ADAPTATION DES OUVRAGES EN MAÇONNERIE AUX NOUVELLES CONDITIONS DE SERVICE

Journée Technique
Vendredi 21 septembre 2017
à l'Amphithéâtre AUGUSTE BRULÉ

La réhabilitation du Viaduc de Chaumont

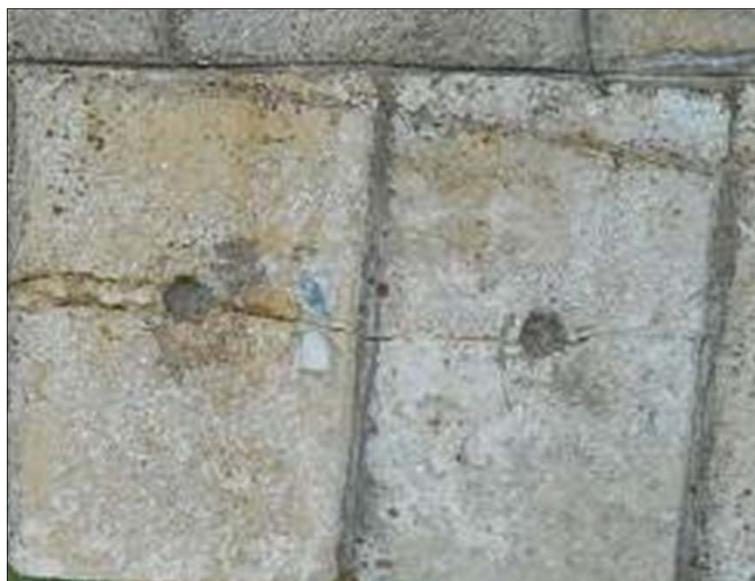
1971

Epinglages de bandeau avec des barres HA18 scellées dans de forages de 4,5cm de diamètre sur de longueurs variables avec scellement au mortier IB 80

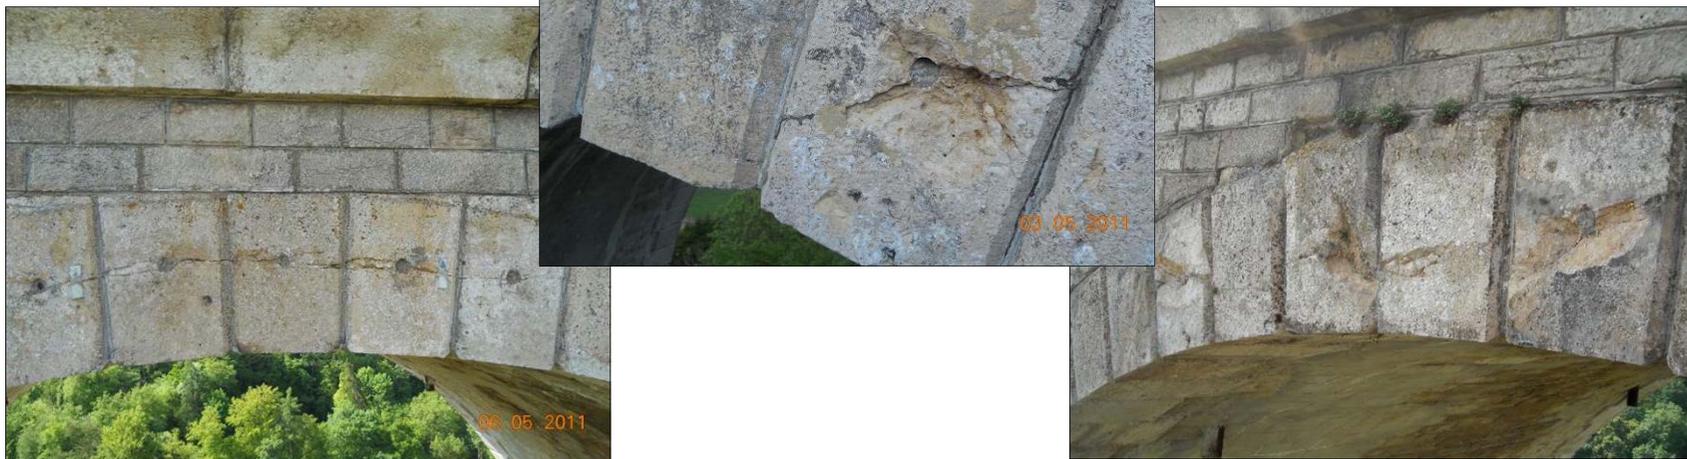
- Des fissures en étoile sont apparues sur les bandeaux à la suite de la réparation de 1971-1972, au droit des têtes d'épingles.
- Ces fissurations se sont prolongées aux voussoirs adjacents et ont provoqué l'éclatement et la chute de morceaux de moellon.

- Dès le début, le **caractère expansif** du mortier de scellement des barres d'épingle en présence d'eau, a été mis en cause dans l'apparition des fissures que les essais et une analyse au Microscope Électronique à Balayage (MBE) ont confirmé
- À cela s'ajoute :
- **La corrosion de la barre d'épingle** (trou horizontal, injection difficile)
- **L'action du gel dans les fissures existantes**

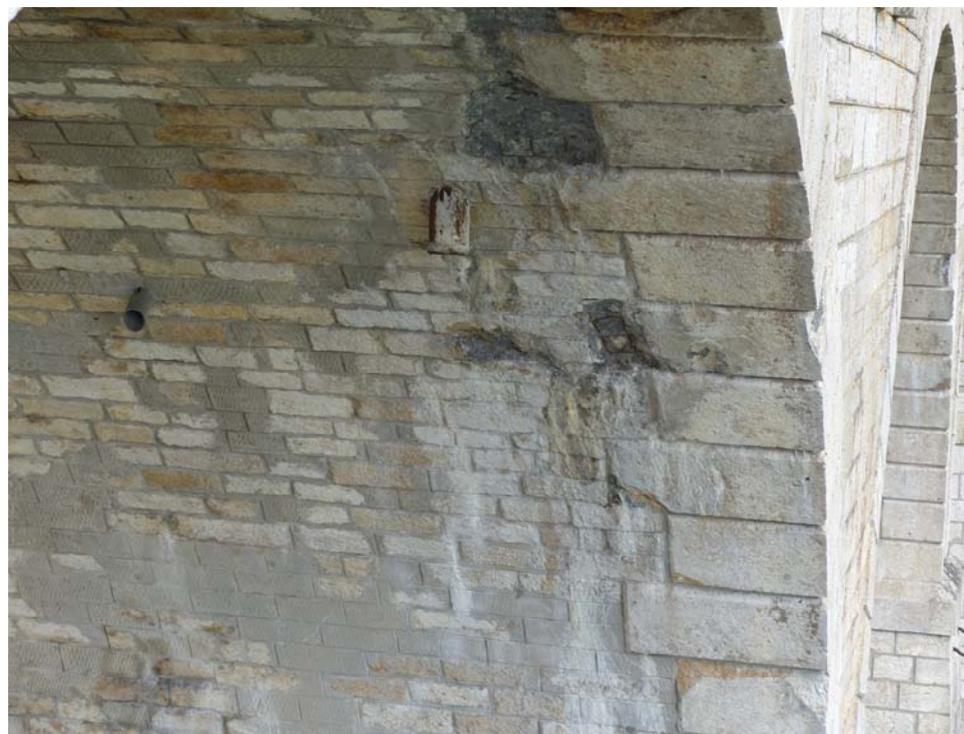
- Fissures longitudinales de décollement de bandeaux et à l'arrière des épingles mises en place en 1971
- Le déversement des tympans
- Des venues d'eau et concrétions au niveau des voûtes situées sous les voies et à la base de quelques piles conséquence d'une mauvaise étanchéité

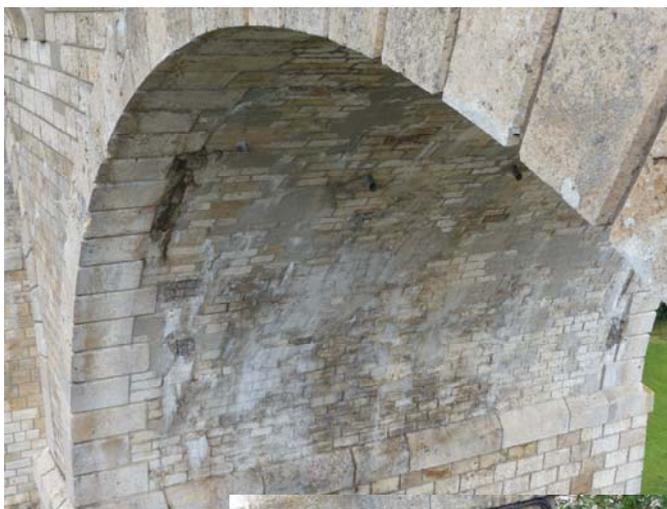
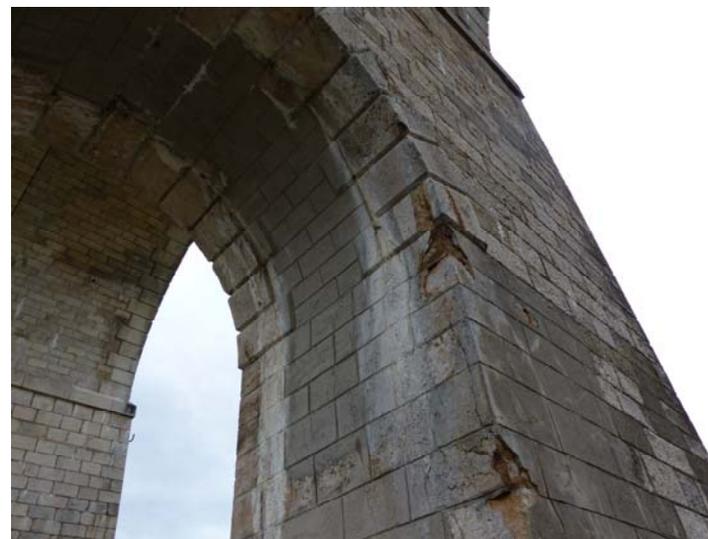
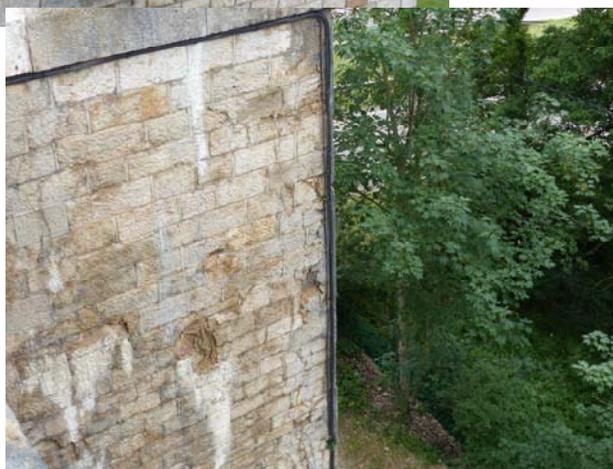
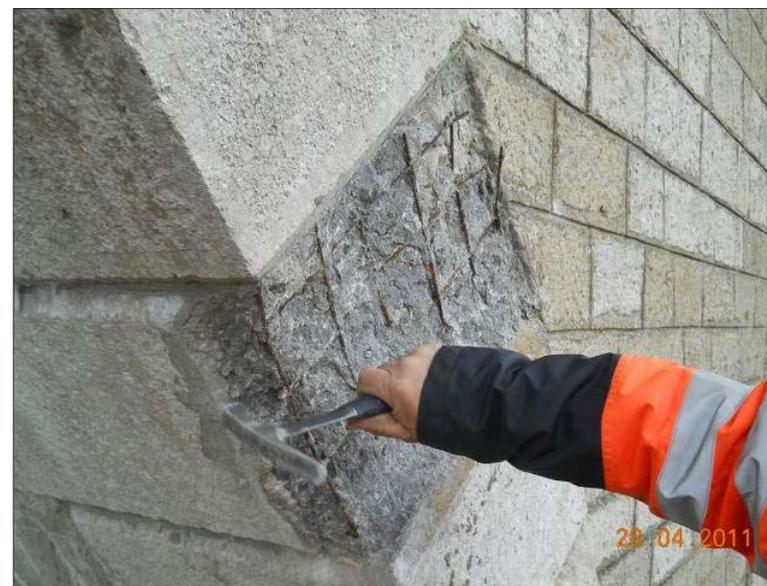
- Les enduits en intrados des voûtes se décollent localement et risquent de tomber
- Certaines zones sont altérées et déjointées
- Des épaufréments et des moellons abimés peu nombreux mais disséminés sur l'ouvrage
- De nombreuses réparations anciennes, effectuées avec un mortier armé, épaufrées laissant apparaître des armatures corrodées.
