## ADAPTATION DES OUVRAGES EN MAÇONNERIE AUX NOUVELLES CONDITIONS DE SERVICE

Journée Technique  
Vendredi 21 septembre 2017  
à l'Amphithéâtre AUGUSTE BRULÉ

# Réhabilitation des deux viaducs d'accès au pont Eiffel de Cubzac-les-Ponts

J-P LEVILLAIN

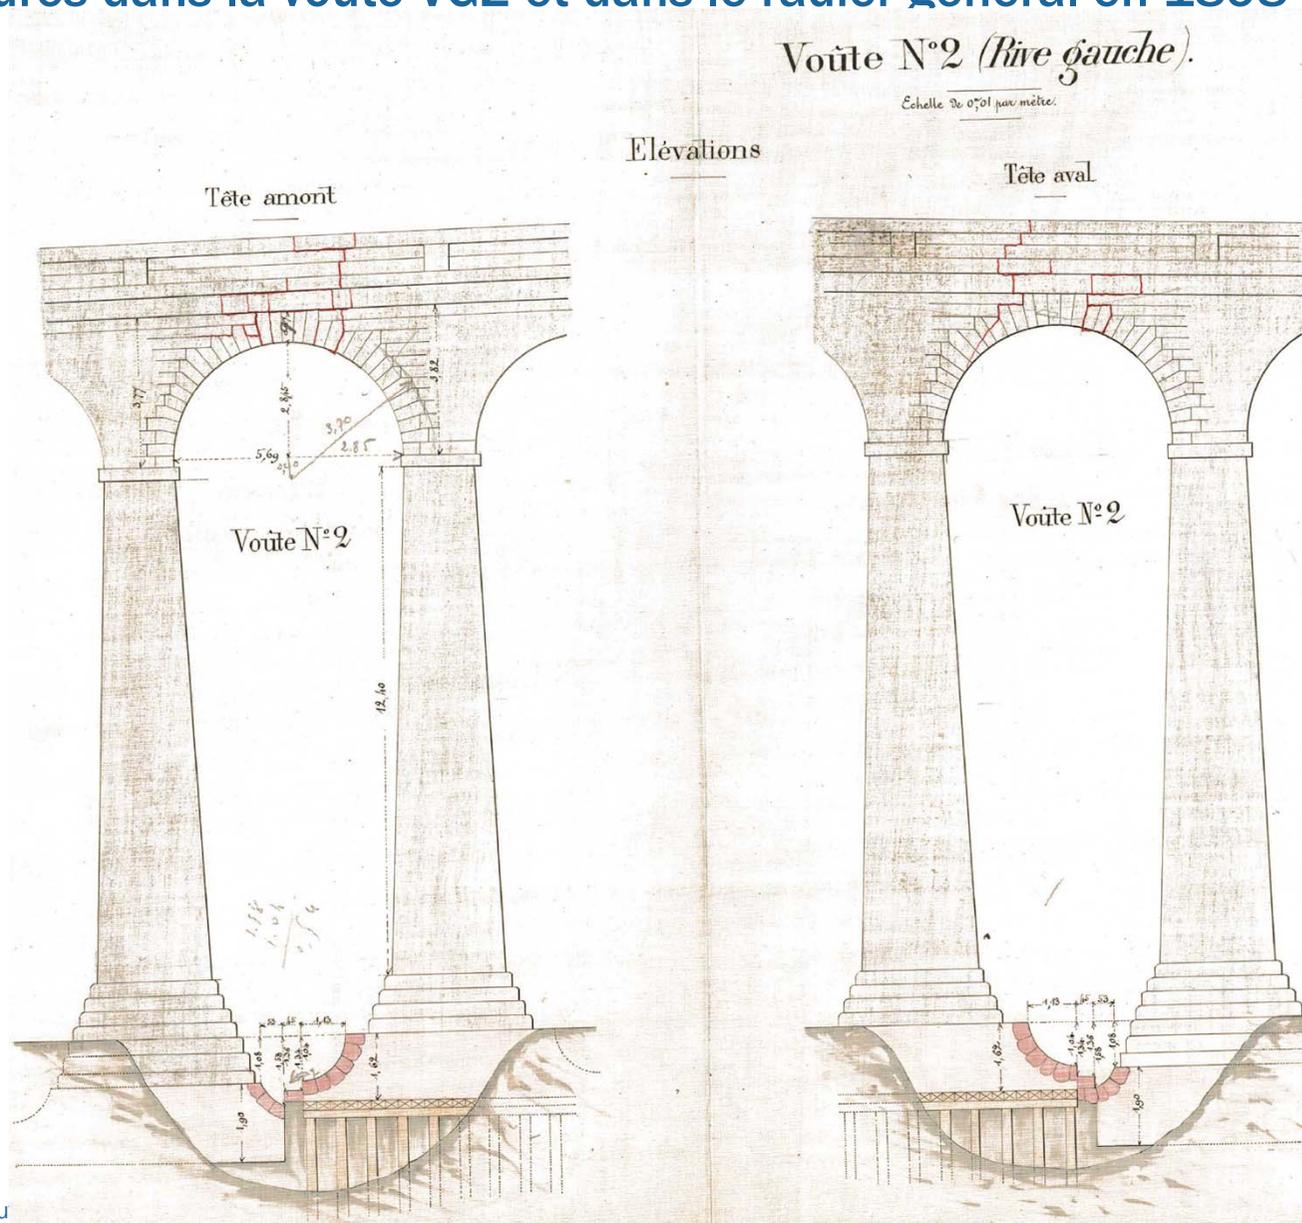
## Tassement différentiel entre les piles G1 et G2 rive gauche, cassures dans la voûte VG2 et dans le radier général en 1898

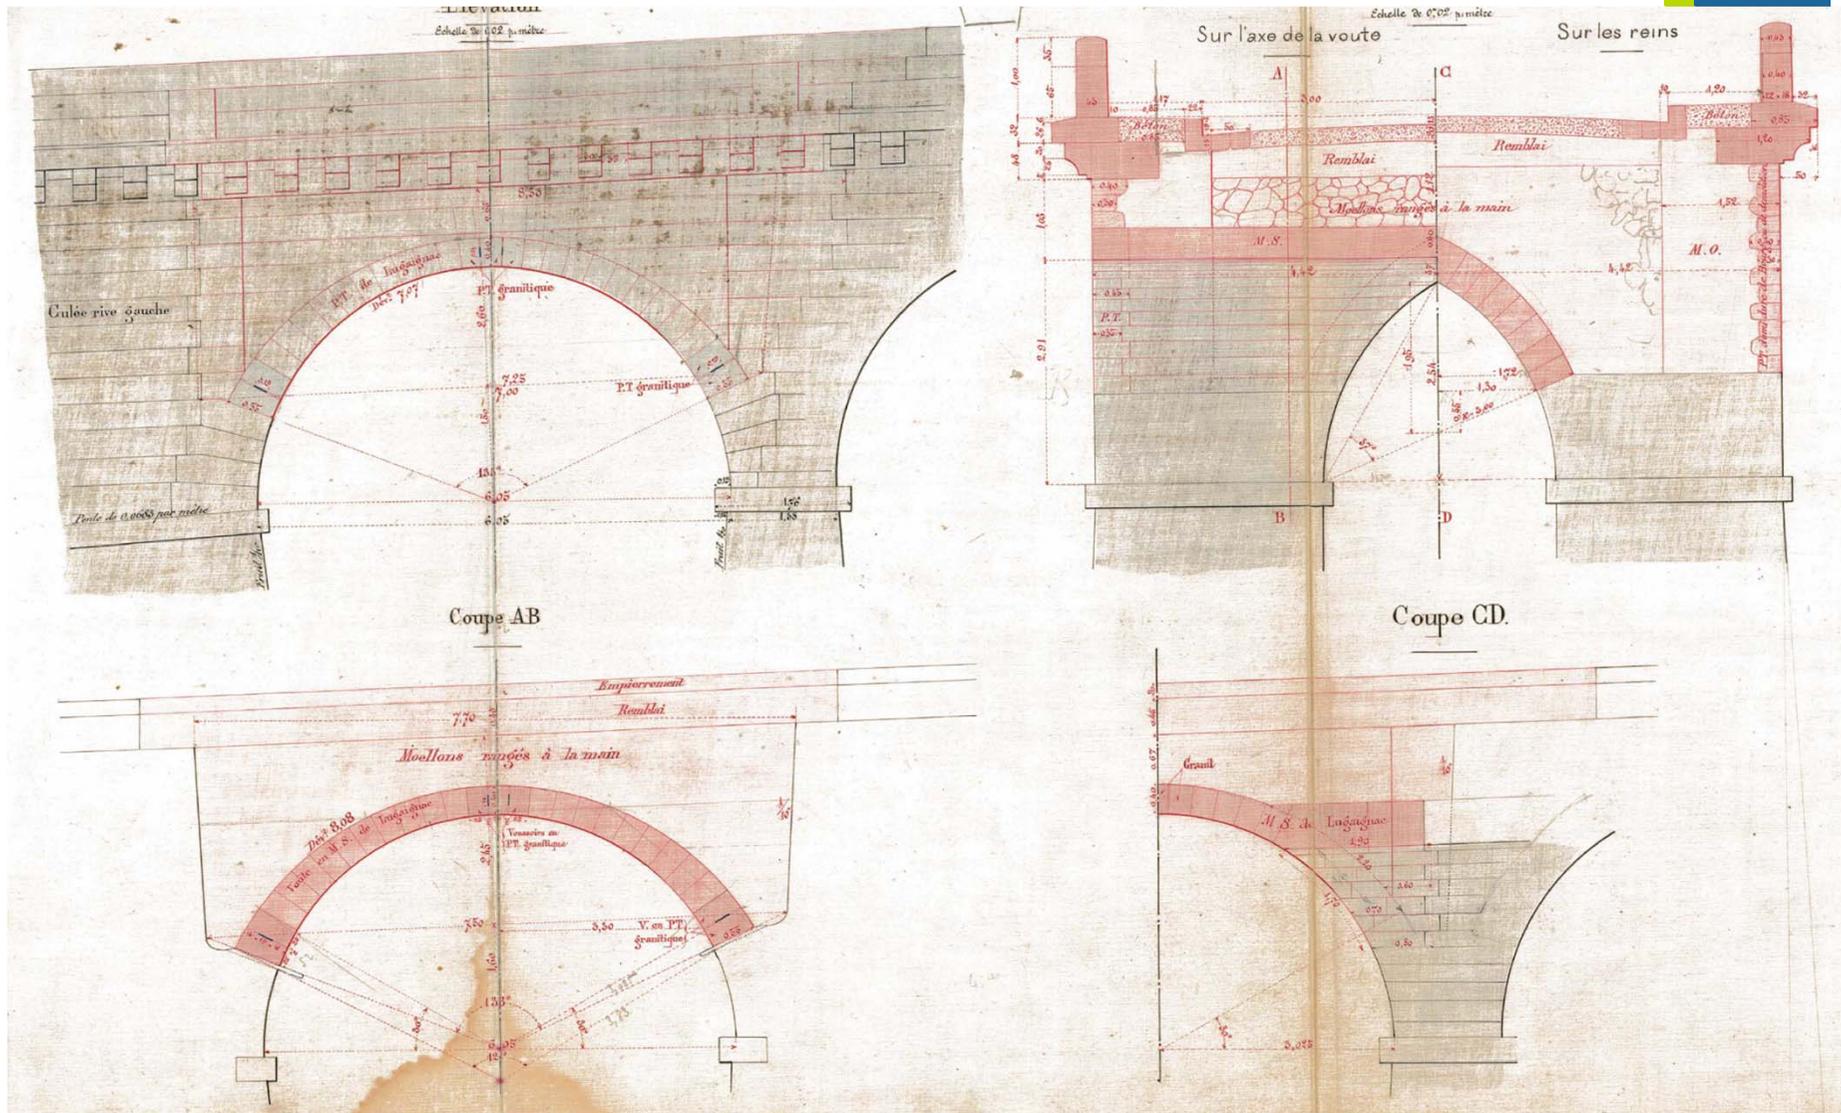
# Reconstruction des voûtes dont les appuis présentent des grands tassements différentiels, exemple : VG2 rive gauche

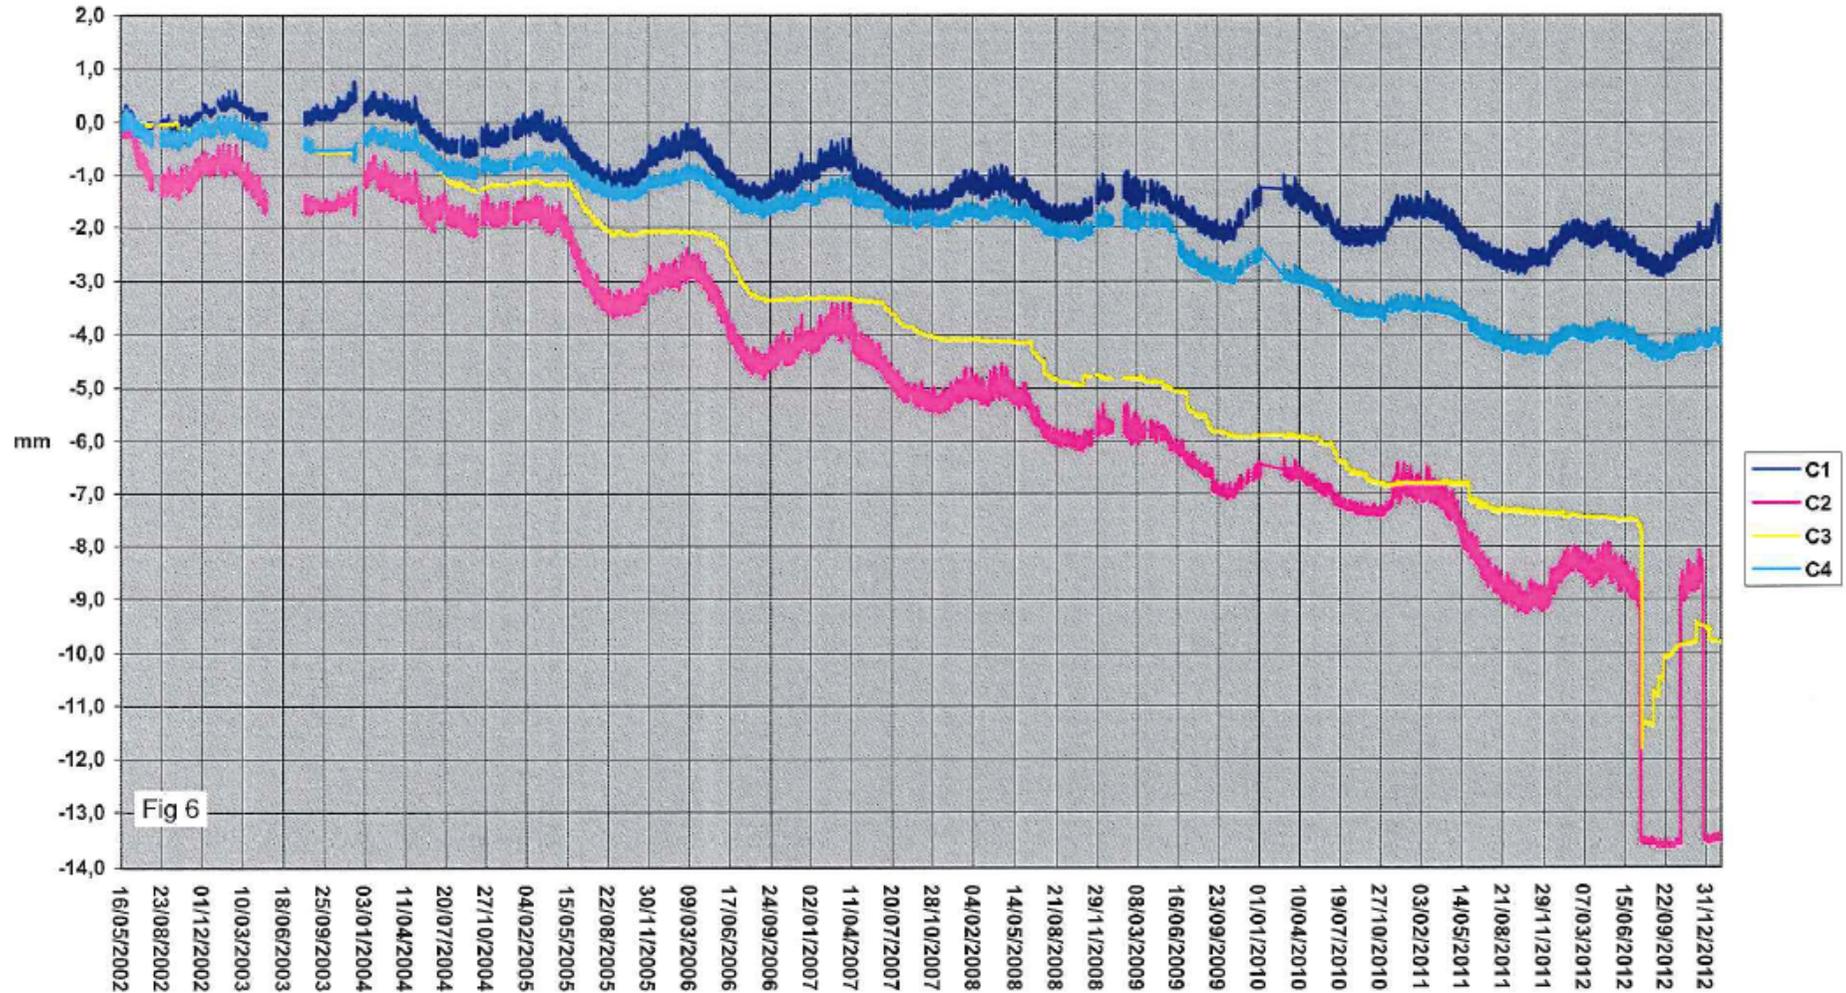
# Tassements des piliers G1 et G2 du viaduc rive gauche de 2002 à 2012

PT/DORDOGNE - CUBZAC - viaduc d'accès rive gauche  
Capteurs de déplacement  
du 16/05/2002 au 31/12/2012

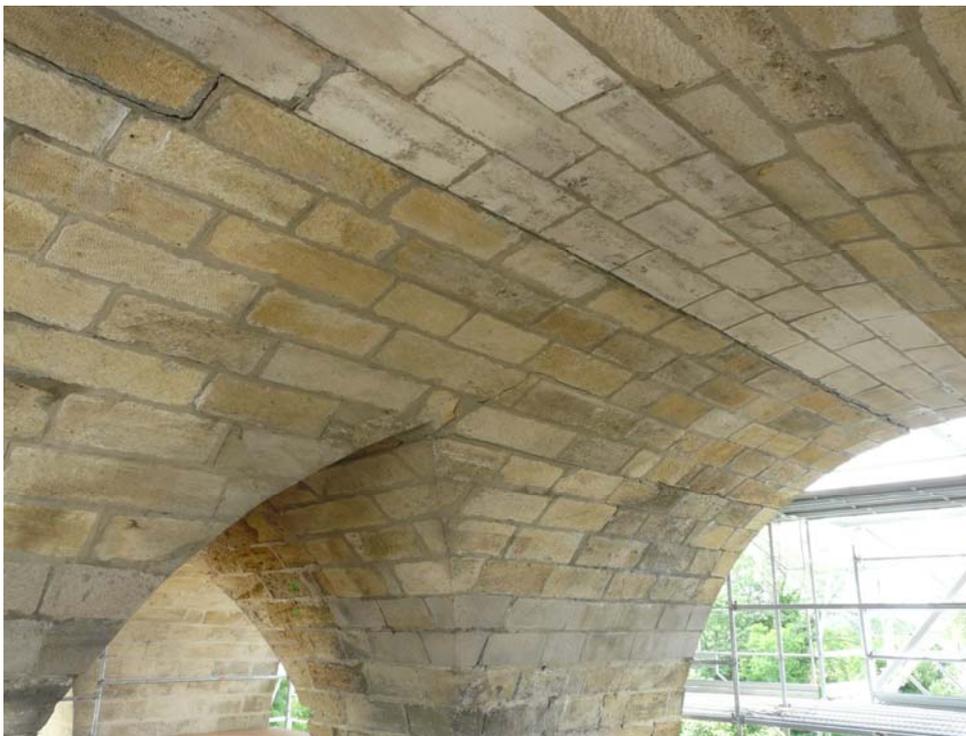
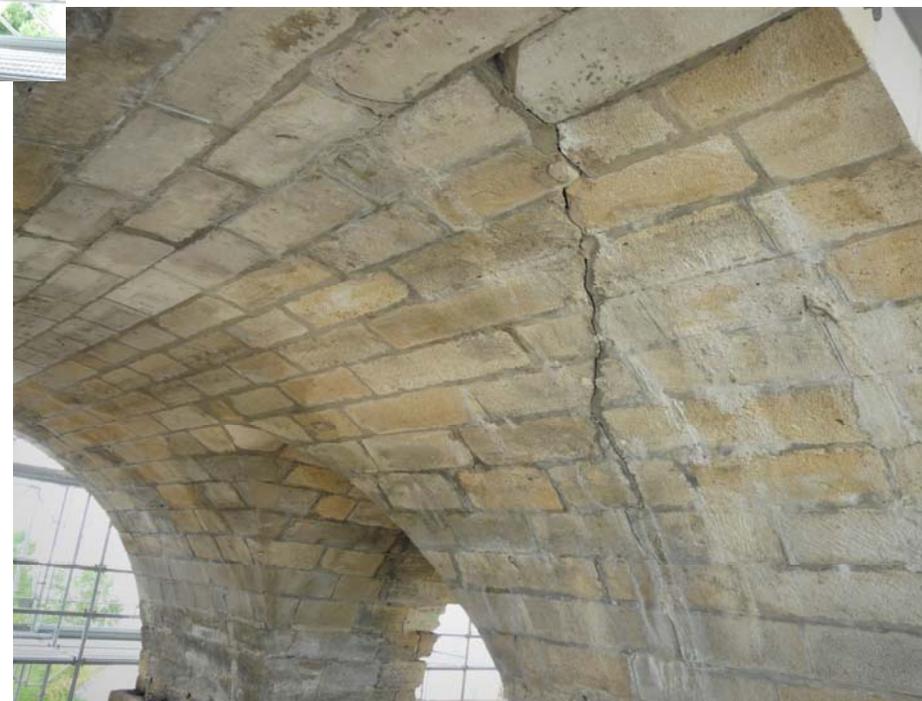
**Viaduc rive gauche**

**déversement transversal**

**vers l'aval**

**Voûte VG2 : fracture de décompression due au tassement de l'appui G2**

**Fracture biaise en amont sur la douelle**

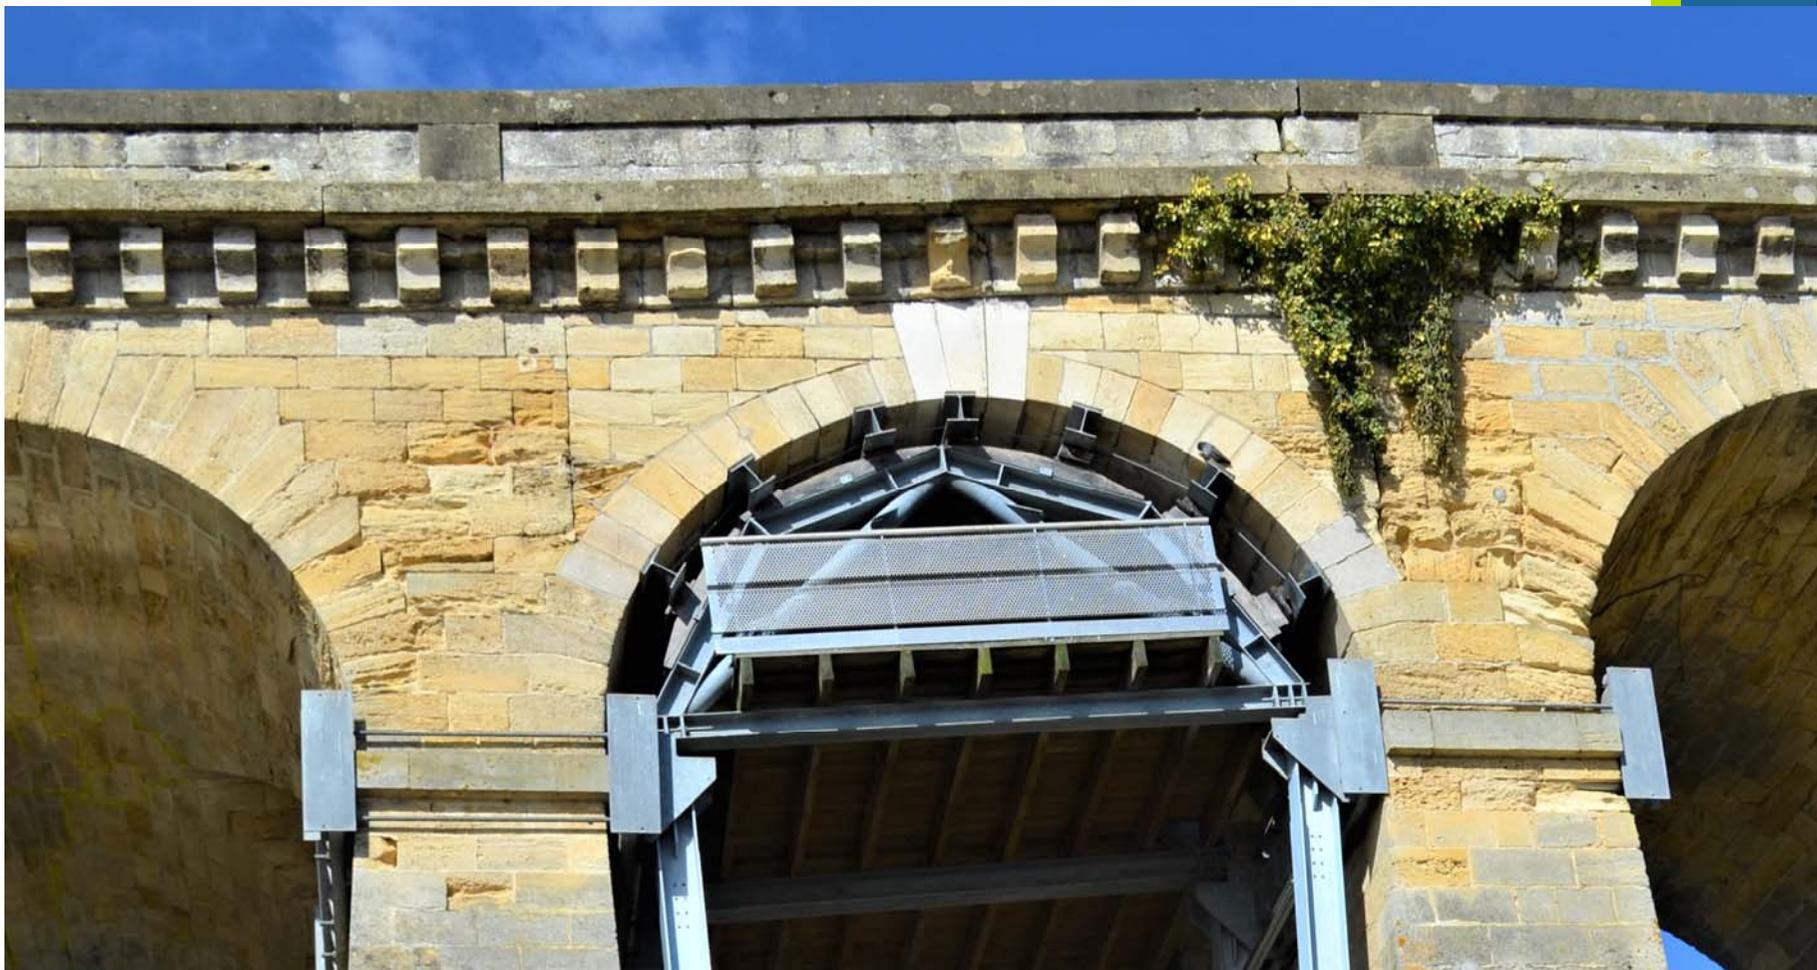
## En 2002, mise sur étais de la voûte VG2

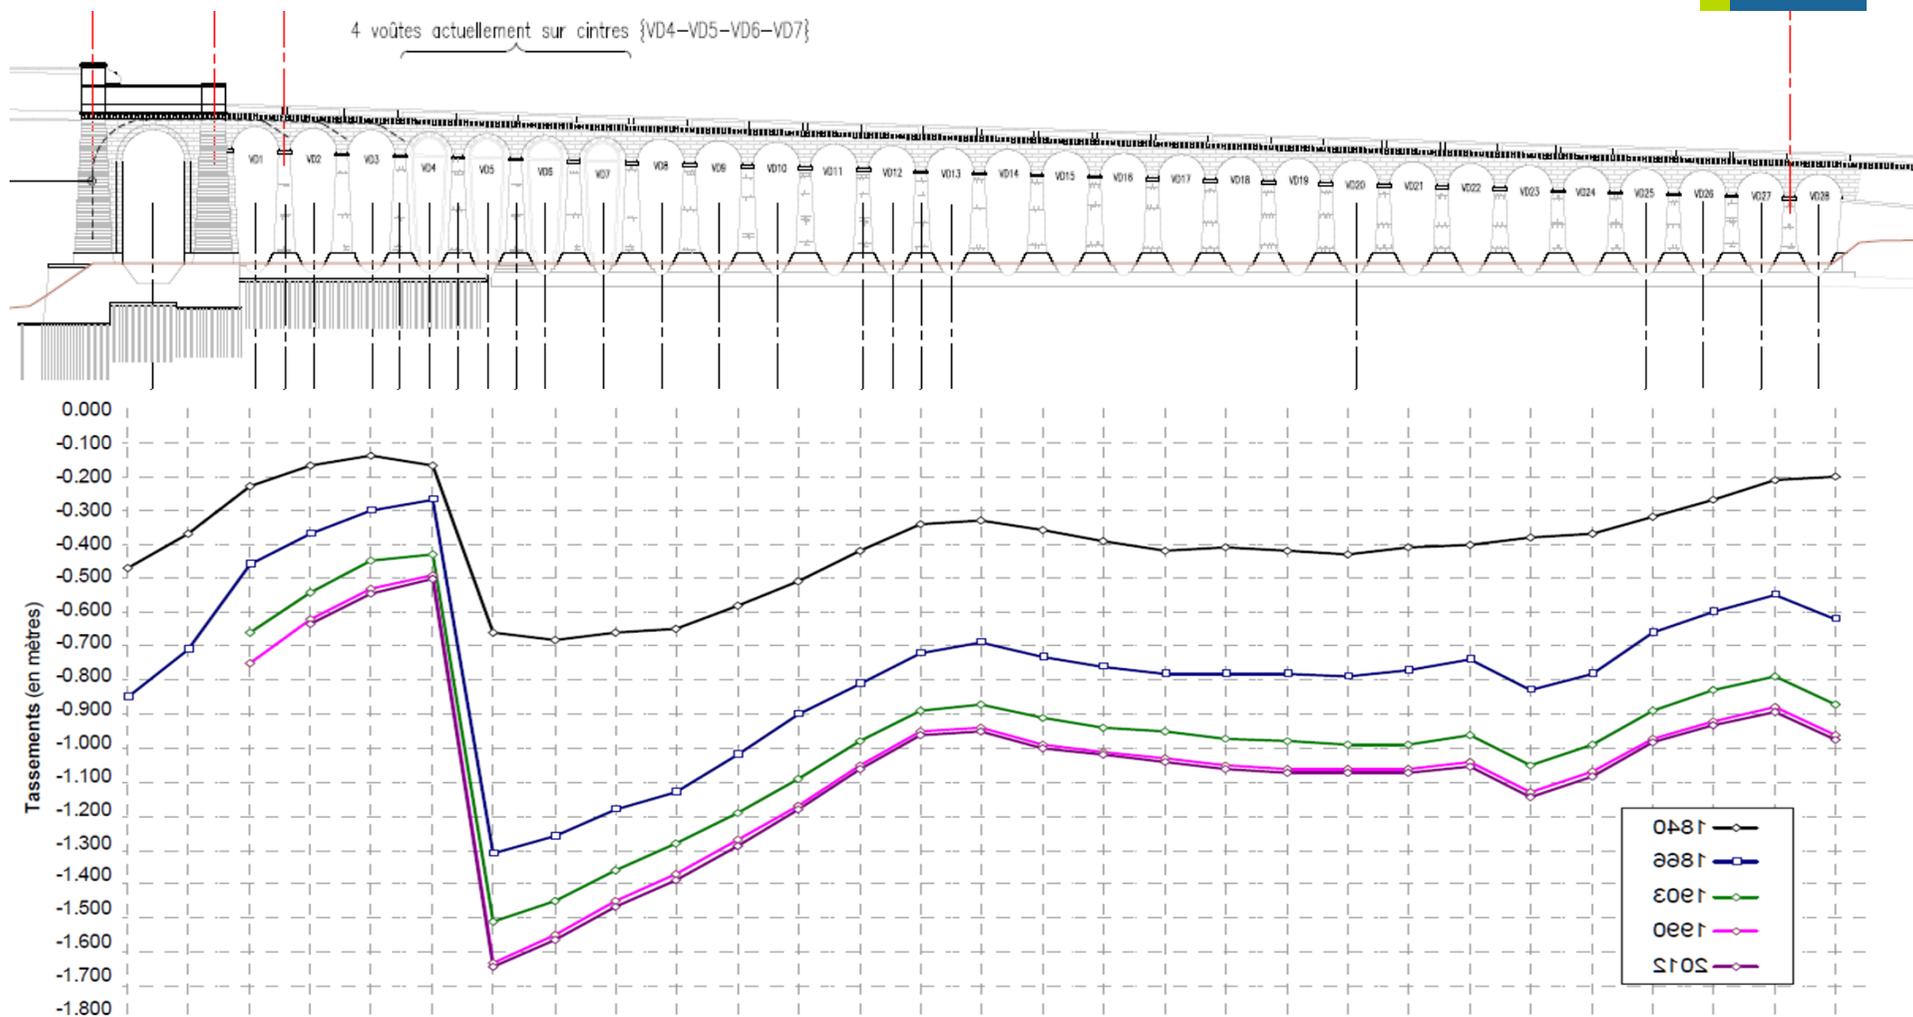
## Tassements des piles du viaduc rive droite

### Poursuite du tassement de la pile-culée

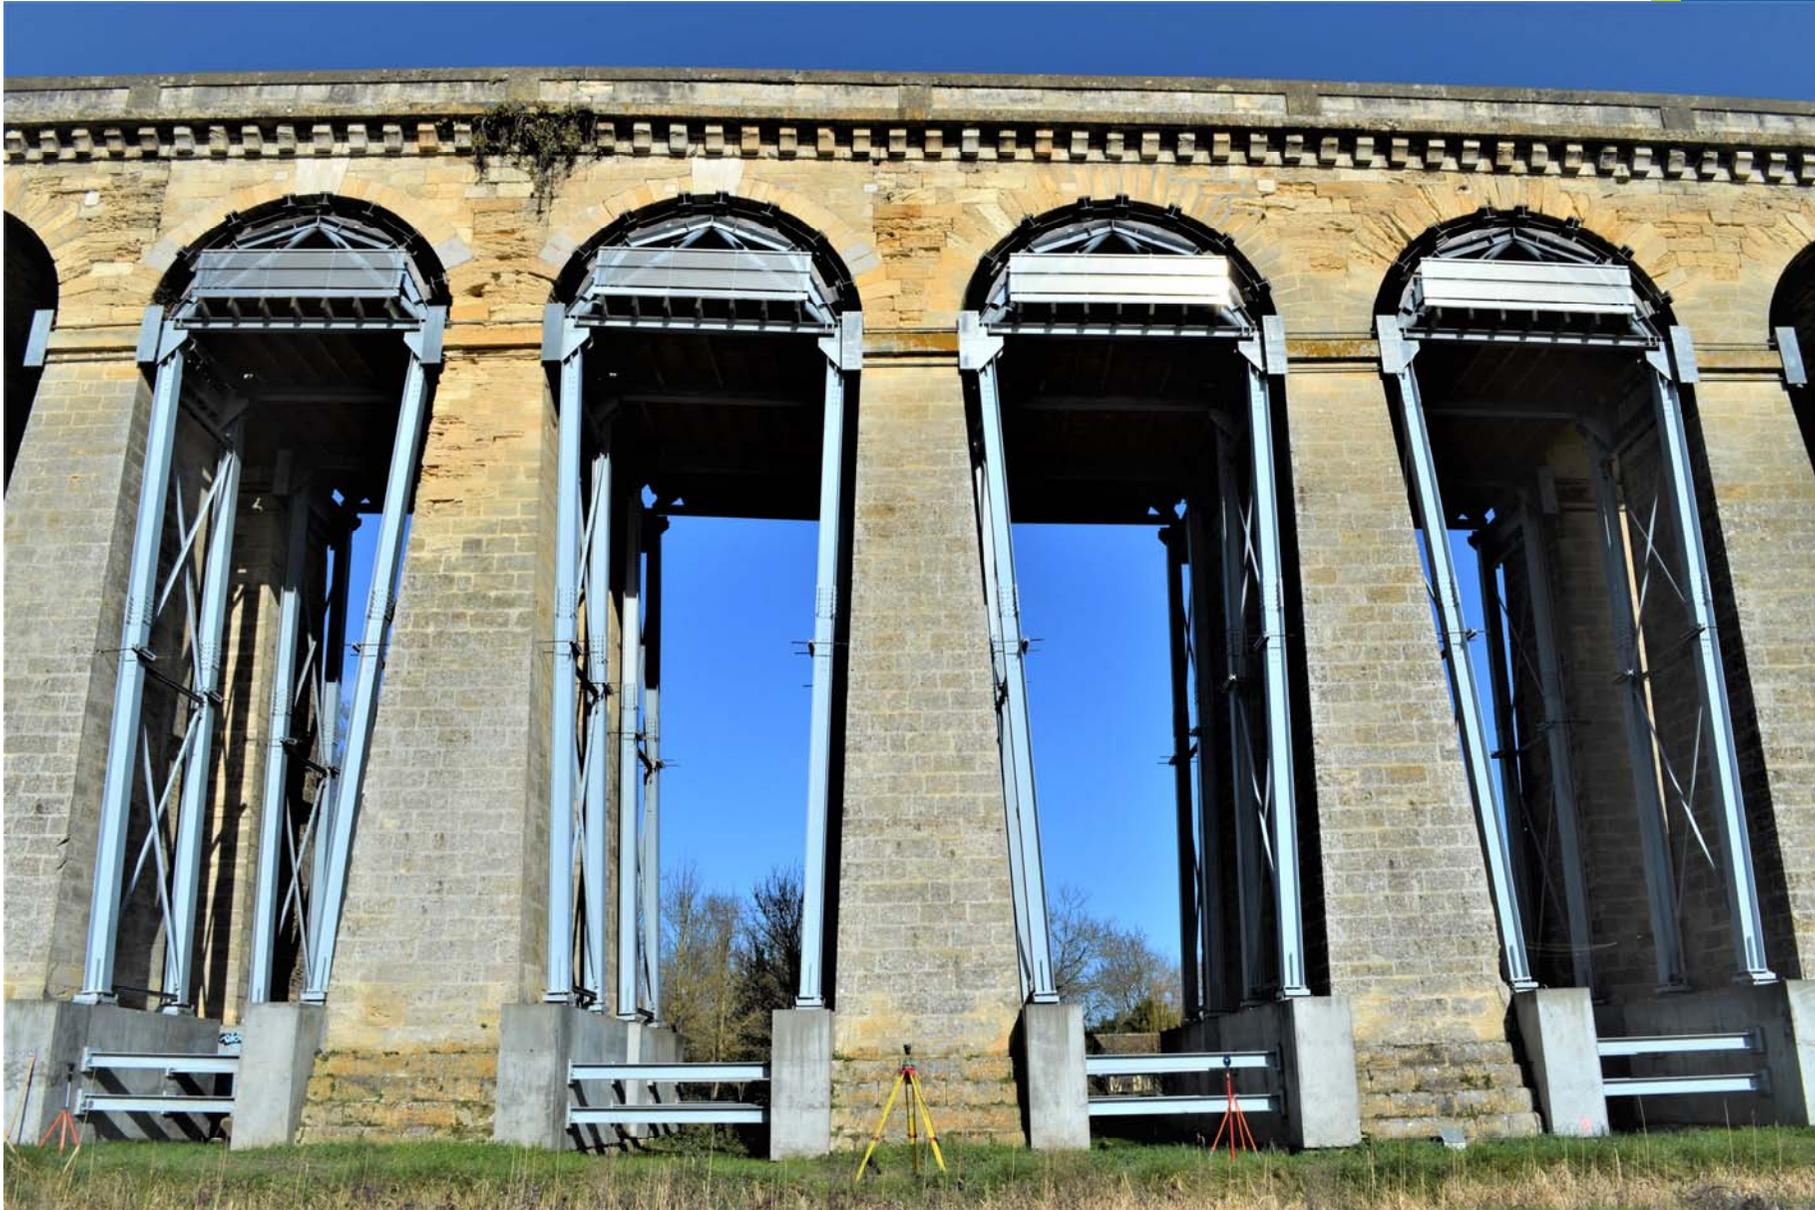
## En 2002, mise sur étais des quatre voûtes VD4, VD5, VD6 et VD7

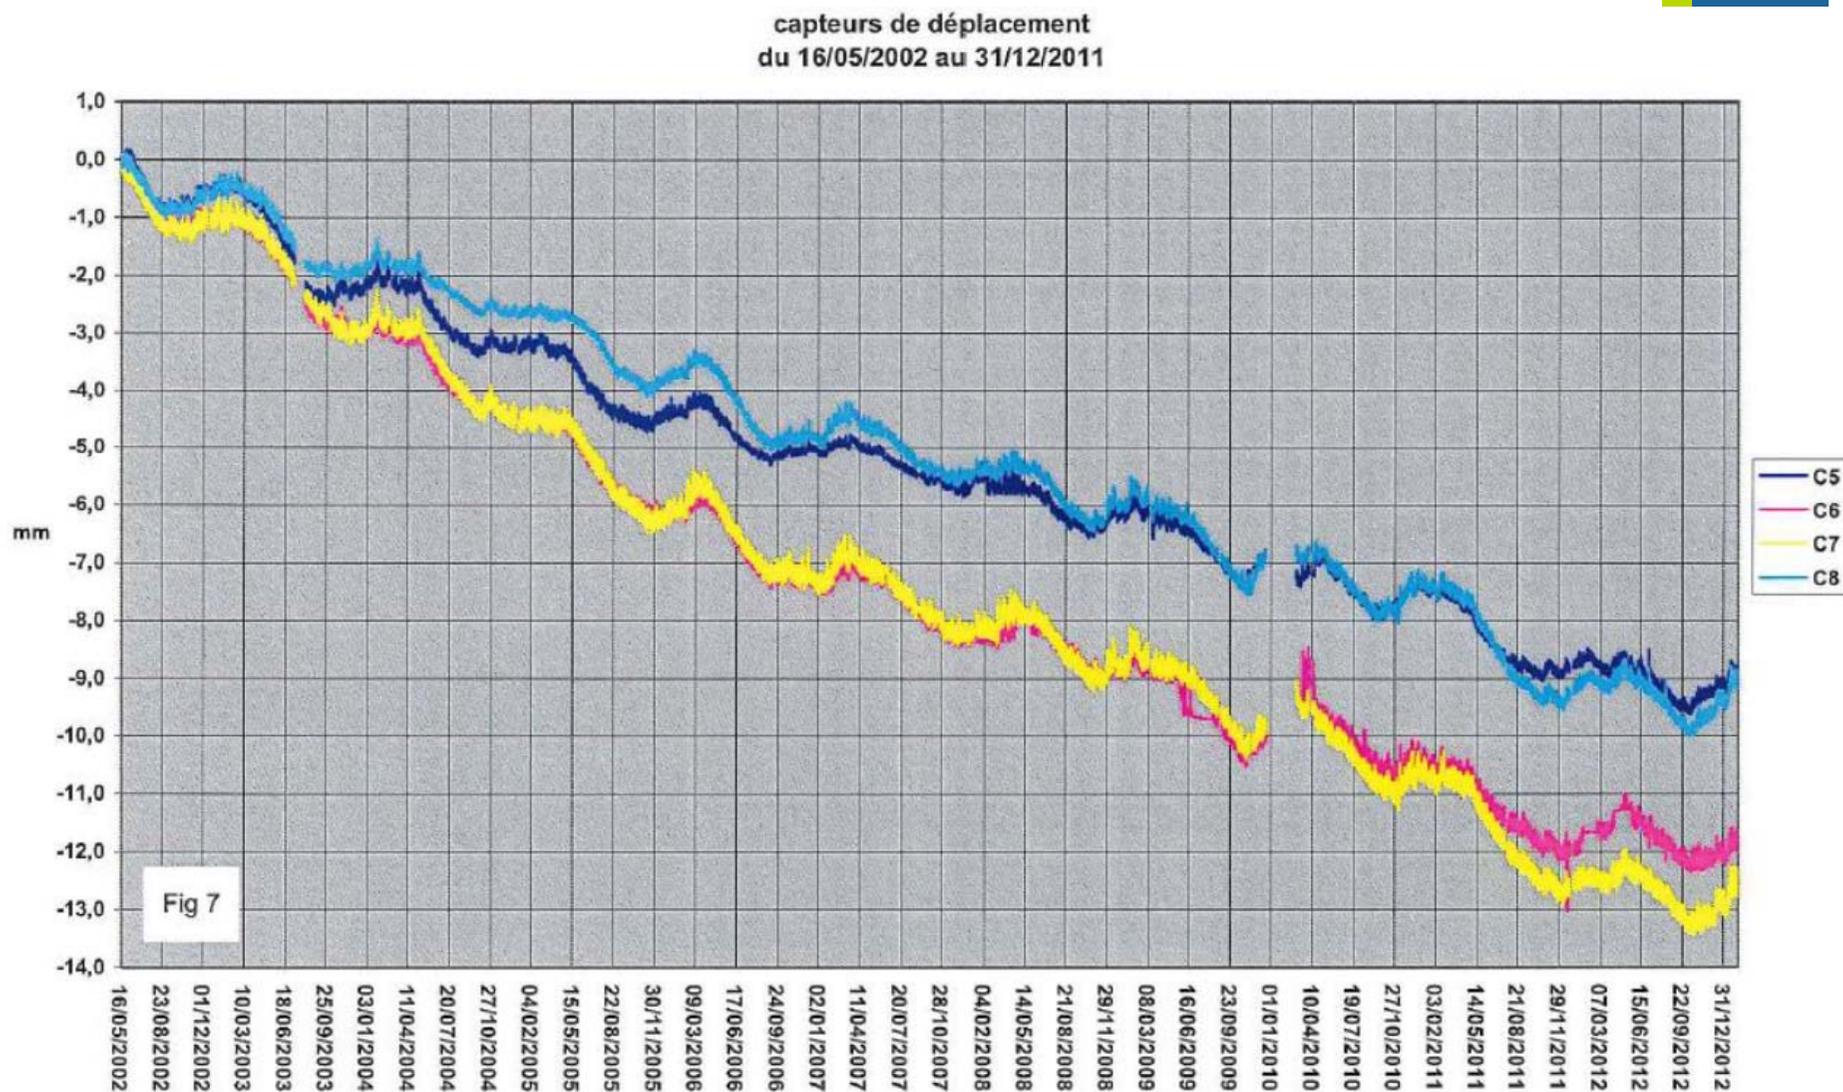
## Mesure des tassements des piliers D6 et D7 de 2002 à 2012

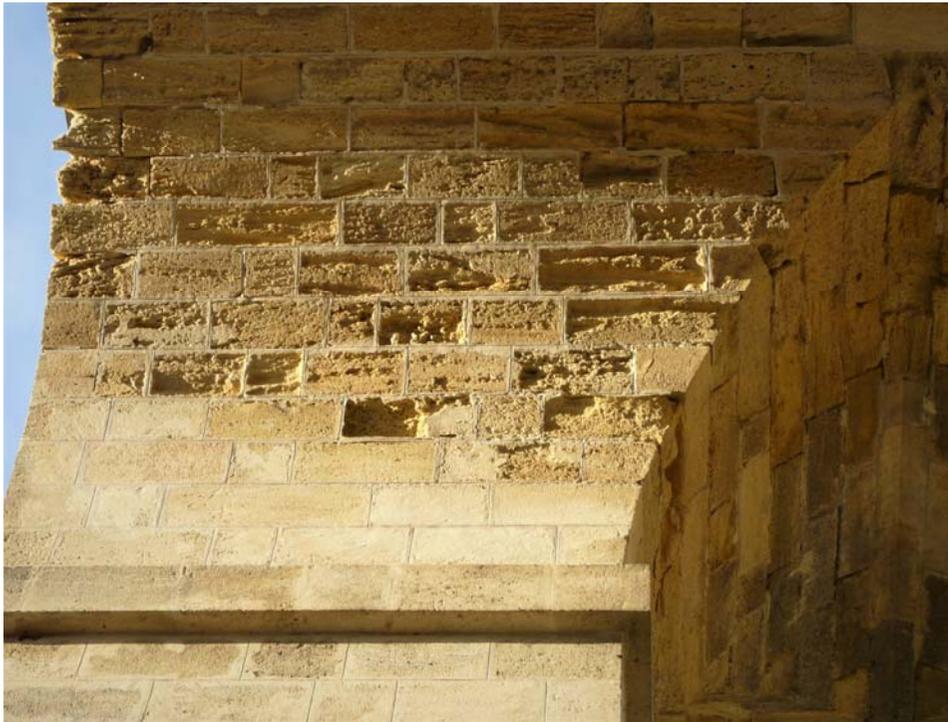
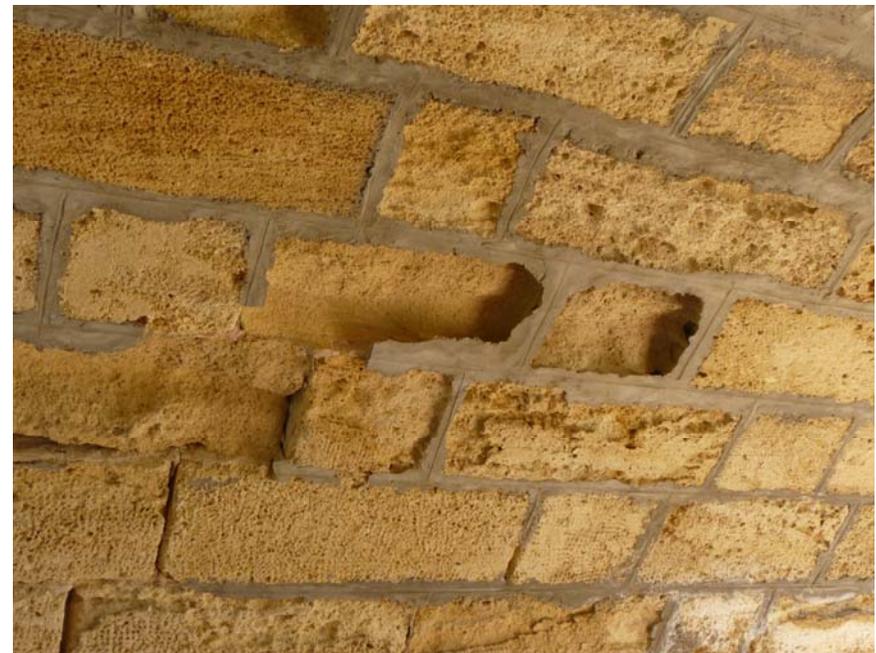
## Dégradation des pierres et mortiers dans les voûtes

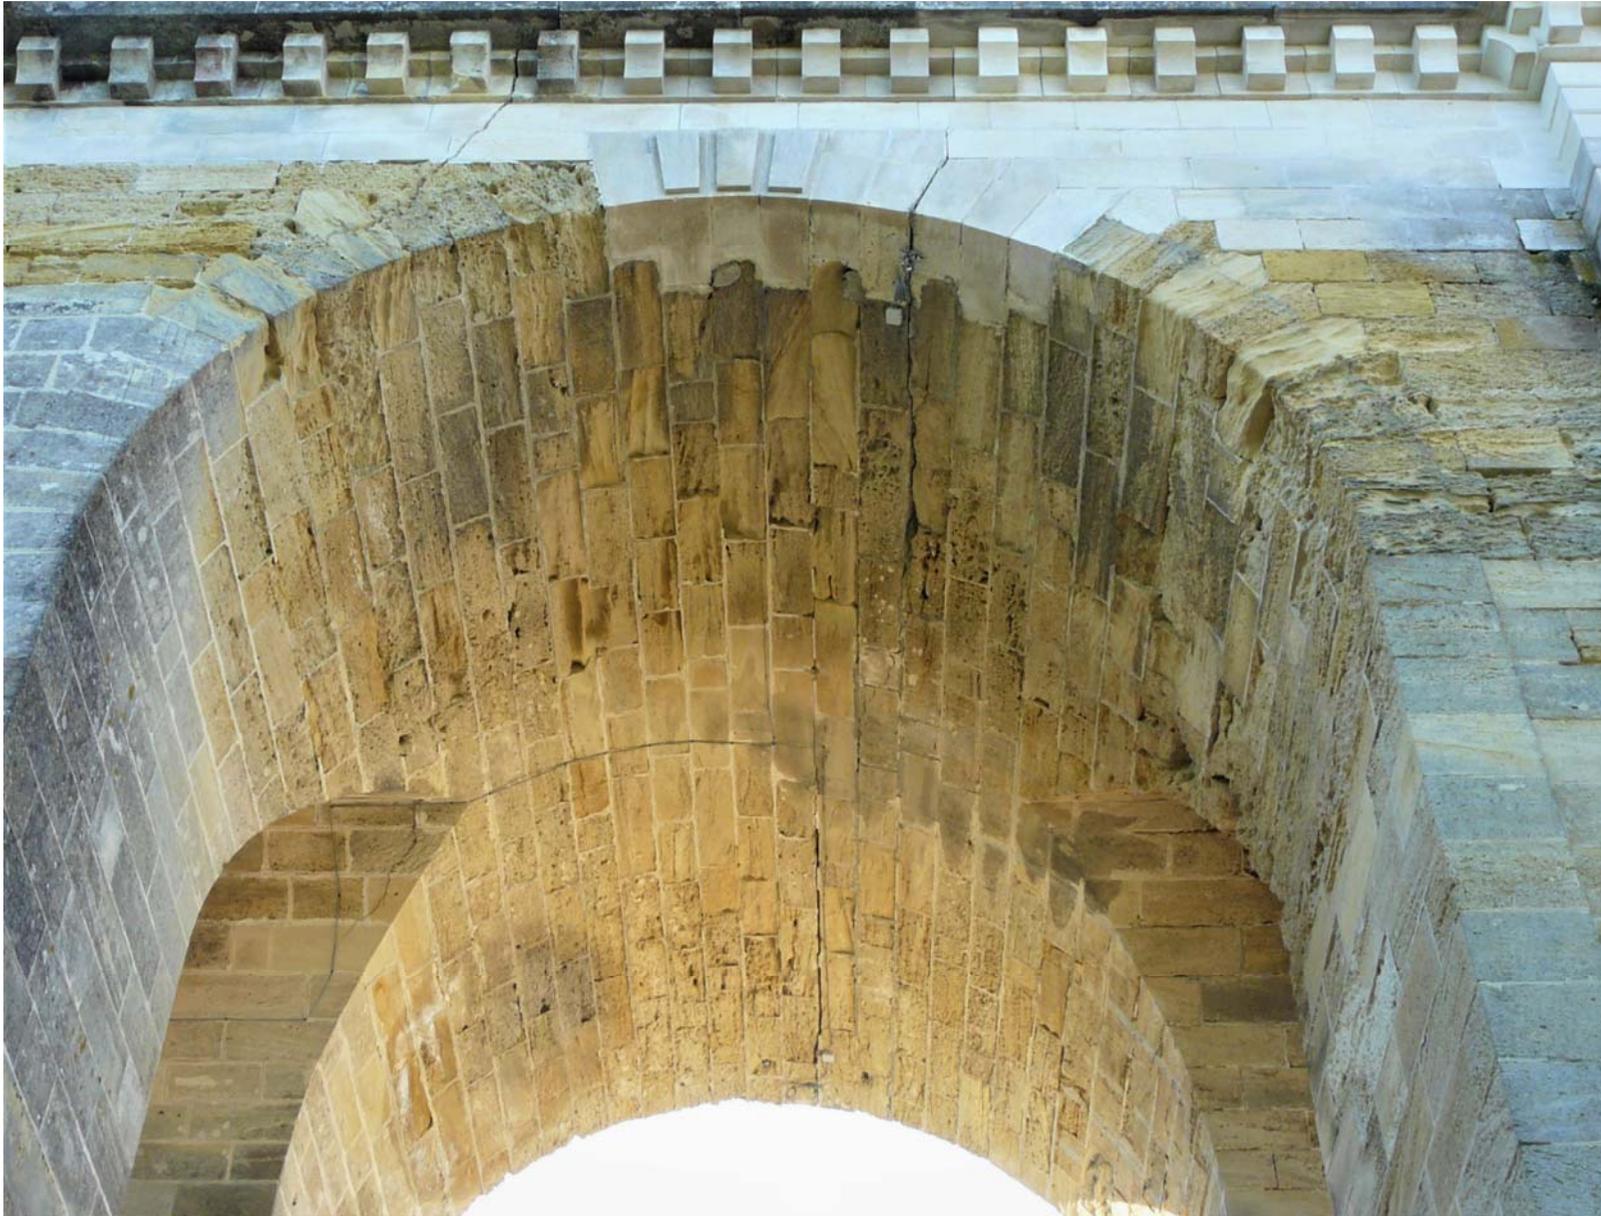
## Désordres dans la voûte VDO et le tympan aval de la pile-culée rive droite

## Renforcement des fondations de la pile-culée rive droite par vingt micropieux de 160 t

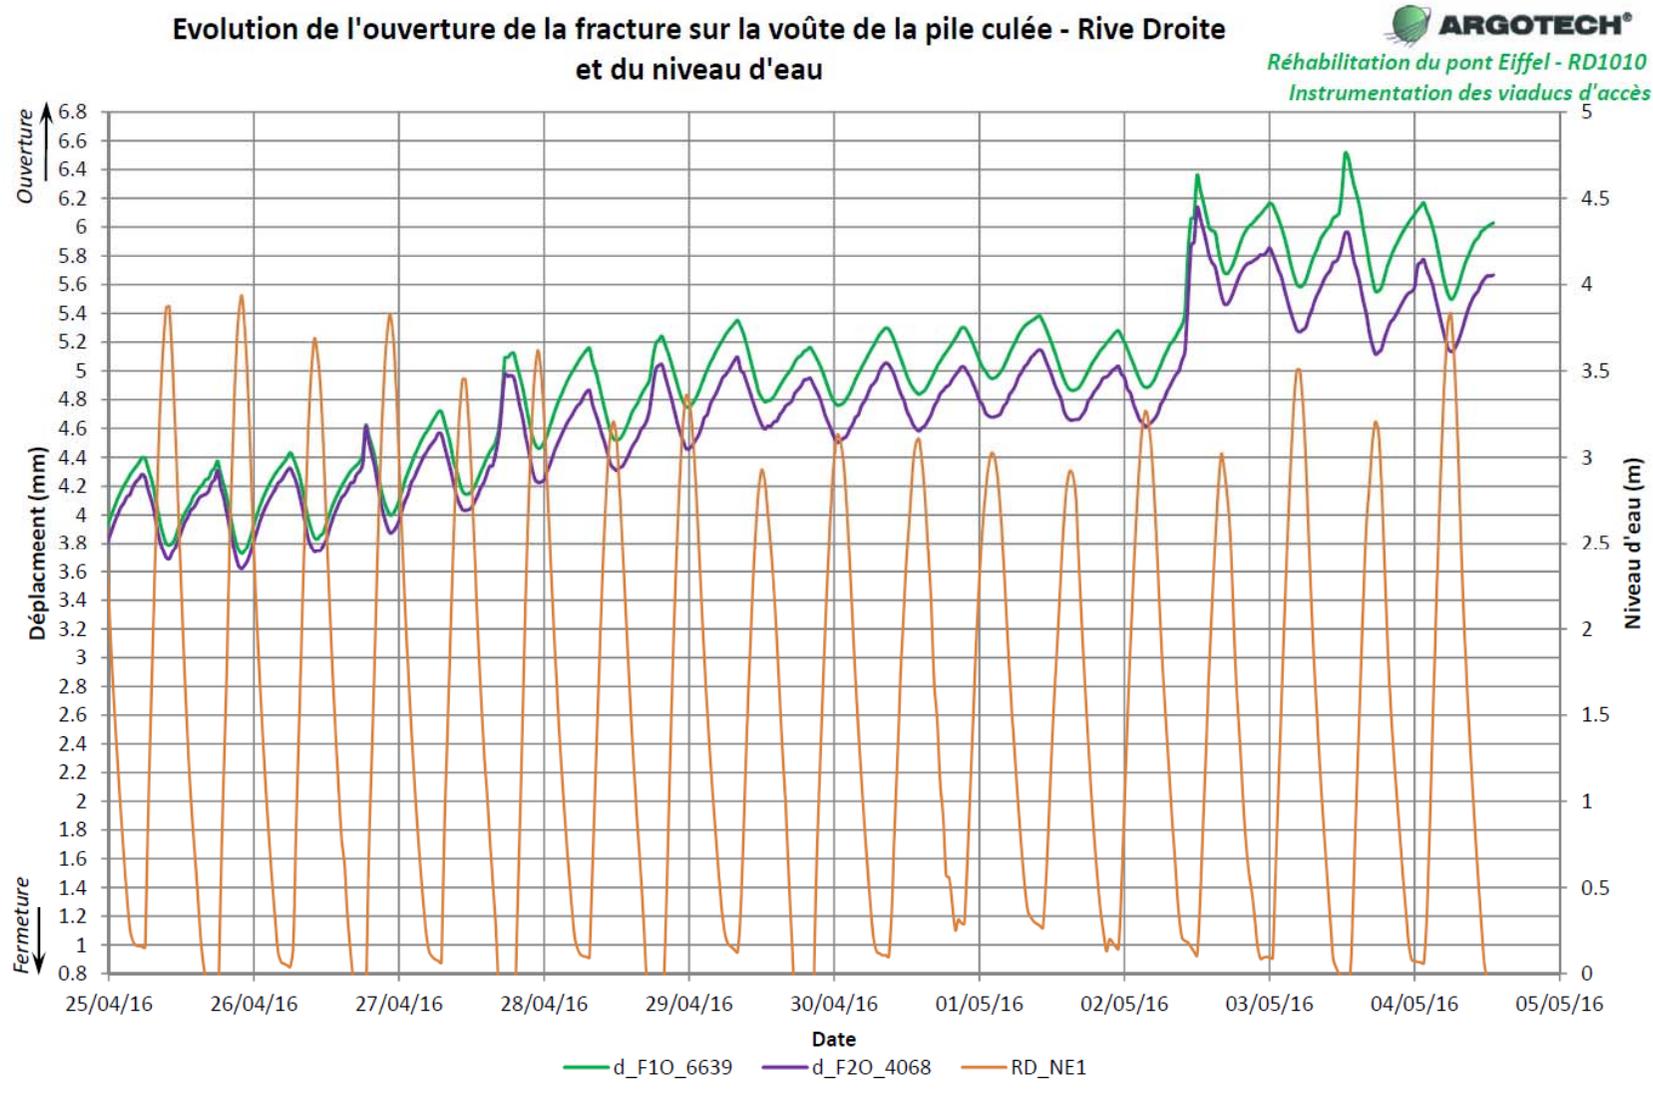
## Variation d'ouverture de la fracture en clé de voûte de VDO avec le niveau d'eau

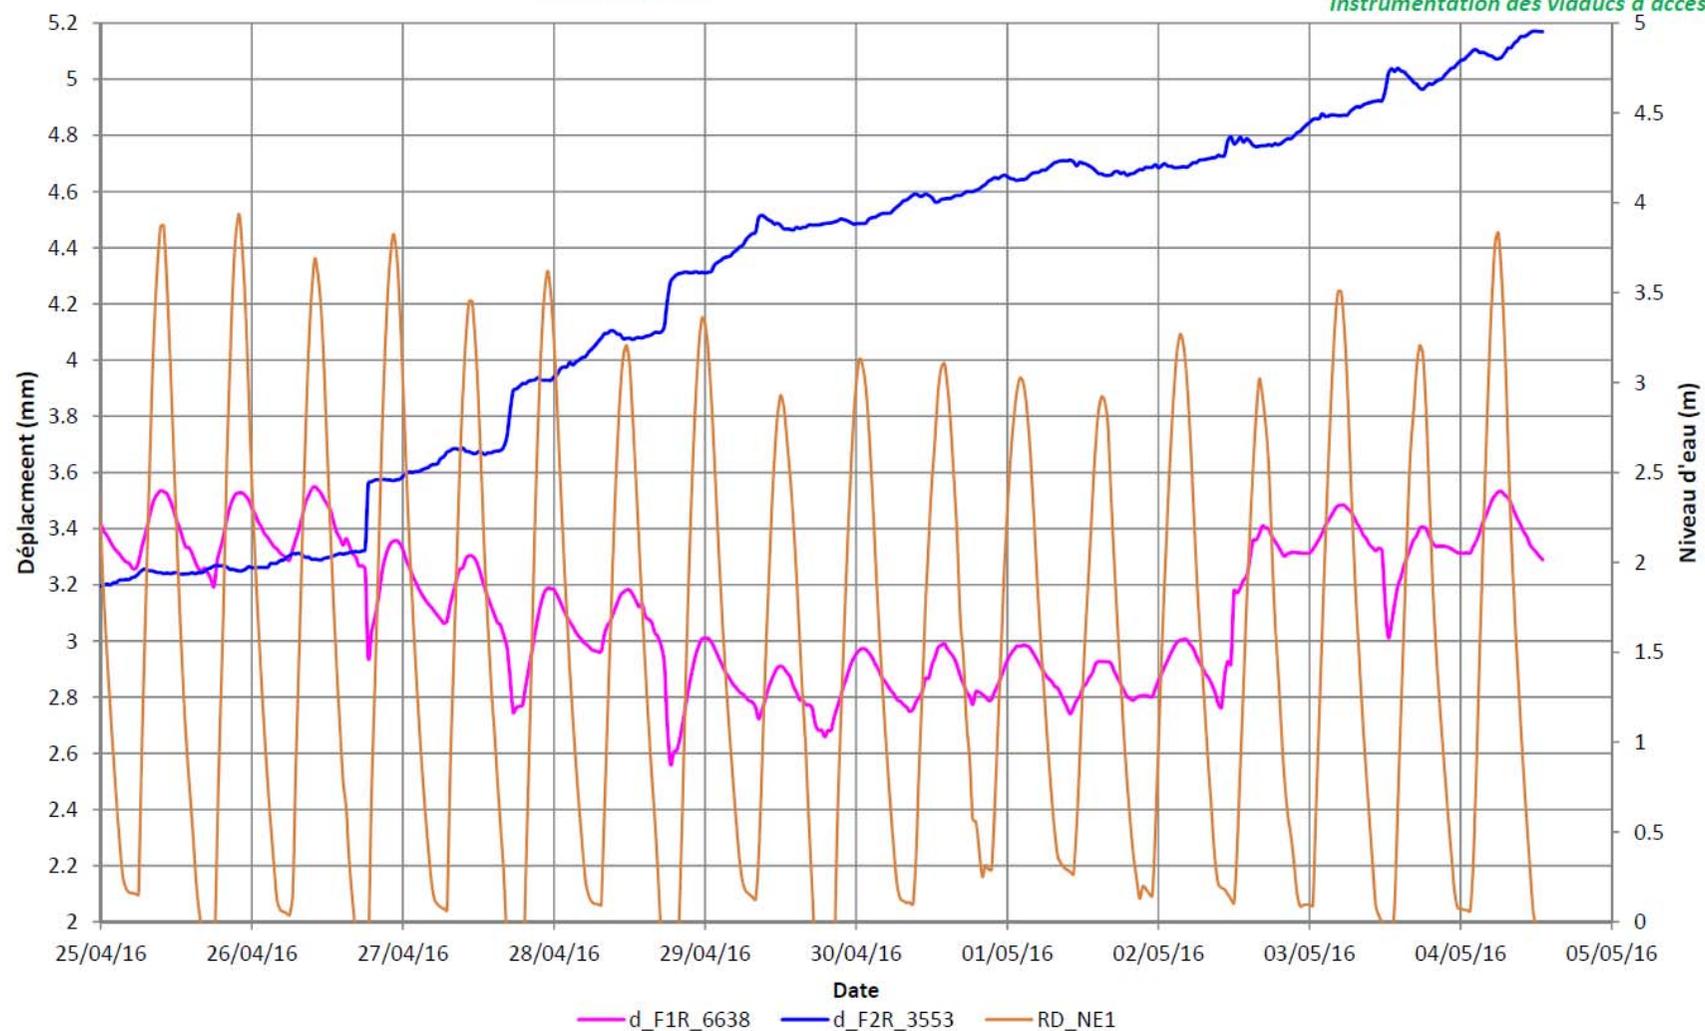
## Evolution du rejet en clé de voûte de VDO avec le niveau d'eau

Evolution du rejet de la fracture sur la voûte de la pile culée - Rive Droite  
et du niveau d'eau
