## ADAPTATION DES OUVRAGES EN MAÇONNERIE AUX NOUVELLES CONDITIONS DE SERVICE

Journée Technique  
Vendredi 21 septembre 2017  
à l'Amphithéâtre AUGUSTE BRULÉ

# Réhabilitation des deux viaducs d'accès au pont Eiffel de Cubzac-les-Ponts

J-P LEVILLAIN

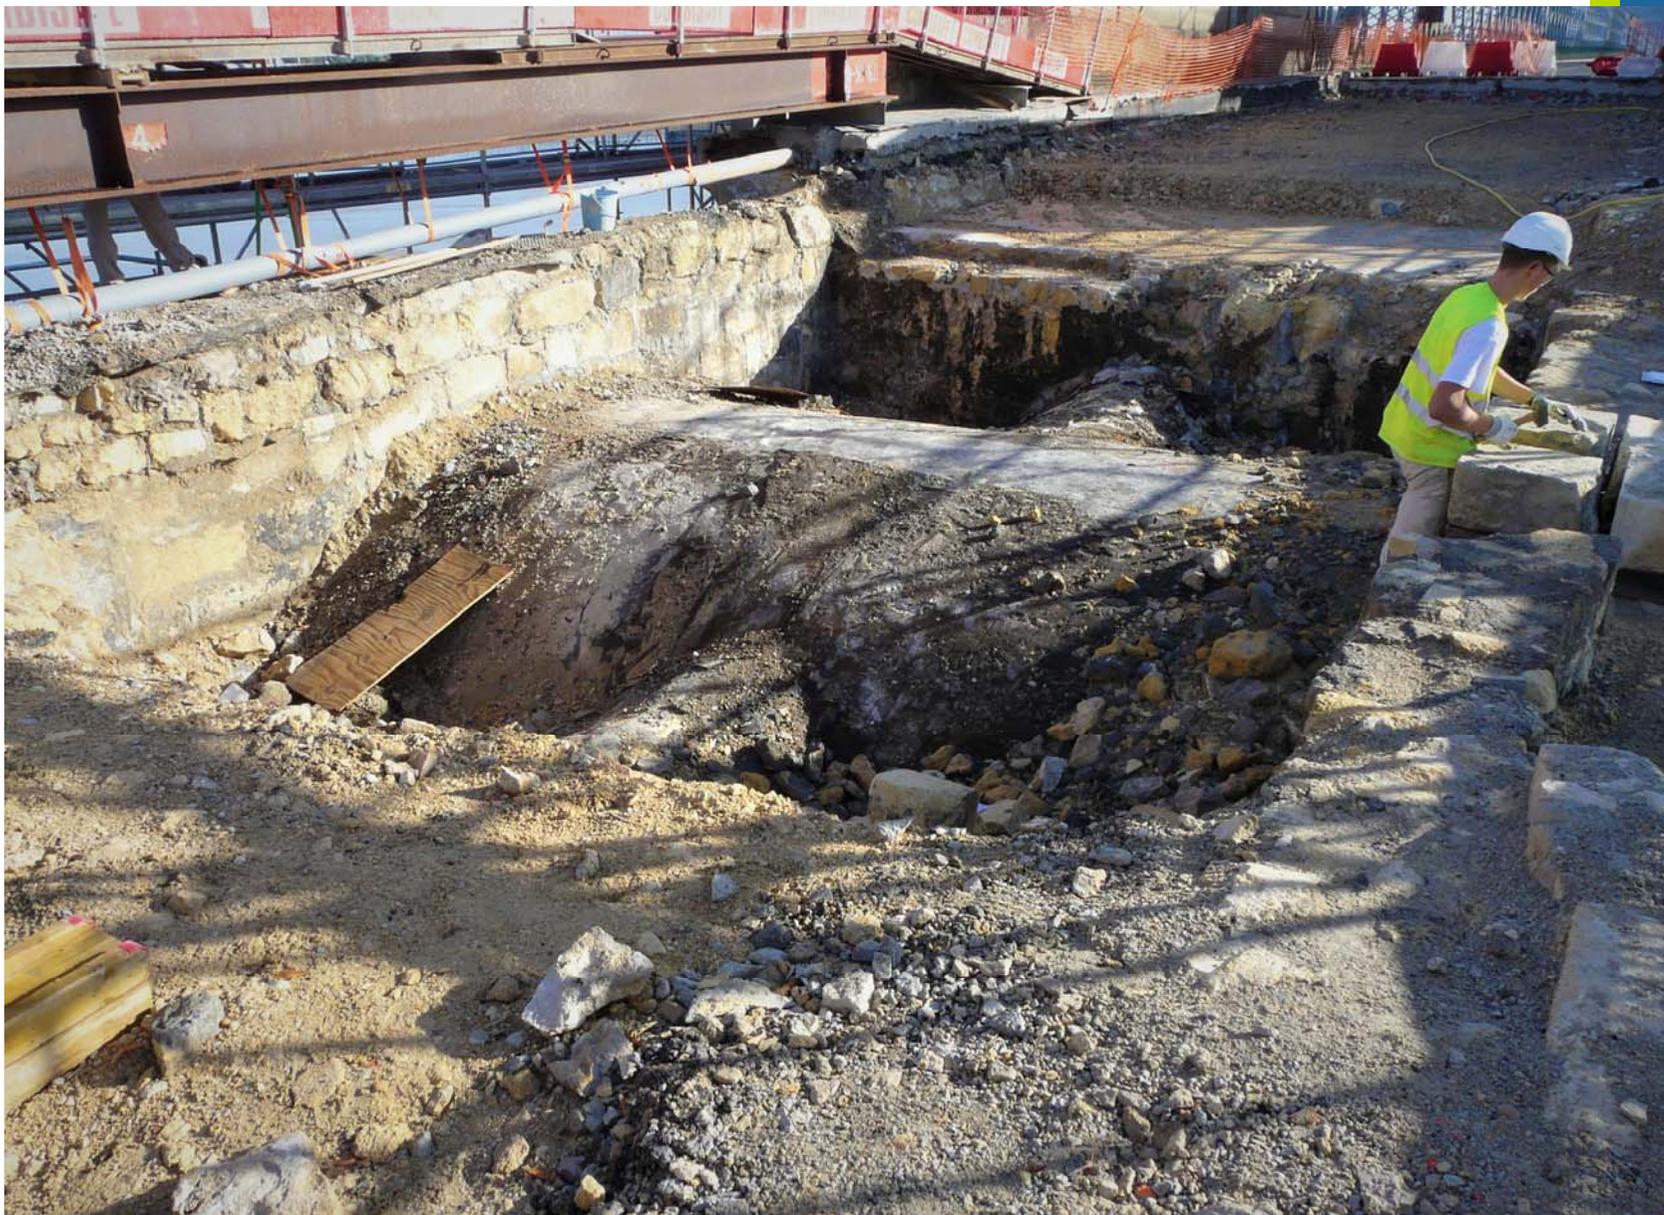
## Vérification de l'état de l'extrados de la voûte VG2
