## L'instrumentation de la bibliothèque du CNAM : problématiques et solutions

Journée Technique  
Vendredi 21 septembre 2017  
à l'Amphithéâtre AUGUSTE BRULÉ

Ludivine MOUATT – GINGER CEBTP

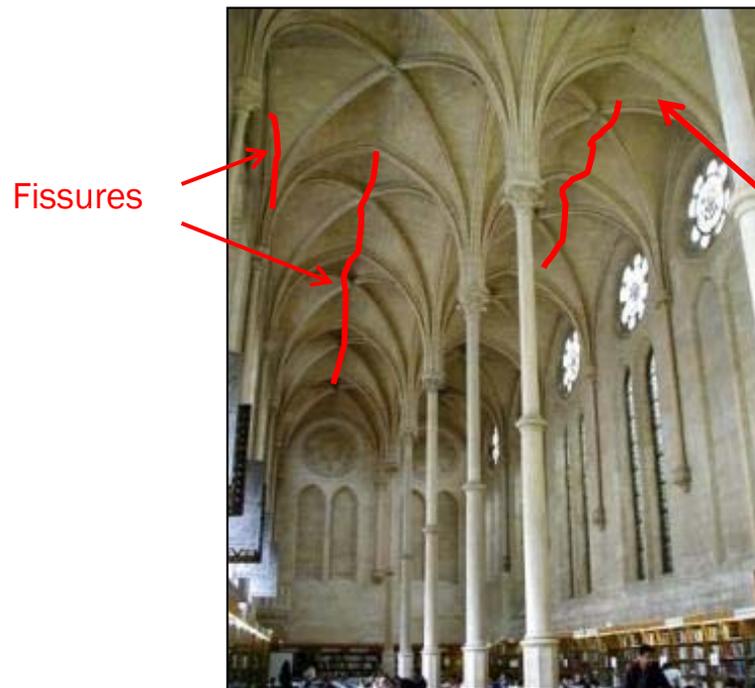
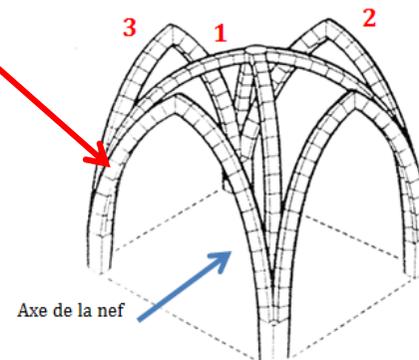
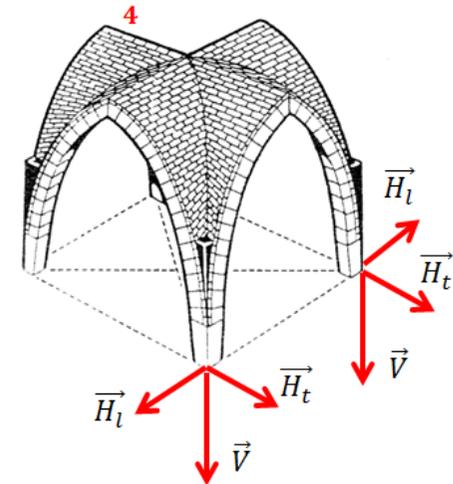
- Pathologies observées sur la bibliothèque du CNAM:

- Origine des désordres structurels ?
- Evolution des désordres?
- Coefficient de sécurité vis-à-vis de la rupture de la structure
- Réparations adéquates et optimales.

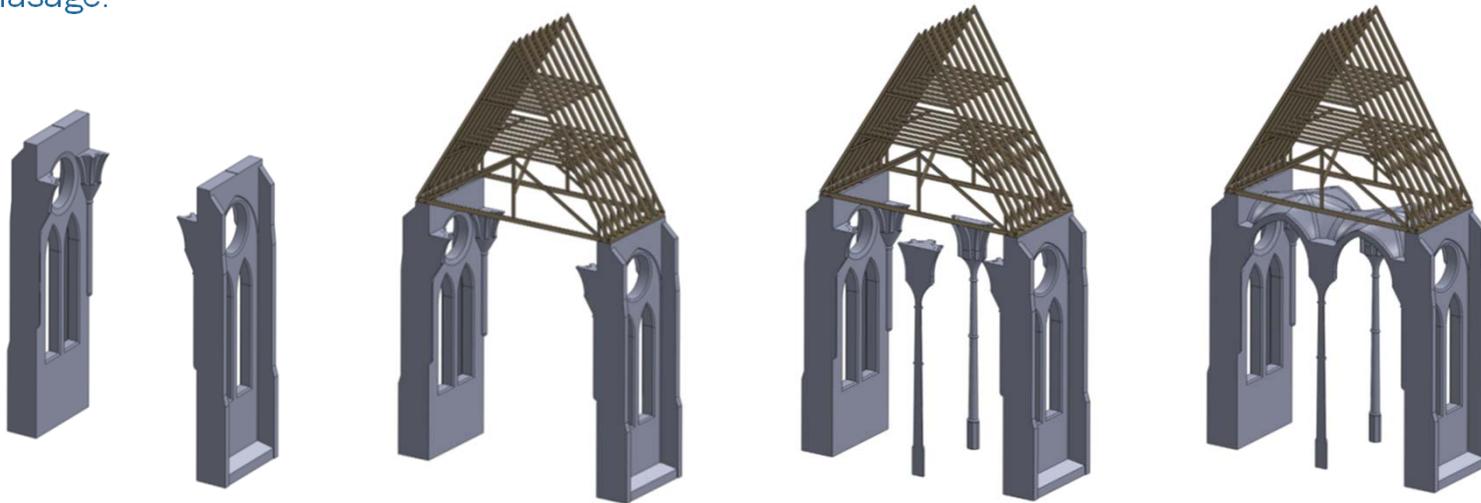
- Conclusion:
  - Les dévers ont probablement été causés avant la mise en charge des voûtes :
    - Pas de déplacement observé pendant les années d'instrumentation
  - Causes probables:
    - échafaudages de construction, mauvais phasage de construction de la charpente
    - Amplifié par la déformation du mortier de chaux au jeune âge

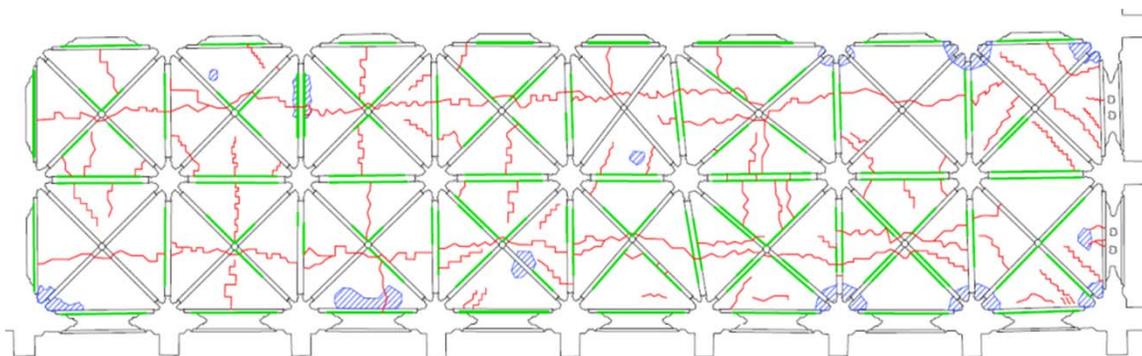
- Fissuration présentant une ouverture relativement constante :
  - Fissuration longitudinale en clé de voûte
  - Fissuration de désolidarisation nervure voûtains

Légende: — Fissure sur voûtain  
 — Fissure de désolidarisation Nervure/Voûtain  
 ▨ Traces d'humidités

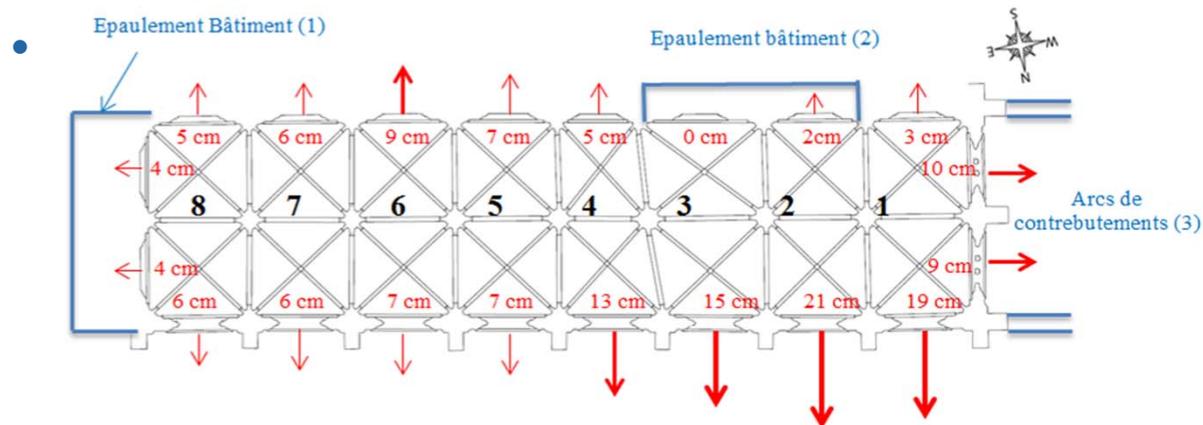
Corrélation entre dévers mesurés et environnement de la bibliothèque!

- Cause probable sur des 2 types de désordres (fissures et dévers):
  - Remarque importante: les deux types de désordres ne sont pas nécessairement le résultat d'une même cause.
  - 3 possibilités:
    - Poussée générée sur les contreforts vers l'extérieur
      - Voûtes? Echafaudages de construction?
    - Rotation ou dénivellation d'appui
    - Diminution des caractéristiques mécaniques des maçonneries?
  - Ces 3 possibilités peuvent se combiner

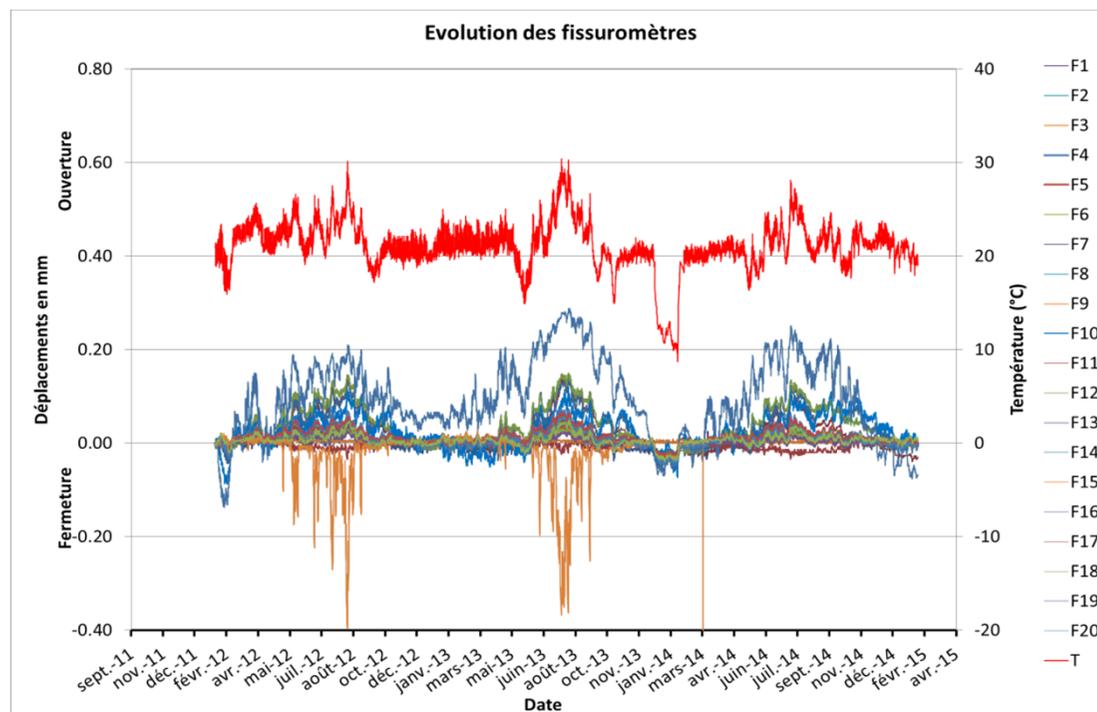
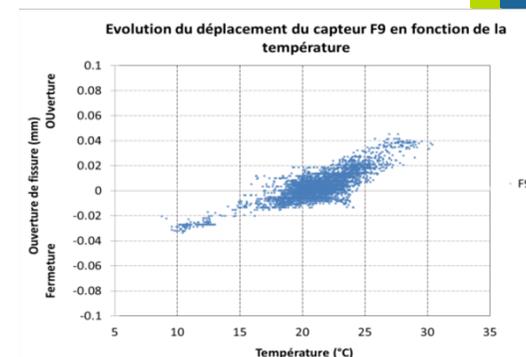
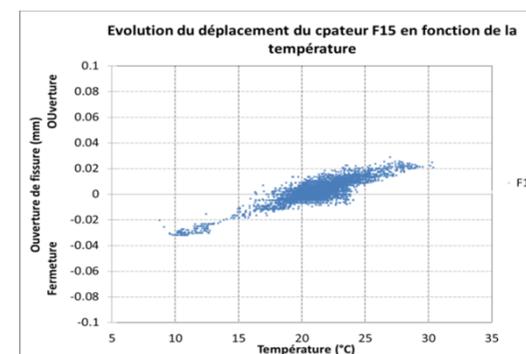
- Mouvements d'origine thermique
- Dépendance linéaire positive entre température et ouverture

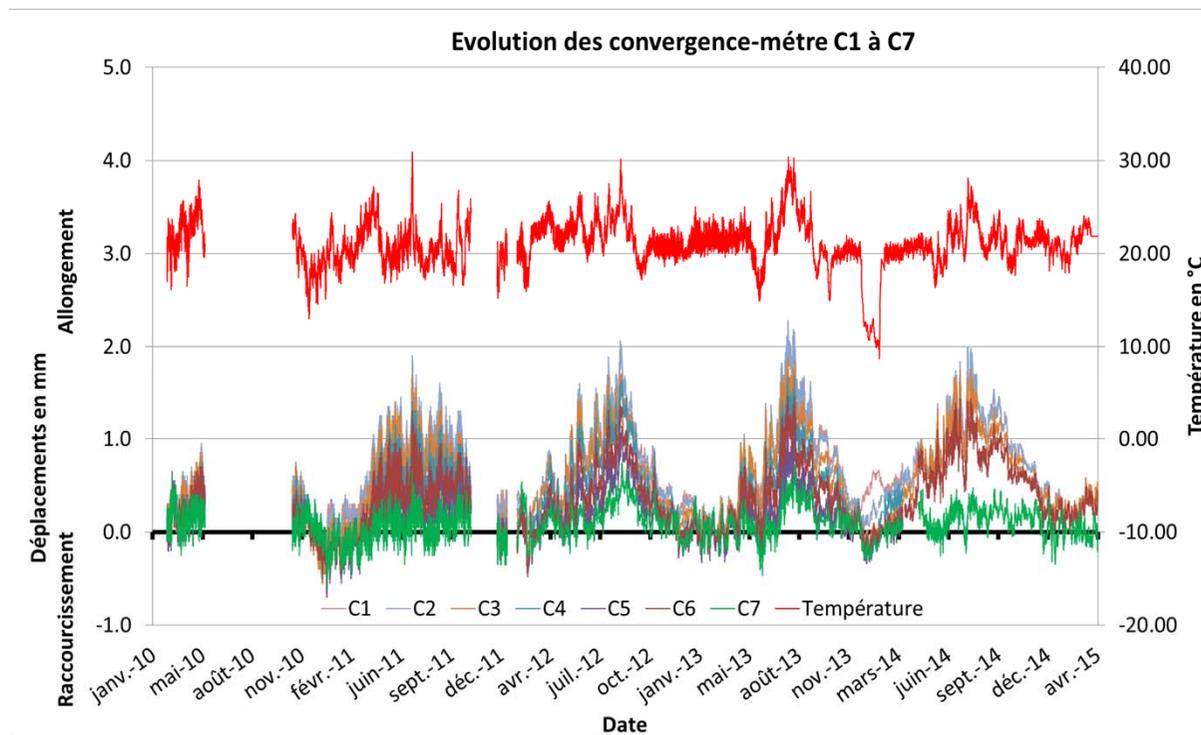
- Mouvements d'origine thermique
- Dépendance linéaire positive entre température et ouverture:
  - En été, dilatation des voûtes, de la charpente

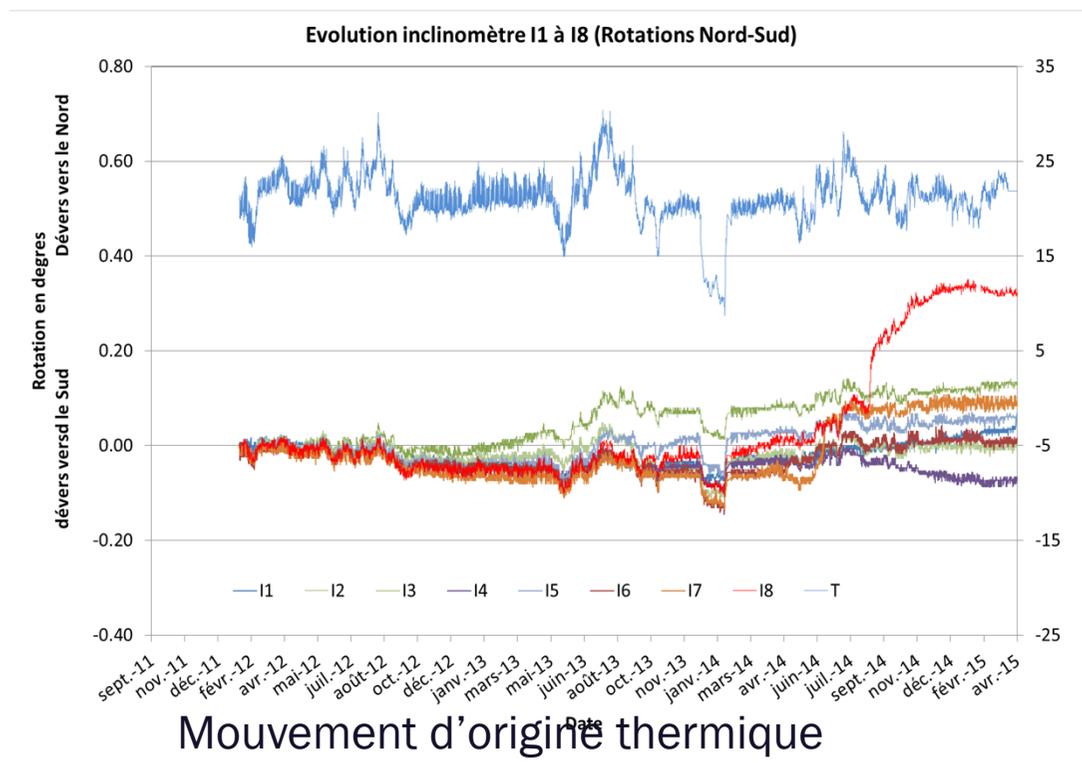
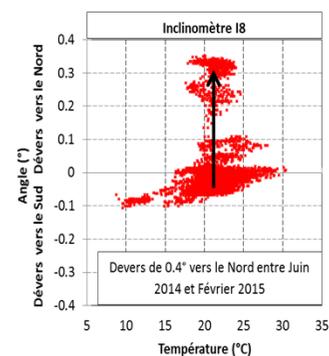
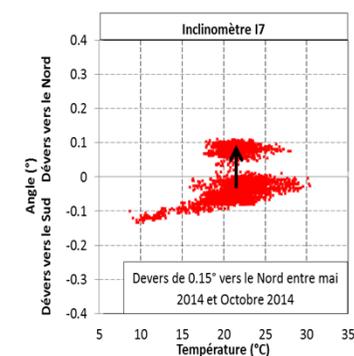
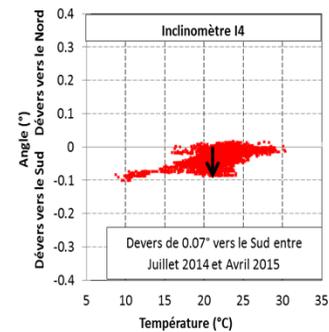
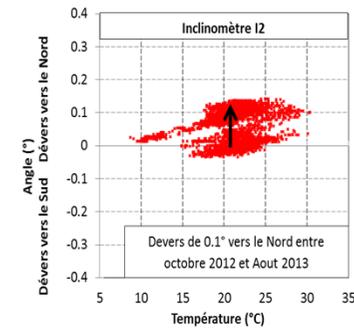
Mouvement d'origine non expliquée
