Journée Technique  
Vendredi 27 septembre 2018  
FNTP – 3 Rue de Berri, 75 008 PARIS

# Rupture d'une gaine de précontrainte extérieure Pont de Normandie Caractérisation des matériaux

C. Fasquel - *CCI Havre* et B. Trinel - *Lerm*

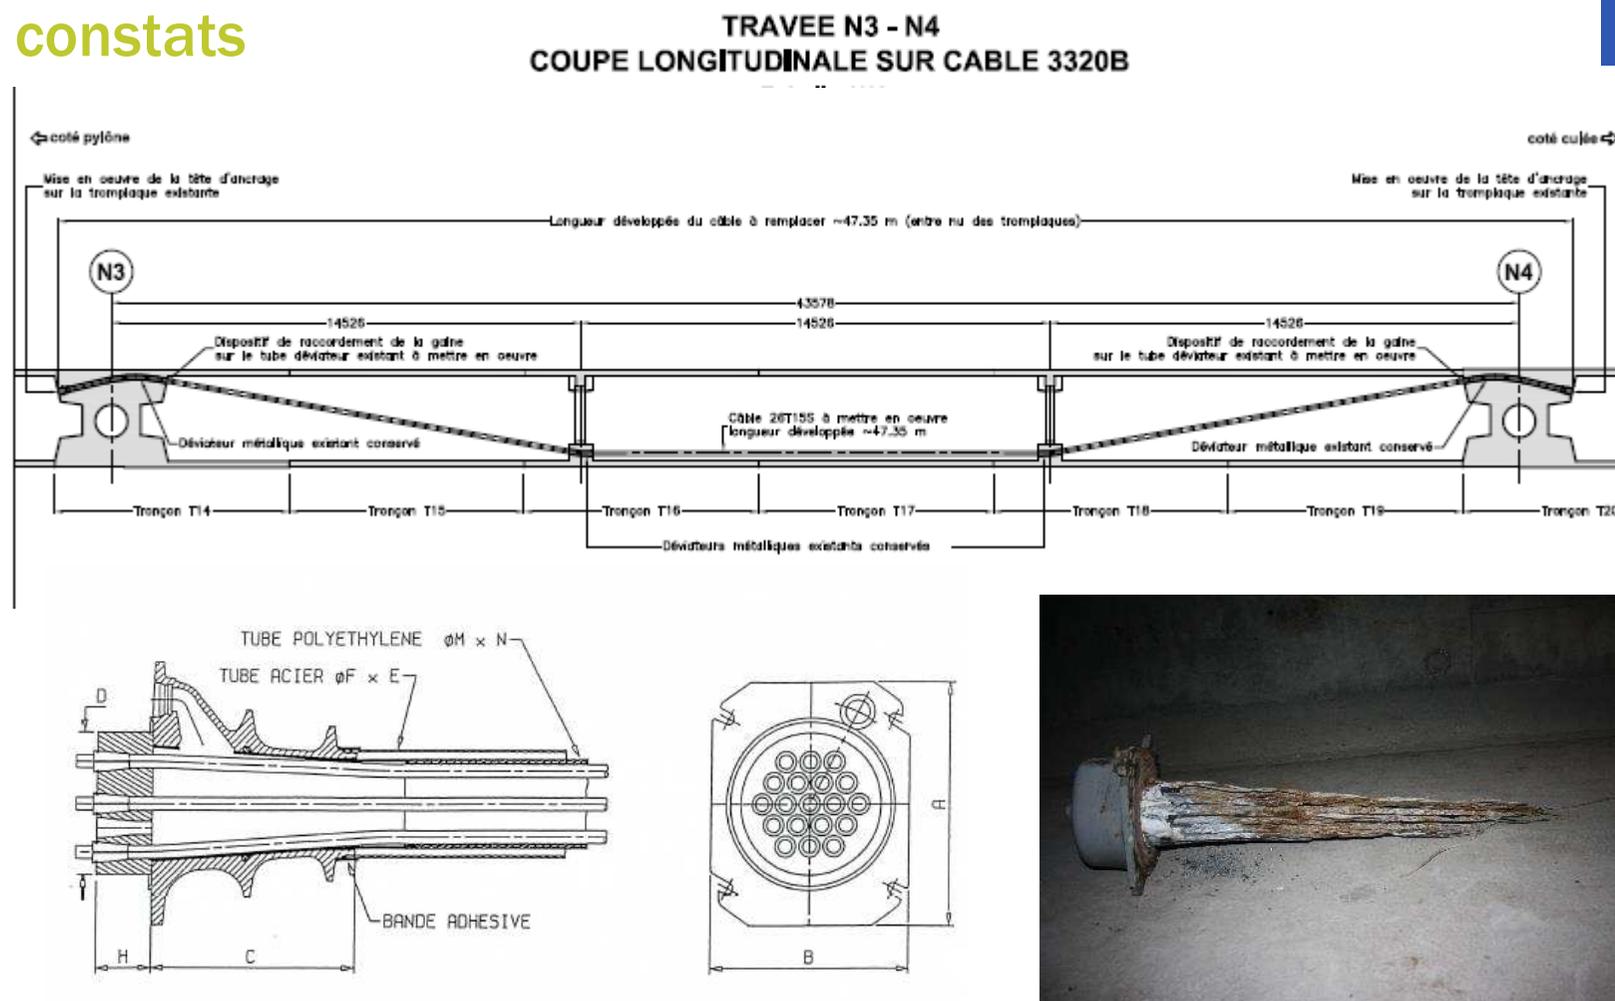
## Description de l'événement, localisation et premiers constats

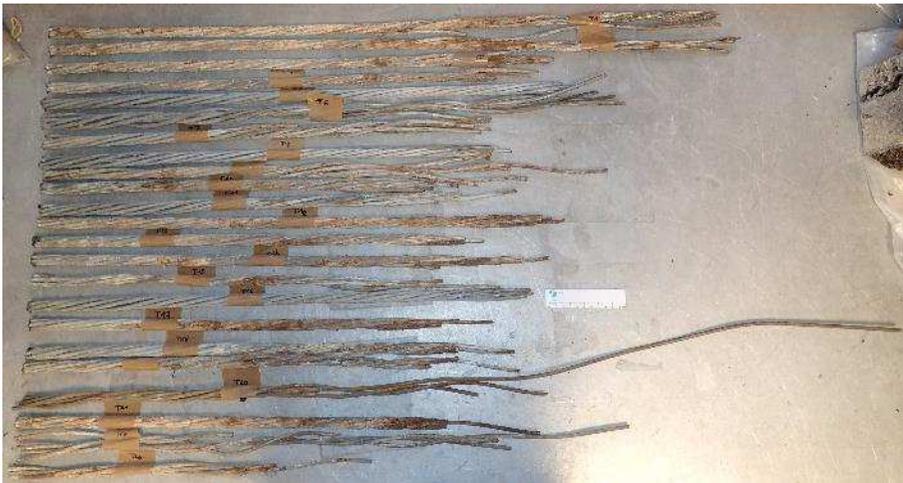
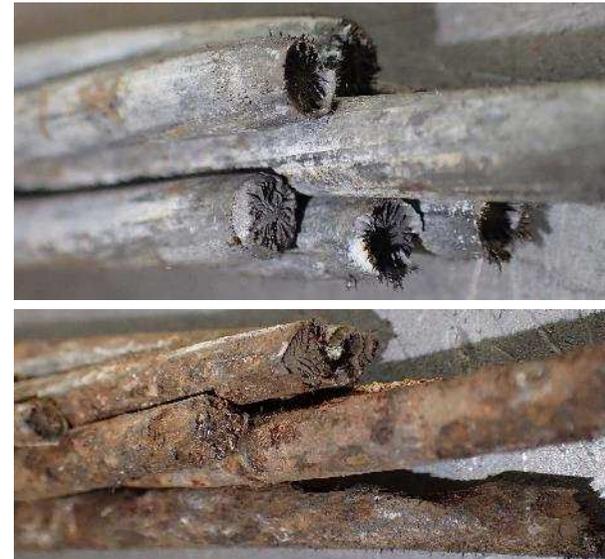
Choix de 3 typologies de fils en raison de leurs différents états de corrosion :

- Un fil non corrodé revêtu d'un dépôt blanc
- Un fil présentant quelques traces d'oxydation et recouvert d'un dépôt blanc
- Un fil fortement corrodé avec réduction de section

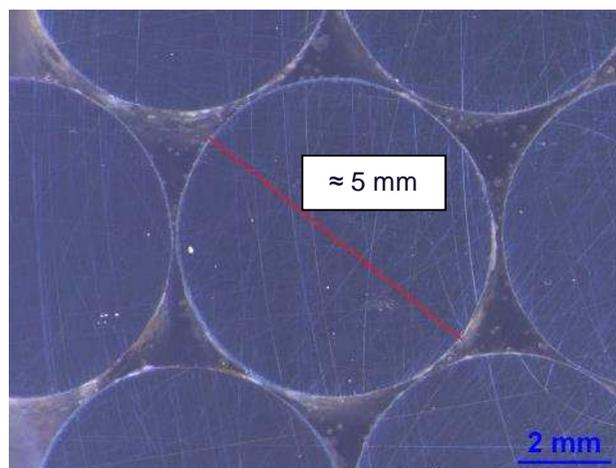
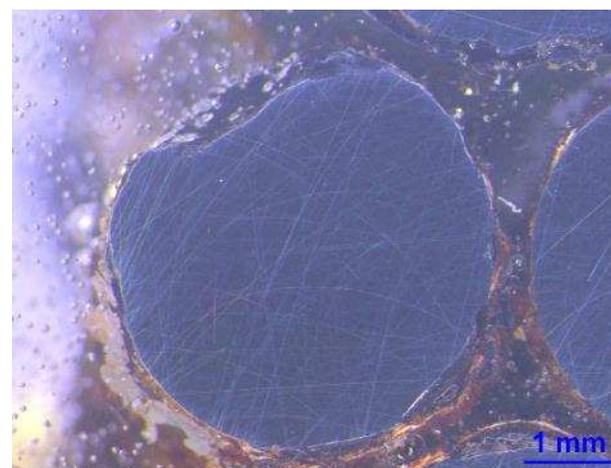
- le diamètre des fils de l'échantillon apparemment sain est d'environ 5 mm. Quelques points de corrosion de l'acier ont été observés. Le dépôt blanc recouvrant ces fils est très fin
- le diamètre des fils des échantillons altérés est également d'environ 5 mm. Les pertes de section de ces fils sont assez conséquentes au niveau des zones étudiées et peuvent être supérieures à 50 % localement, en raison de la corrosion de l'acier

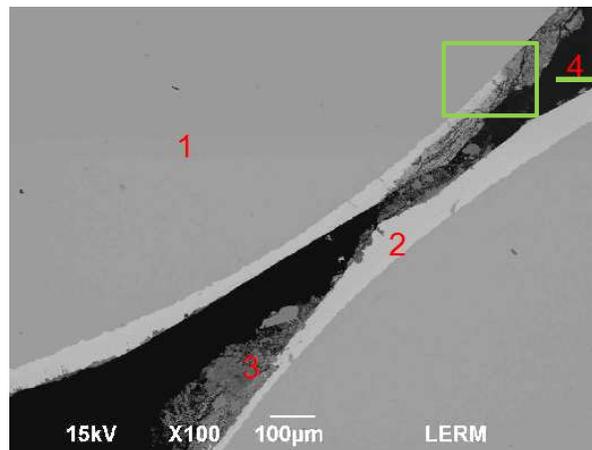
Echantillon apparemment sain

1 : acier, 2 : couche galvanique,  
3 : produits de corrosion

- Acier à base de fer (Fe), de chrome (Cr) et de carbone (C)
- Couche galvanique (Zn) d'environ 80  $\mu\text{m}$
- Corrosion localement non négligeables de la couche galvanique (par endroits craquelée, morcelée et même absente localement). Oxydes et/ou hydroxydes et/ou carbonates de zinc
- Pas de signe de corrosion sur l'acier

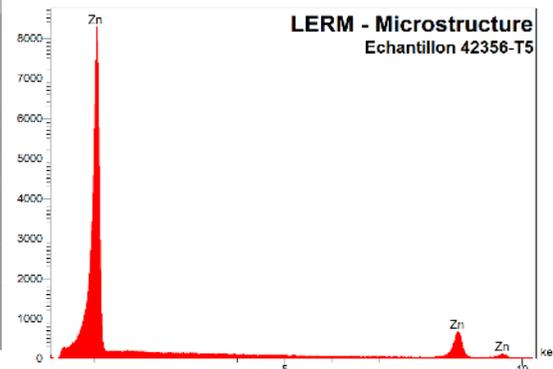
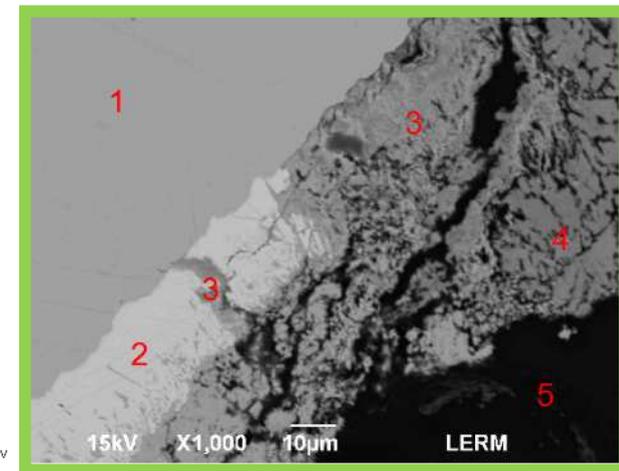
Détail de la corrosion en surface d'un fil en coupe polie  
1 : acier, 2 : couche galvanique,  
3 : corrosion partielle de la couche de zinc,  
4 : produits de corrosion cristallisés,  
5 : résine d'enrobage

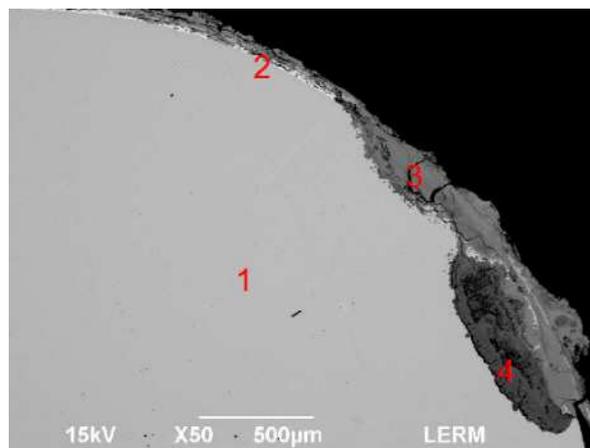
Echantillon altéré

1 : acier, 2 : couche galvanique résiduelle,  
3 : corrosion de la couche galvanique,  
4 : corrosion de l'acier (caverneuse)

- La couche galvanique présente des signes de corrosion systématiques et plus développés. La couche galvanique non corrodée est souvent résiduelle voire absente
- Les produits de corrosion : des oxydes et/ou hydroxydes et/ou carbonates de zinc, et des oxydes et/ou hydroxydes de fer
- Dans les zones les plus corrodées : présence en faible proportion des éléments potassium et soufre, diffus dans les oxydes et/ou hydroxydes de fer
- La limite entre la zone saine de l'acier et la zone corrodée apparaît nette

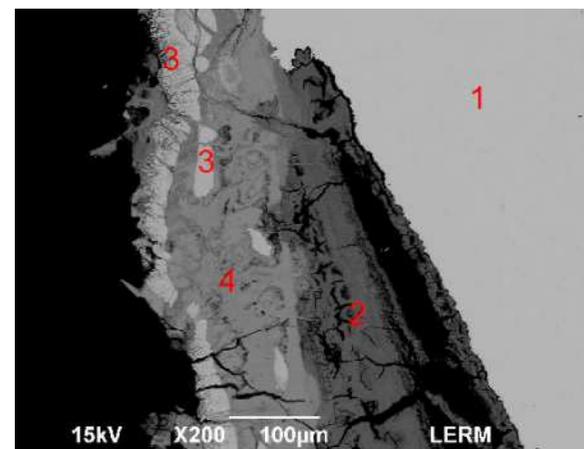
1 : acier, 2 : produits de corrosion avec des traces de potassium,  
3 : produits de corrosion de la couche galvanique,  
4 : produits de corrosion de l'acier

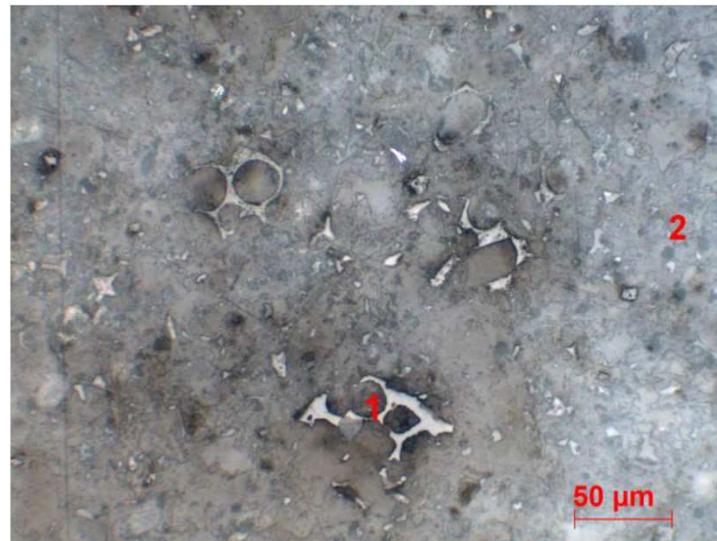
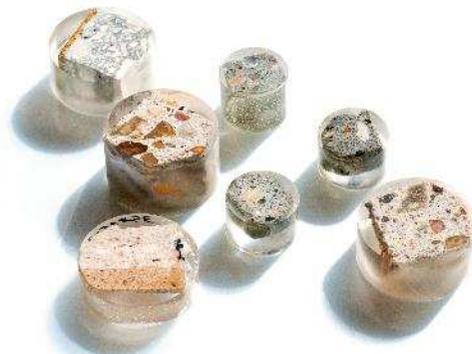
Sections polies

Observation d'une section polie au microscope  
optique en lumière réfléchi -> Identification du liant

**NF EN 197-1 « Ciment » -> le liant de ce coulis semble correspond à un ciment Portland de type CEM I**

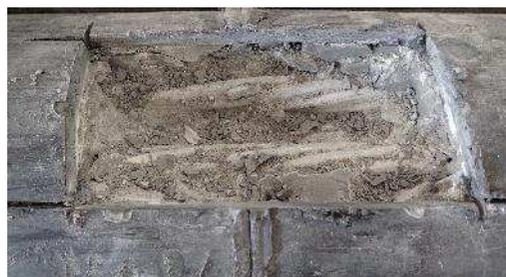
Deux profondeurs de l'échantillon  
(0-15 mm et 15-30 mm, ce dernier prélevant atteignant les  
torons), au niveau d'une soudure de la gaine

Localisation	Frange (mm)	Teneur en chlorures (% massique)				pH	OH <sup>-</sup> (%)	Cl <sup>-</sup> libres / OH <sup>-</sup>
		par rapport au coulis		par rapport au ciment				
		Chlorures totaux	Chlorures libres	Chlorures totaux	Chlorures libres			
42356-1C	Fragment 1	0,03	< 0,01	0,04	< 0,01	13,30	1,70	< 0,01
	Fragment 2	0,03	< 0,01	0,04	< 0,01	13,20	1,35	< 0,01
Au niveau d'une soudure de la gaine	0-15	0,02	0,01	0,03	0,01	13,33	1,82	0,01
	15-30	0,02	< 0,01	0,03	< 0,01	13,34	1,86	< 0,01

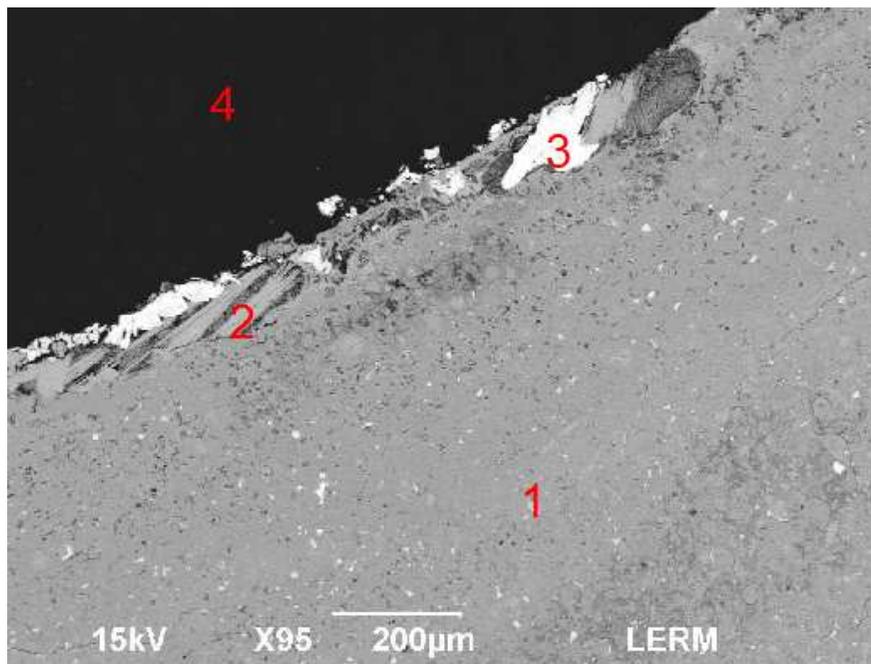
**Aspect en coupe des dépôts en surface d'un fragment de coulis**

1 : matrice hydratée du coulis, 2 : grain calcique (portlandite ),  
3 : produit riche en zinc, 4 : résine de préparation

- Absence de produit pathogène
- Dépôts blanchâtres -> cristaux de portlandite associés à des oxydes ou hydroxyde de zinc
