LA DURABILITÉ DE LA PRÉCONTRAÎNTE EXTÉRIEURE

Les Viaducs du Boulonnais

Pathologies, Diagnostics, Réparations

Yannick Jeanjean – Sanef
Jean-Bernard Datry - *Setec TPI*

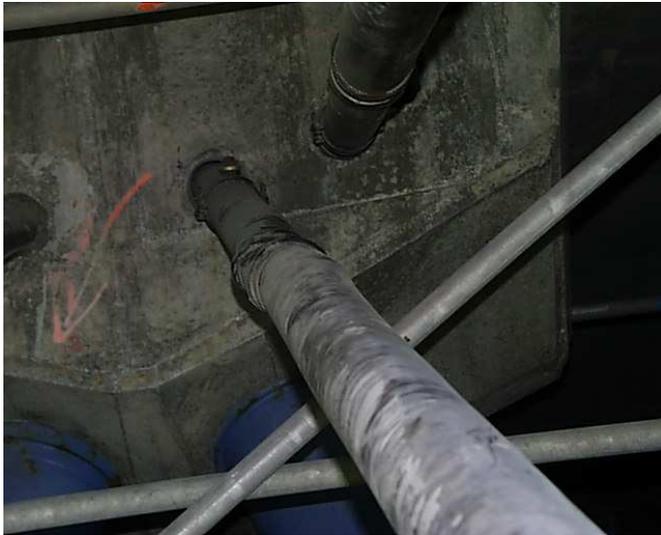
Festonnage gaine

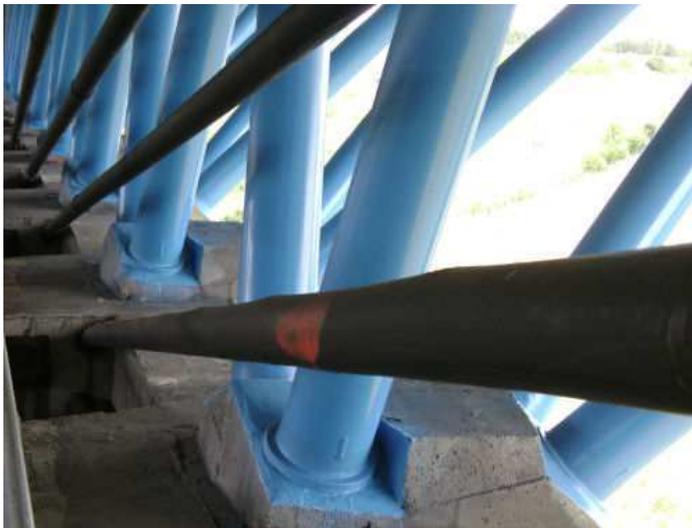
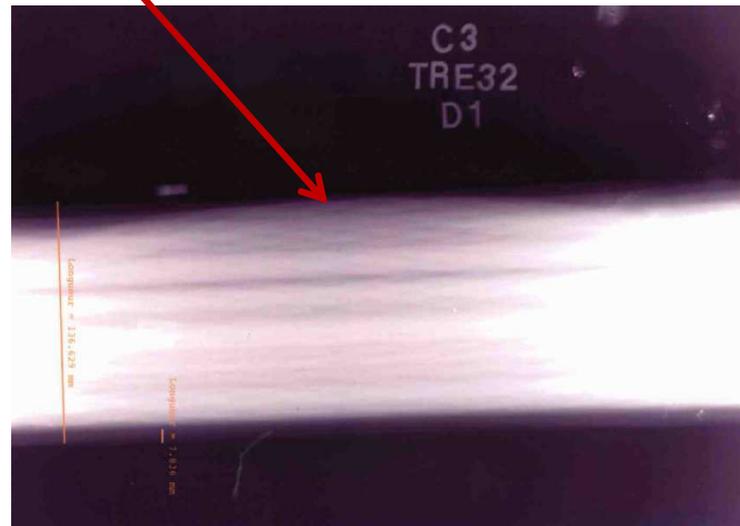
Rupture toron _ câble injecté coulis de ciment

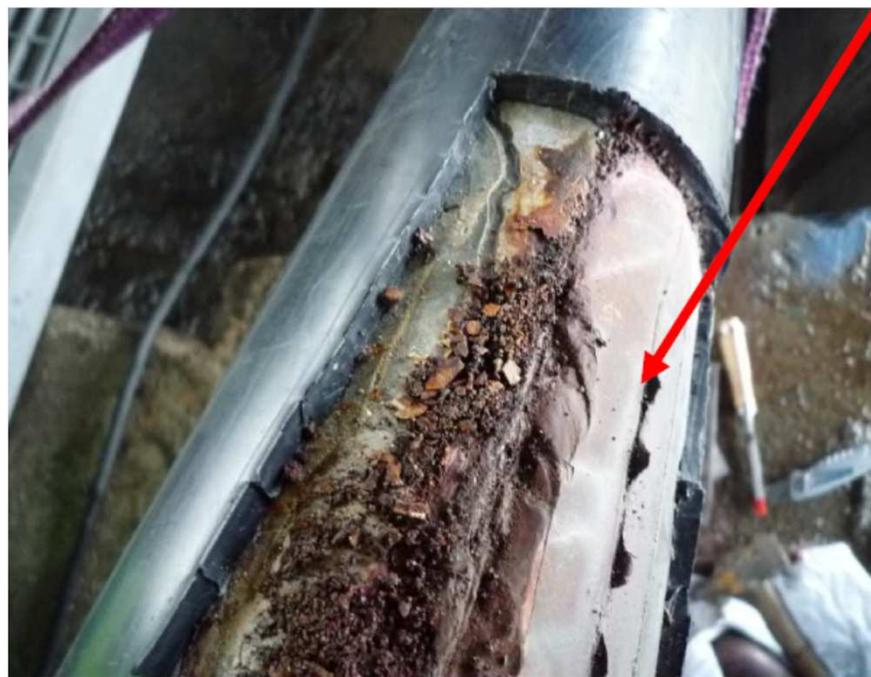
Fev 2012 Constat déchirure gaine

Déchirure interne gaine PEHD par toron sans doigt d'enfilage _ expertise des différents matériaux.

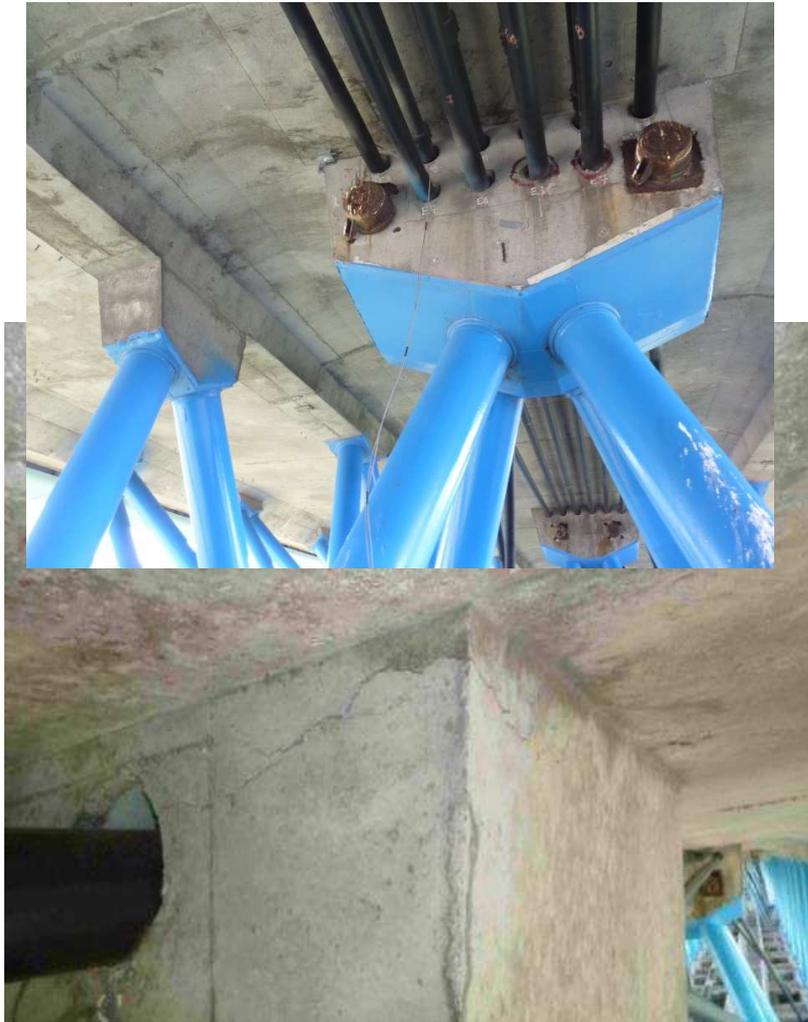
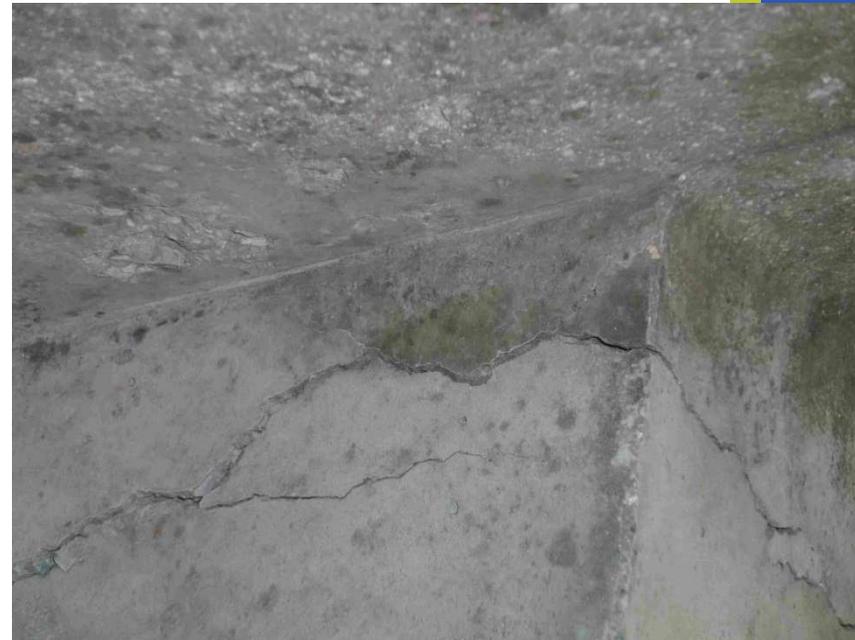
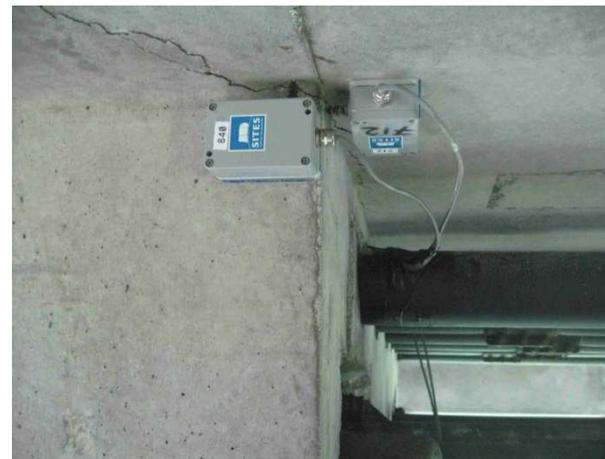
Juillet 2012 : Constat Fissuration blocs déviateurs hauts

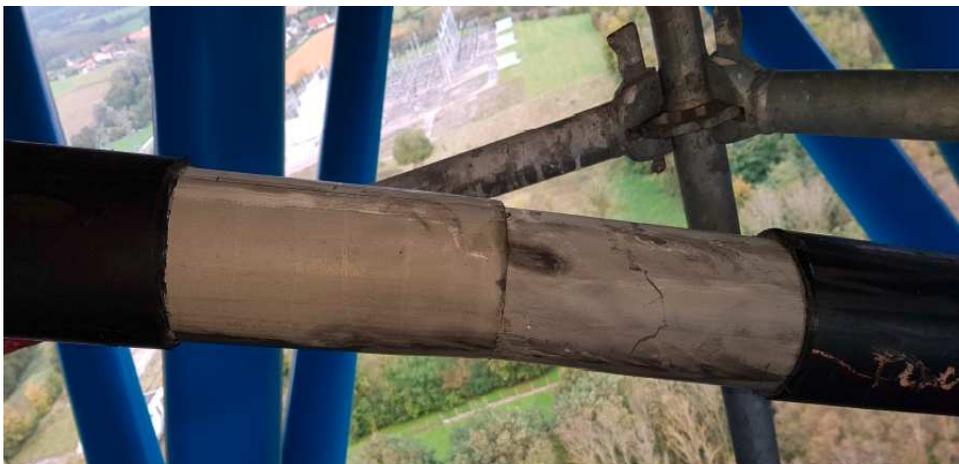
Cas réparation type A

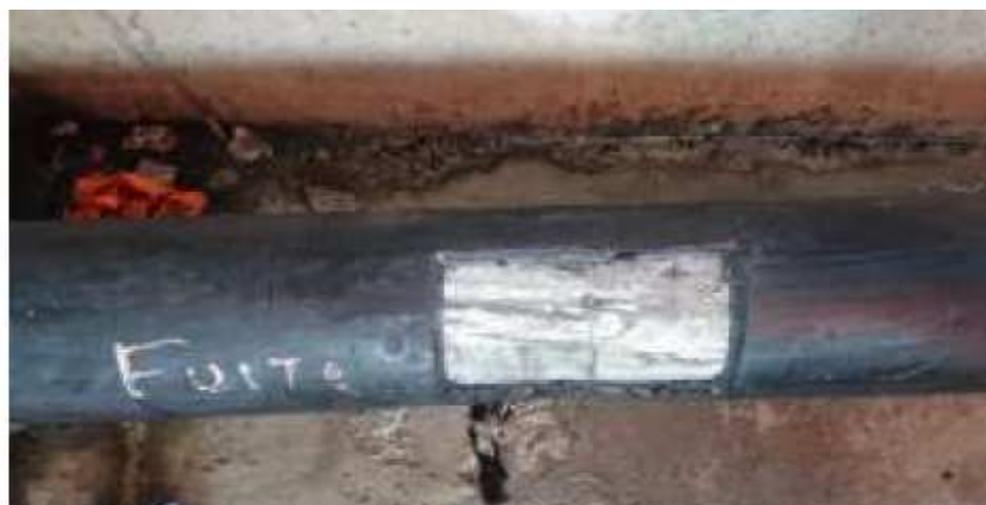
Cas réparation type B

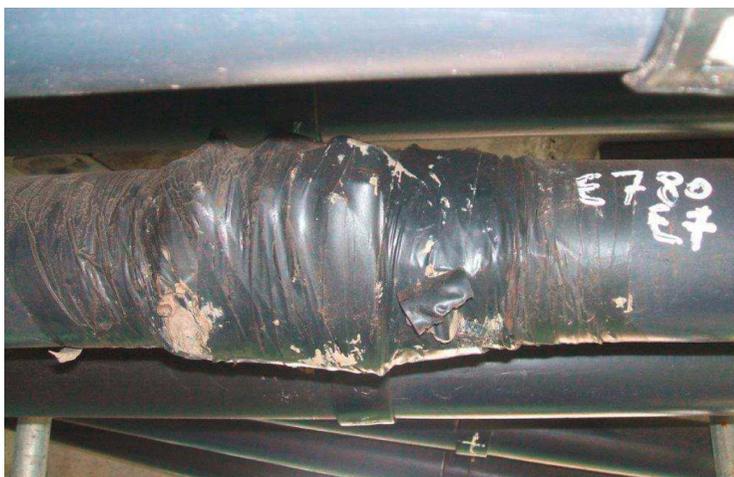
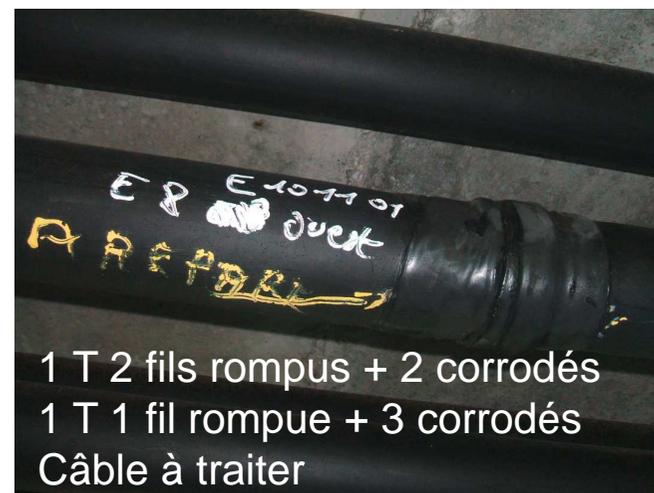
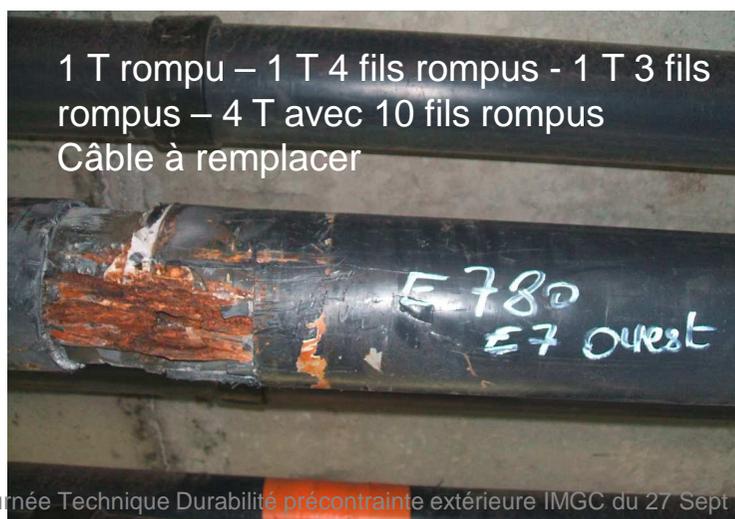
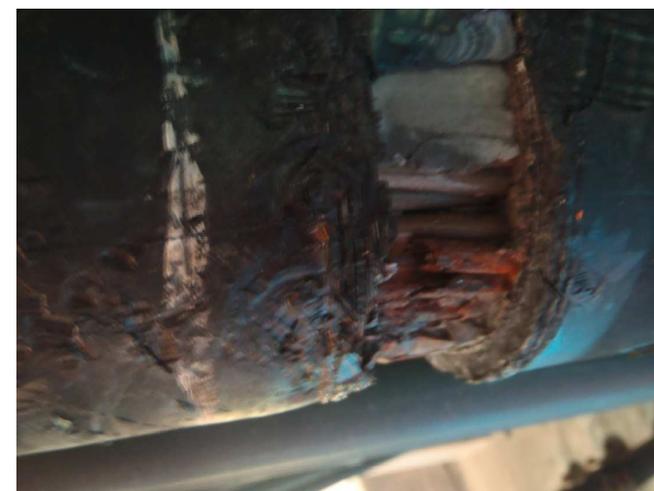
Octobre 2017 _ Constat corrosion

Sous rubans adhésifs avec manchon

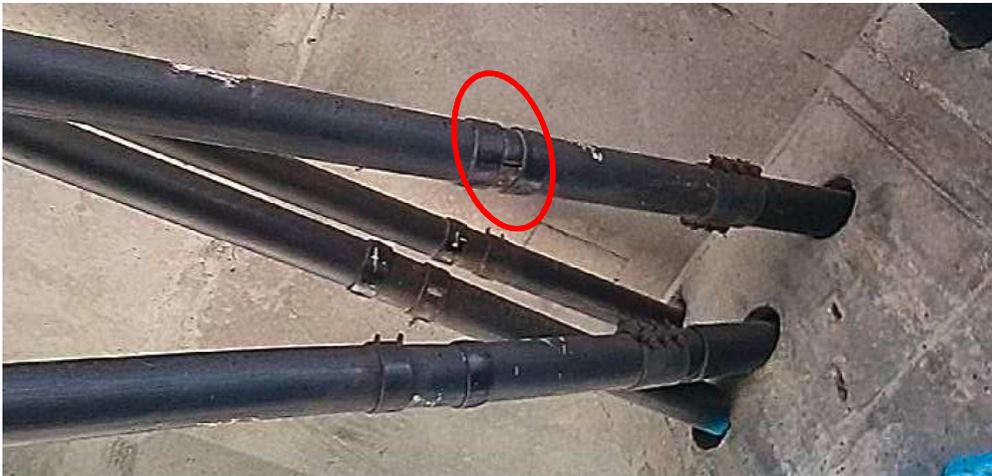
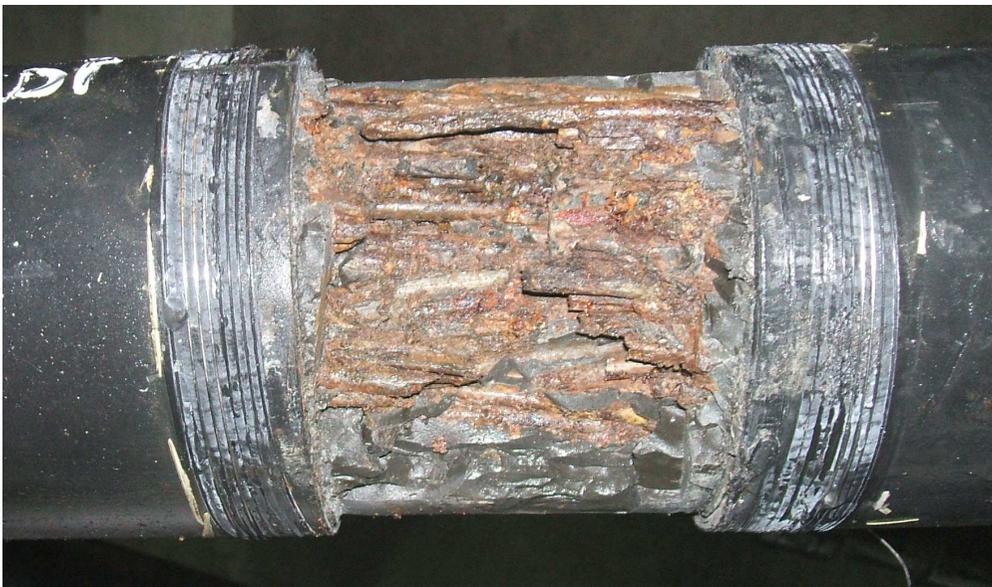
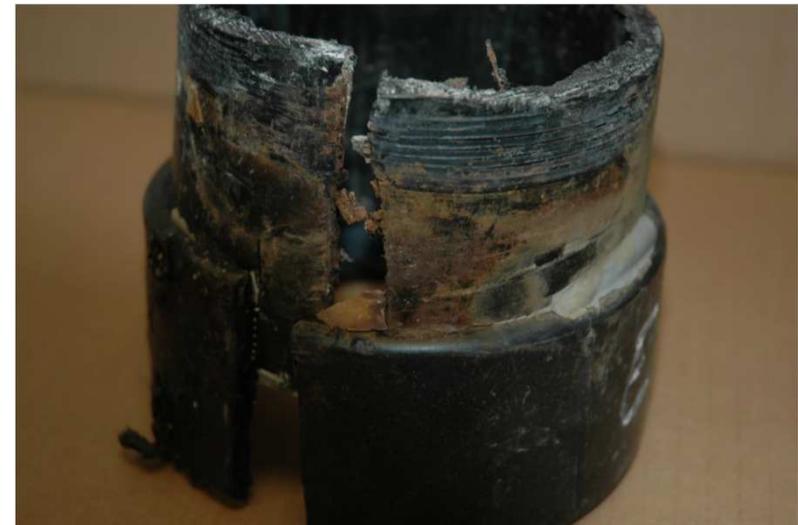
Constat corrosion - gaine fendue sous double manchons

5 Torons rompus , 46 fils corrodés

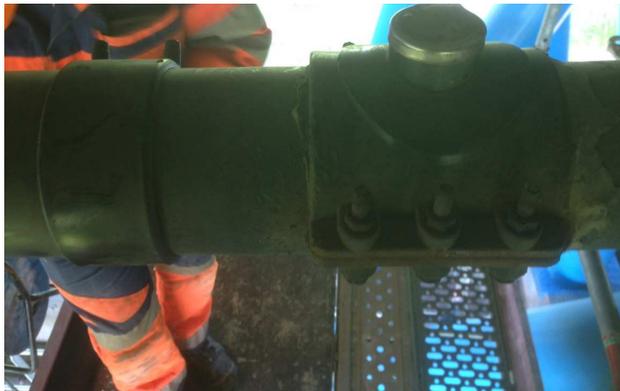
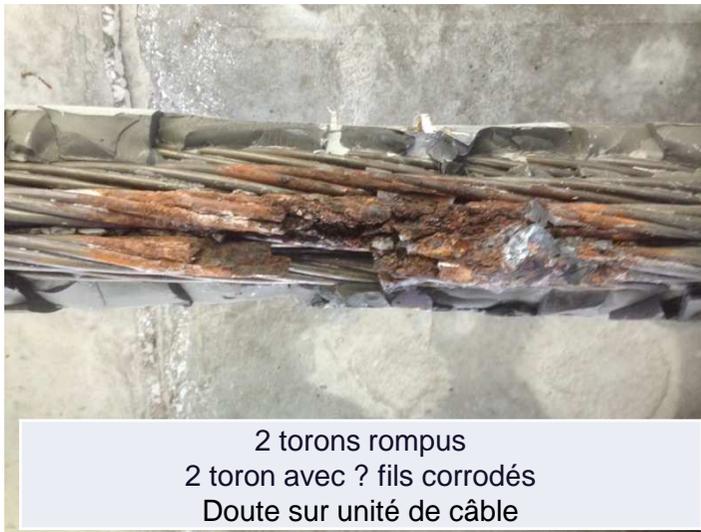
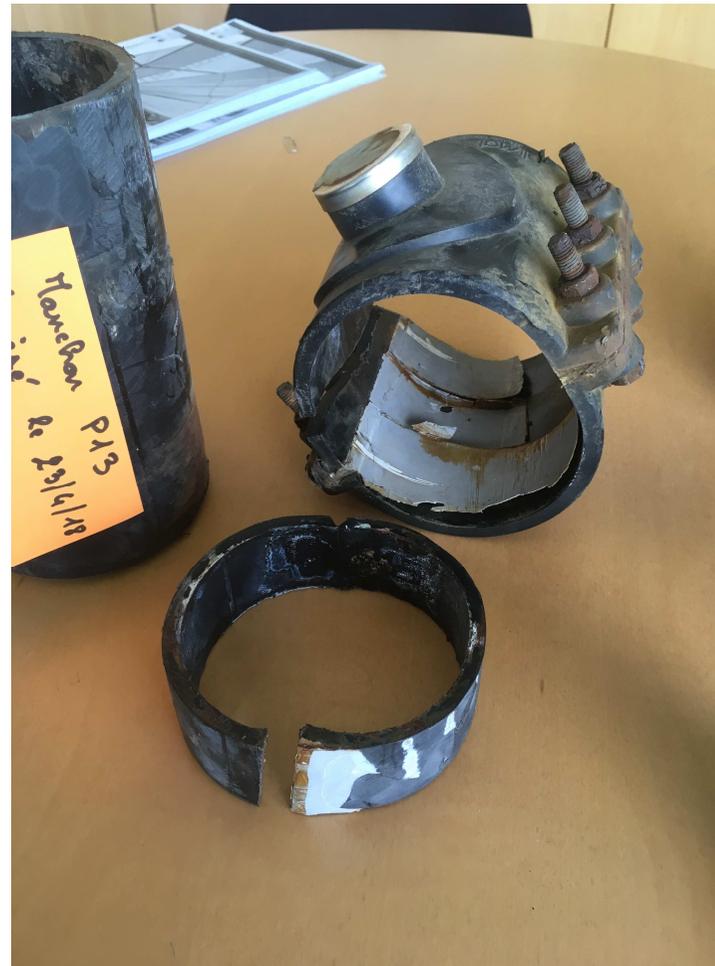
Constat corrosion - gaine fendue sous manchon d'injection

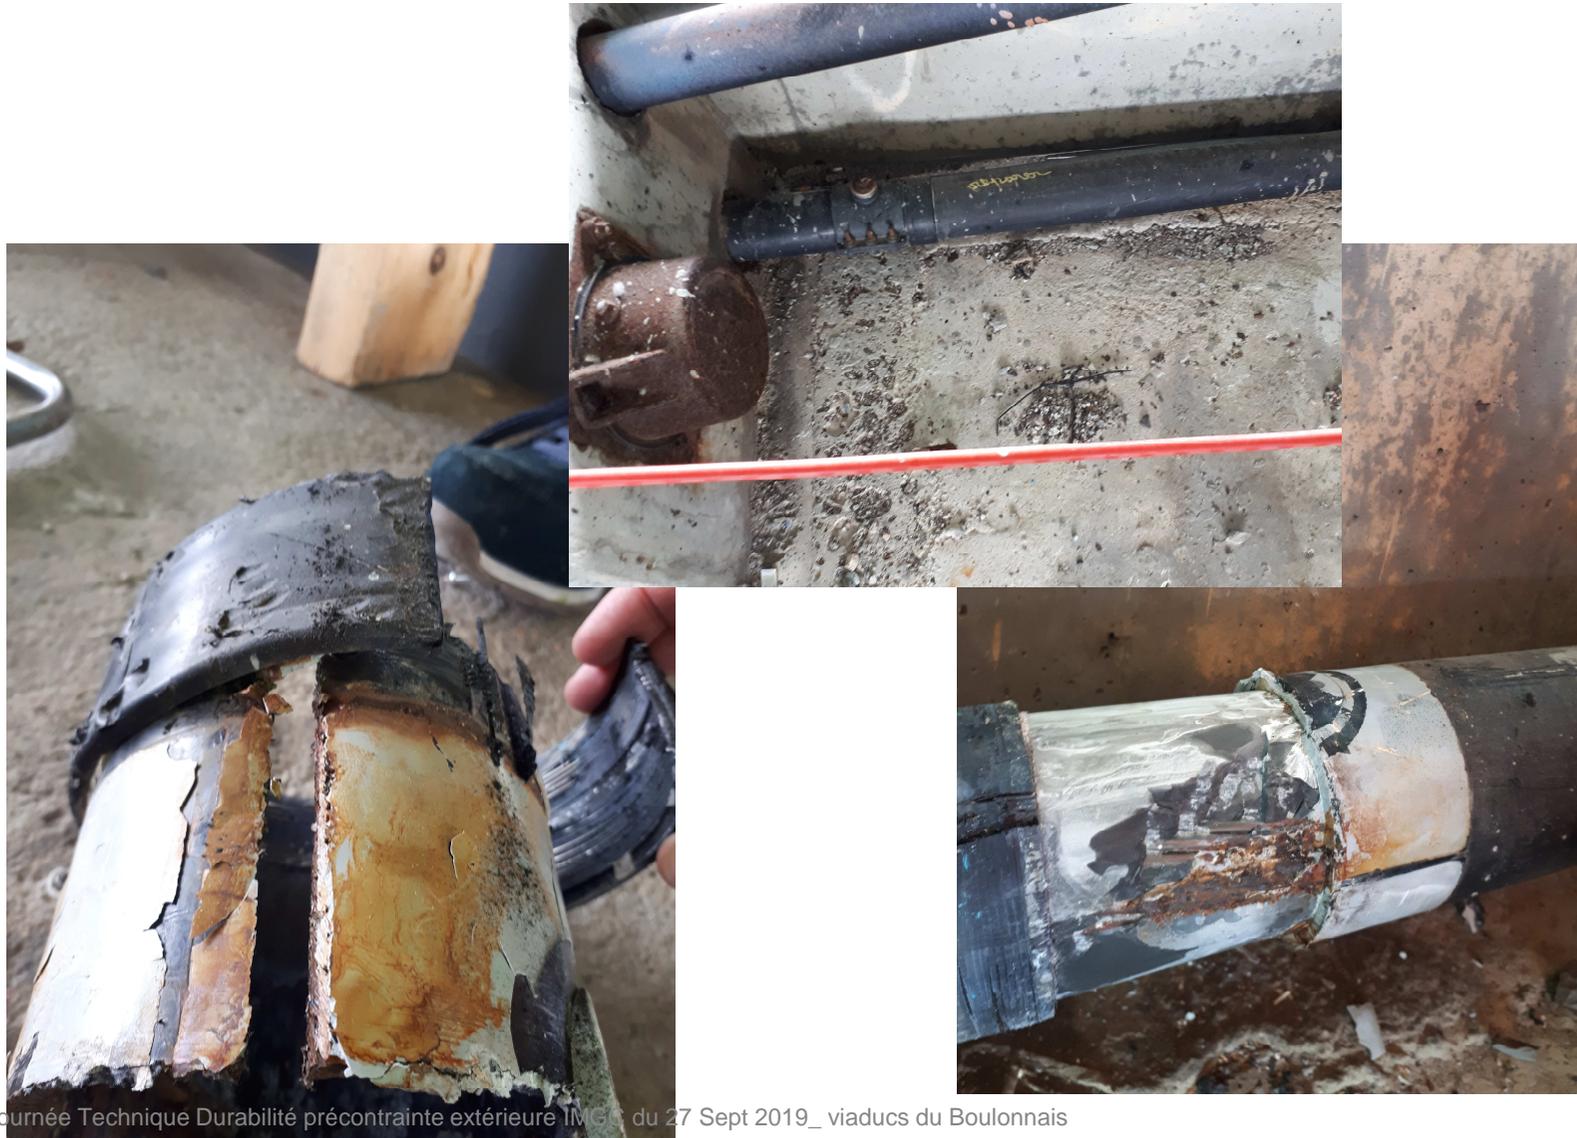
Constat corrosion - gaine fendue sous manchon d'injection

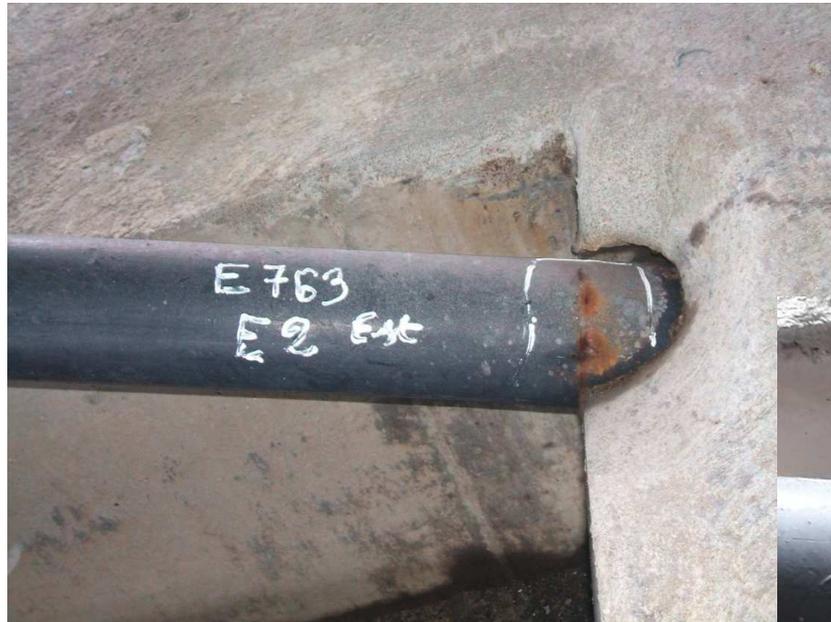
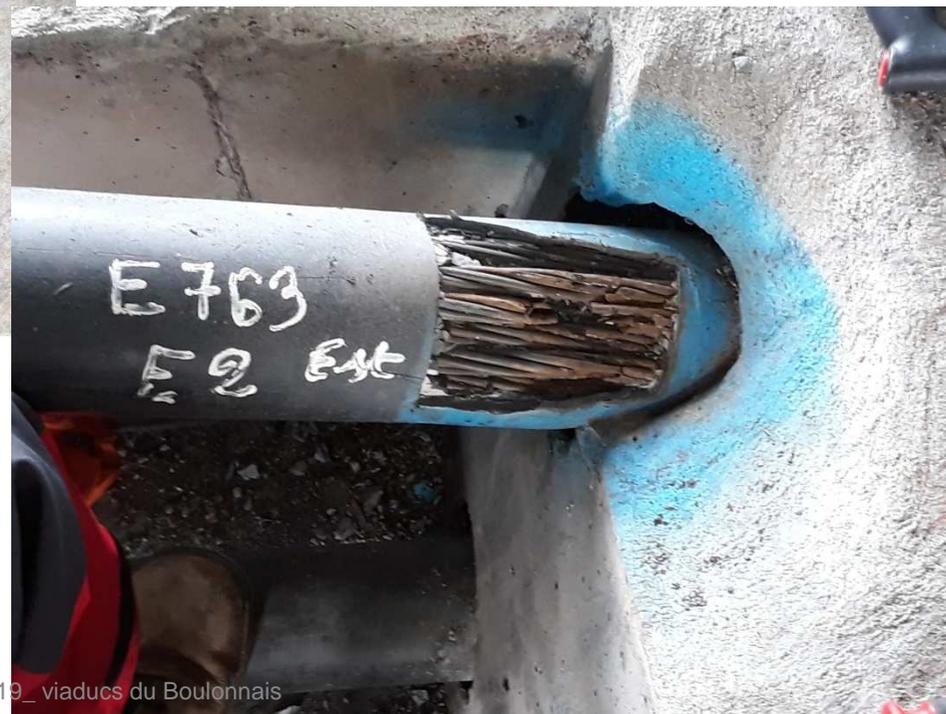
Constat corrosion – fissuration transversale gaine PEHD

Fissuration gaine à l'entrée d'un bloc déviateur bas

1 toron rompu ;
1 toron avec 3 fils rompus ;
1 toron avec 2 fils rompus et 3 corrodés ;
1 toron avec 1 fil rompu et 3 fil corrodés ;
Torons avec fils corrodés

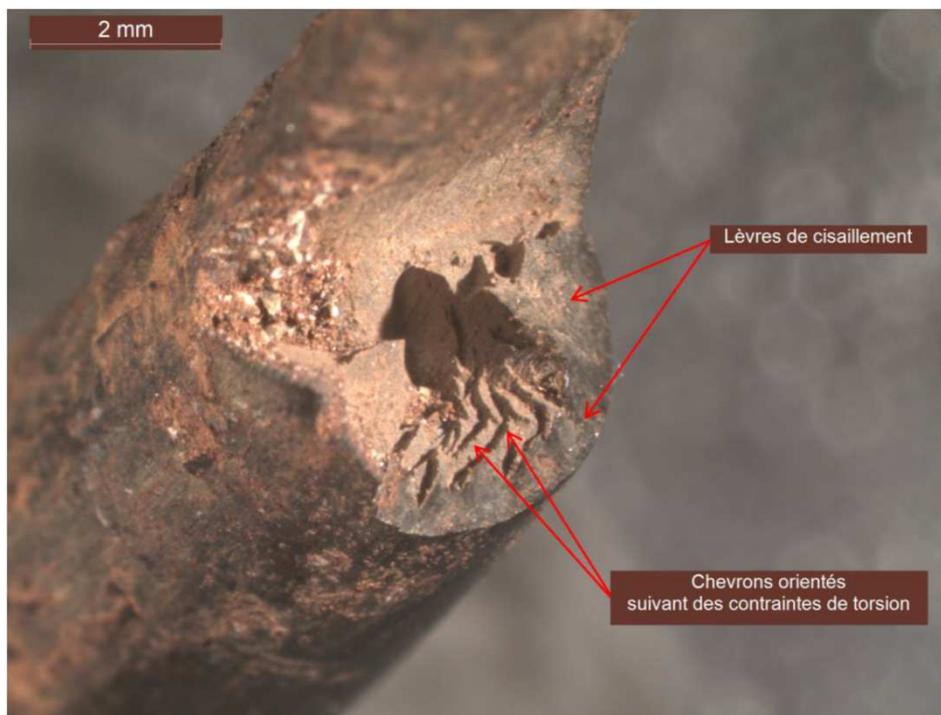
Ces ruptures résultent d'un processus de corrosion sous contrainte (corrosion localisée type caverneuse et assistée par des contraintes mécaniques composées). L'augmentation du nombre de fils rompus entraîne une surcharge des autres fils intacts, qui les rendent d'autant plus sensibles au phénomène.

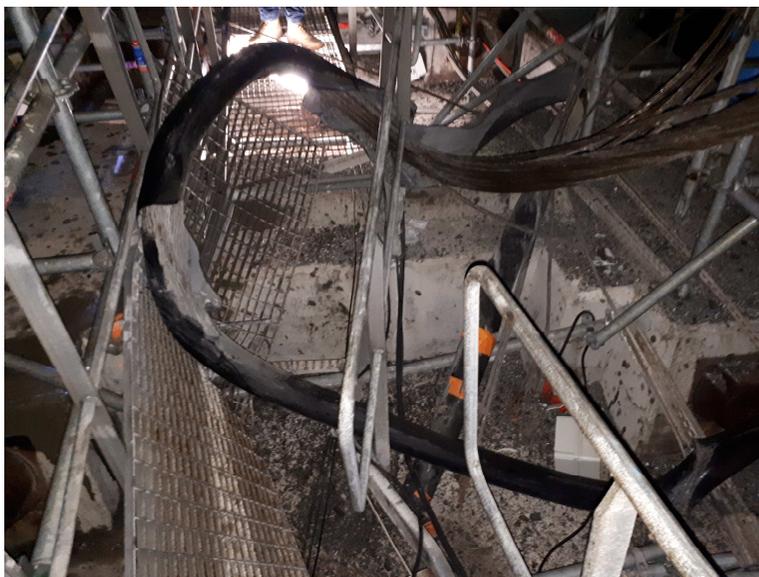
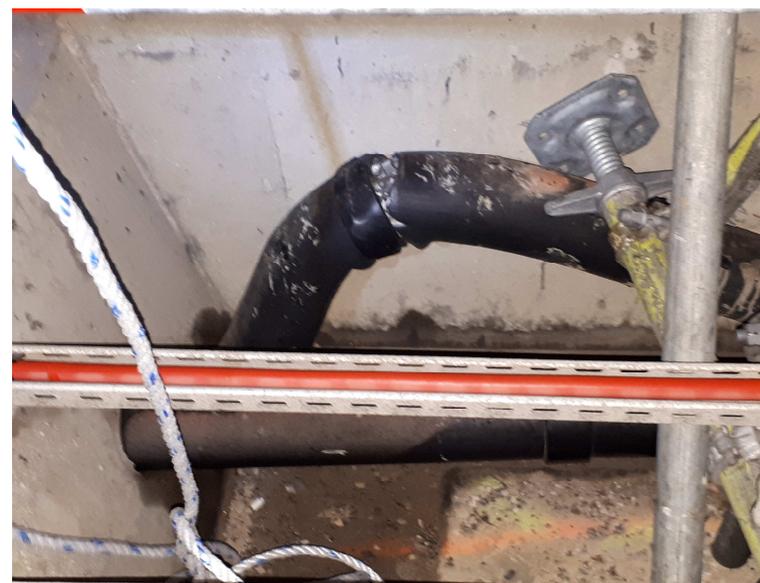
Détente brutale du câble E11 Est du fléau P9

Les butées n'ont pas eu d'effet amortisseur.
Le câble a rompu au droit de la zone corrodée.

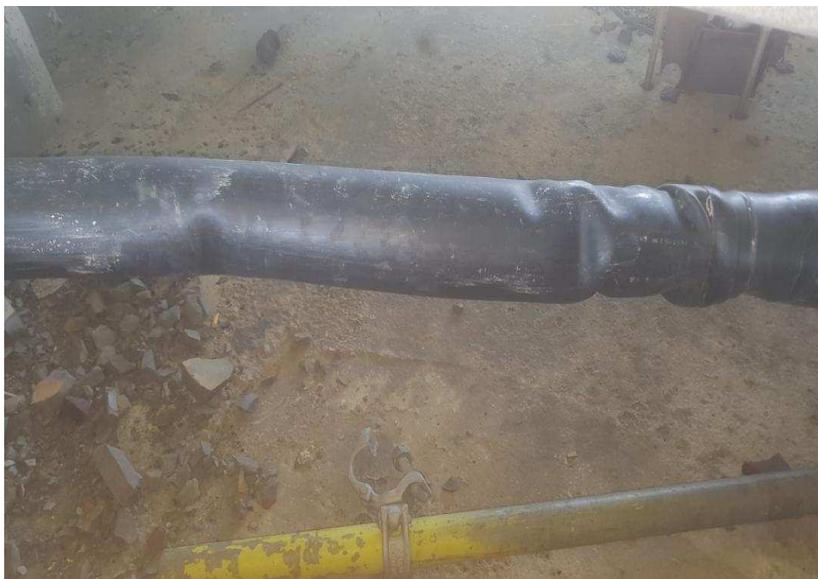
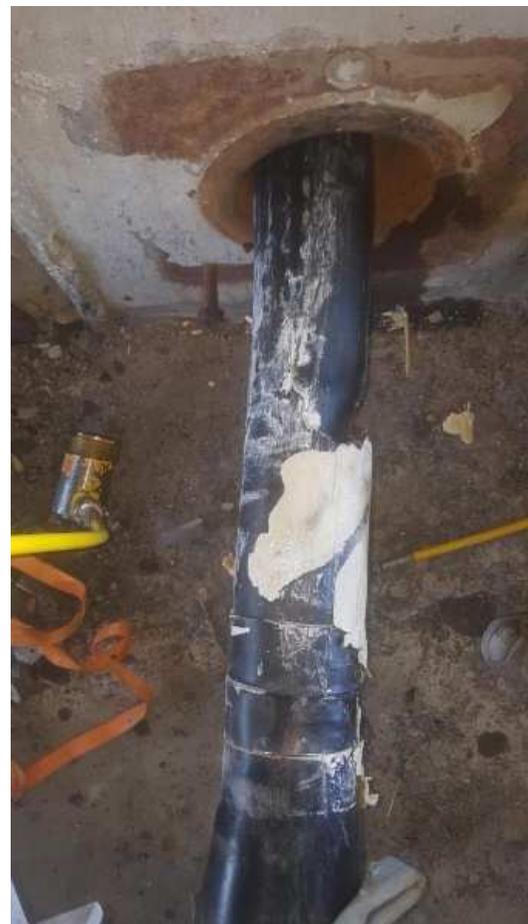
Constat de flambement de gaine + mousse expansive

La plupart des câbles ont pu être déposés sans grande difficulté. Certains présentent des désordres sensibles relatifs à leur mise en œuvre.

- Traiter le défaut éventuel de manière pérenne et non par action d'urgence
 - Proscrire tout emploi de mousse expansive.
 - Peut requérir dépose de la gaine / câble en cas de déchirure interne,

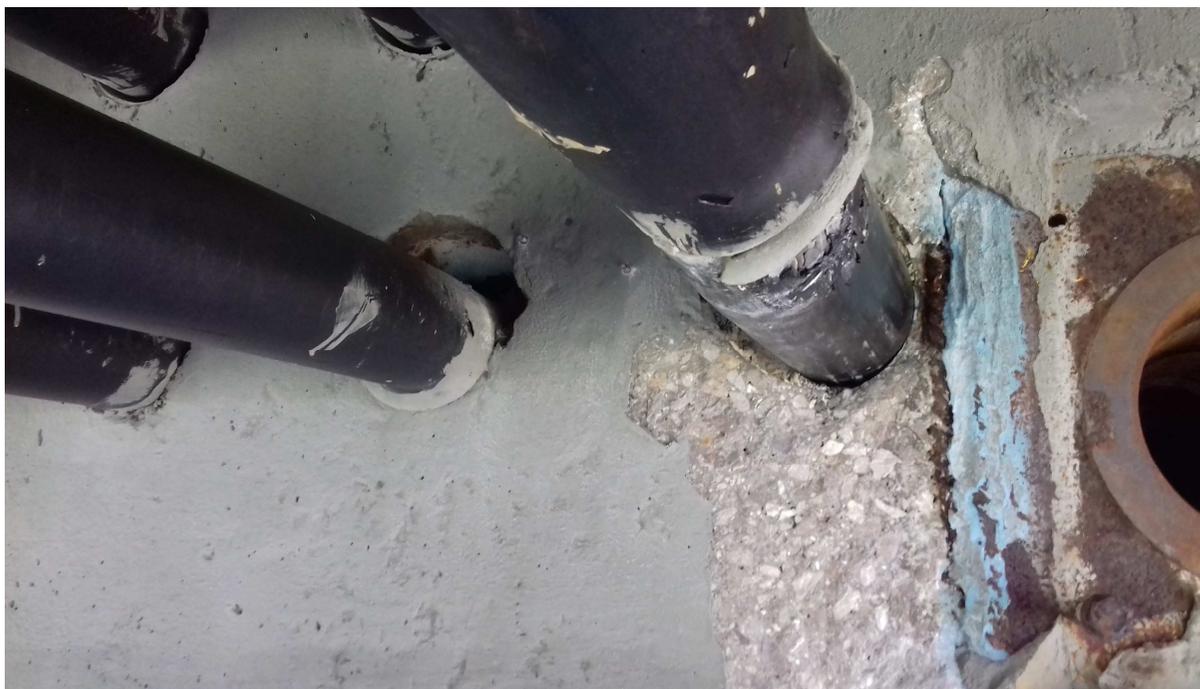
Constat déchirure gaines

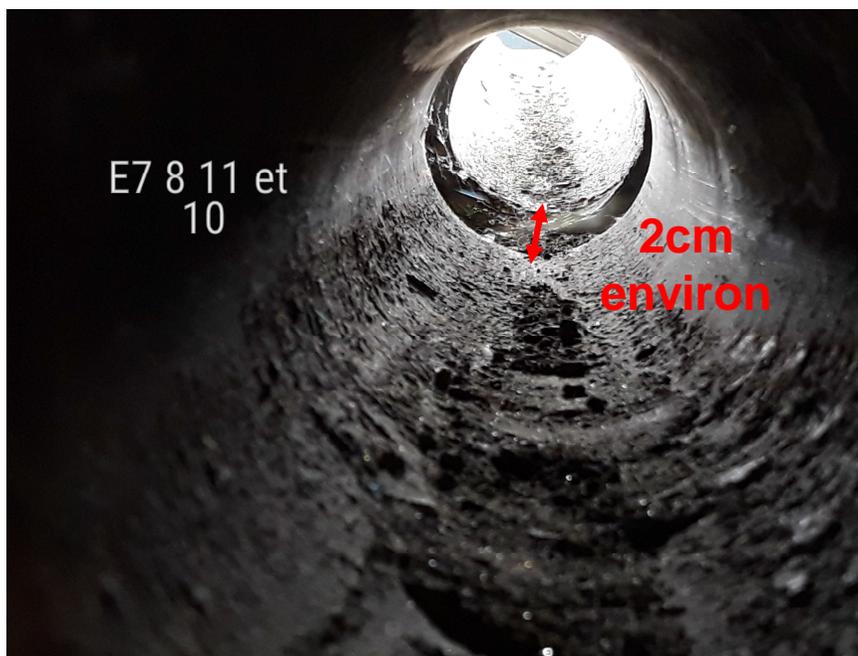
- ➔ Non alignement des tubes déviateurs -> difficulté d'enfilage des gaines
- ➔ Manchons électro-soudable de type gaz utilisés pour tous les raccord de gaines

Non alignement des tubes
déviateurs
