## LA DURABILITÉ DE LA PRÉCONTRAINTÉ EXTÉRIEURE

# Contrôle non destructif de précontrainte extérieure par méthode magnétique

*Application aux viaducs de Sylans et des Glacières*

**Bastien VAURIGAUD,**  
**Hélène CHEMINEAU**  
Cerema Sud Ouest

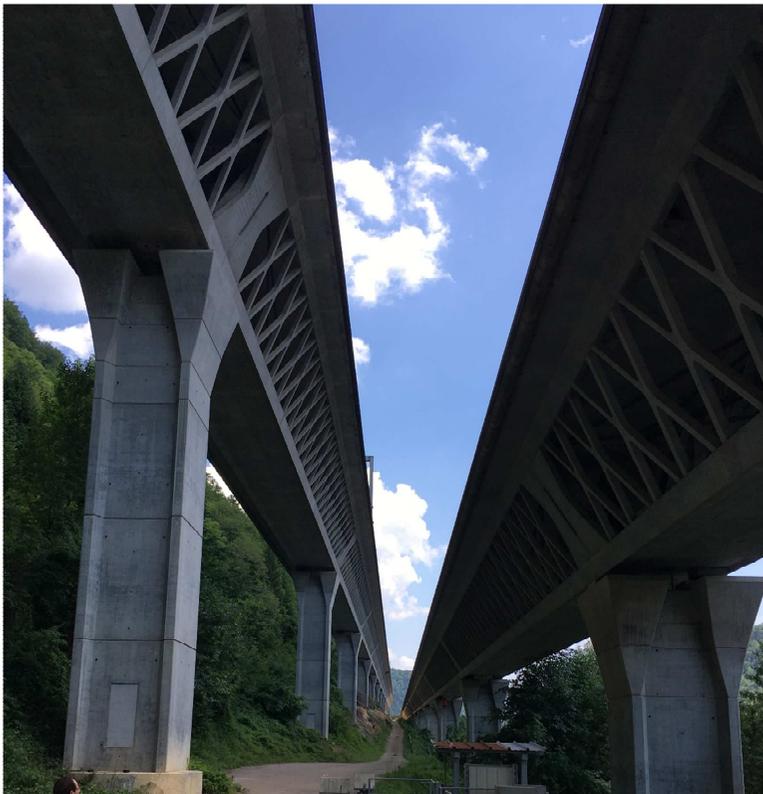
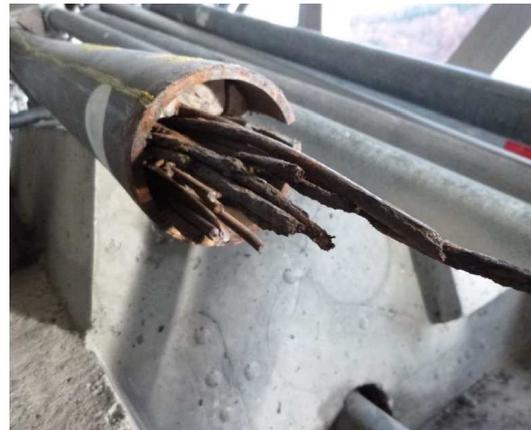
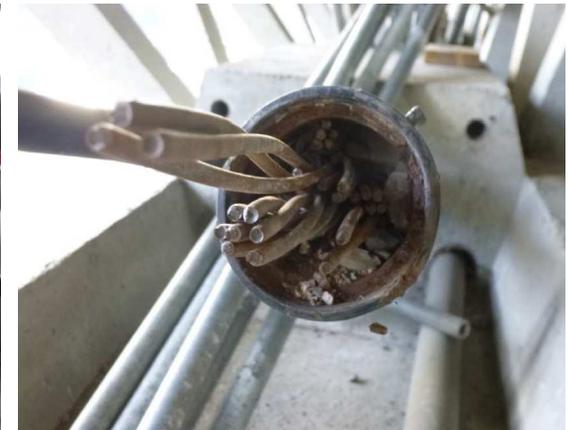
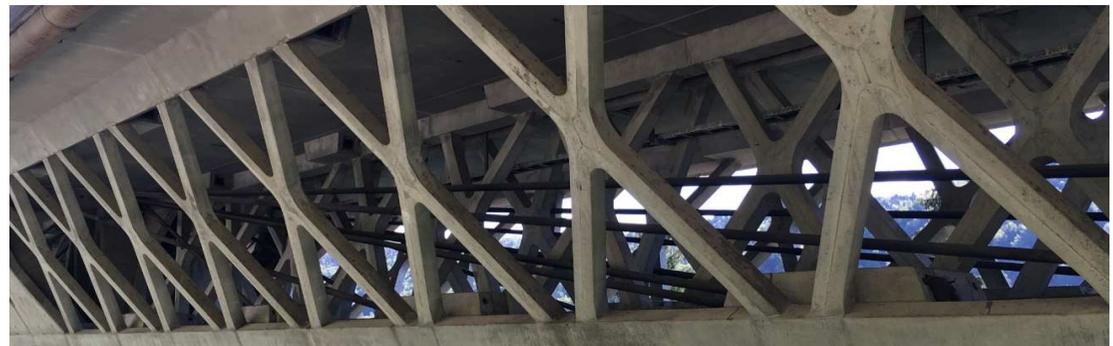
- 2015 : rupture « sous manchon » d'un câble de précontrainte sur le viaduc de Sylans

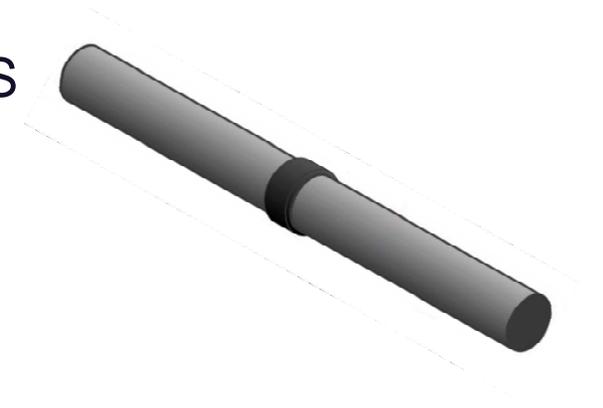
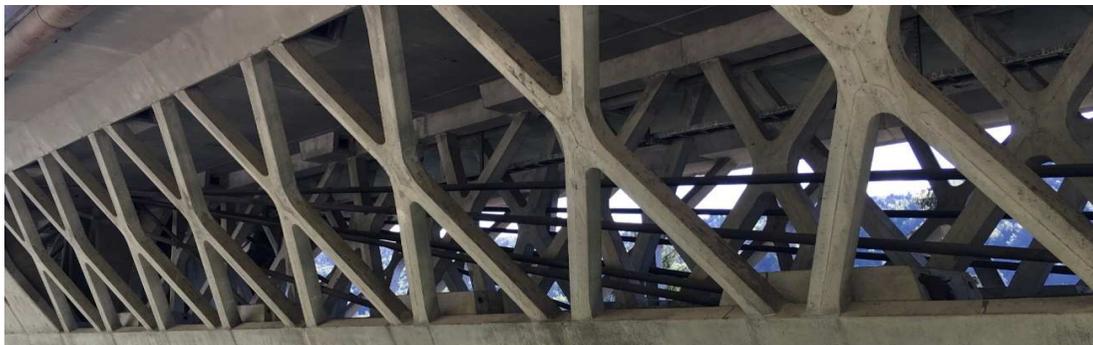
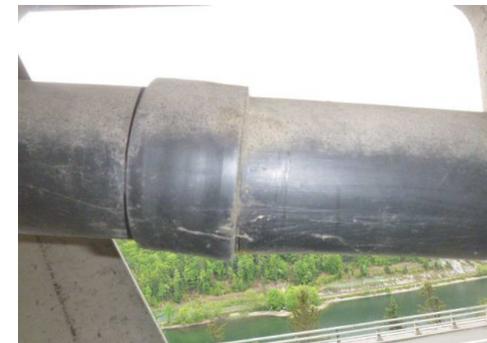
- Caisson ouvert
- Précontrainte extérieure câbles fils clairs 12xT15S
- Gaines PEHD injectées au coulis de ciment
- Manchons électro-soudés

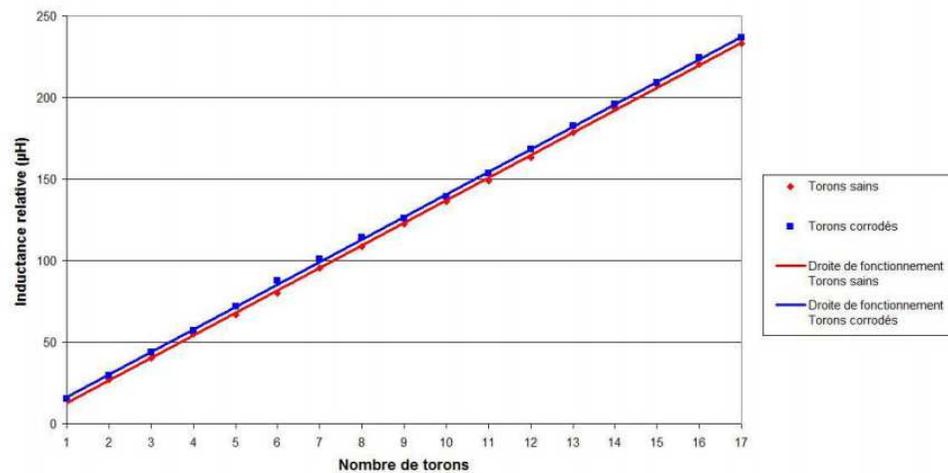
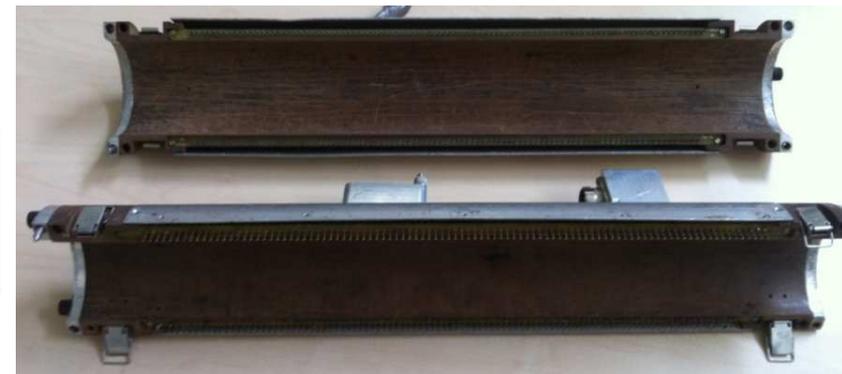
- Facilité de manutention
- Défaut de sensibilité: incapacité de détection avec certitude de pertes de section inférieures à 3 à 4 torons

-> abandon des expérimentations sur ce matériel

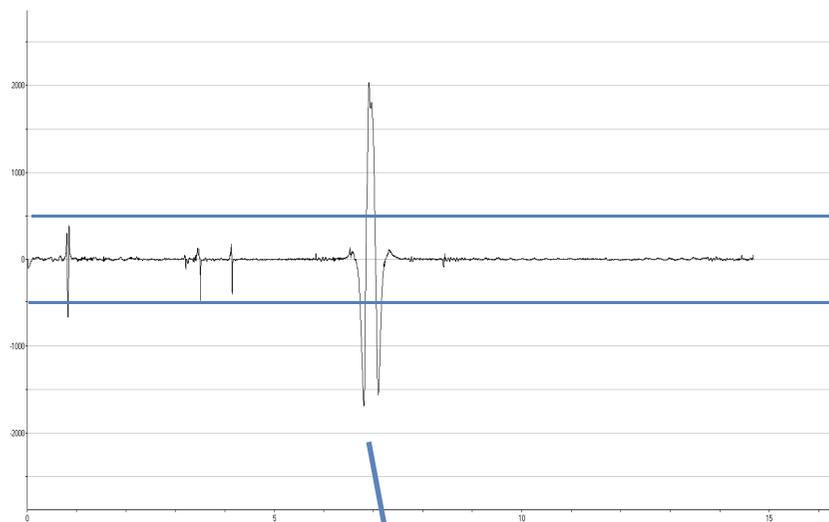
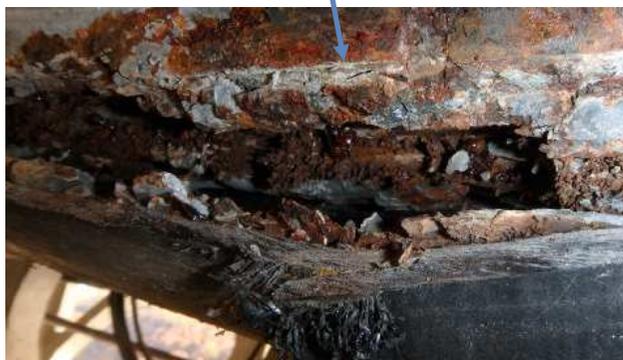
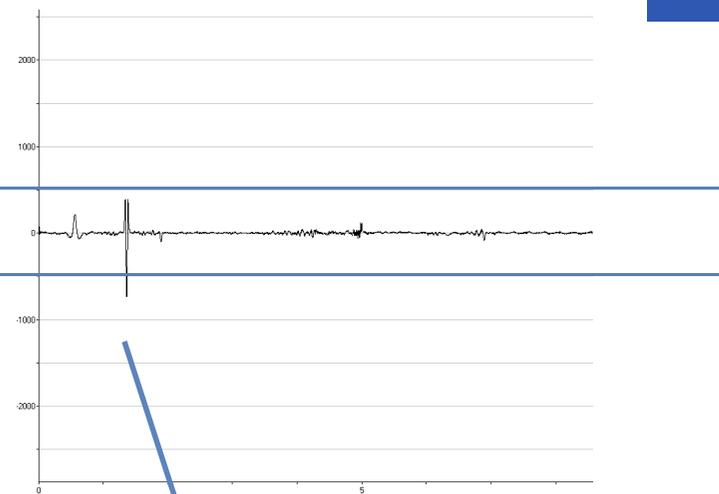
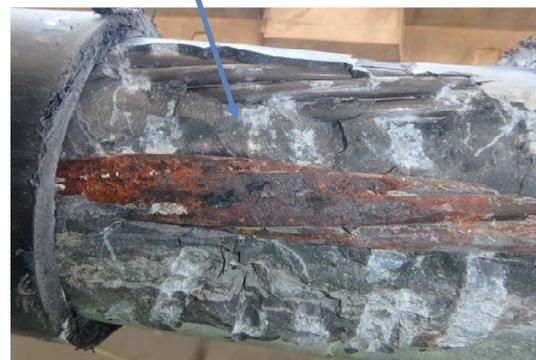
## Evaluation de l'endommagement

- Méthode fiable et non destructive de détection de défauts de section
- Détection de fortes pertes de section et de zones d'initiation de corrosion
- Bon ordre de grandeur de l'évaluation de l'endommagement validé grâce aux essais en laboratoire et aux ouvertures de fenêtres (Cerema Centre-Est)
- Contrôle en partie courante et manchons
- Faible nombre de défauts mais 1 défaut majeur (1/500) : nécessité de mesures exhaustives
