«LA REPARATION DES PARKING DE  
SETE ET MONACO

Olivier LESIEUTRE - FREYSSINET»

Journée Technique AFGC Méditerranée  
Mercredi 12 décembre 2018  
Centre de Formation Emile Picot de Mallemort

# Description de l'ouvrage : Parking Antoine 1<sup>er</sup> à MONACO

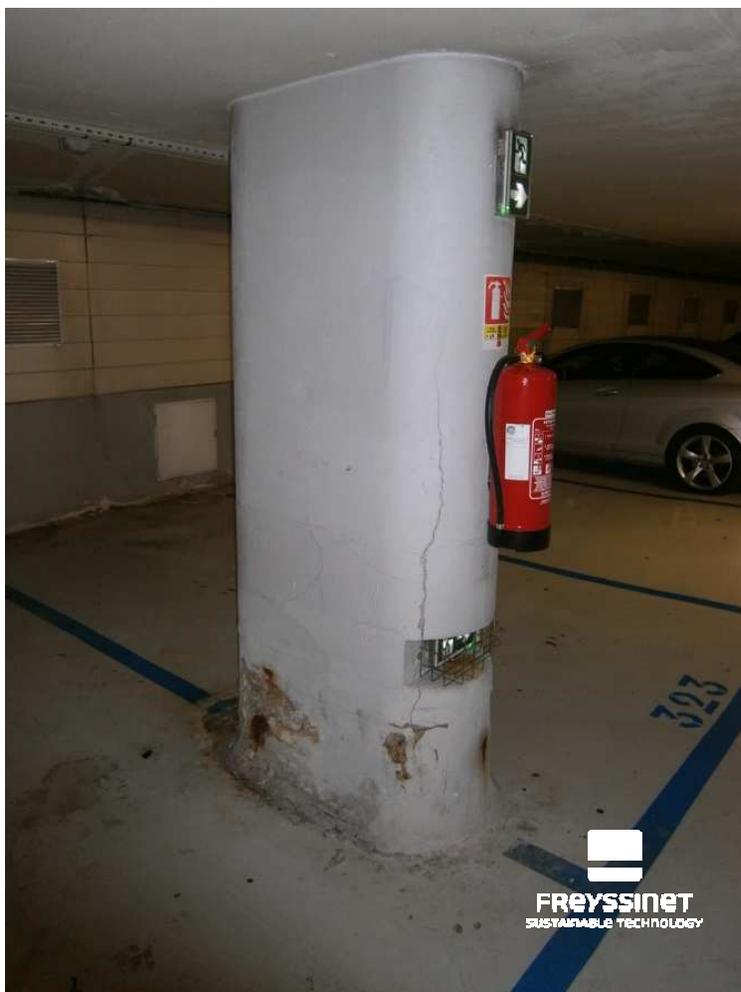
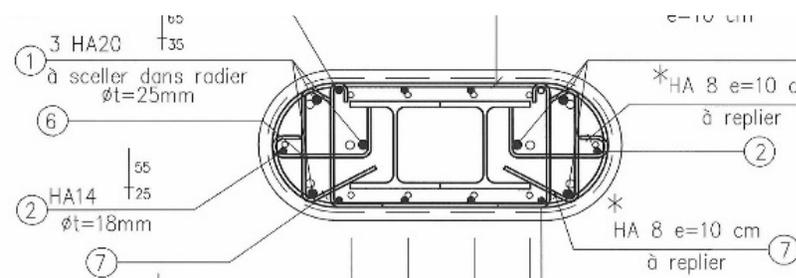
### LES POTEAUX DU R-2 ET R-3

- Teneurs en ions chlorures du béton 10 X supérieures aux valeurs limites de la norme avec une augmentation continue.
- Une activité corrosive qui témoigne d'une propagation de la corrosion depuis les zones altérées vers les zones non chlorées.
- La pénétration des chlorures se fait par migration depuis les fondations qui sont exposées à l'eau de mer et se propage de bas en haut le long des poteaux.

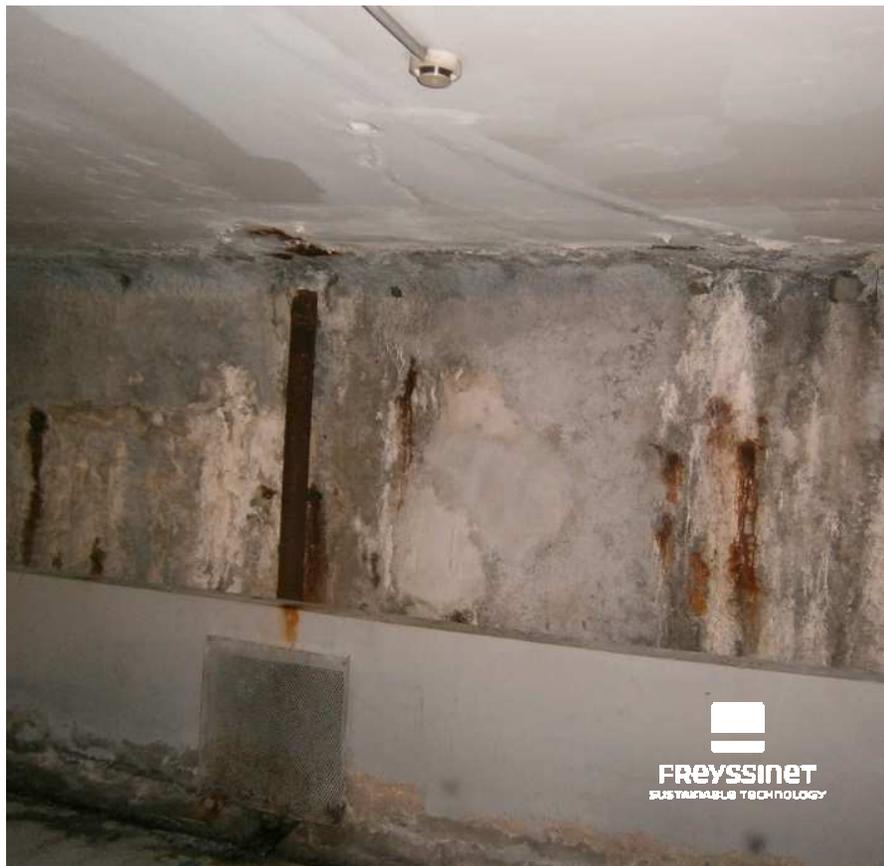
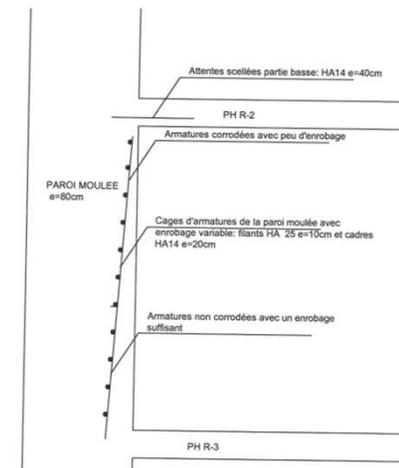
### LES PAROIS MOULEES DU R-2 ET R-3

- Présence de taux de chlorures également préjudiciables.
- Présence d'enrobages insuffisants sur de grandes surfaces.

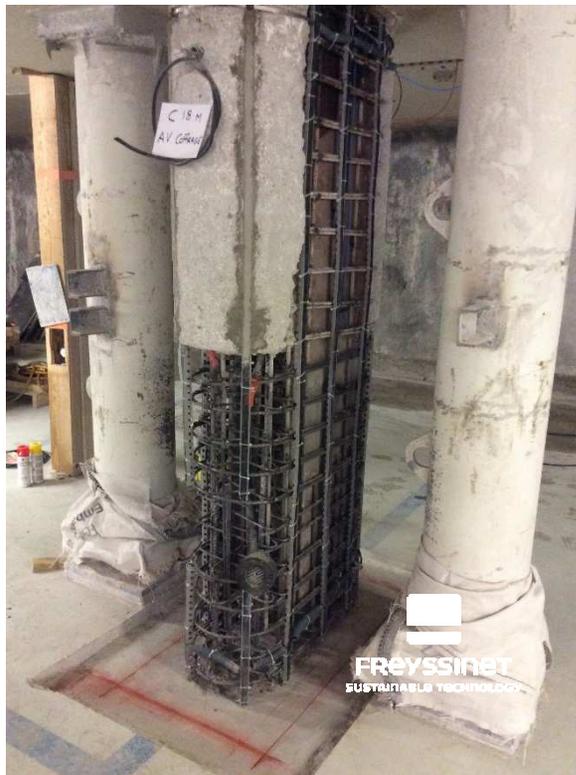
Cas d'un poteau fortement abimé

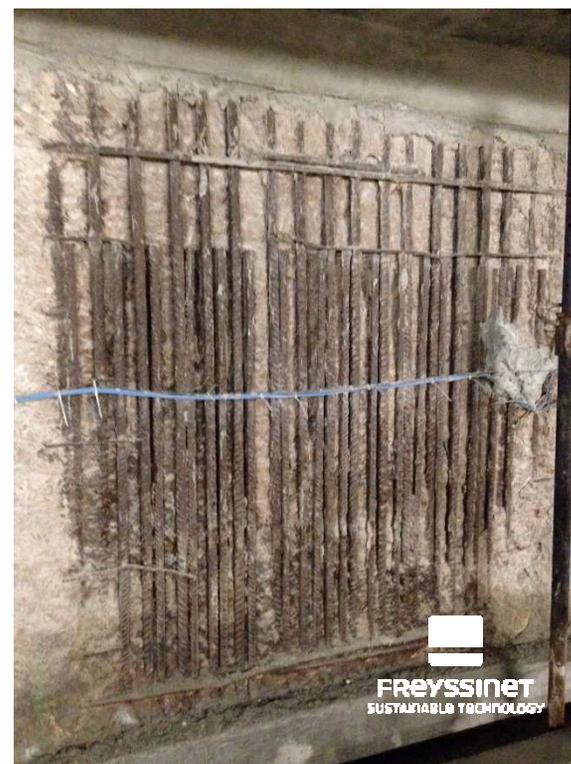
Incompatibilité avec densité d'aciers en place

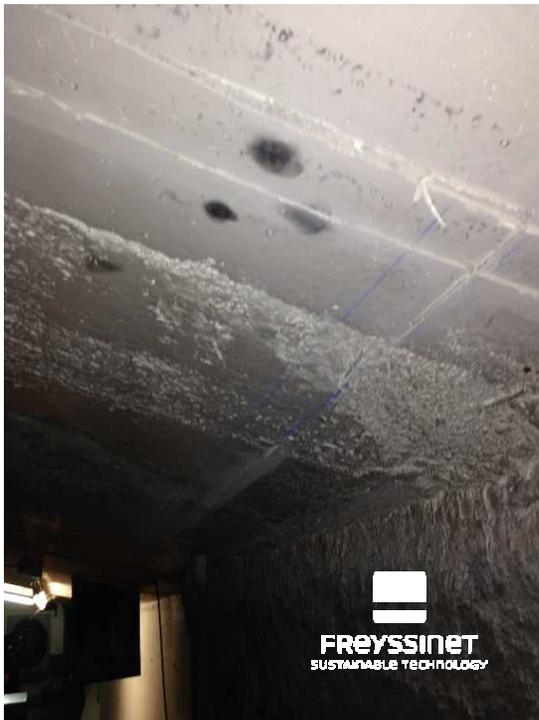
État des parements avant travaux

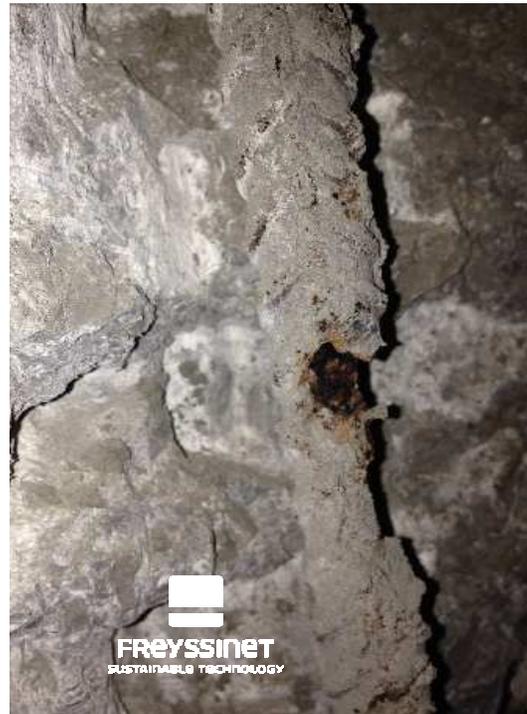
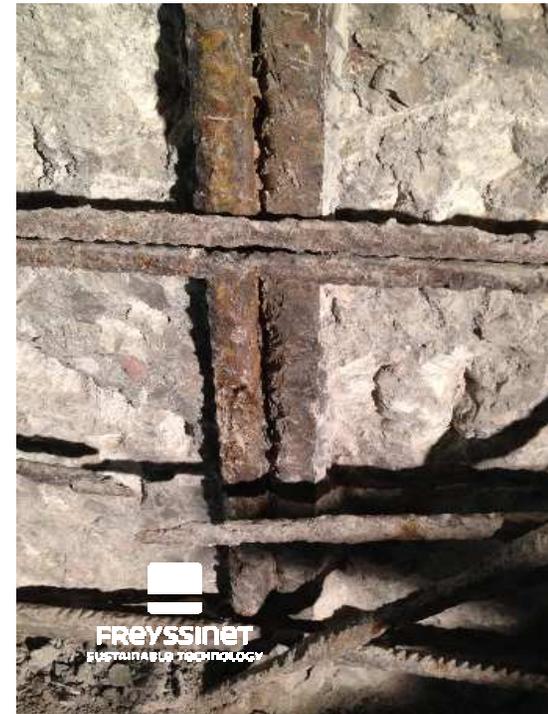
Aciers après purge
