Présentation de l'ouvrage

Choix des réparations et design de la PCCI

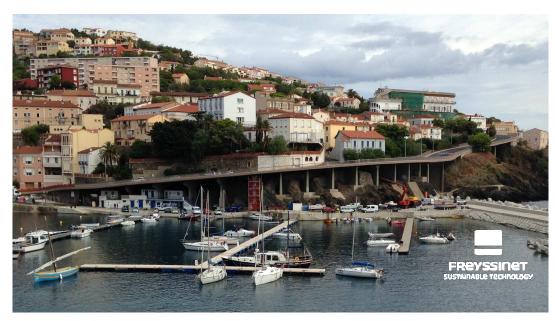
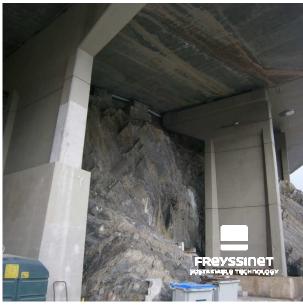
- Historique de l'ouvrage et pathologies :
 - Construit en 1980
 - Forte corrosion des aciers
 - Réhabilitation fin 90 / début 2000 : remplacement d'acier, mortier R4 projeté
 - Mise en œuvre revêtement polyuréthane afin de bloquer les échanges
 - Corrosion des armatures toujours active et apparition de nouvelles dégradations

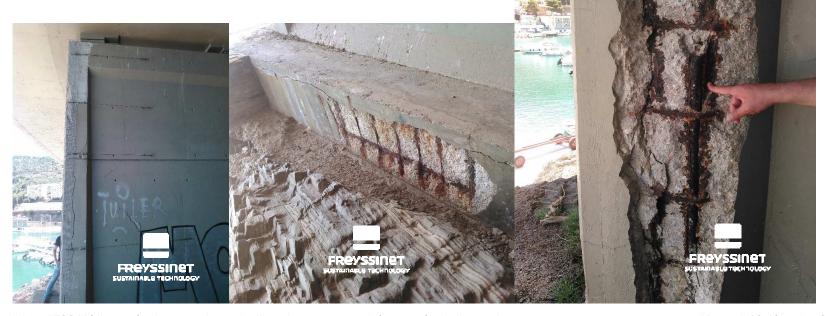
- Les principales pathologies :
 - Épaufrures de béton sur les nervures côté mer
 - Pollution des bétons par les chlorures
 - Carbonatation des bétons
 - Forte corrosion des armatures
