## « LA PROTECTION CATHODIQUE DES OUVRAGES EN BETON ARME : DU DIAGNOSTIC AUX TRAVAUX »

# Travaux de réparation des piédroits de la Tranchée couverte de Guéthary

Damien RICHARD – Groupe VIGIER,  
Elom EDOH – Setec Diadès

- Année de construction : 1976
- Type : TC à voutes
- 2 Travées de 14,40 m
- Longueur : 96 m
- Hauteur : 7,3 m
- Matériau : béton armé
- Piédroits ep. : 80 cm/60 cm
- Piédroits : 7 voiles distincts

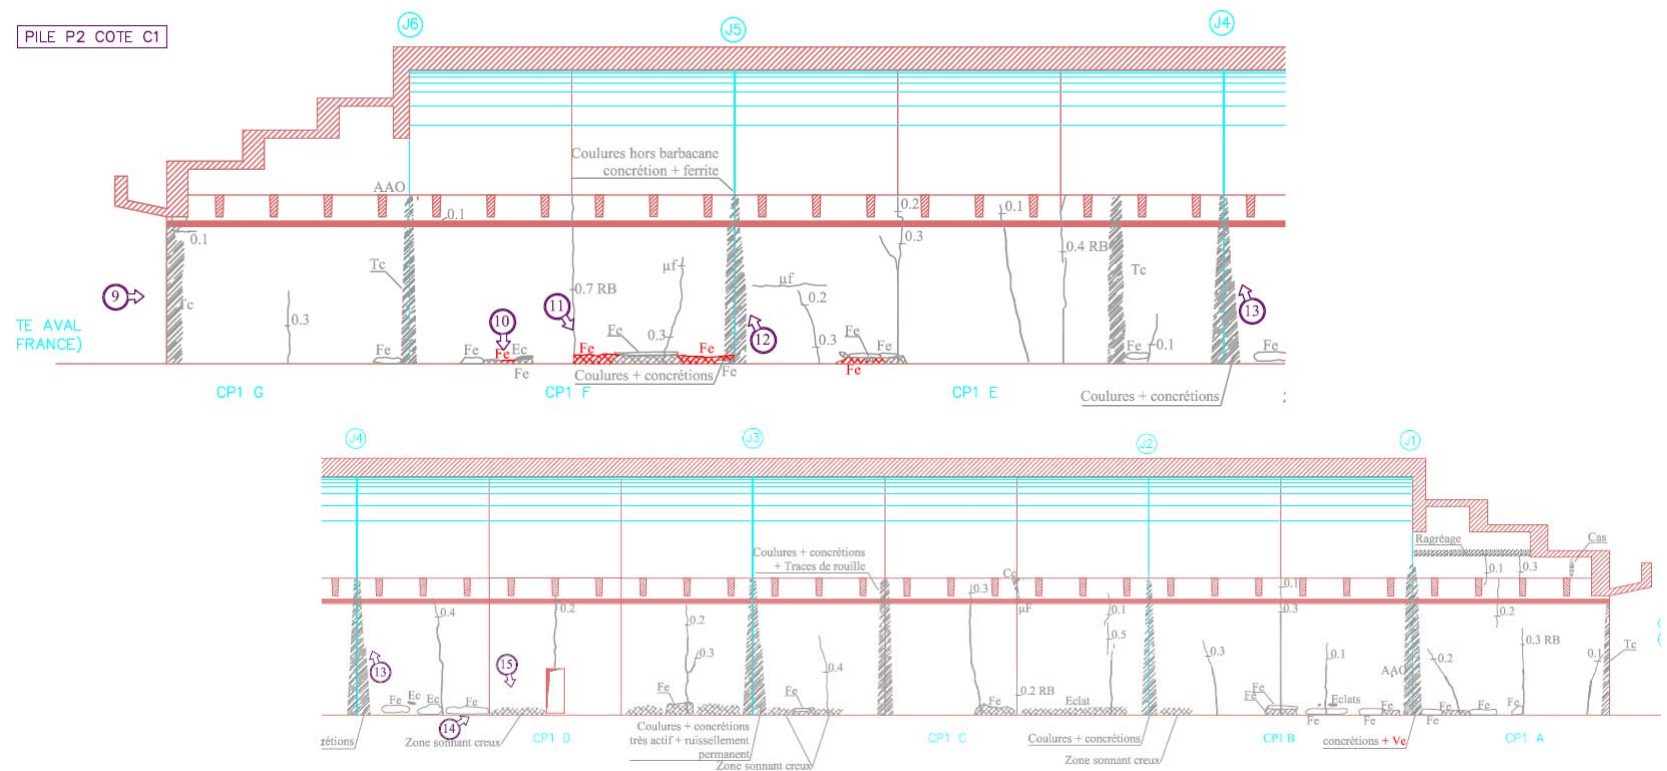
Cartographie des désordres

Les dernières IDP ont montré une dégradation avancée des piédroits de la TC de Guéthary marquée par:

- Des éclats du béton des parements très évolutifs depuis 2006, avec des aciers apparents oxydés présentant des pertes importantes de section,
- Un faïençage réparti par zones sur les piédroits,
- Des traces de coulures actives avec des concrétions calcaires chargées localement de rouille,
- Un réseau de fissures horizontales et obliques d'ouverture variant entre 0,1 mm et 0,3 mm.

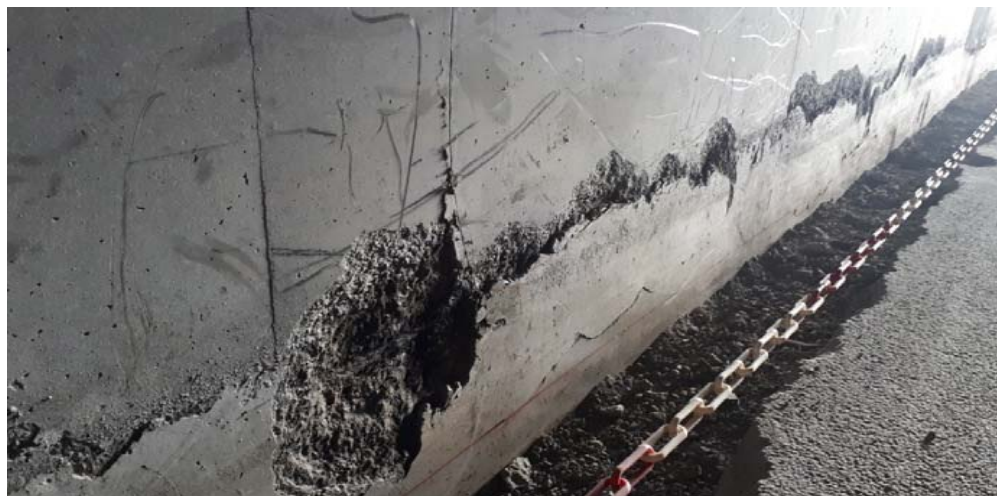
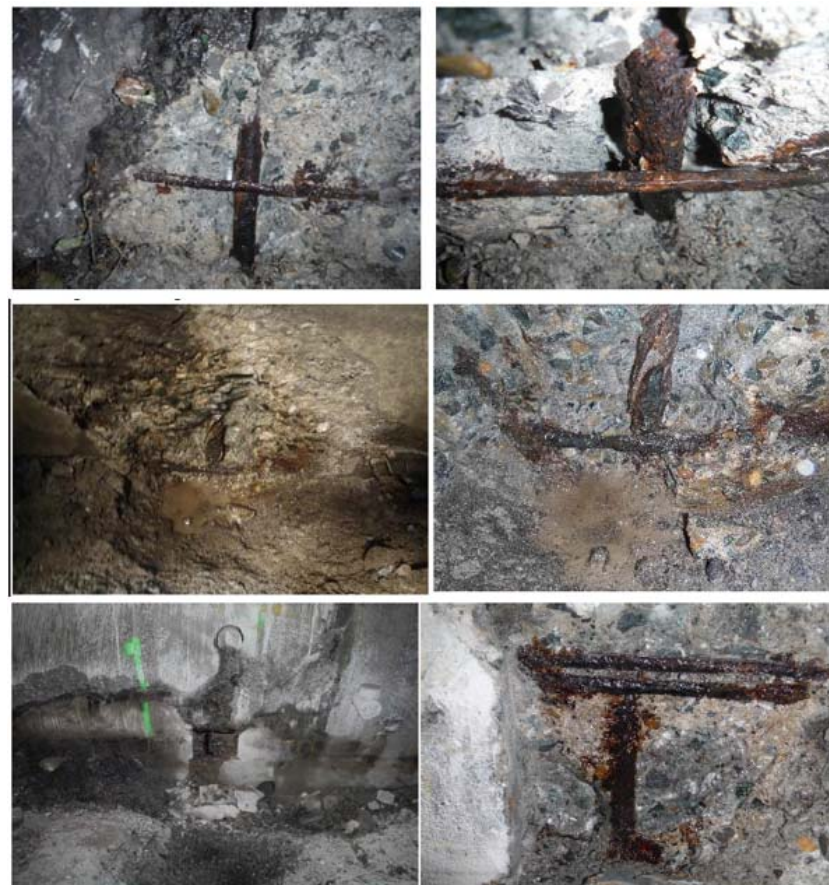
- Résultats des reconnaissances visuelles des armatures mises à nu :  
Corrosion importante avec en moyenne 20% de perte de section estimée.

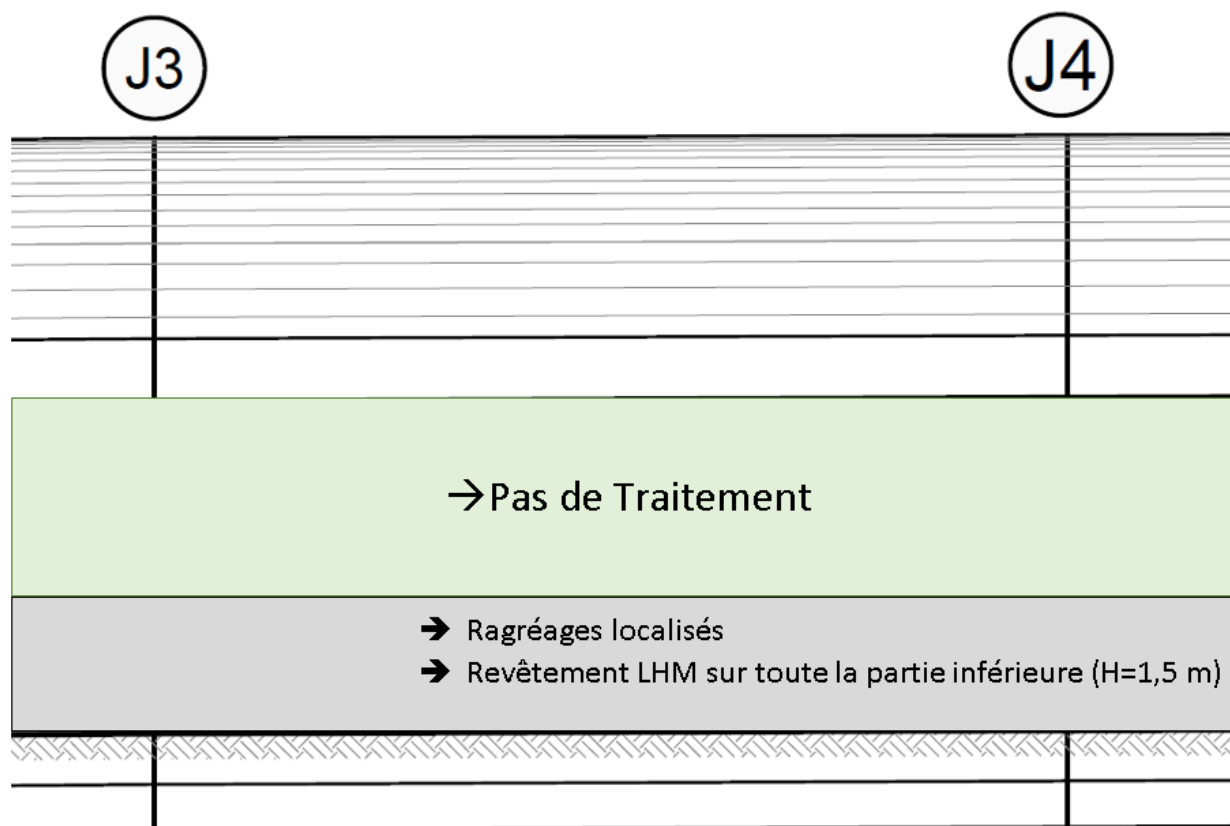
- Solutions retenues  
Sur les piédroits de rive

Piédroits de rive moins atteints par les dégradations et les pollutions aux ions chlorures et à la carbonatation (restées dans l'épaisseur d'enrobage)

→ **Traitement localisé + protection**

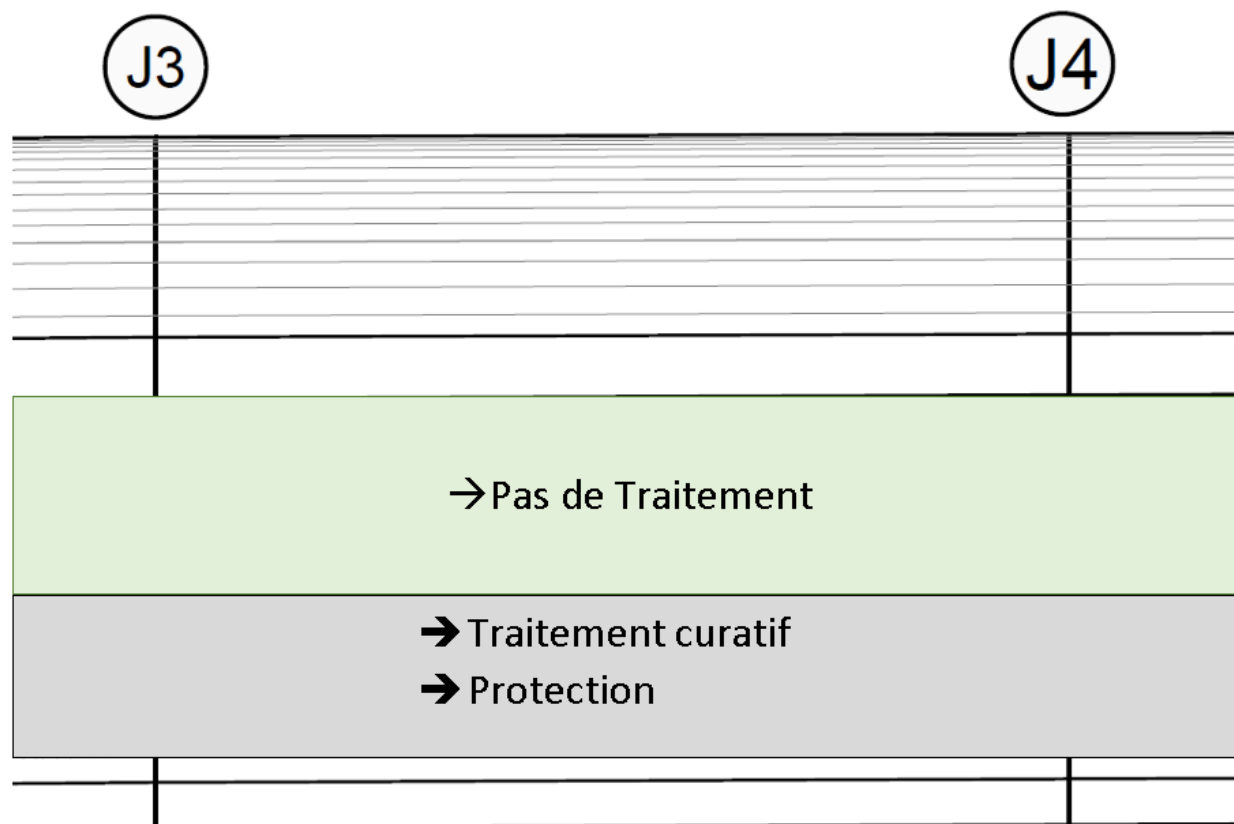
- Solutions retenues  
Sur le piédroit central

Piédroit central pollué en base par les ions chlorures

présente de la corrosion des aciers avec perte de section + béton non adhérent + éclats béton

→ Hydrodémolition du béton pollué,

→ Reconstitution des sections par béton projeté RIG,

→ Mise en place de revêtement LHM,

→ Protection des interfaces béton reconstitué/ béton existant par protection cathodique galvanique,
