CCI Brest – Silos

DIAGNOSTIC MATERIAUX ET STRUCTUREL

M. PAPIN – N. SANCHEZ

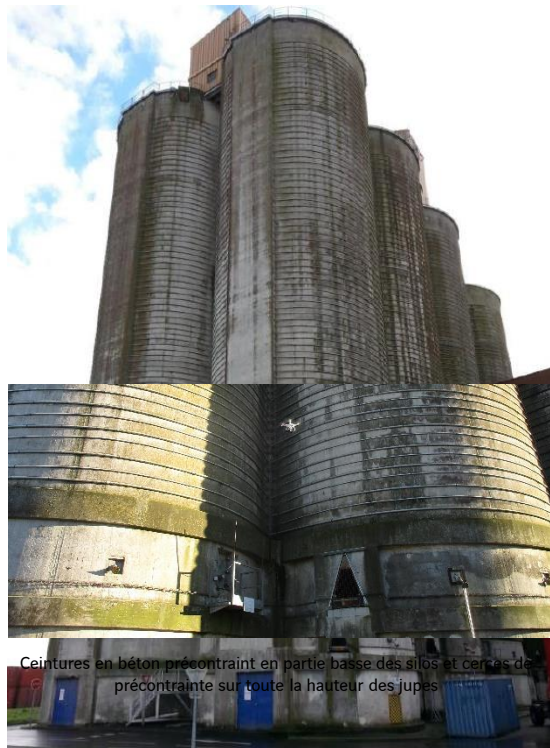
1992	Le 13 juillet 1992, la jupe du silo n°5 s'est ouverte sur une hauteur de 4,00m, avec une fissure « de 10 cm de profondeur », alors que le silo était rempli de tourteau de soja

Ceintures en béton précontraint en partie basse des silos et cerces de précontrainte sur toute la hauteur des jupes

Renforcement définitif des 8 silos :	
<ul style="list-style-type: none"> - Réalisation de ceintures en béton précontraint en parties basses de silos - Mise en place de cerces de précontrainte sur toute la hauteur des jupes

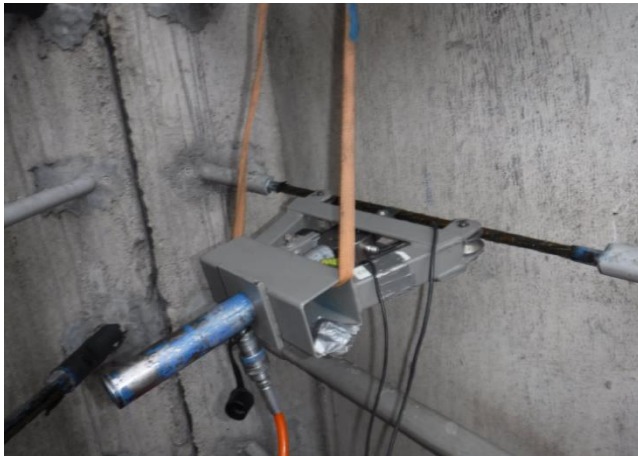
Cerces de renfort en partie courante

Monotorons T15s gainés graissés enfilés dans une gaine PVC injectée au coulis de ciment

Essais réalisés : mesures de tensions résiduelles par essai à l'arbalète et examen visuel de l'état de conservation des torons

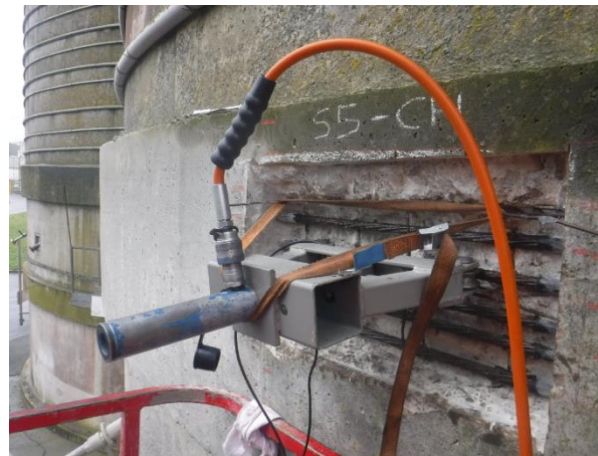
Cerces de renfort en partie basse

Monotorons T15s gainés graissés noyés dans une ceinture béton

- **Inspection détaillée** : la fissuration historique n'a pas évolué depuis le renforcement de 1992 et on note peu de désordres liés à la corrosion sous-jacente des armatures.
- **Béton armé** :
 - enrobage des armatures convenable / qualité moyenne des bétons (porosité élevée)
 - bétons non pollués par les ions chlorures et non affectés par la carbonatation
 - absence de zones de corrosion active, faible activité de corrosion et risque de corrosion négligeable
 - bon état de conservation des armatures dégagées
- **Précontrainte additionnelle** :
 - Bon état de conservation des torons
 - Niveau de tension résiduelle légèrement inférieur à la tension théorique attendue (162 KN en moyenne pour 175 KN théorique, soit $\approx -8\%$)

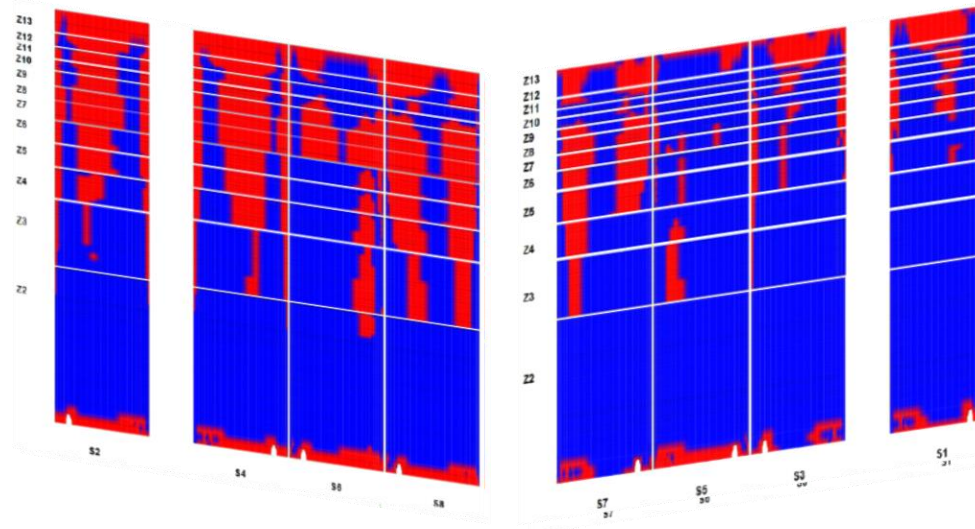
- › **Insuffisances sont à nuancer**
- › **Conséquence limitée car témoignent du non-respect des critères de maîtrise de la fissuration**

ELU	# Béton NF EN 1992-1-1 §3.1 Figure 3.3 # Acier NF EN 1992-1-1 §3.2 Figure 3.8 (Diagramme a palier horizontal)	Insuffisances d'armatures de manière localisées sur la demi-hauteur des jupes des silos
ELS	$\sigma_{adm} = 120$ MPa (Extérieure) $\sigma_{adm} = 180$ MPa (Intérieure) NF EN 1992-1-1 7.3.1 Tableau 7.1NF de l'AN	Application stricte des Eurocodes → Critère de limitation de la contrainte trop défavorable → insuffisances d'armatures passives significatives
ELS	$\sigma_{adm} = 230$ MPa (Extérieure) $\sigma_{adm} = 230$ MPa (Intérieure) BAEL91 révisées 99 Fissuration « préjudiciable »	Augmentation de la limite de traction dans les armatures → Armatures en partie inférieure des jupes suffisantes → Insuffisances persistent en partie supérieure

Recalcul aux Eurocodes → Armatures passives en place insuffisantes → Précontrainte en place à compléter

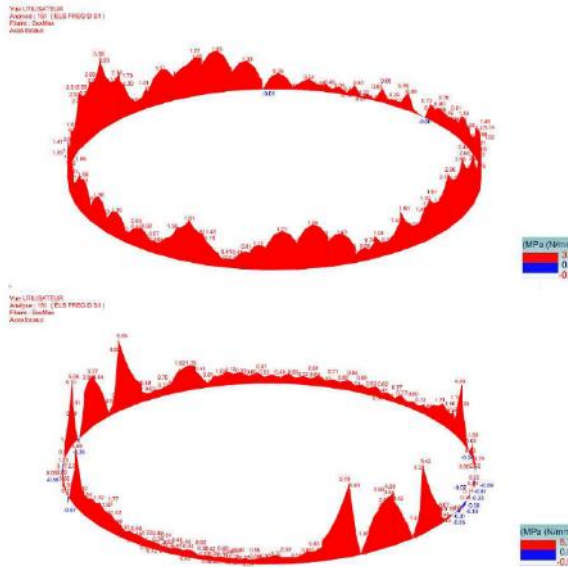
Non justifiées aux ELS C, FREQ et QP

Ceintures entièrement tendues sous toutes les combinaisons alors que les Eurocodes exigent qu'elles restent entièrement comprimées sous combinaisons FREQ et QP

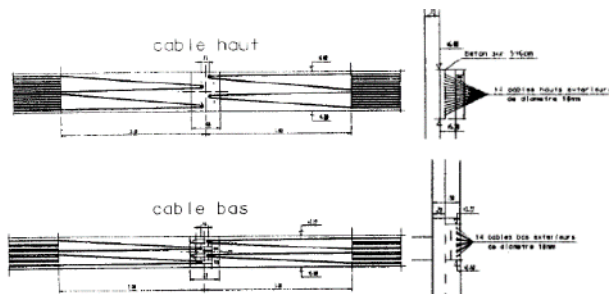
Calcul des surtensions dans les câbles de précontrainte et ouvertures de fissures

Surtensions de l'ordre 35 MPa

N'excèdent pas la contrainte de surtension admissible de 120 Mpa

Ouverture de fissures calculée $Wk=0.1\text{mm}$

Reste inférieure à la limite $Wk_{\text{max}}=0.2\text{mm}$
