DIAGNOSTIC ET RÉPARATION DU BÉTON ARMÉ DÉGRADÉ PAR CORROSION

Journée Technique

Travaux de réfection de deux ouvrages sur A4 Viaduc de la Marne – PI54.2

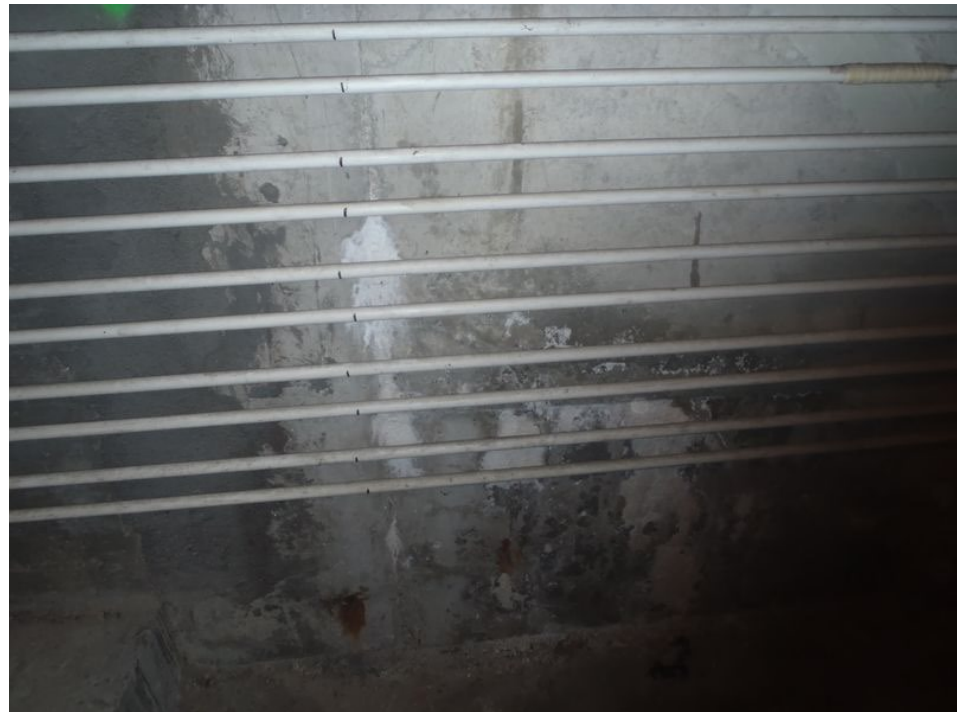
Des désordres sont apparus dans l'âme aval du caisson aval avec calcite active.

Ces travaux ont mis ponctuellement en lumière une forte corrosion des armatures passives, et de certains câbles de fléau.

Il a été décidé de reprendre la totalité du complexe, de mettre aux normes CE les DR, et de poser des joints monoblocs _ travaux en 2017.

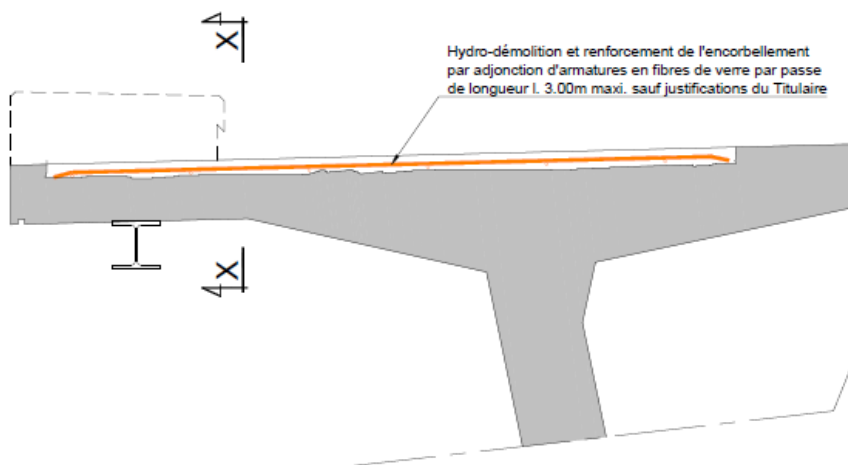
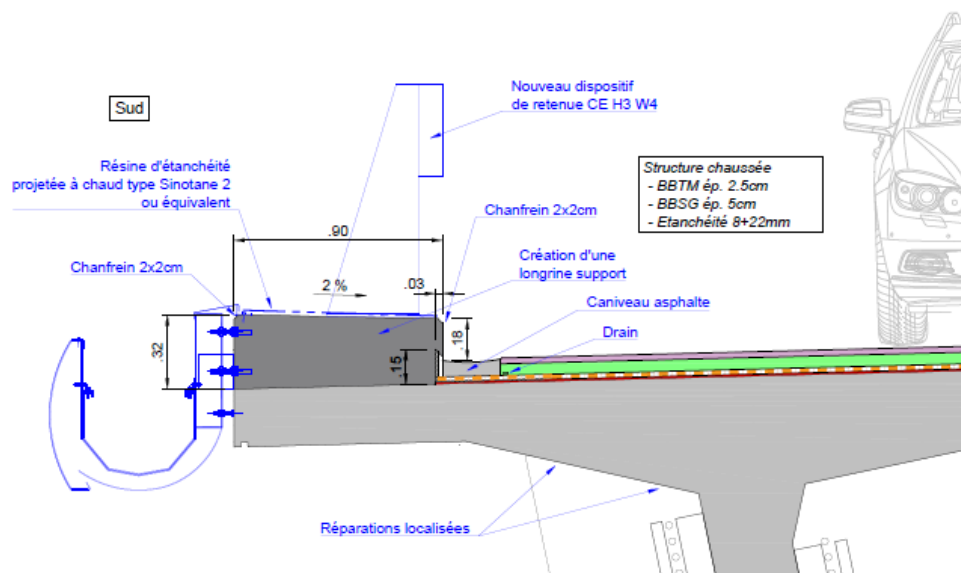
- Les dispositifs de retenue ont été remplacés par un DR avec marquage CE (H3 W4) => Renforcement des rives nécessaire

- Passes de 3 m
- Hydrodémolition avec Robot
- Epaisseur suffisante pour intégrer des armatures complémentaires
- Coulage d'un microbéton

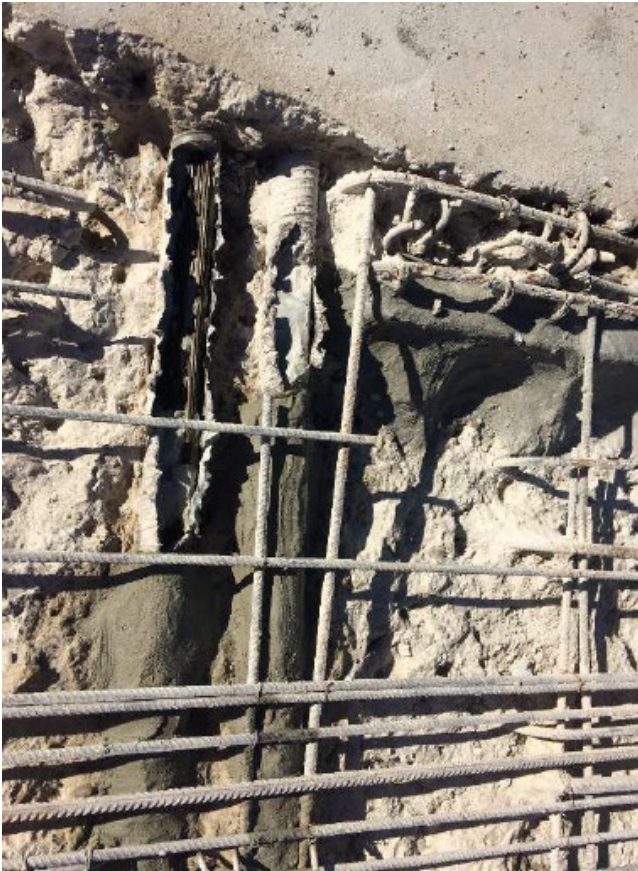
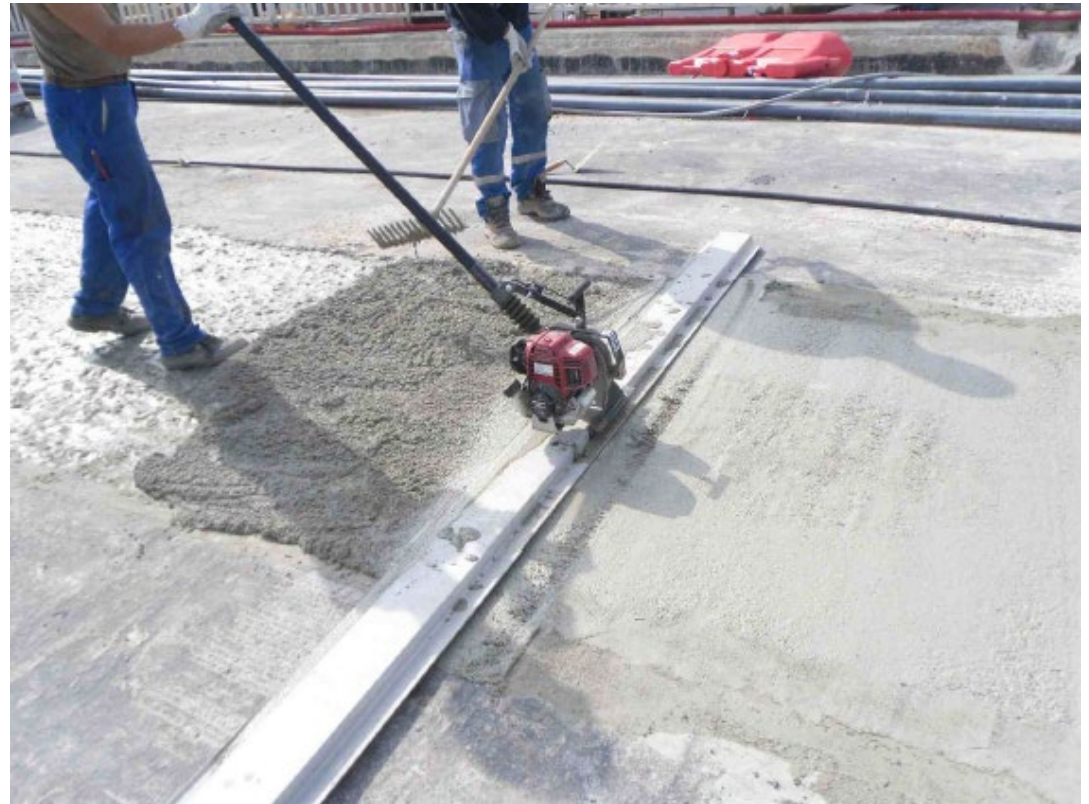
Mauvais état de l'extrados hourdis constaté...

- Rabotages antérieurs
- Aciers arrachés

Hydrodémolition, remplacement d'aciers, mortier de protection (y compris sur gaines de précontrainte découvertes)

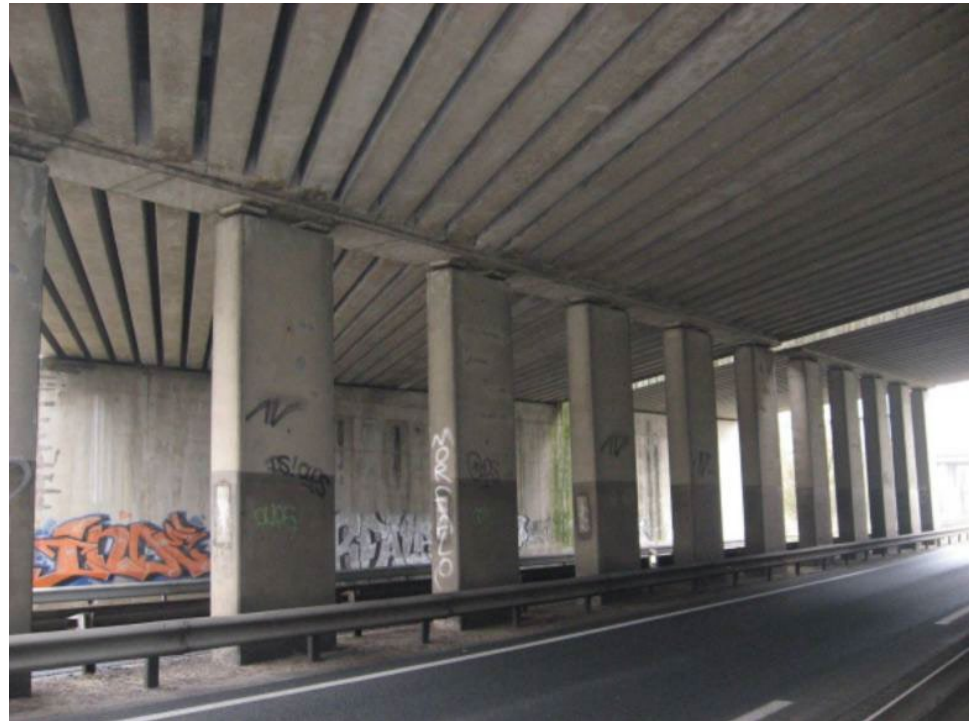
Le trottoir et les longrines de DR fortement dégradés par les cycles gel dégel et sels ont été repris ainsi que l'étanchéité roulement en 2008.

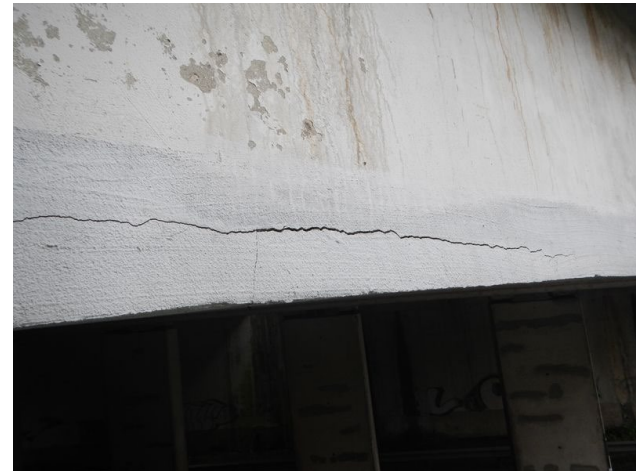
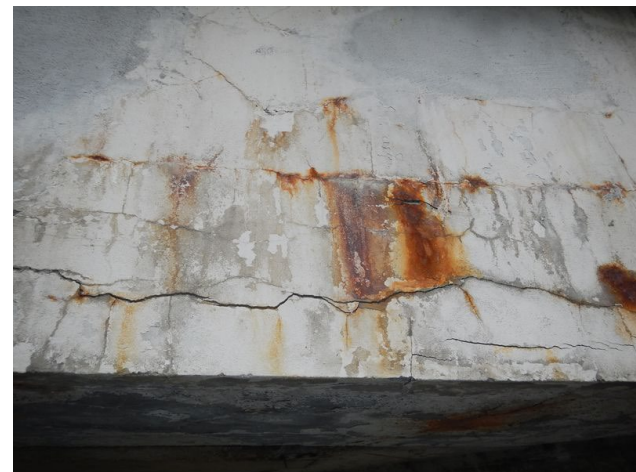
En intrados la poutre de rive extérieur en sens 1 était le siège d'une très forte activité de corrosion malgré les travaux de ragréage réalisés en 2008.

Les investigations montrent une pénétration importante des chlorures venant.

Il est décidé de procéder à l'hydrodémolition des bétons, et de protéger la poutre par protection galvanique passive constitué de tôles de zinc. Travaux réalisés en 2017.
