L'INSTRUMENTATION AU SERVICE DES OUVRAGES DE GÉNIE CIVIL

Journée Technique
MARDI 13 JUIN 2023
FNTP – 3 Rue de Berri, 75 008 PARIS

Diagnostic comportemental du pont Corneille à Rouen par instrumentation

Pont Corneille - Rouen

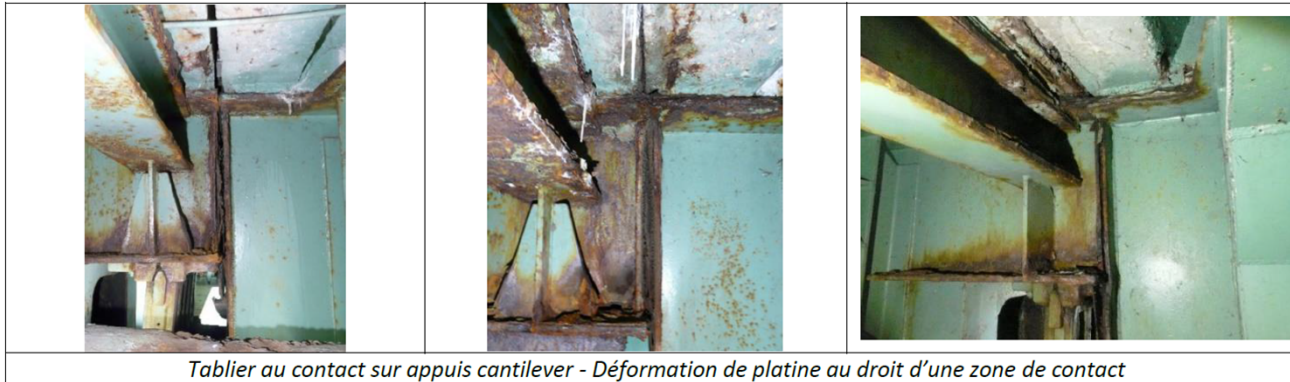
Tablier au contact sur appuis cantilever - Déformation de platine au droit d'une zone de contact

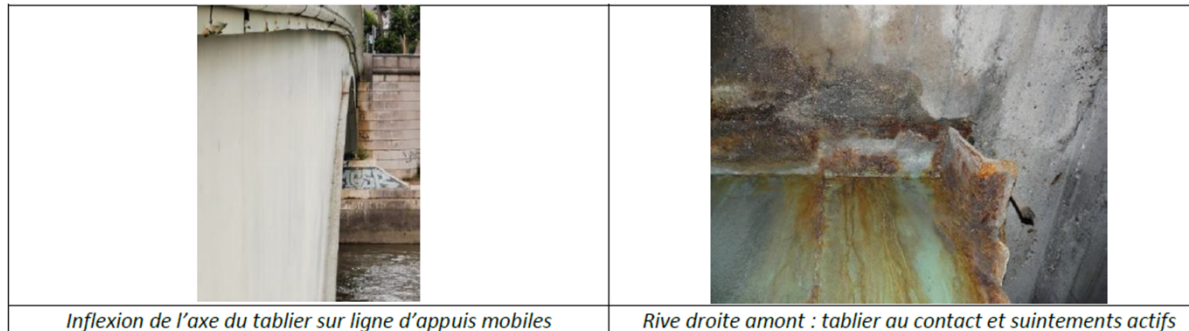
Inflexion de l'axe du tablier sur ligne d'appuis mobiles

Rive droite amont : tablier au contact et suintements actifs

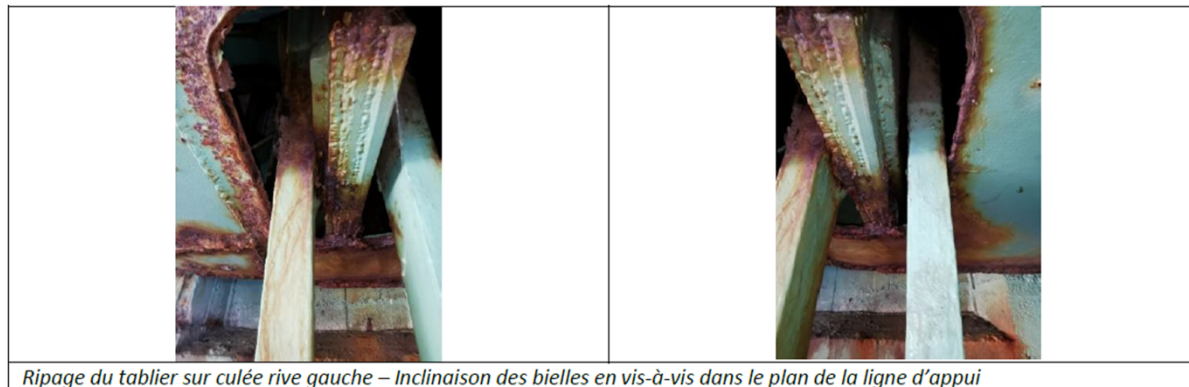
Ripage du tablier sur culée rive gauche – Inclinaison des bielles en vis-à-vis dans le plan de la ligne d'appui

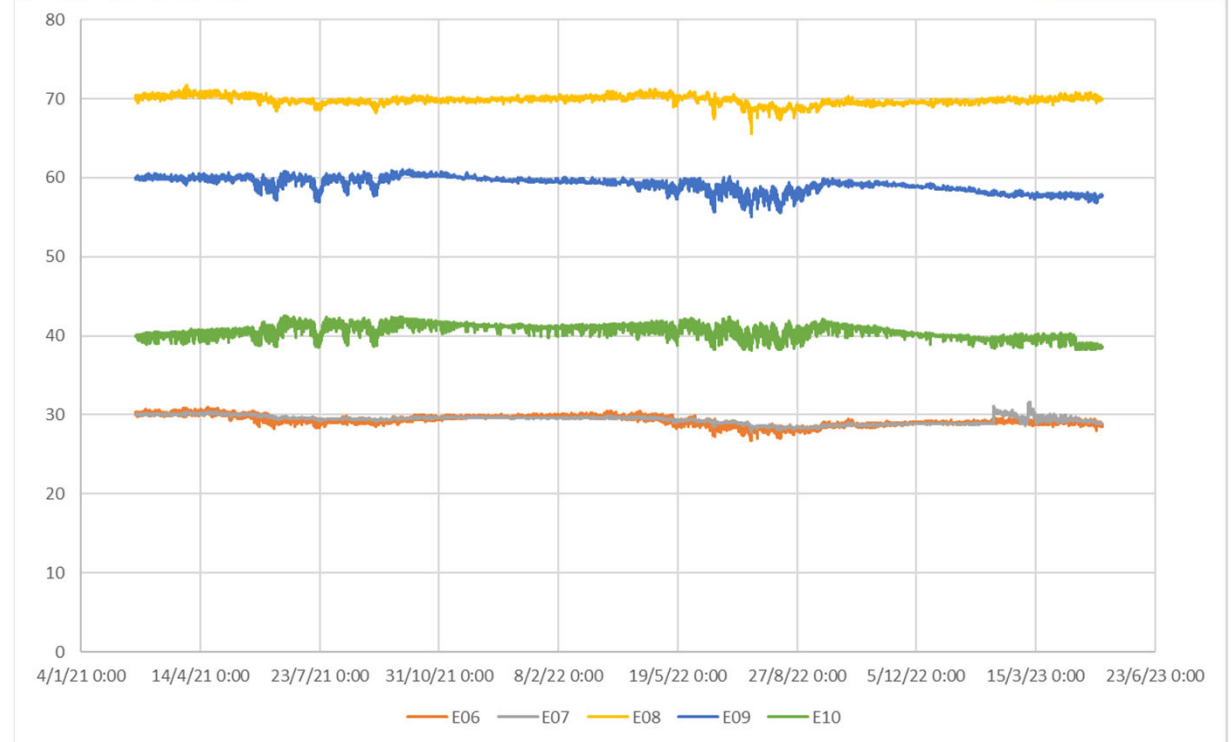
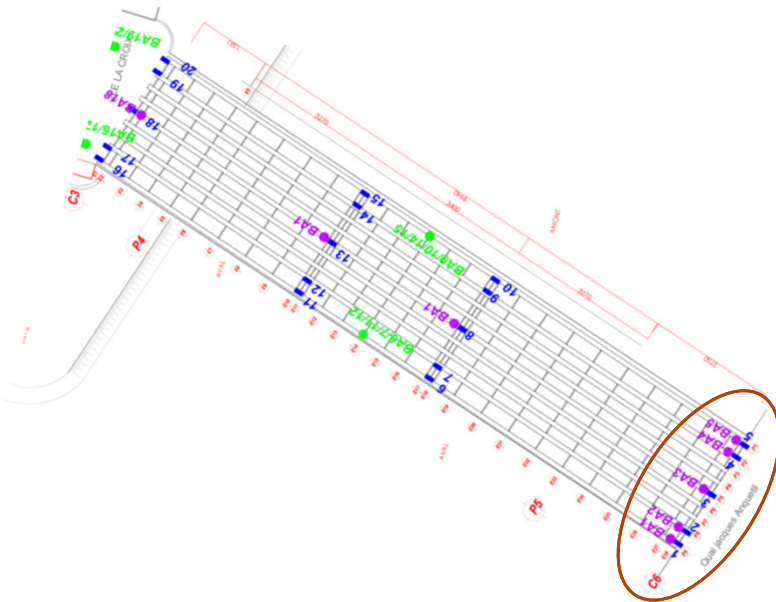
Zone 1 : Rive Gauche

- Observations
 - Comportement saisonnier
 - Pas de blocage
 - Souffle entre 8 et 12 mm
 - Souffle plus élevée sur la partie aval (ouest)

E01	E02	E03	E04	E05
Souffle (mm)	11,57	11,73	11,9	8,56	8,43
Température blocage

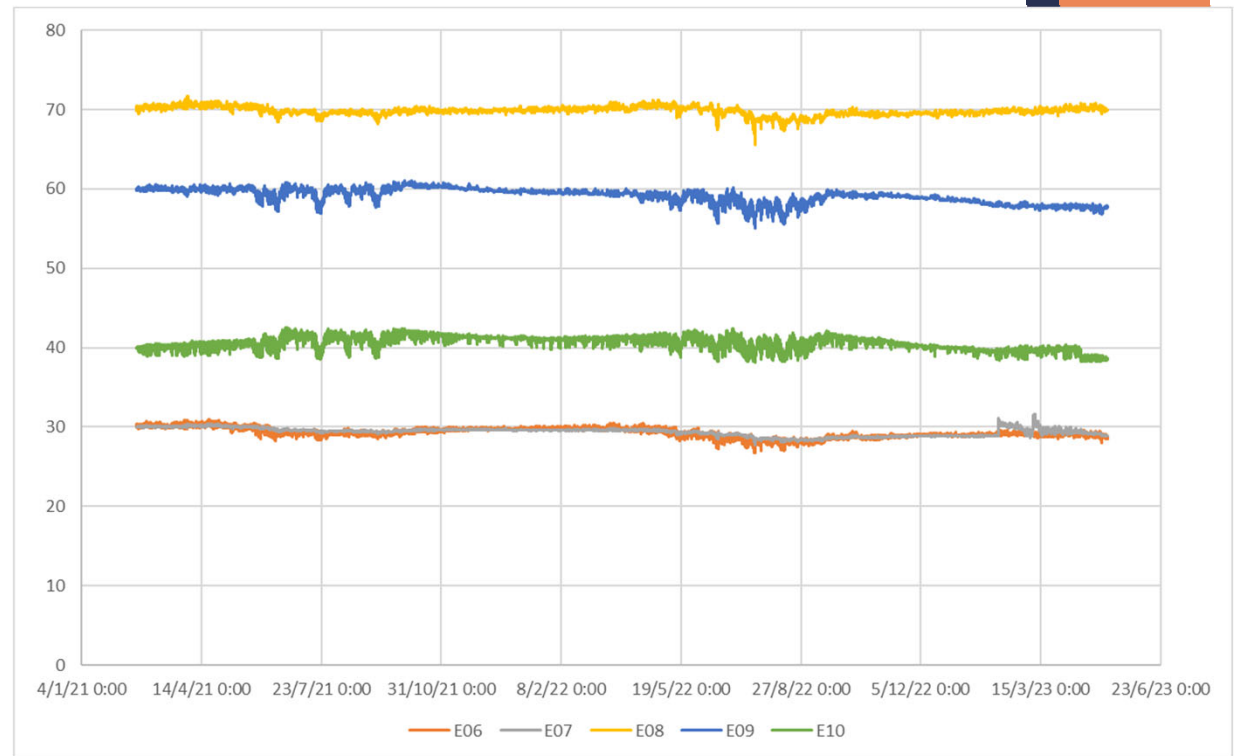
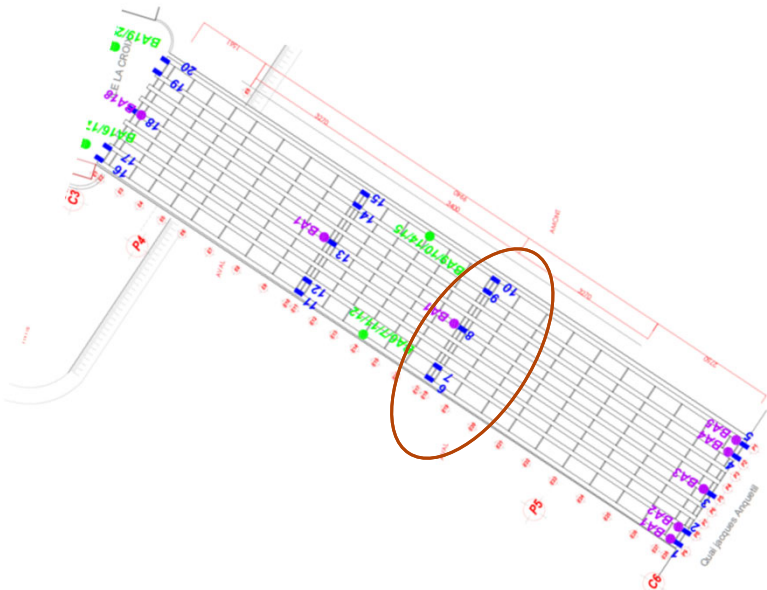
Zone 2 : Cantilever sud

- Observations
 - Mouvement faible
 - **Pas de blocage**
 - Souffle entre 5 et 8 mm

E06	E07	E08	E09	E10
Souffle (mm)	4,23	3,89	6,11	6,05	4,42
Température blocage

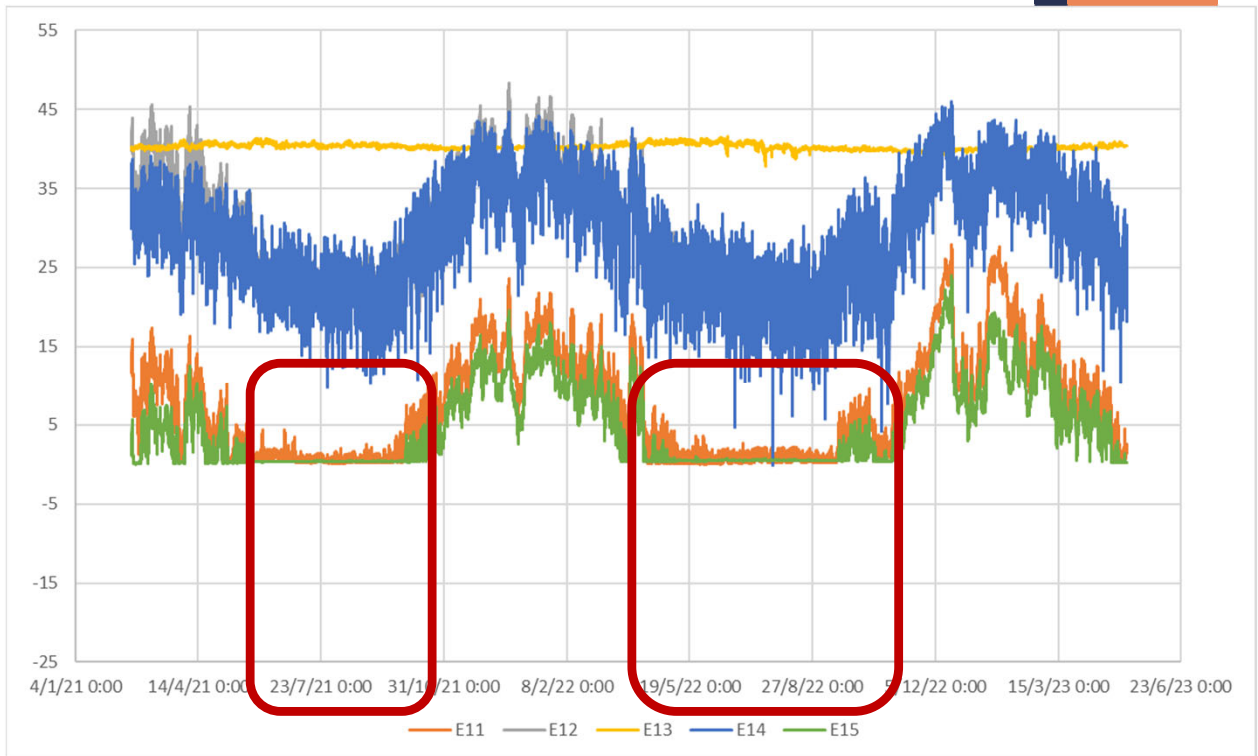
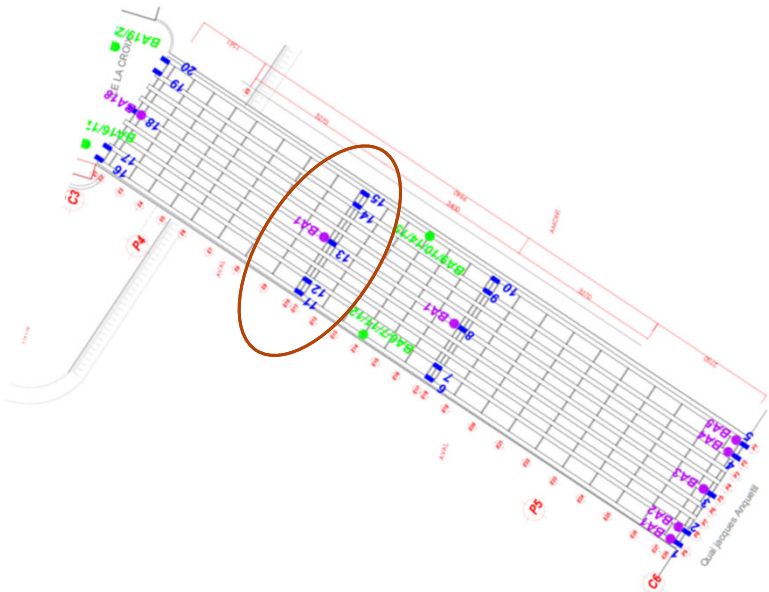
Zone 3 : Cantilever nord

- Observations
 - Comportement saisonnier
 - **Blocage en période estivale sur les poutres de rive**
 - Souffle entre 3 et 32 mm

E11	E12	E13	E14	E15
Souffle (mm)	27,85	31,46	3,71	46,1	23,99
Température blocage	10				8

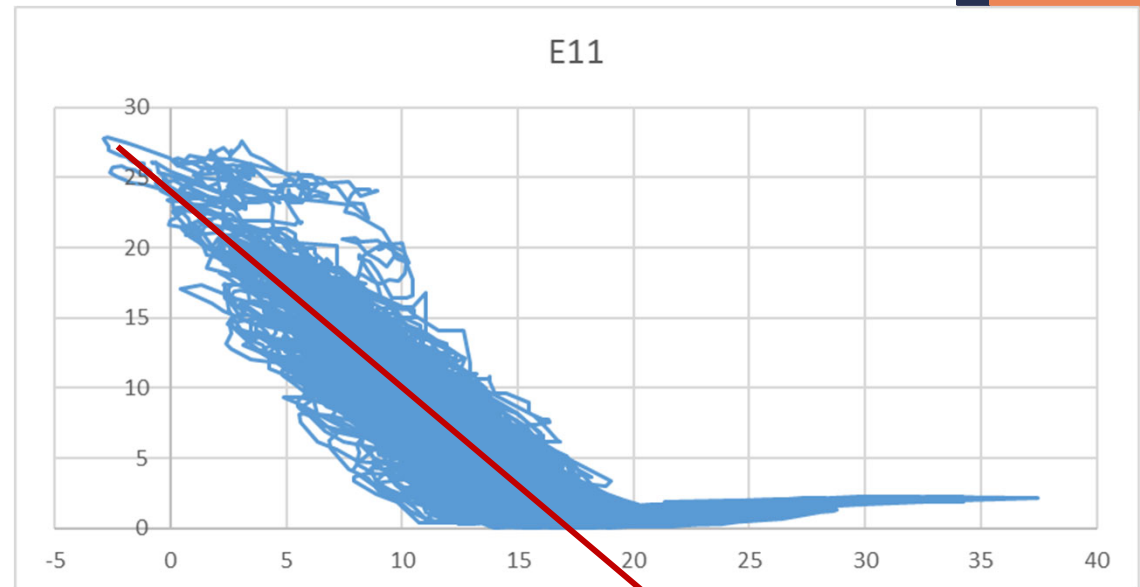
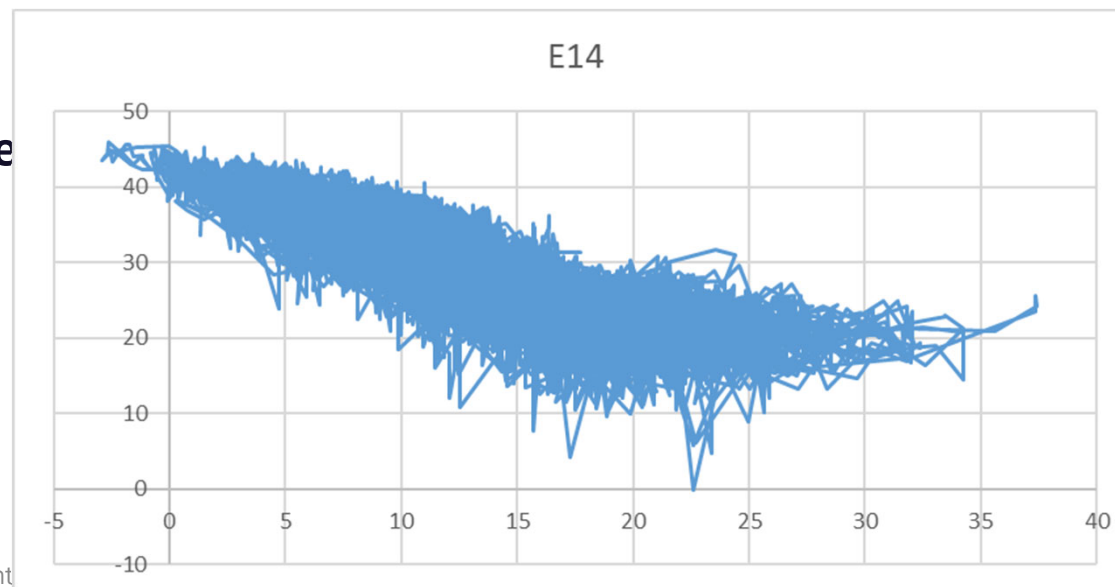
Zone 3 : Cantilever nord

- Observations
 - Comportement saisonnier
 - **Blocage en période estivale sur les poutres de rive**
 - Souffle entre 3 et 32 mm
 - **Souffle non contraint de 70 mm**
 - **Perturbation de l'ensemble du tablier**

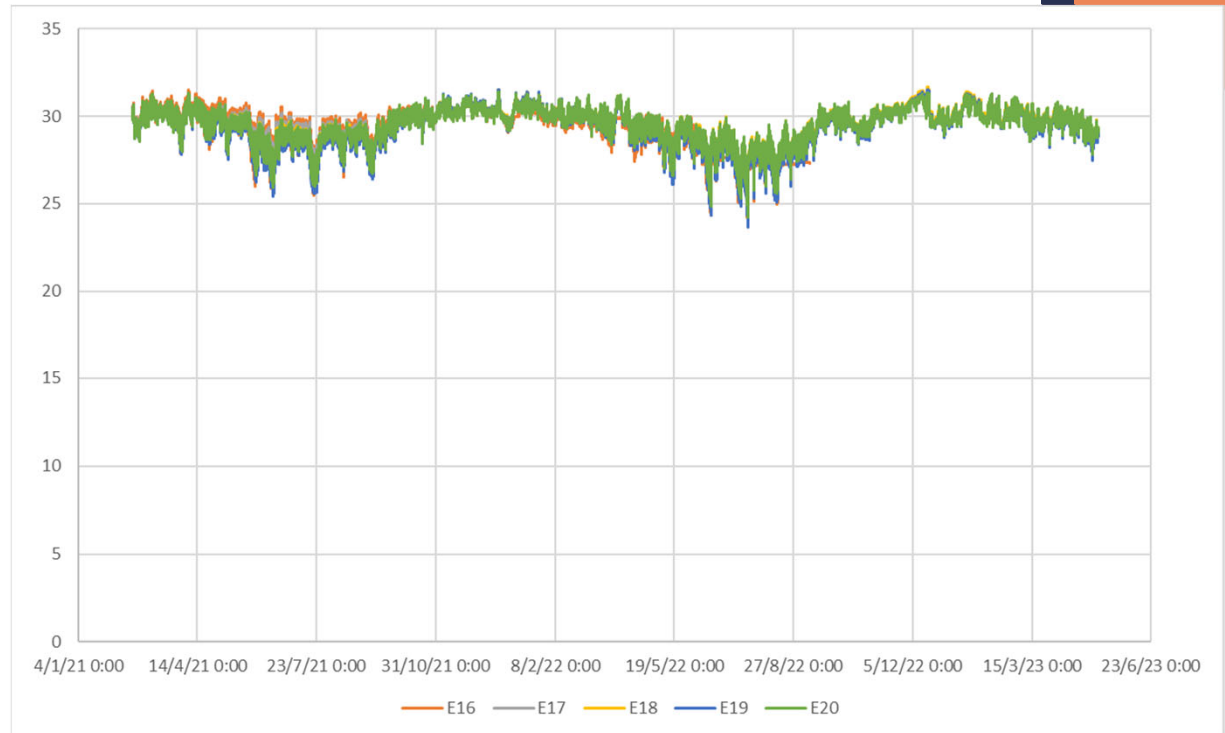
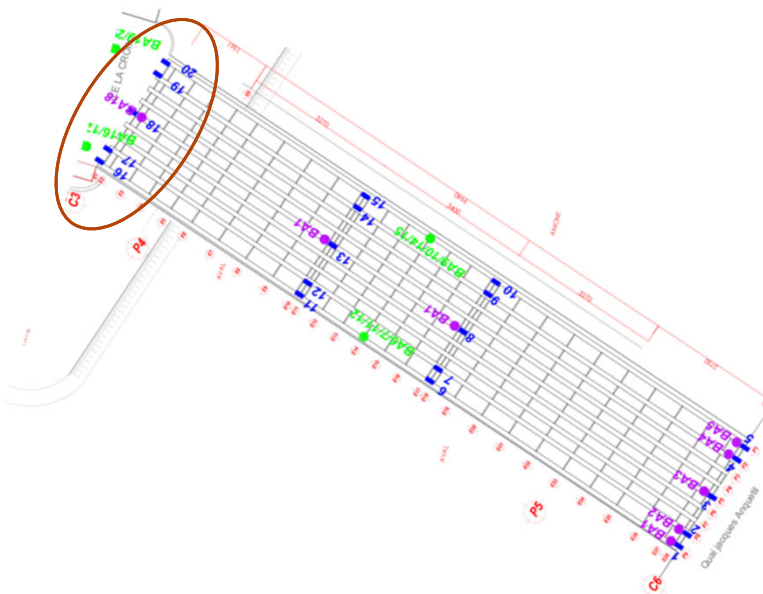
Zone 4 : Rive Ile

- Observations
 - Comportement saisonnier
 - **Pas de blocage**
 - Souffle entre 5 et 8 mm

E16	E17	E18	E19	E20
Souffle (mm)	7,3	5,07	7,38	7,84	7,17
Température blocage
