Journée Technique
MARDI 13 JUIN 2023
FNTP – 3 Rue de Berri, 75 008 PARIS

Diagnostic des ouvrages : pont sur le canal d'Arles à Bouc sur la RD268

Diagnostic de l'ouvrage franchissant le canal sur la RD268

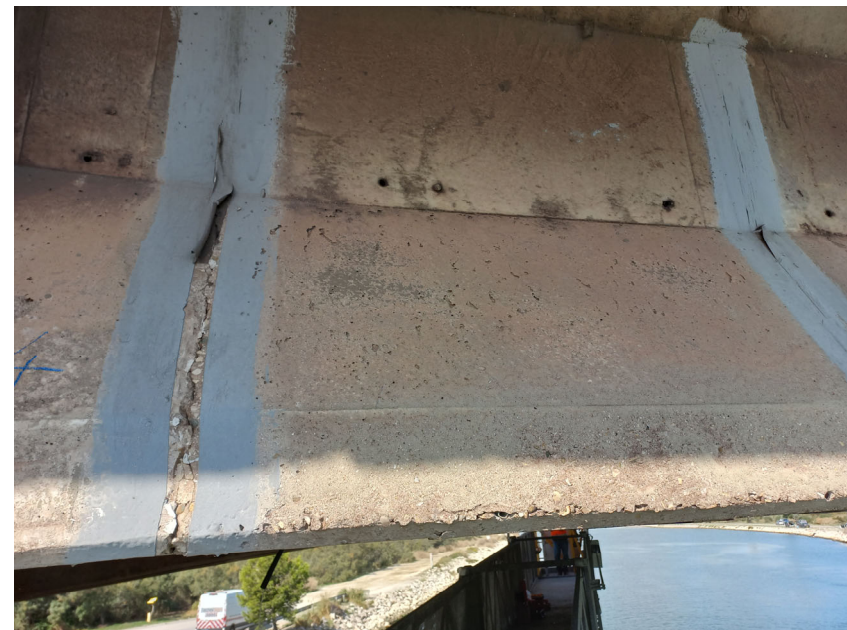
- Constat de fissures sur les zones de clavage de la travée centrale → investigations à la suite
 - Campagne gammagraphique + ouvertures → globalement ok
 - Essais de chargement → RAS pour les flèches mais les fissures « respirent » sous la charge
- Recalcul en 1981 → dimensionnement globalement satisfaisant...avec les hypothèses considérées de l'époque
- Pontage des fissures
- Vérinage de l'ouvrage en 1983 afin d'augmenter le gabarit de navigation : consoles d'appui sur les piles
- Travaux sur les remblais adjacents en 1985 suite à constats de tassement
- IDP 1988 : décollement des pontages, idem en 2001
- IDP 2007 : notation 3U, fissures $> 0,3\text{mm}$
- IDP 2018 : 3US, non-conformité des garde-corps
- 2019 : recalcul générant alors des besoins d'investigations complémentaires

Compte tenu de ces constats, l'ouvrage présente quelques caractéristiques spécifiques favorisant la fragilité des zones de clavage : époque de construction, zones de discontinuités, (biais important), type de précontrainte

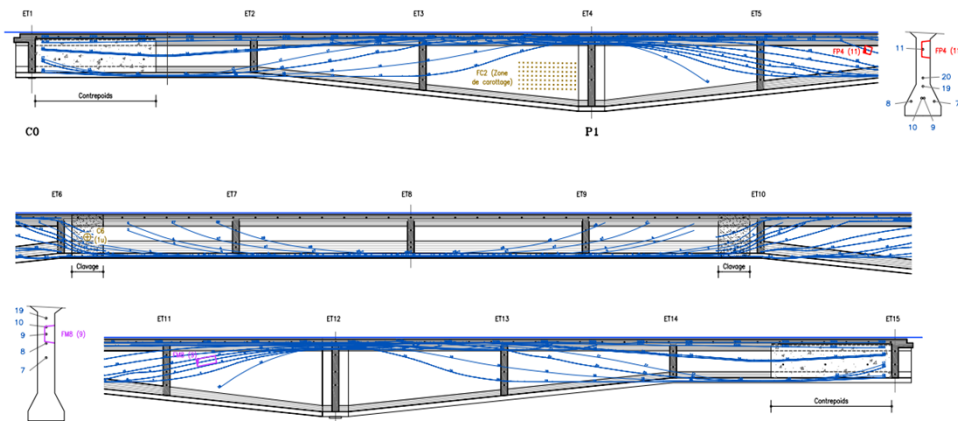
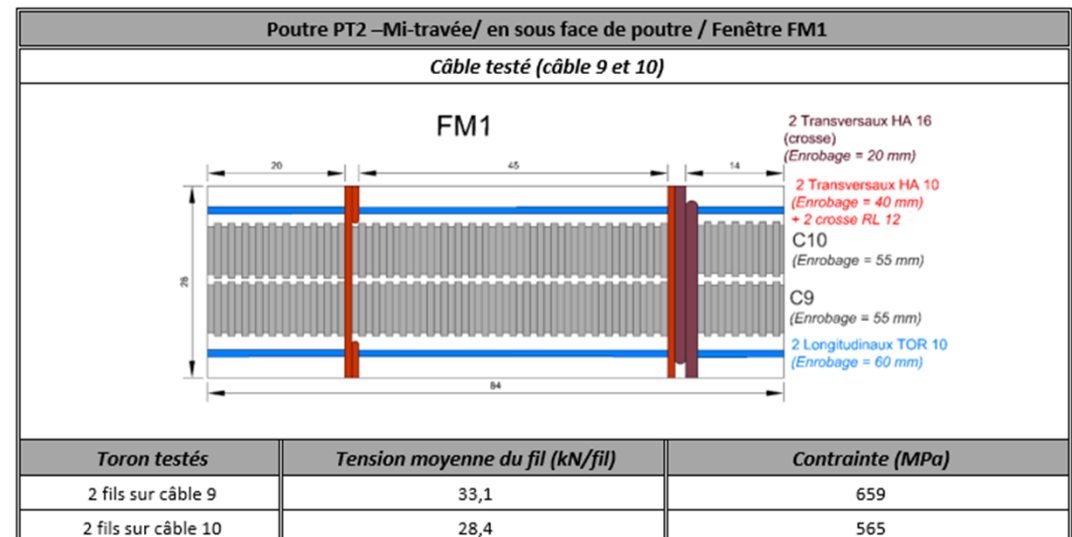
ELEVATION POUTRE 1 FACE PORT DE BOUC - 1/100

- F mécaniques : 8 sur poutres (dont 4 à L/2) + 3 sur entretoises + 3 sur hourdis
- (F pathologiques : 4 sur poutres)

Nombre total	Nombre de fils testé	% de fils testé dans le cadre de l'étude
Poutres (Précontrainte longitudinale)	Câbles de précontrainte	30	28	7,77 %
	Fils de précontrainte	360		
Entretoises (Précontrainte transversale)	Câbles de précontrainte	33	6	1,51 %
	Fils de précontrainte	396		
Hourdis (Précontrainte transversale)	Câbles de précontrainte	113	6	0,44 %
	Fils de précontrainte	1 356

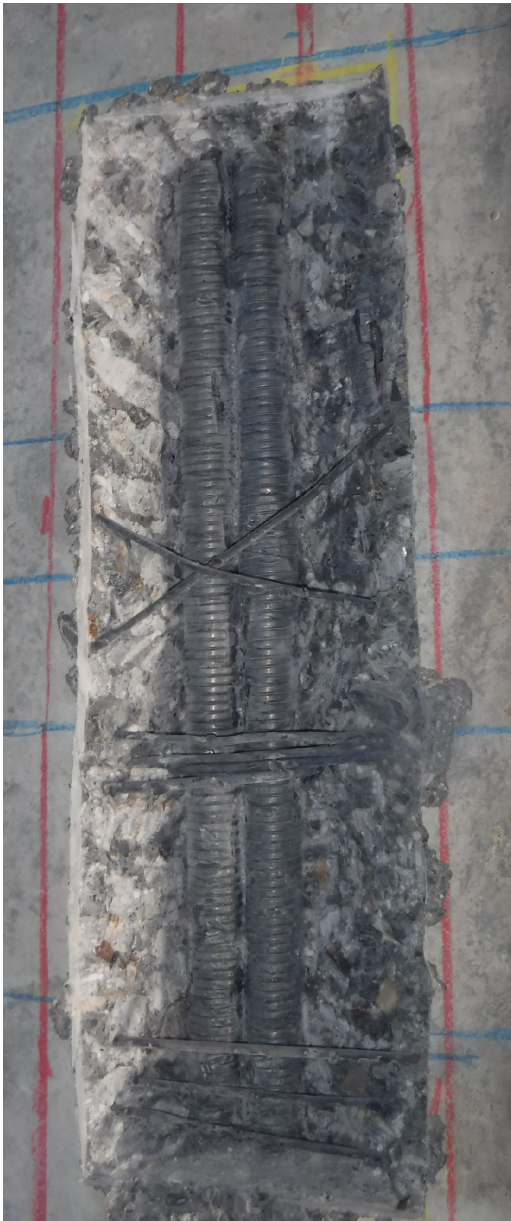
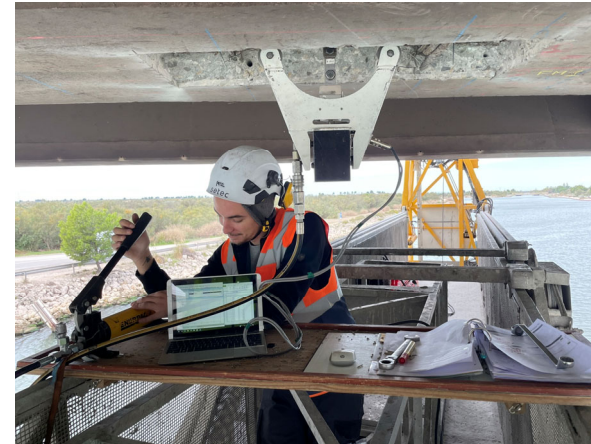
- Contrainte moyenne théorique : **920 MPa** (71 % de la contrainte initiale à l'ancrage)
- En moyenne, la tension mesurée sur la précontrainte longitudinale est de 35,5 kN par fil, soit **707 MPa**
- Déficit de l'ordre de 23 % par rapport à la valeur calculée
- La valeur de 707 MPa est à mettre en regard avec la contrainte initiale (130 hbar ou 1300 MPa)

Déficit très net de précontrainte à mettre certainement en relation avec le problème de fiabilité des ancrages 12Ø8

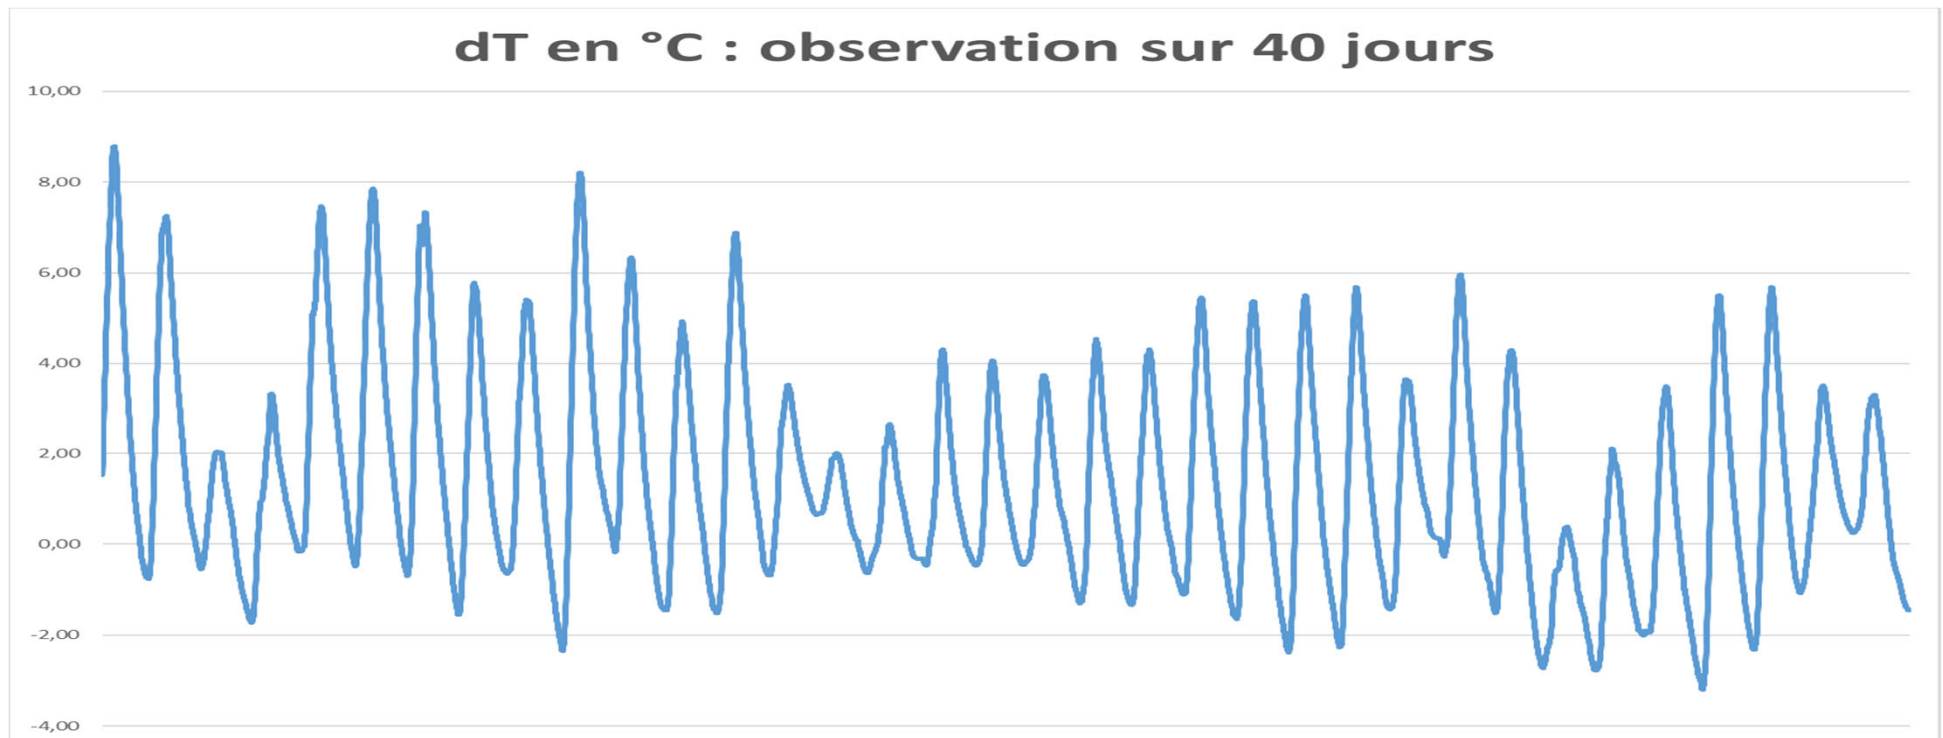
- au final, mesures intéressantes...malgré la période
- les gradients présentant une amplitude jusqu'à +7 voire + 8°C

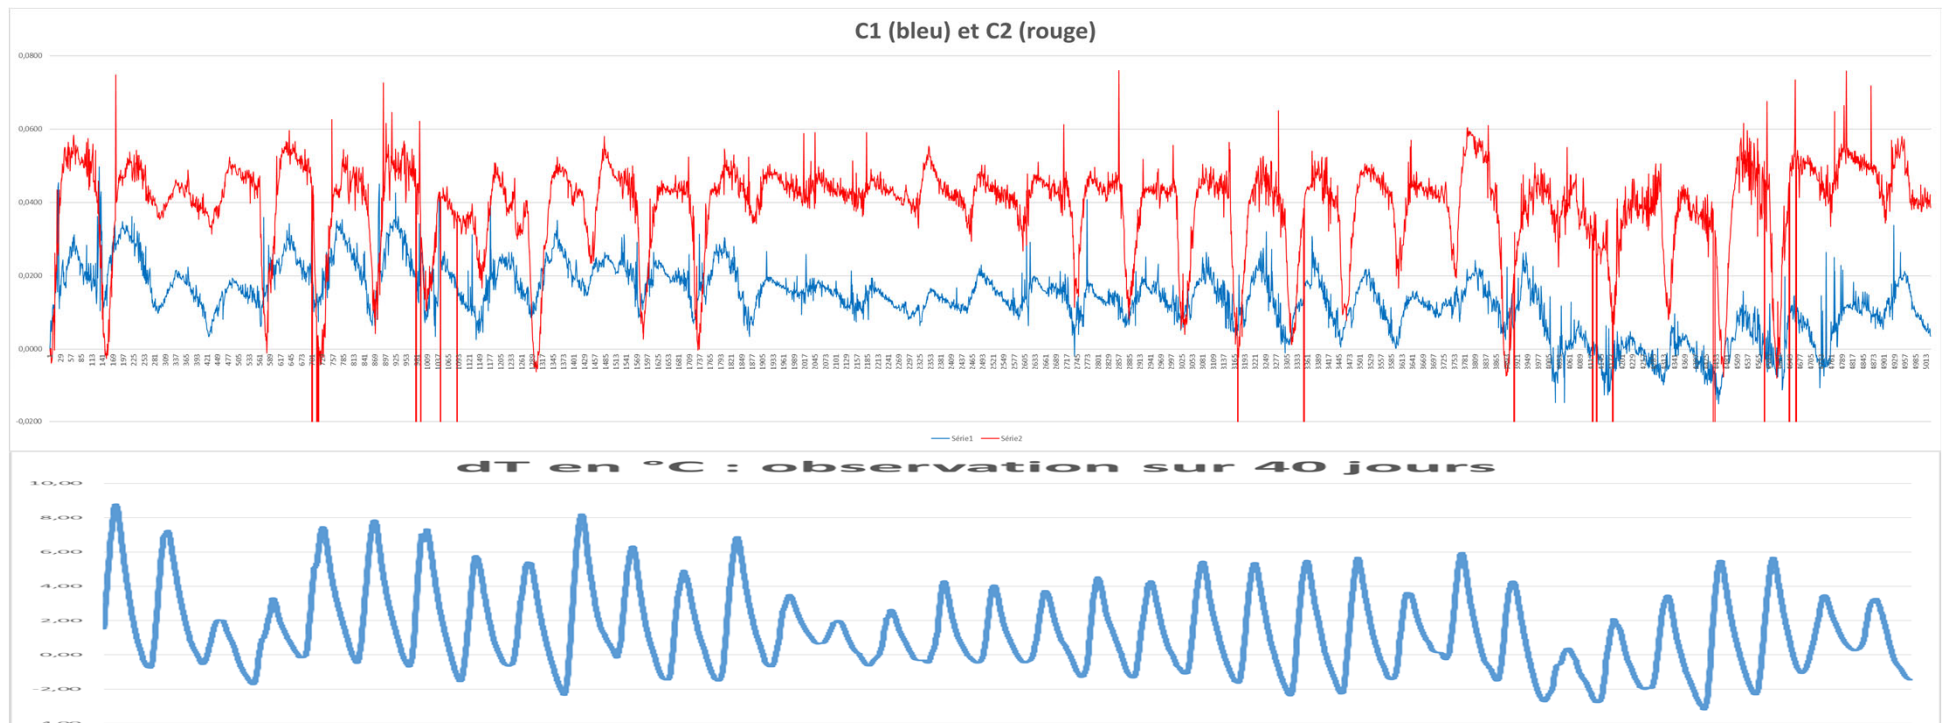
- Très bonne corrélation entre les variations de courbure dans les zones de clavage fissurées et le gradient thermique
- Un exemple : comparaison des déplacements constatés sur C1/C2 et du gradient thermique → les variations de courbures sont en lien direct avec le gradient thermique

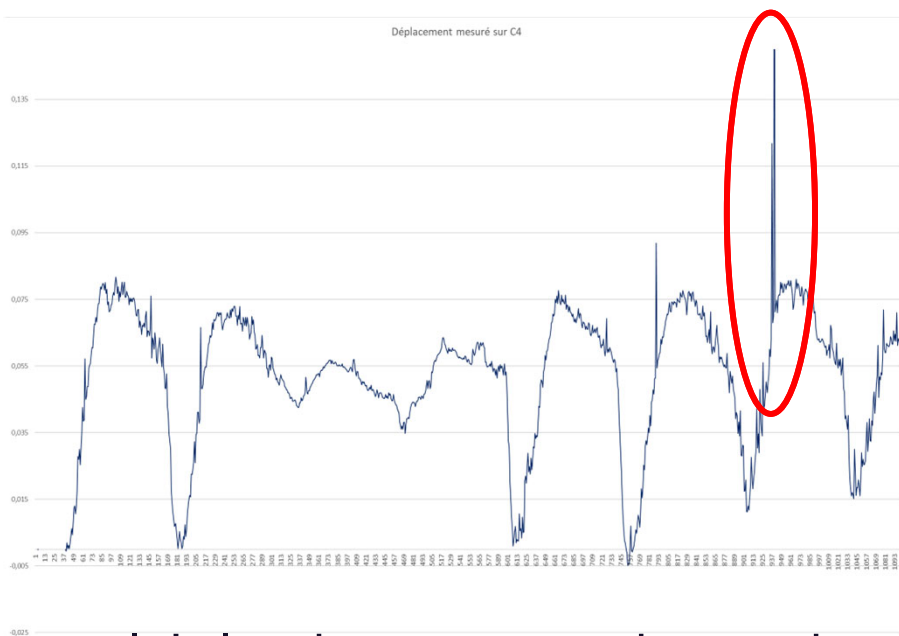
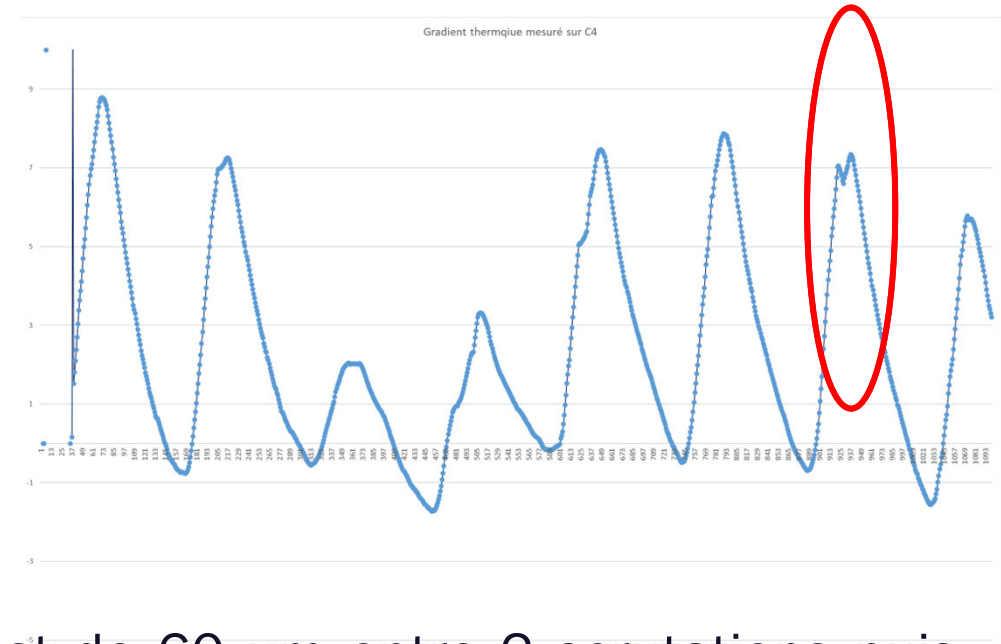
- Mise en évidence de l'intensité du trafic par quelques pics liés au passage de camions → augmentation brutale du déplacement de courbure au passage de 1 camion ou mieux au croisement de 2 camions

- Ici, le changement de courbure est de $60 \mu\text{m}$ entre 2 scrutations puis brutalement de $140 \mu\text{m}$...

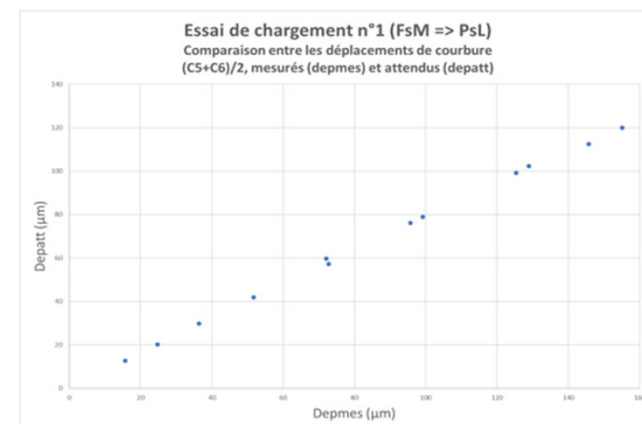
- Les zones de clavage C1 et C3 (poutre de rive Nord) « fournissent » une réponse très proche de celle attendue au niveau des pré-calculs
- Côté Sud, réponse en mode dégradé : les déplacements mesurés sont quasi au double de la réponse attendue → ensoleillement, biais, ... ?
- Concernant les courburemètres sur chaussée, on obtient un comportement globalement linéaire sur toutes les épreuves de chargement (depmes/depatt)
- Gradient thermique de l'ordre de $+1^{\circ}\text{C}$

- Après 50 ans de bons et loyaux services, les matériaux présentent un bon état de conservation
- Les zones de clavage sont fissurées
- Les déformations mesurées côté Sud sont systématiquement + élevées
- **L'origine des fissures (clavage) est en lien 2 causes principales :**
 - Non-prise en compte des effets du gradient thermique dans le dimensionnement de l'ouvrage
 - Mis en évidence par la (très bonne) corrélation gradients thermiques / ouverture fissure
 - Déficit de précontrainte en lien avec le manque de fiabilité du système d'ancrage
 - Mis en évidence par les mesures réalisées à l'arbalète
- Selon les cas de charge pris et les gradients thermiques envisagés, la comparaison entre les calculs de 1981 et ceux issus de la campagne 2022 indique :
 - des contraintes de traction supplémentaires de +5 à +6MPa à mi-portée de T2
 - de +2 à +3,5 MPa aux clavages

- Surveillance des valeurs critiques sur période longue car l'instrumentation (sondes de T et courburemètres) est toujours en place. Une campagne complémentaire devrait démarrer prochainement, et ce sur une période « plus adéquate »
- Caractérisation complémentaire des zones de clavage :
 - Valeur de la R_c ?
 - Estimation du module d'élasticité ?
 - Continuité du ferrailage passif ?

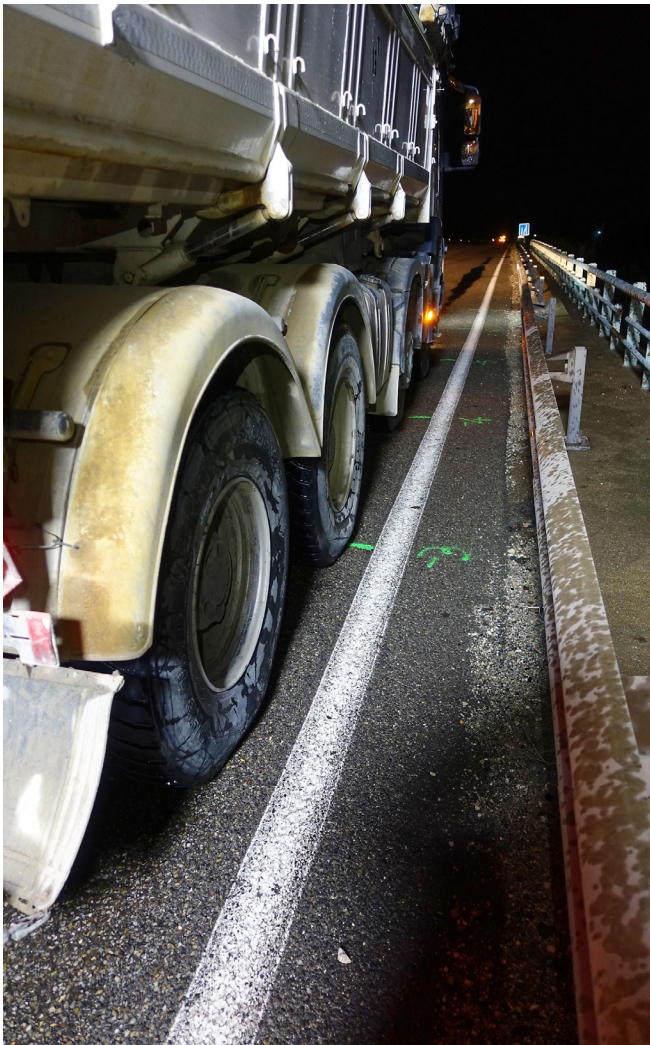
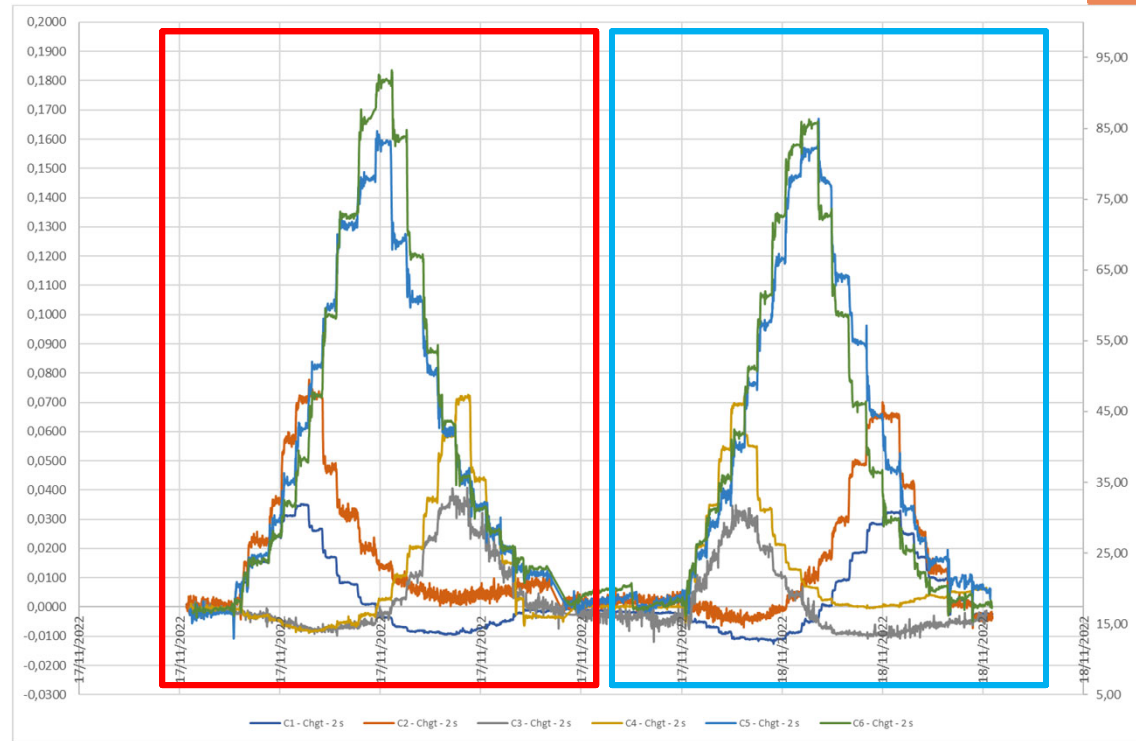
- Sens FSM → PSL
- Sens PSL → FSM
- Comportement quasi symétrique
