LA NUMÉRISATION DU PATRIMOINE GÉNIE CIVIL AU SERVICE DE LA MAINTENANCE

MARDI 5 Novembre 2024

INSPECTION DE HAUBANS PAR THERMOGRAPHIE INFRAROUGE

Présentation par Nicolas MANZINI, SITES

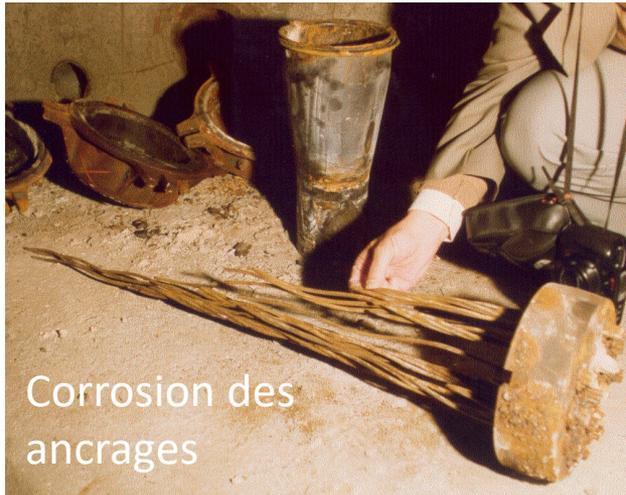
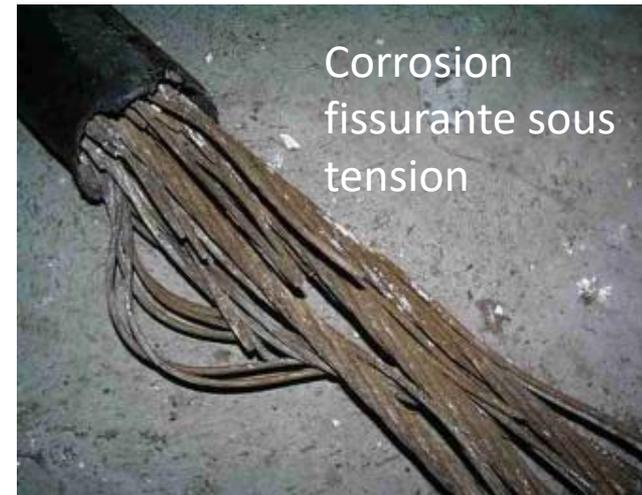
Si la protection n'est pas complète ou si elle se dégrade avec le temps, les torons ne sont plus protégés. Ils se corrodent avec pour conséquences des ruptures brutales.

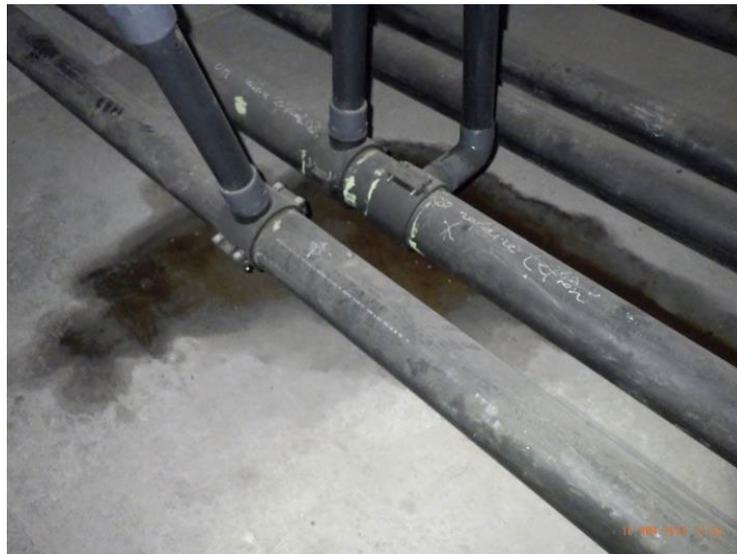
Des traces...

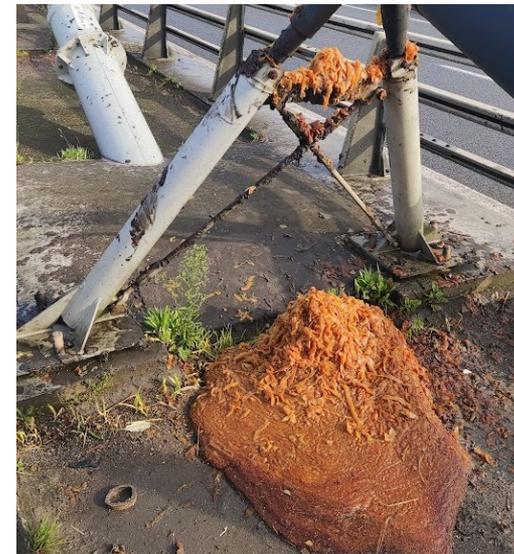
... une fuite manifeste.

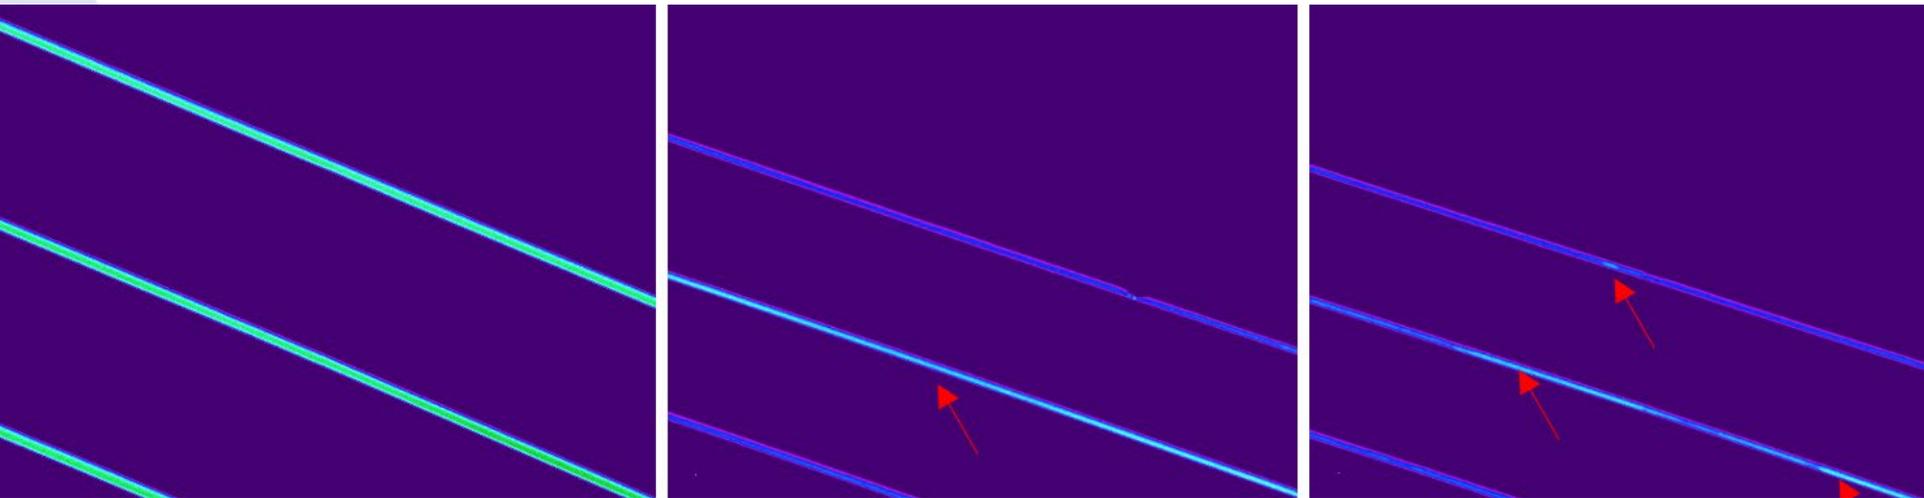
- *Une différence de température entre deux câbles voisins.*
- *Une discontinuité thermique sur un même câble.*

} 0.3°C à 1°C

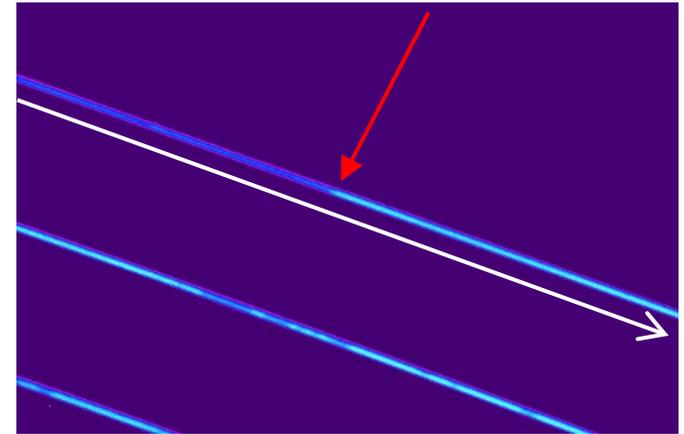
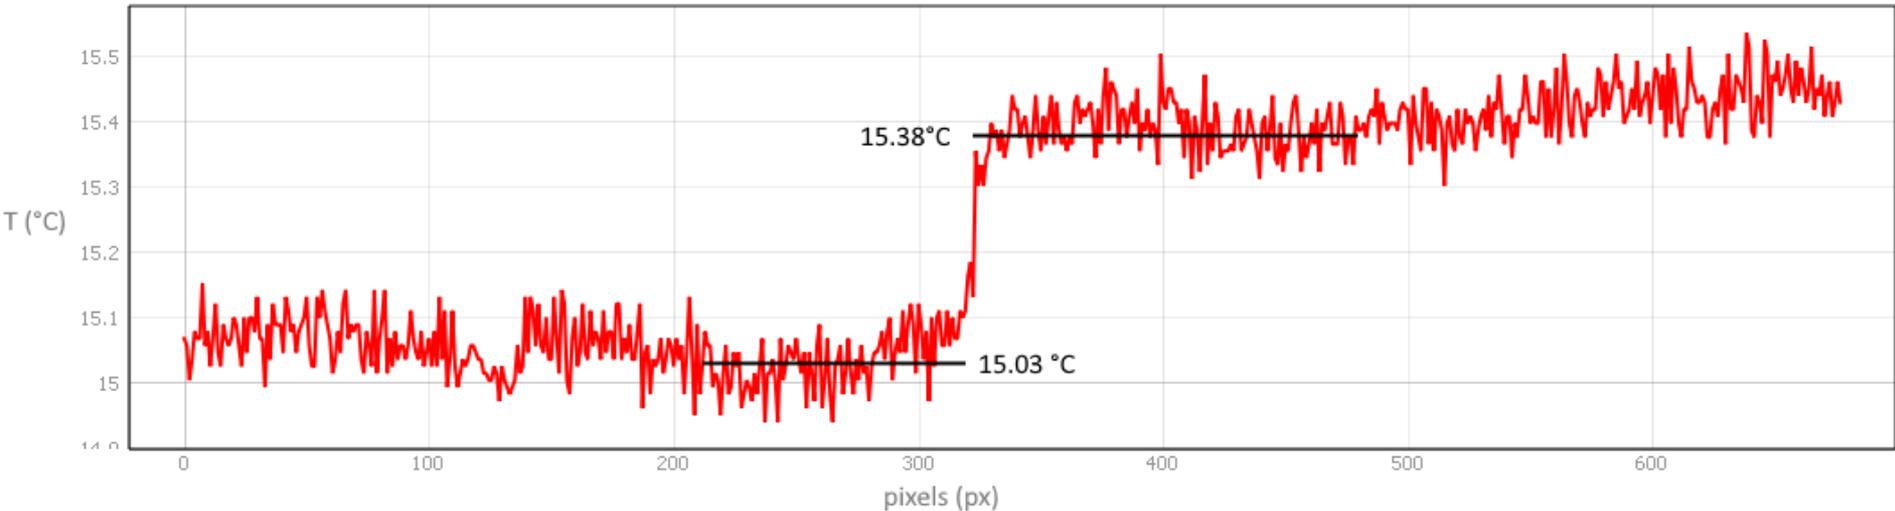
Exemple de visualisation de la température le long d'un câble extraite d'un assemblage.

La discontinuité est évidente avec la bonne échelle, mais elle ne représente ici que 0.3°C d'écart.

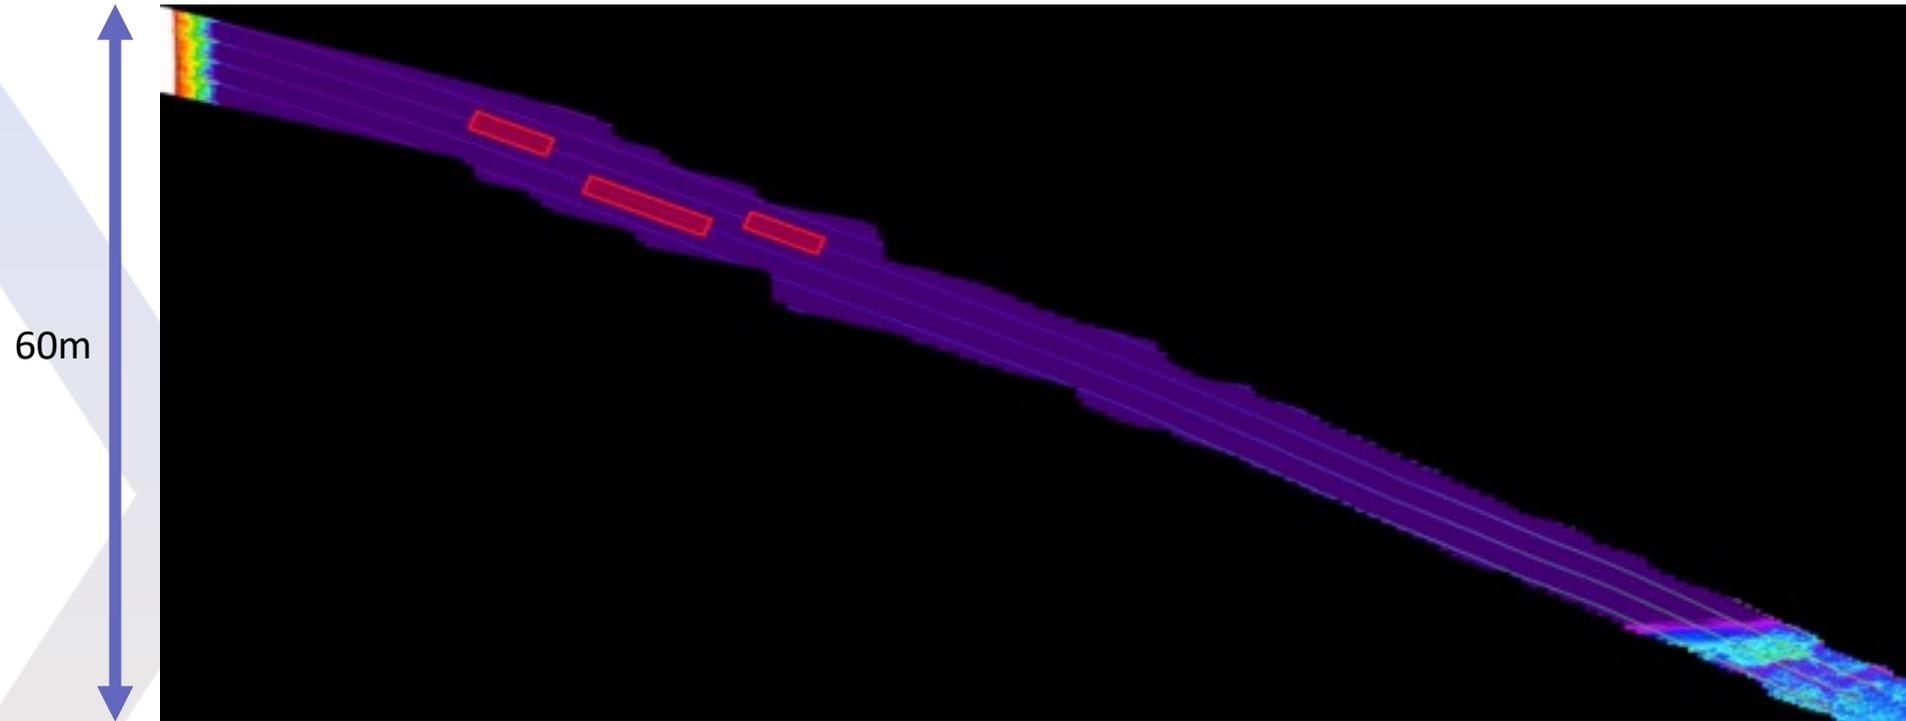
Report sur les assemblages : Cartographie numérique des anomalies thermiques identifiées.
