Journée Technique

# LA GESTION DES OUVRAGES D'ART EN SITUATION DE CRISE

Réhabilitation de la rampe à canon Est de  
la citadelle d'Amiens

Le 20/11/2025

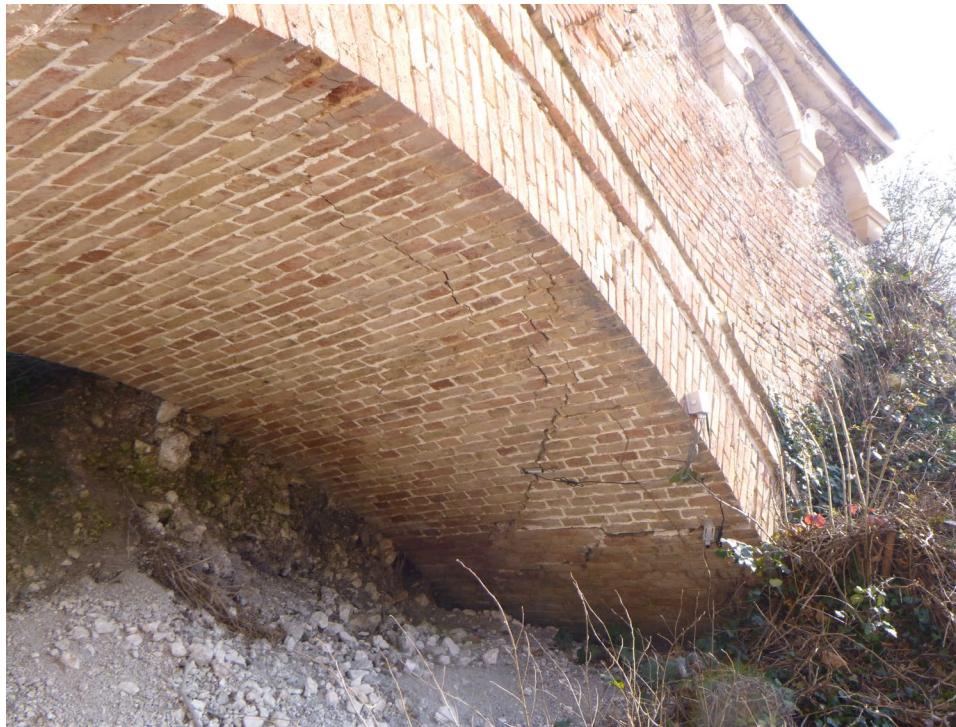
**Campagne d'inspection détaillée de 2024 : notation 3U !**  
**(alors que les travaux se sont terminés en 2017 ...)**

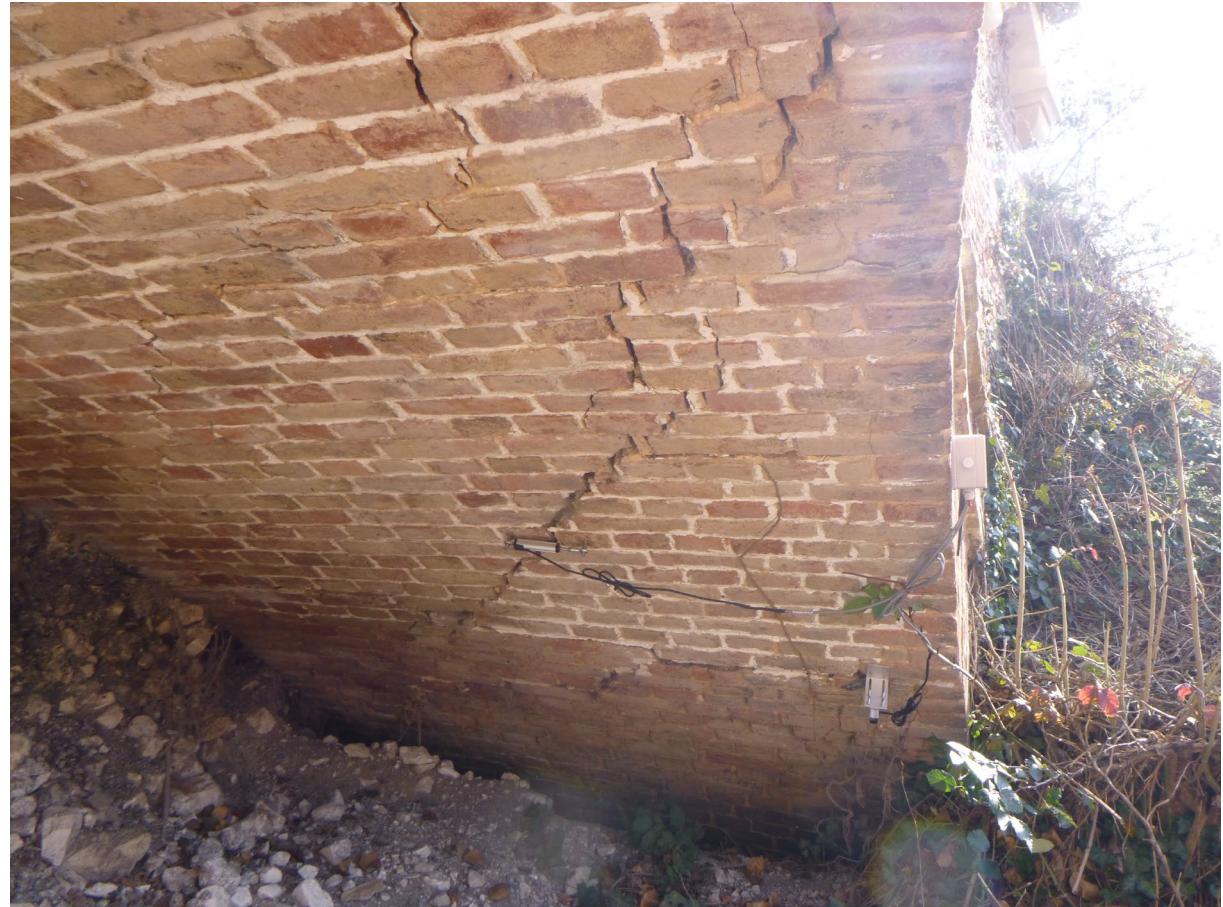
Principaux  
désordres

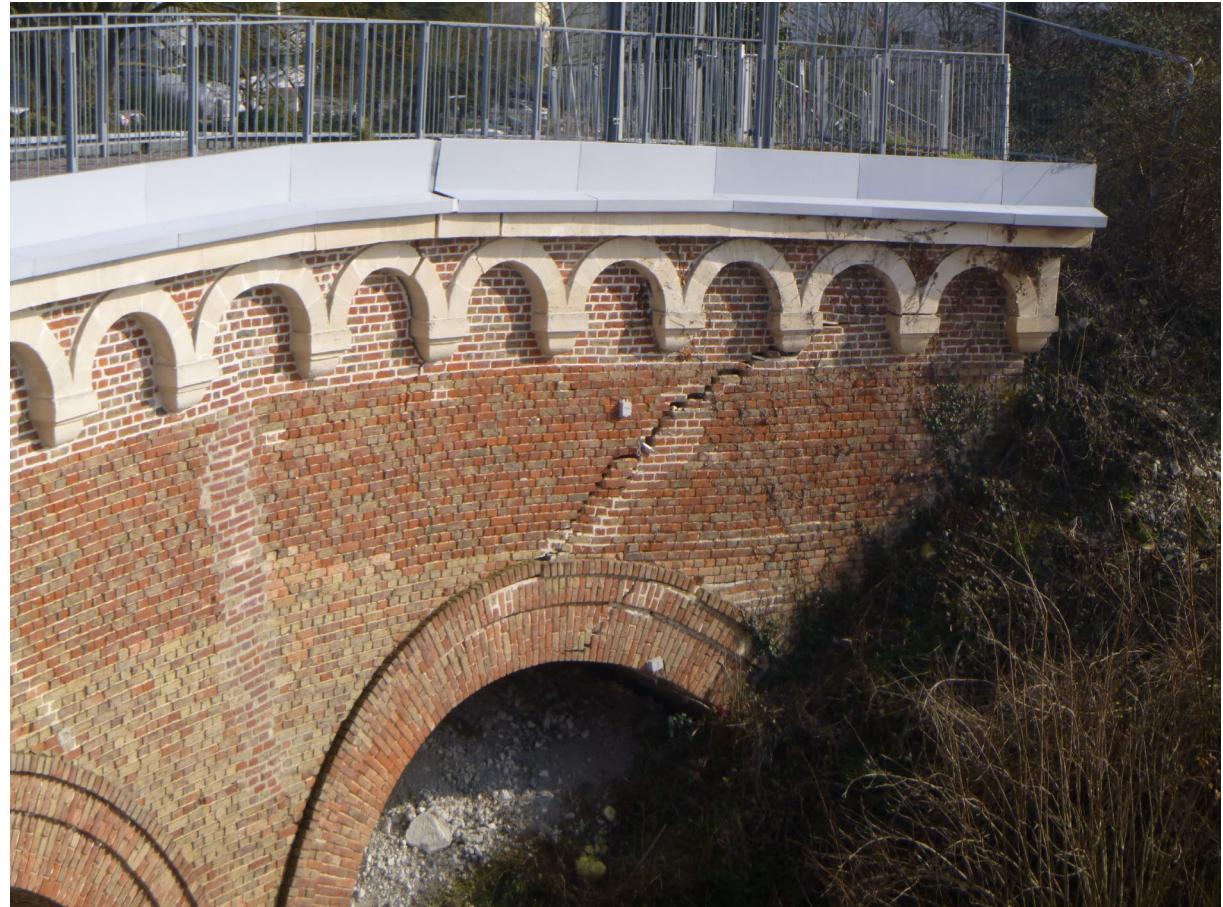
Principaux  
désordres

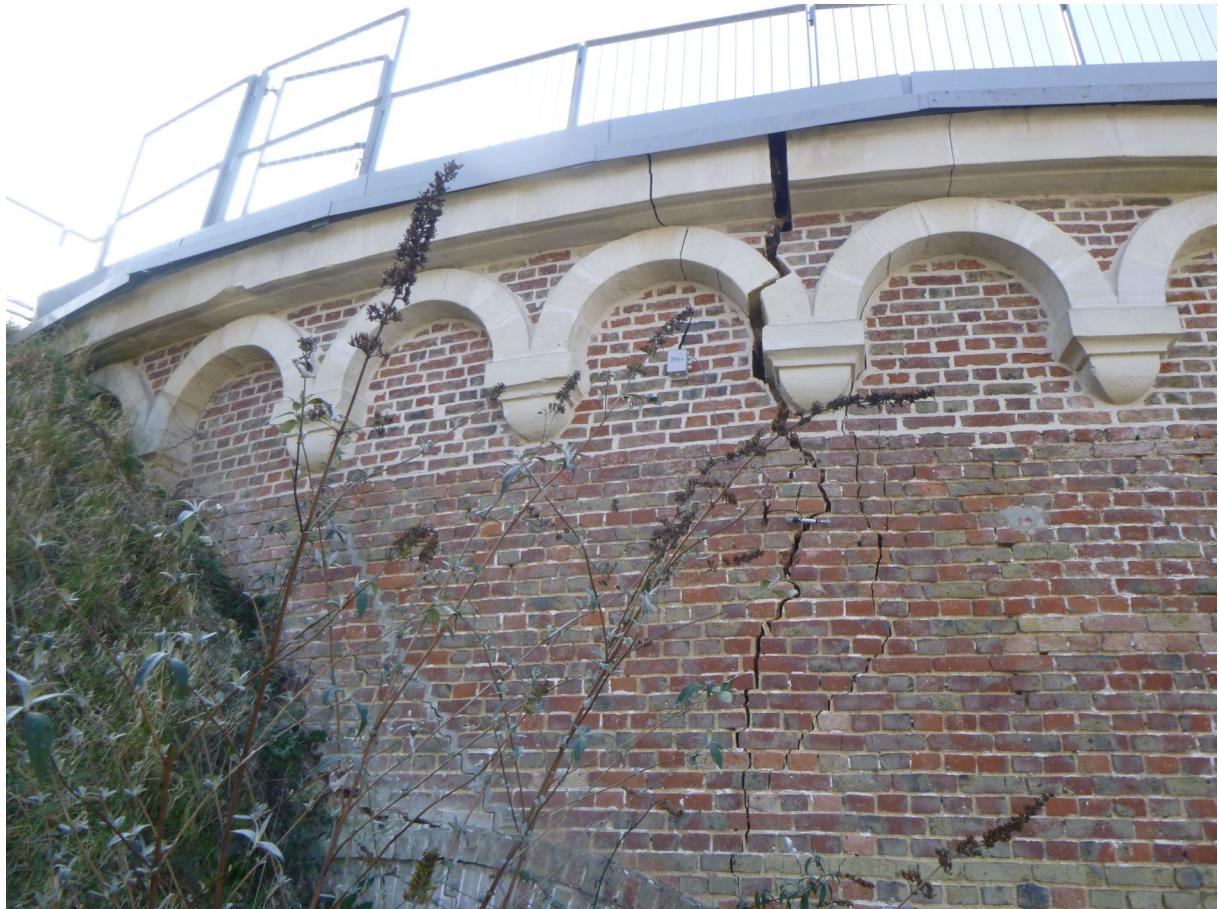
Principaux  
désordres

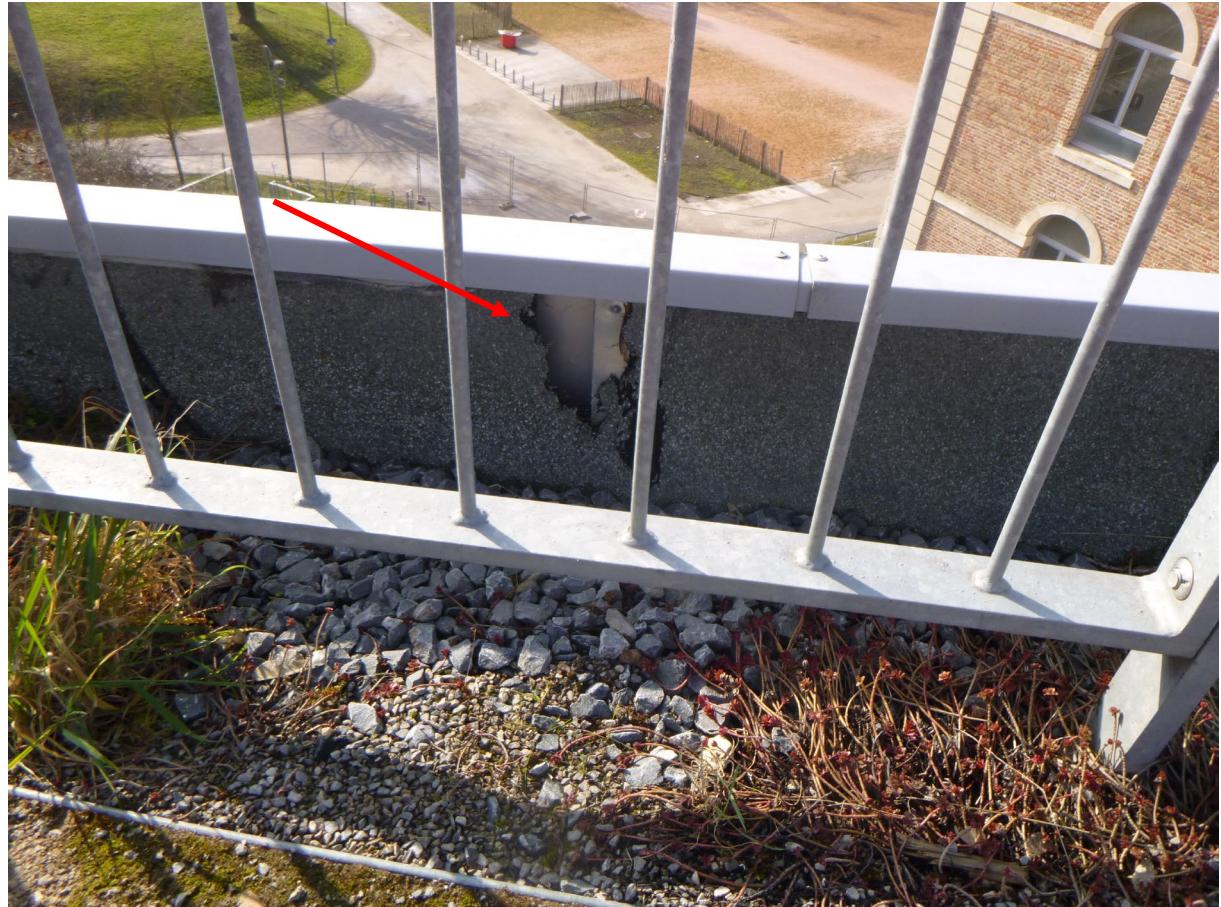
Principaux  
désordres

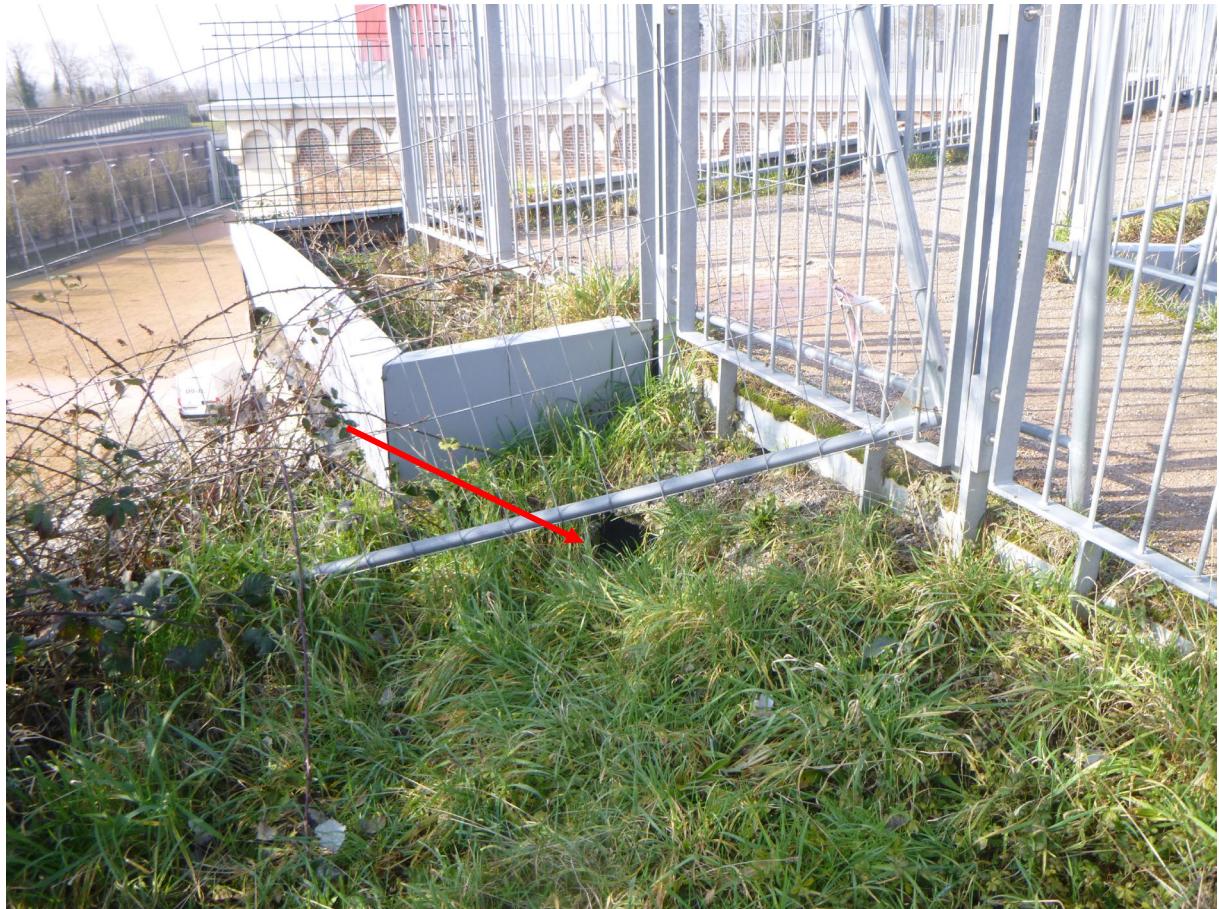
Principaux  
désordres

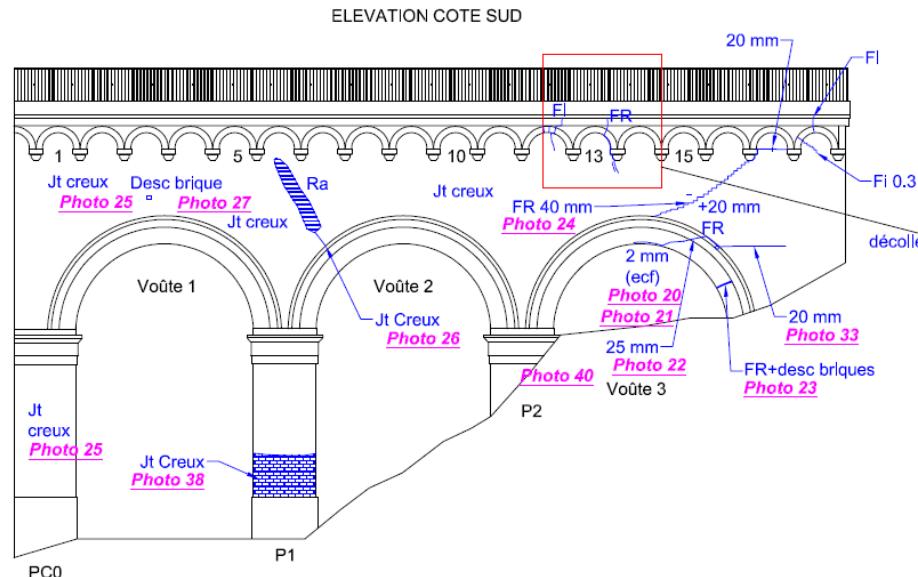
07/2024 : Inspection détaillée (EDIS) met en évidence l'apparition de désordres → tassement de la culée C3 soupçonné

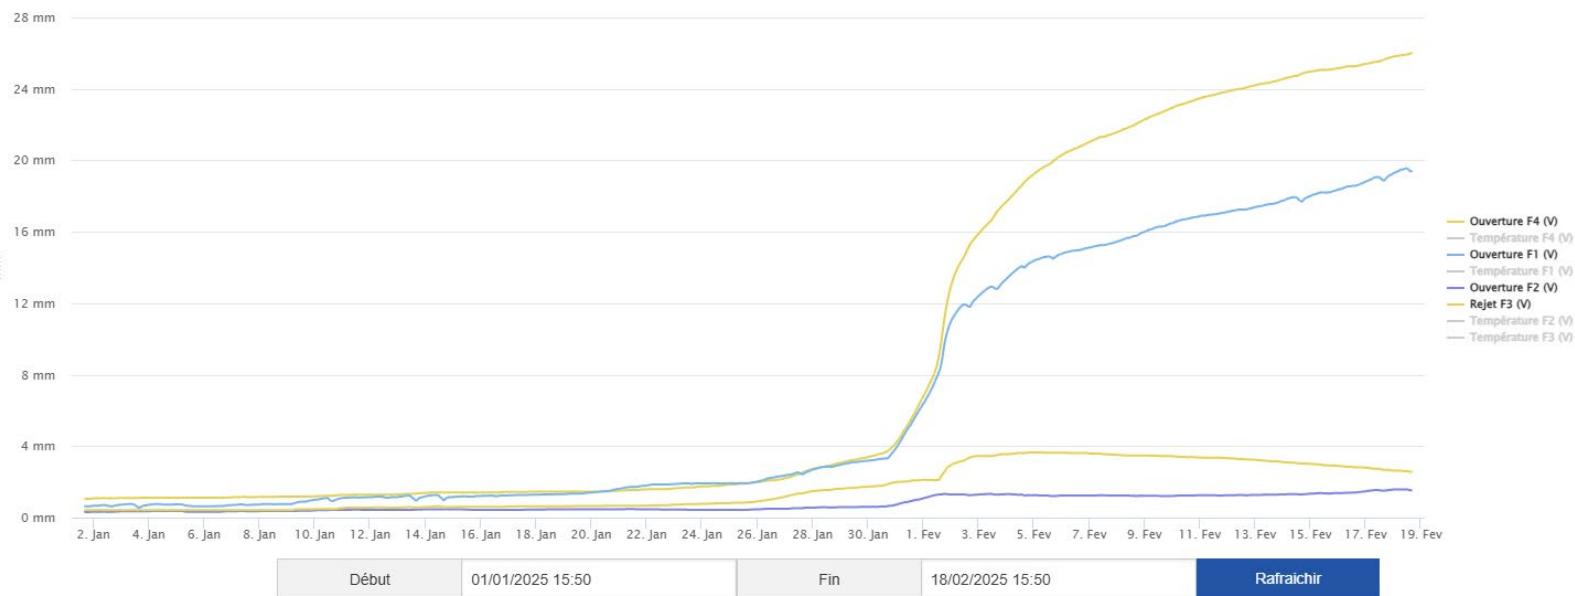
02/2025 : alerte de l'instrumentation en place +15 à +20 mm d'ouvertures en 15 jours

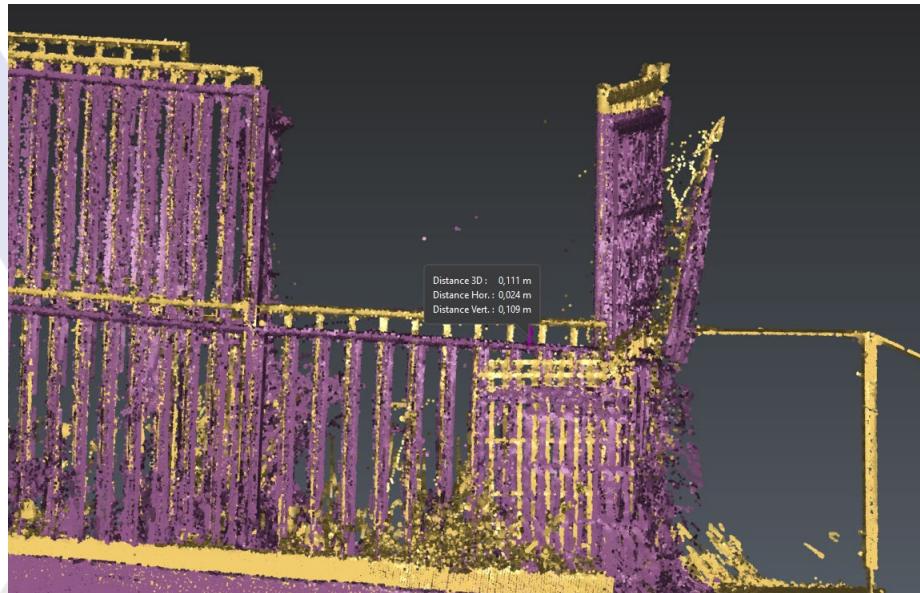
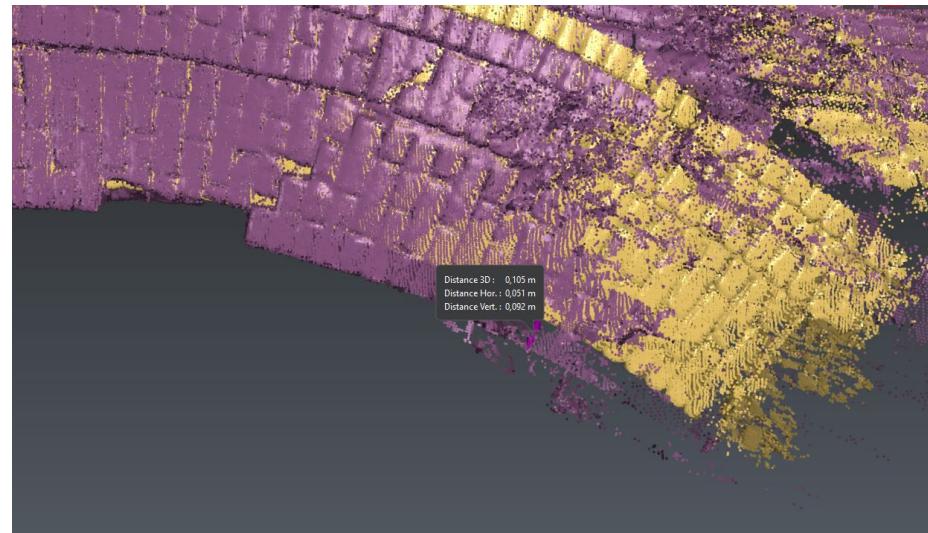
02/2025 : confirmation avec relevé scanner 3D

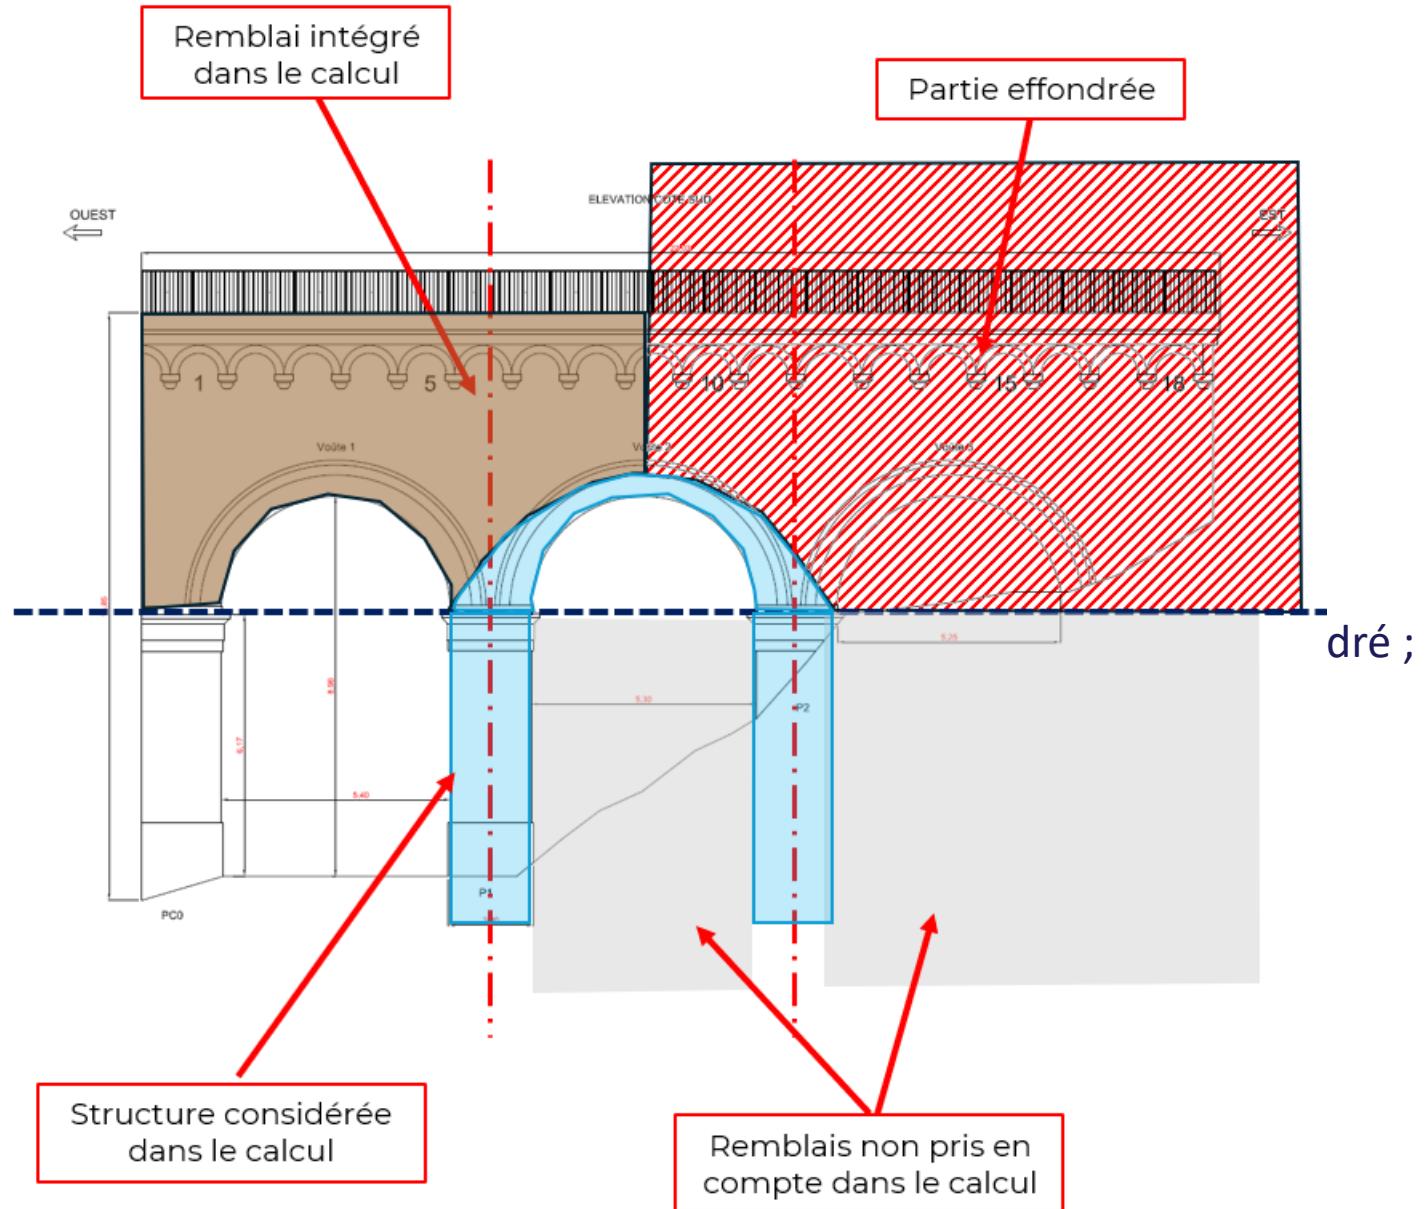
- Calcul cas le plus défavorable :
  - Prise en compte des incertitudes liées aux épaisseurs de piles résistantes ;
  - Prise en compte des incertitudes liées au volume de remblai effondré ;
  - Non prises en compte des remblais ‘stabilisant’ des piles ;
  - Introduction manuelle des réactions d’appuis horizontales et verticales des voûtes adjacentes

- Calcul du cas le plus défavorable :
  - Prise en compte des incertitudes liées aux épaisseurs de piles résistantes ;
  - Prise en compte des incertitudes liées volume de remblais effondré ;
  - Non prises en compte des remblais ‘stabilisant’ des piles.
- Conclusion :
  - Risque d’effondrement en chaîne par instabilité de la pile pour reprendre les efforts horizontaux (résistance de la voûte ok) = risque pour le bâtiment

- Confortement provisoire :
  - Soit soutenir la voûte 3 ;
  - Soit conforter la pile P2 pour reprendre la réaction horizontale (tirant, portique) en tête de la pile P2 (la voûte 3 pourrait alors s'effondrer sans conséquence pour le reste de l'ouvrage) ;

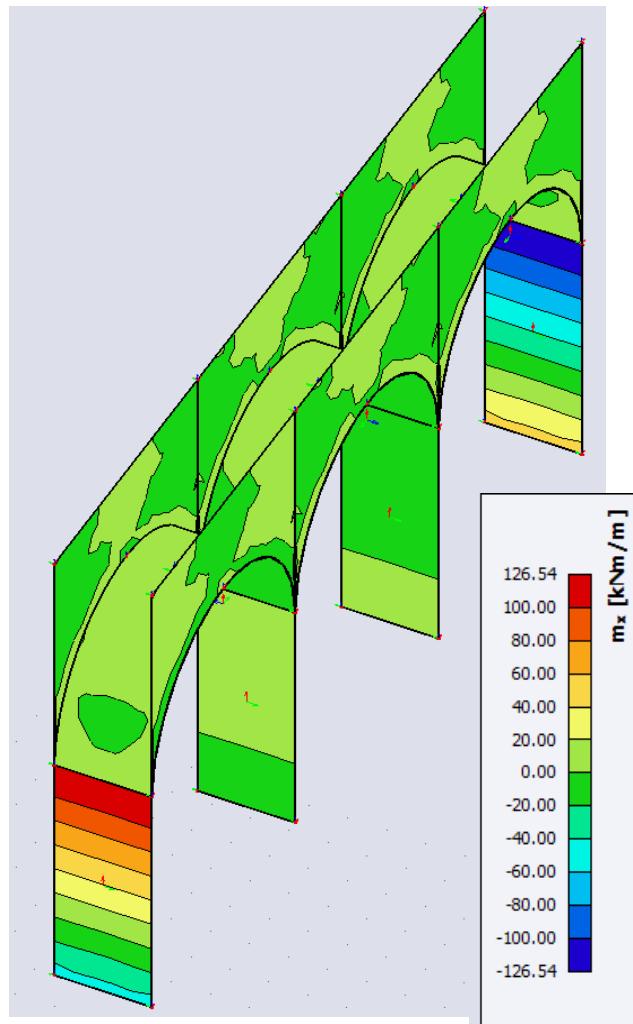
- Modélisation sur SCIA Engineering :
  - Objectif : vérifier d'autres hypothèses plus réalistes sur la structure (quantité de remblais effondré, tassement) ;
  - Conclusion : la non-convergence des calculs permet de conclure sur des instabilités, sans pour autant pouvoir les identifier clairement ;
