ADAPTATION DES OUVRAGES EN MAÇONNERIE AUX NOUVELLES CONDITIONS DE SERVICE

Les grands collecteurs souterrains parisiens en maçonnerie

Collecteur Marceau : exemple d'étude

Marceau Aval 1 (R12 à R6) : 1 140 m

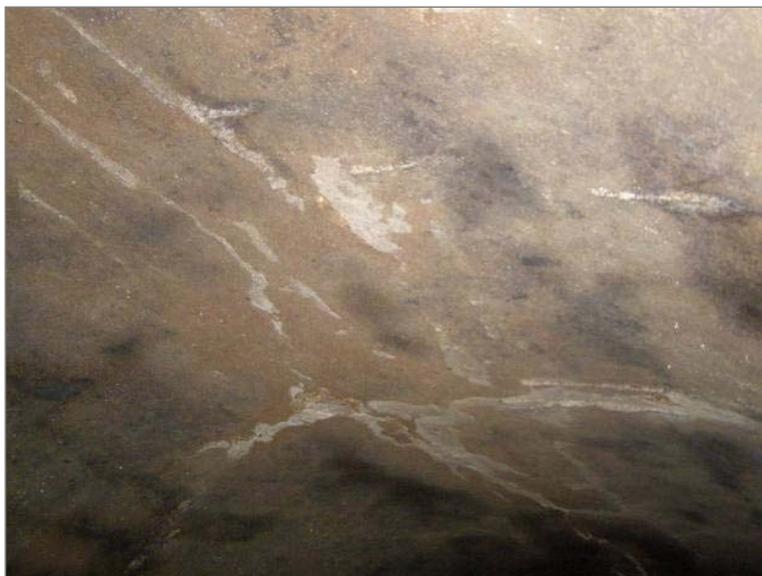
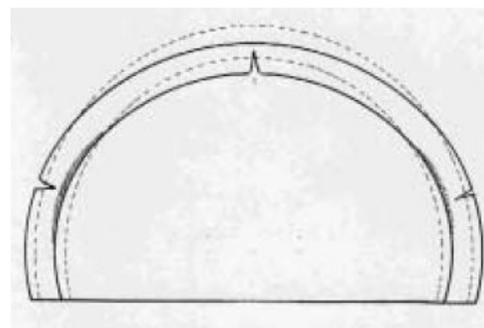
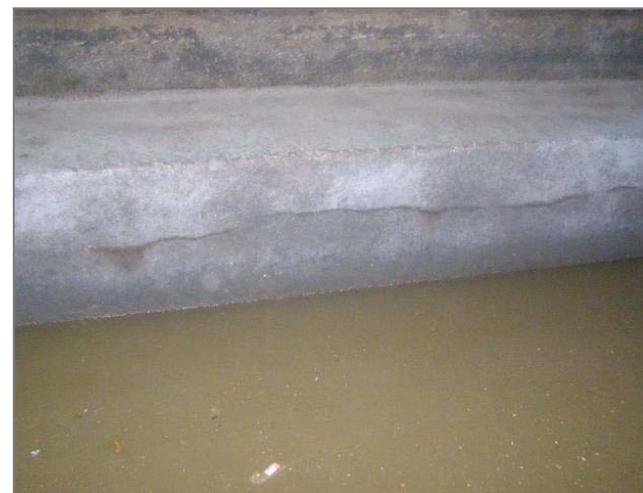
Fissurations

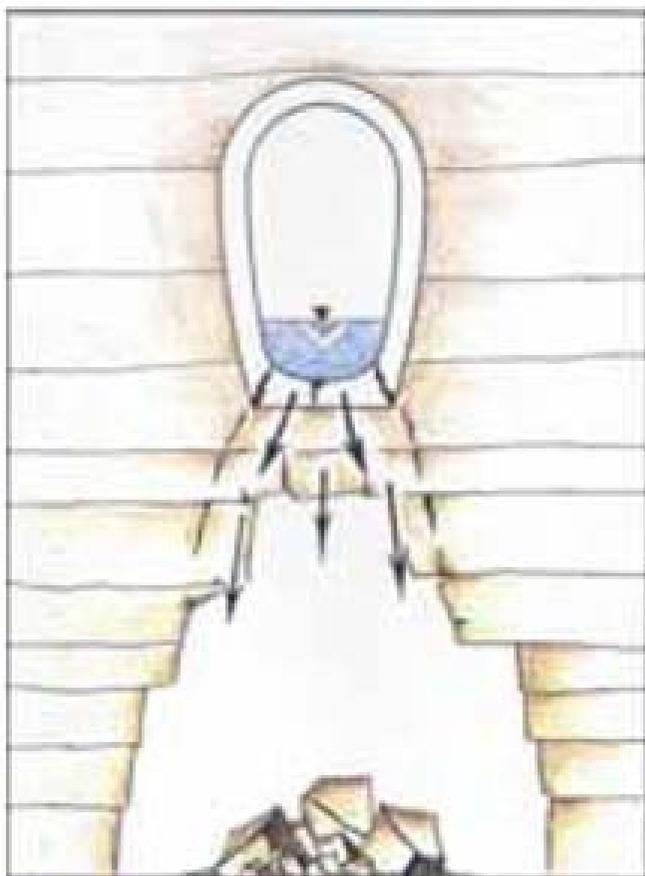
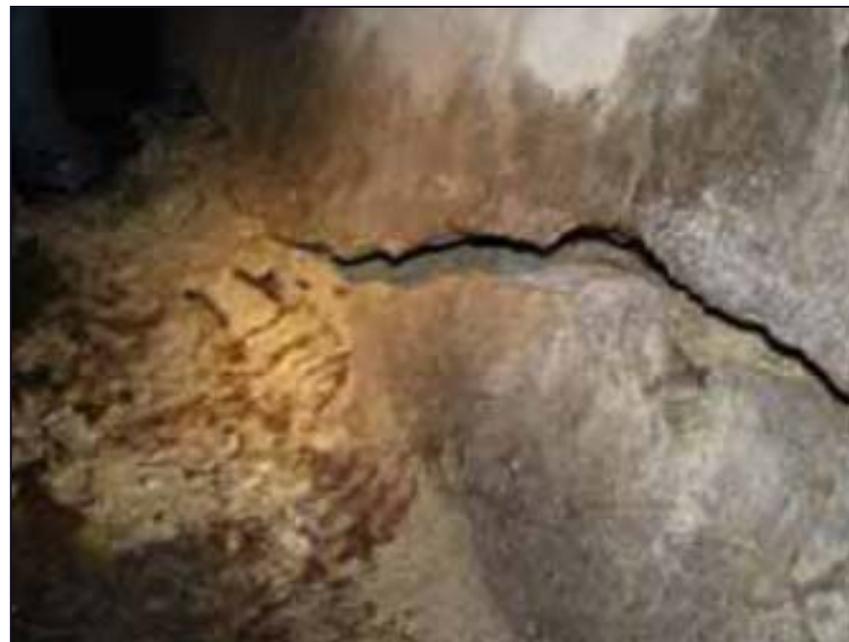
Affaissement

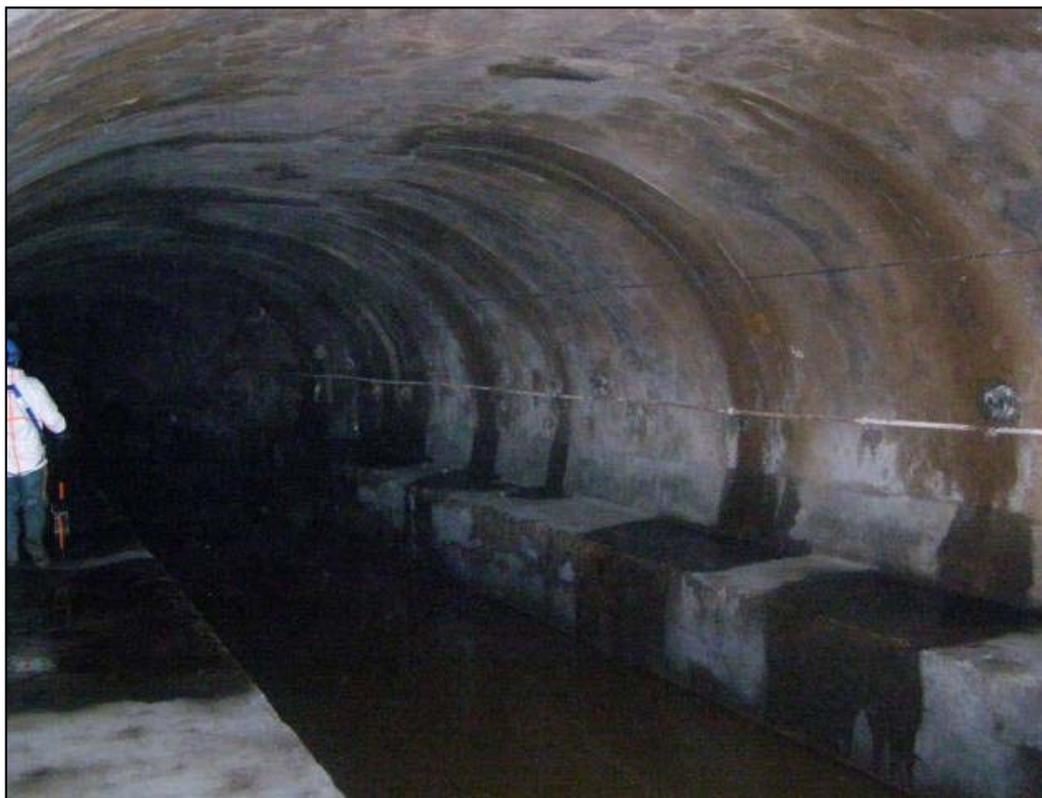
Infiltrations / exfiltrations

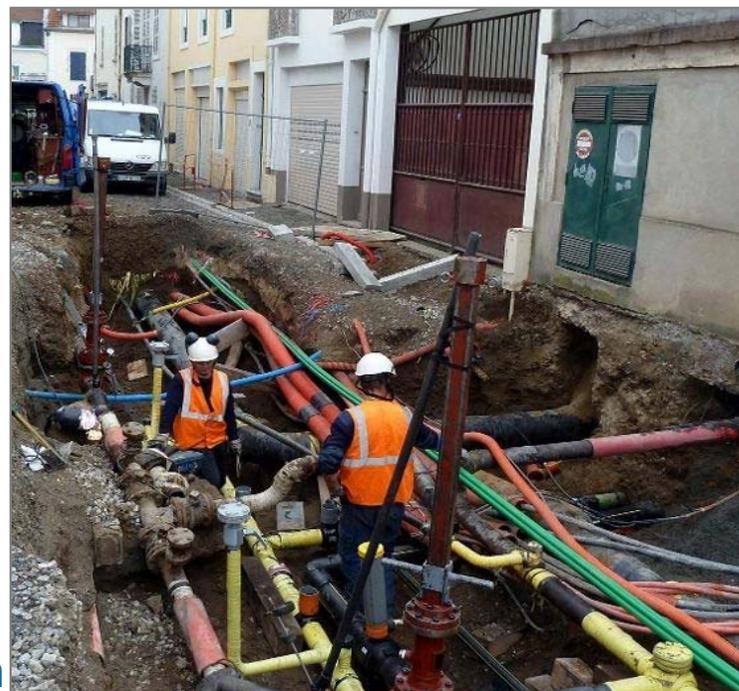
Présence de concessionnaires

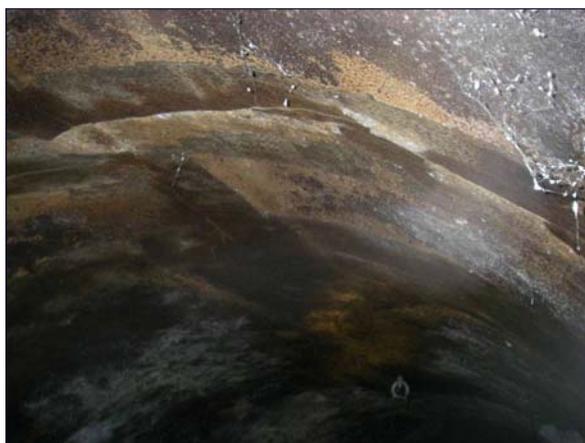
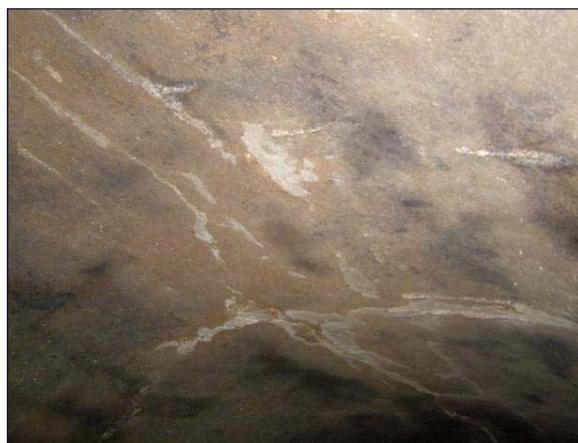
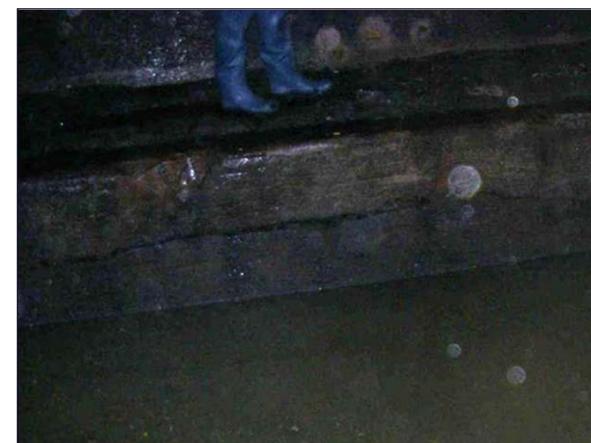
- Fissuration longitudinale en voûte fine à large sur 65 % du linéaire
- Fissuration transversale en voûte et piédroits fine à large

Fissuration plus ouverte à l'aval (R6)

Évolution 1999-2008 : Elargissement des fissures

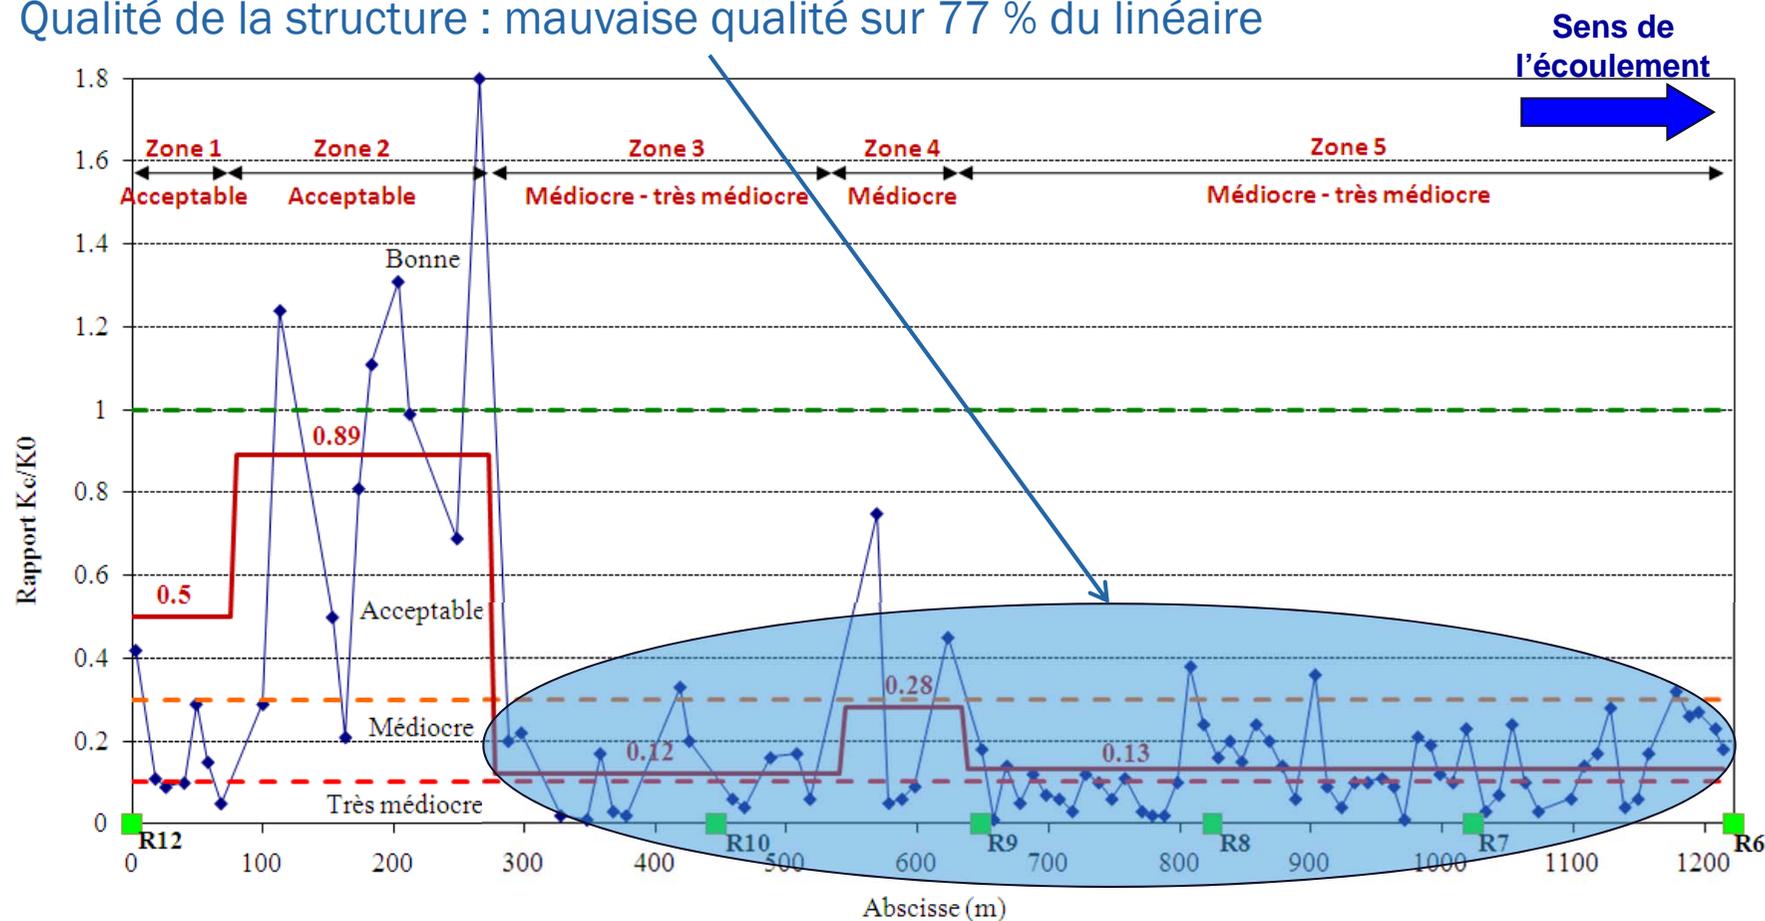
Qualité de la structure : mauvaise qualité sur 77 % du linéaire

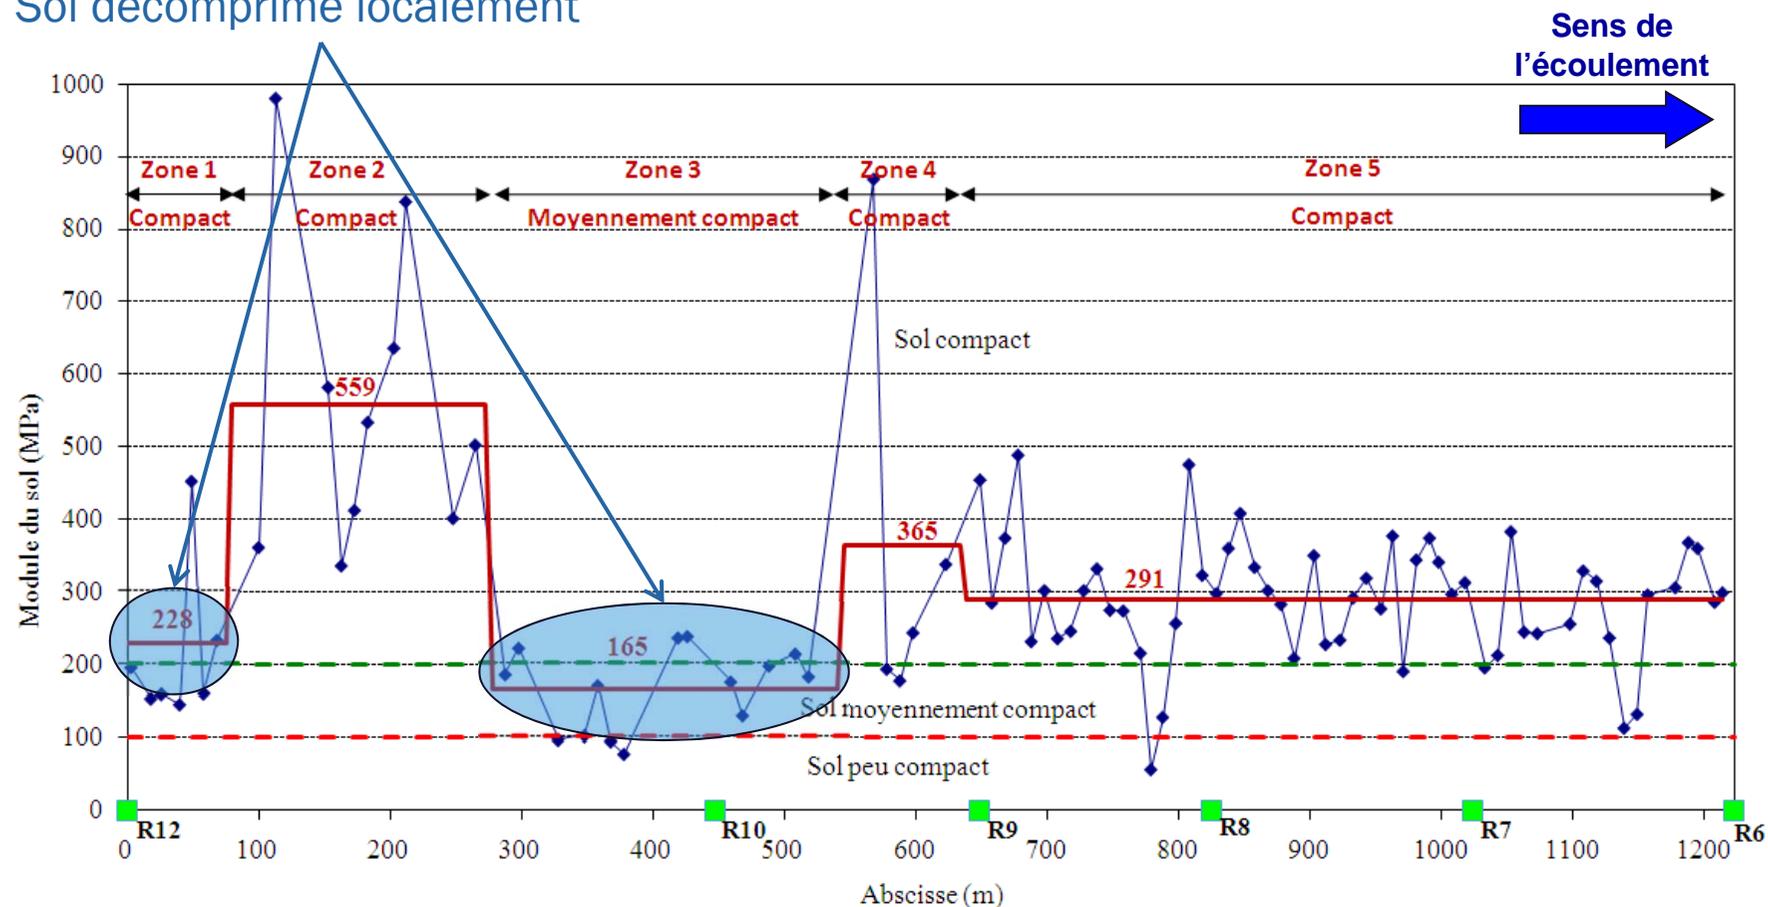
Sol décomprimé localement
