ADAPTATION DES OUVRAGES EN MAÇONNERIE AUX NOUVELLES CONDITIONS DE SERVICE

Journée Technique
Vendredi 21 septembre 2017
à l'Amphithéâtre AUGUSTE BRULÉ

Intégration des contraintes patrimoniales, urbaines et paysagères aux études de réparation d'ouvrages en maçonnerie

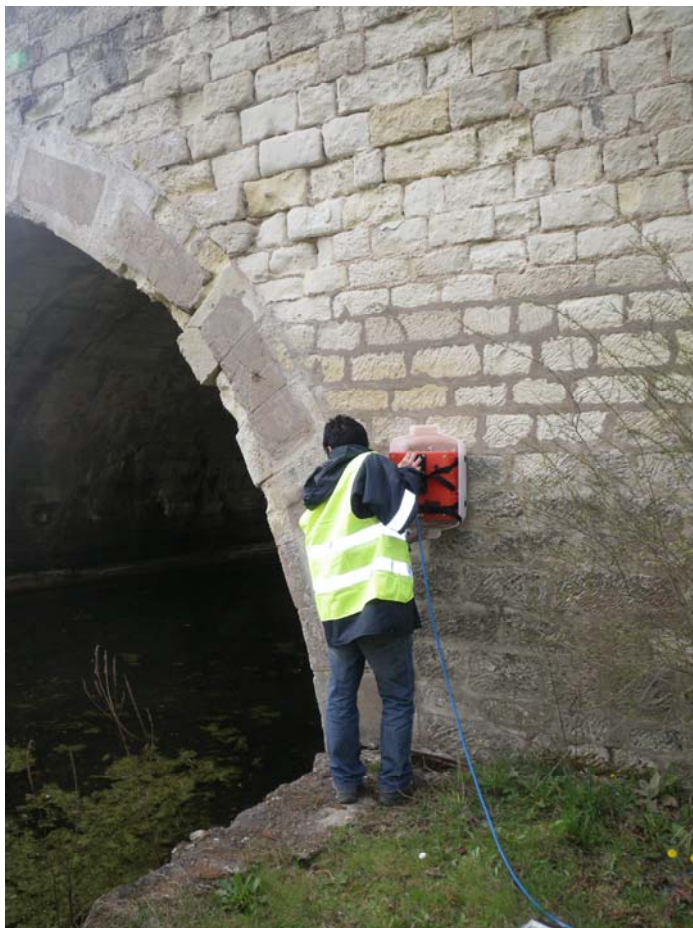
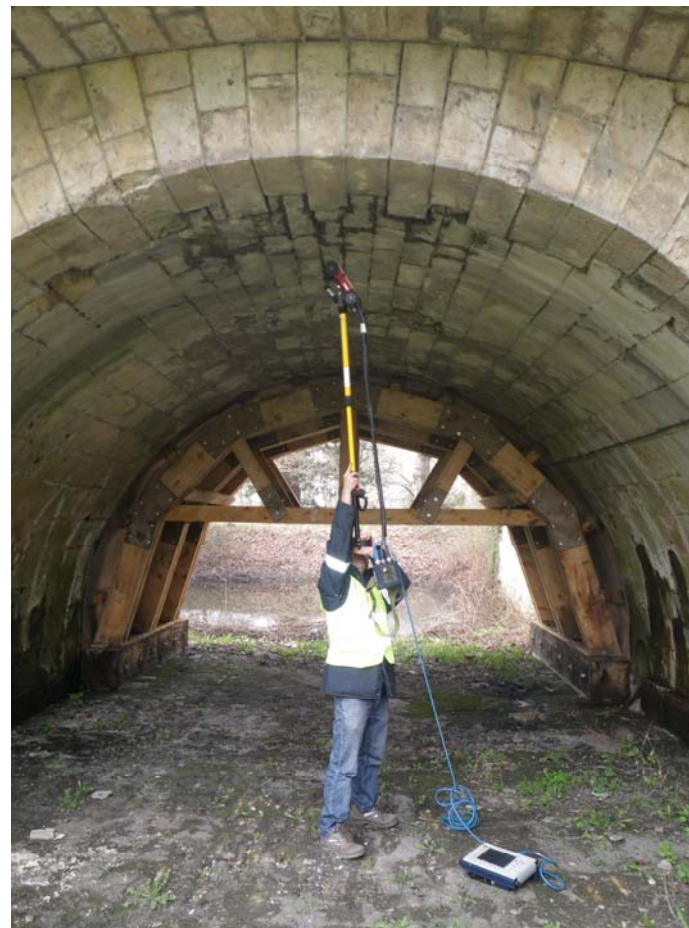
Reconnaissances structurelles : reins et clef de voûte, auscultation RADAR

- **Reconnaisances préalables : constitution de la structure, géométrie des voûtes et épaisseurs d'enrobé (auscultation RADAR)**
- **Réalisation de fouilles : épaisseur en clef et épaisseurs d'enrobé**
- **Prélèvement de maçonnerie sur voussoirs en rein pour essais de résistance mécanique**
- **Reconstitution de la géométrie : relevés topométriques**

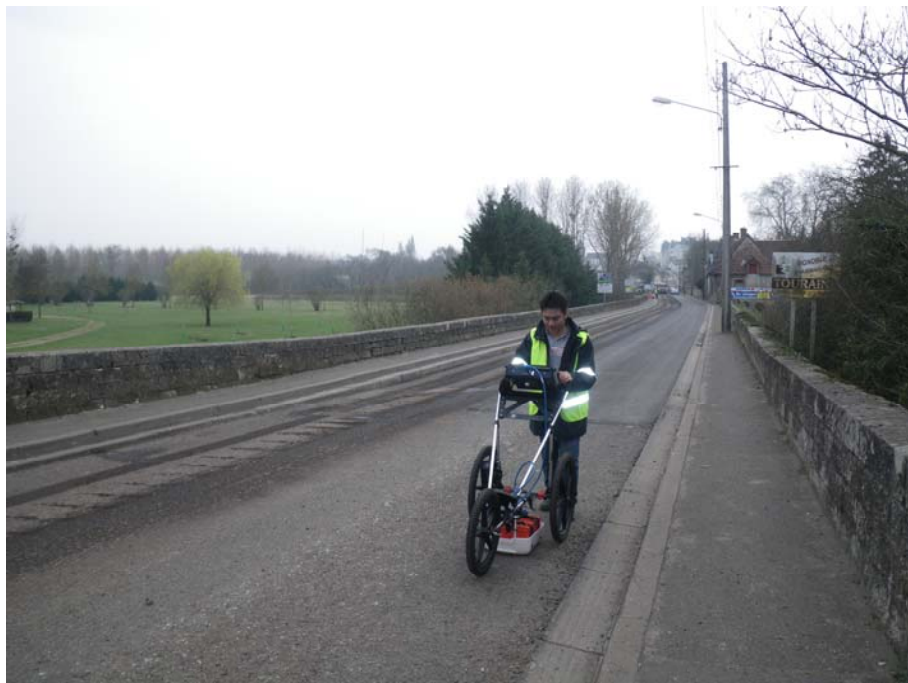
**Reconnaitances : chaussée, auscultation
RADAR**

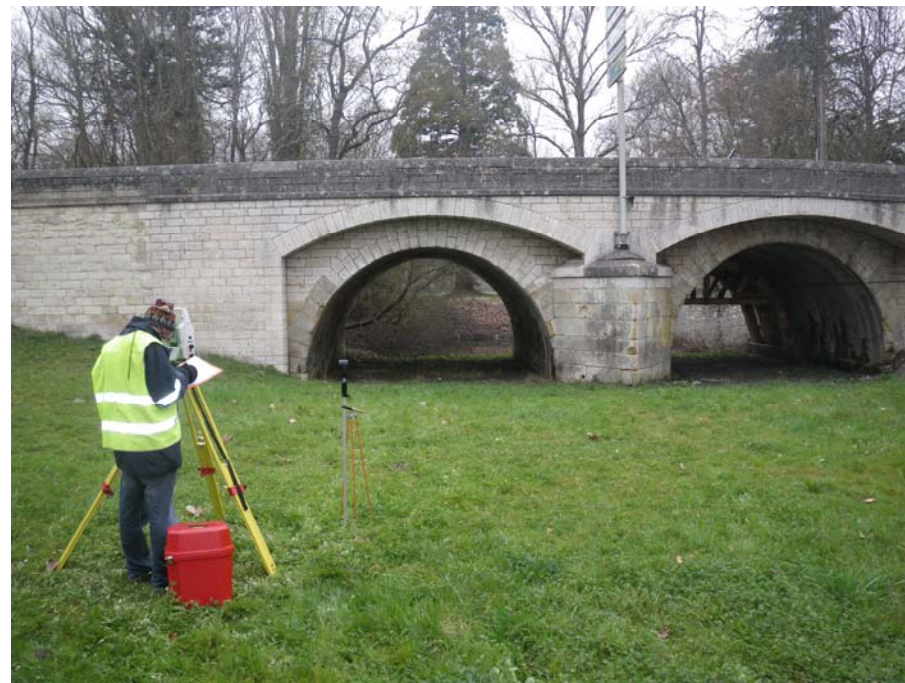
**Relevé de la géométrie des voûtes par
techniques topométriques**

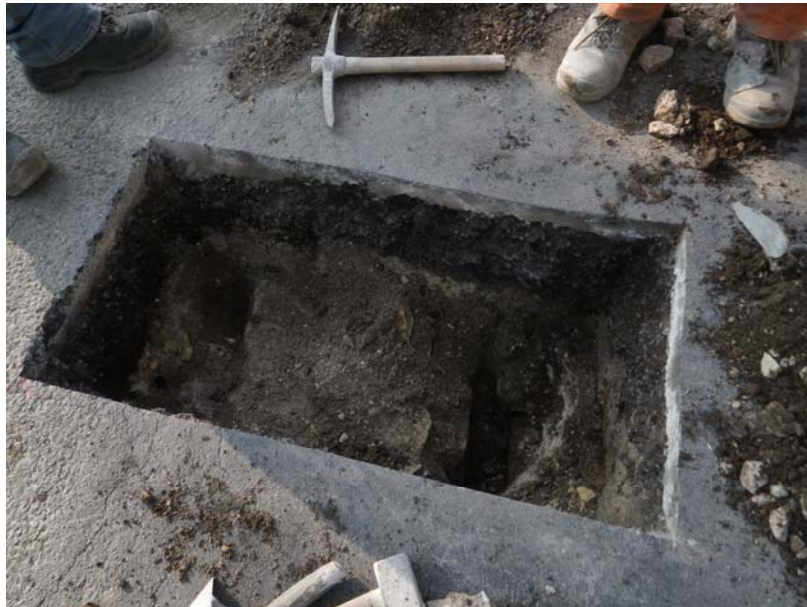
Réalisation de fouilles sur la chaussée
