## ADAPTATION DES OUVRAGES EN MAÇONNERIE AUX NOUVELLES CONDITIONS DE SERVICE

Journée Technique  
Vendredi 21 septembre 2017  
à l'Amphithéâtre AUGUSTE BRULÉ

# Etudes et travaux d'élargissement du pont de Reynies – CD 82

Christophe ADRIAN – GETEC Sud Ouest

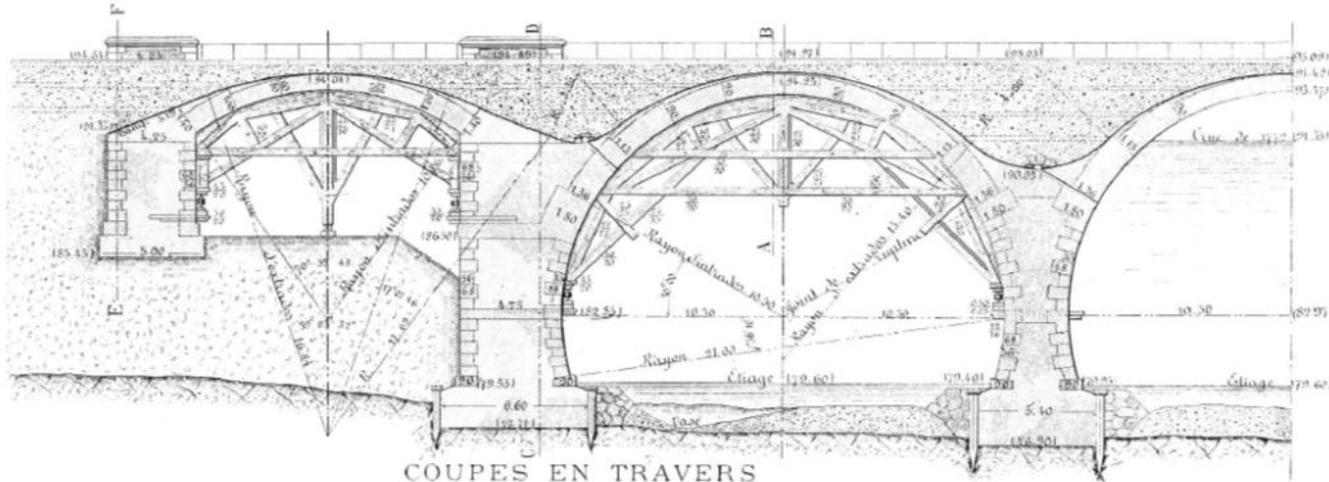
COUPE EN LONG suivant l'axe du chemin et ÉLEVATION DES CINTRES

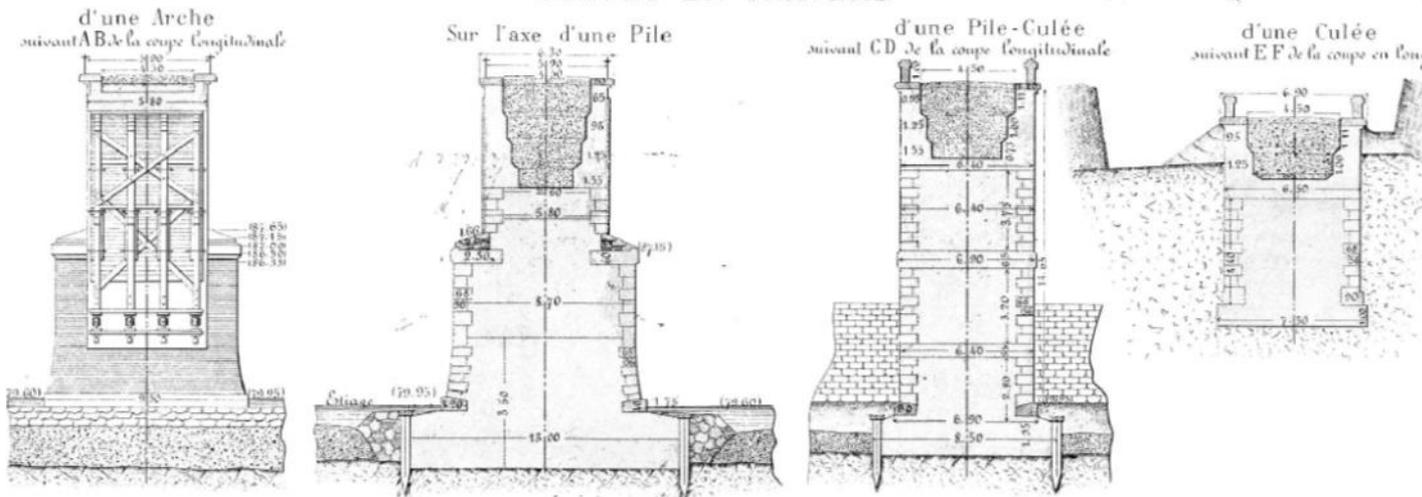
COUPES EN TRAVERS

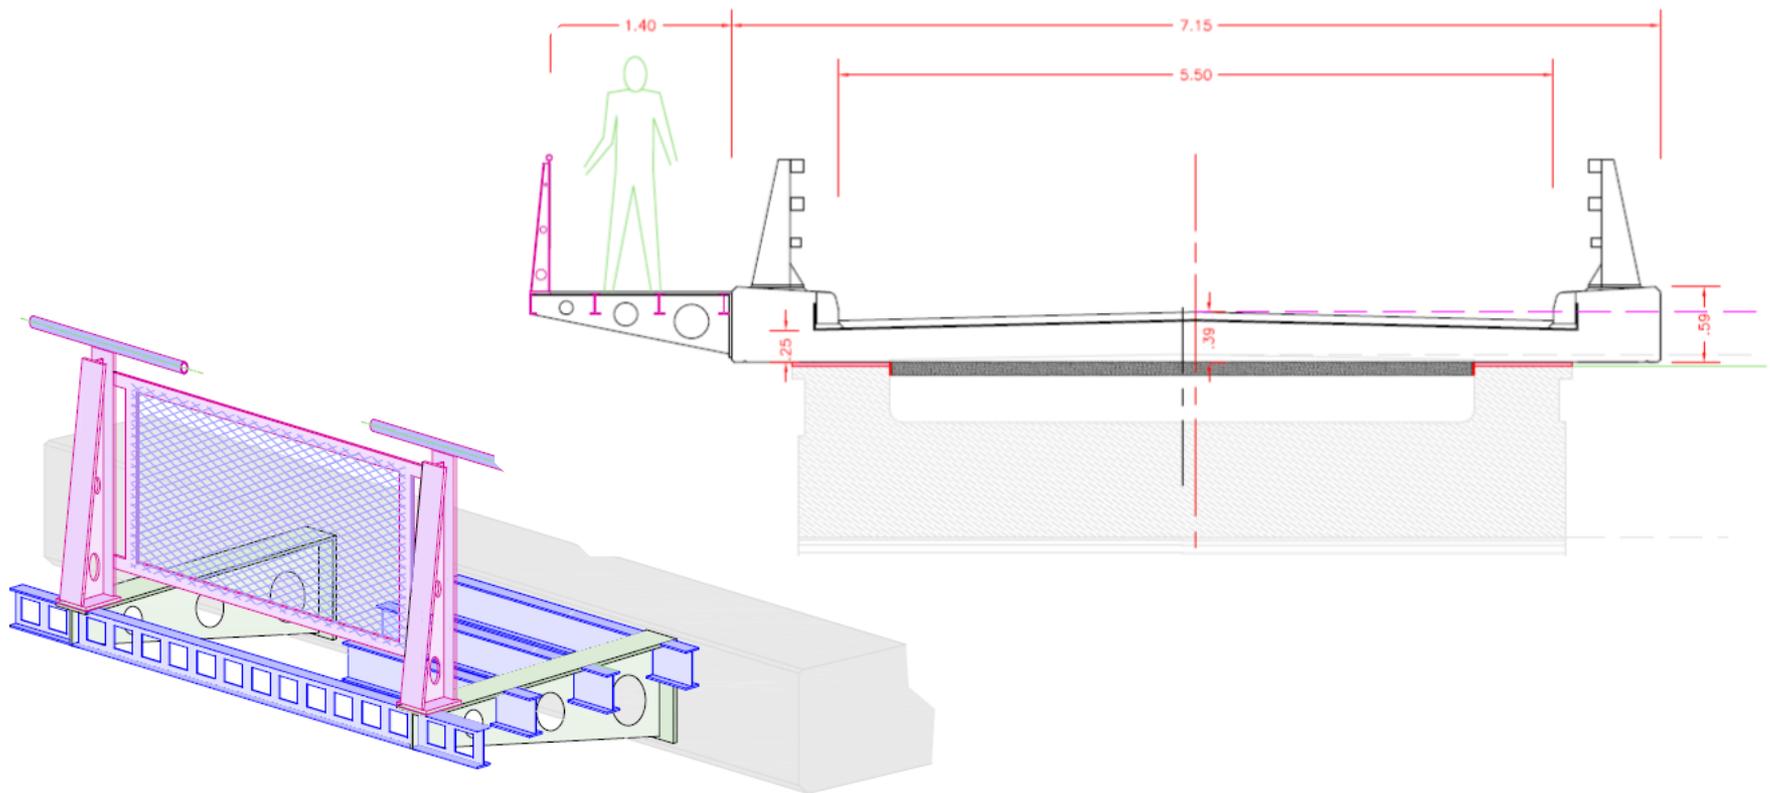
- Solution n°1 (écartée)

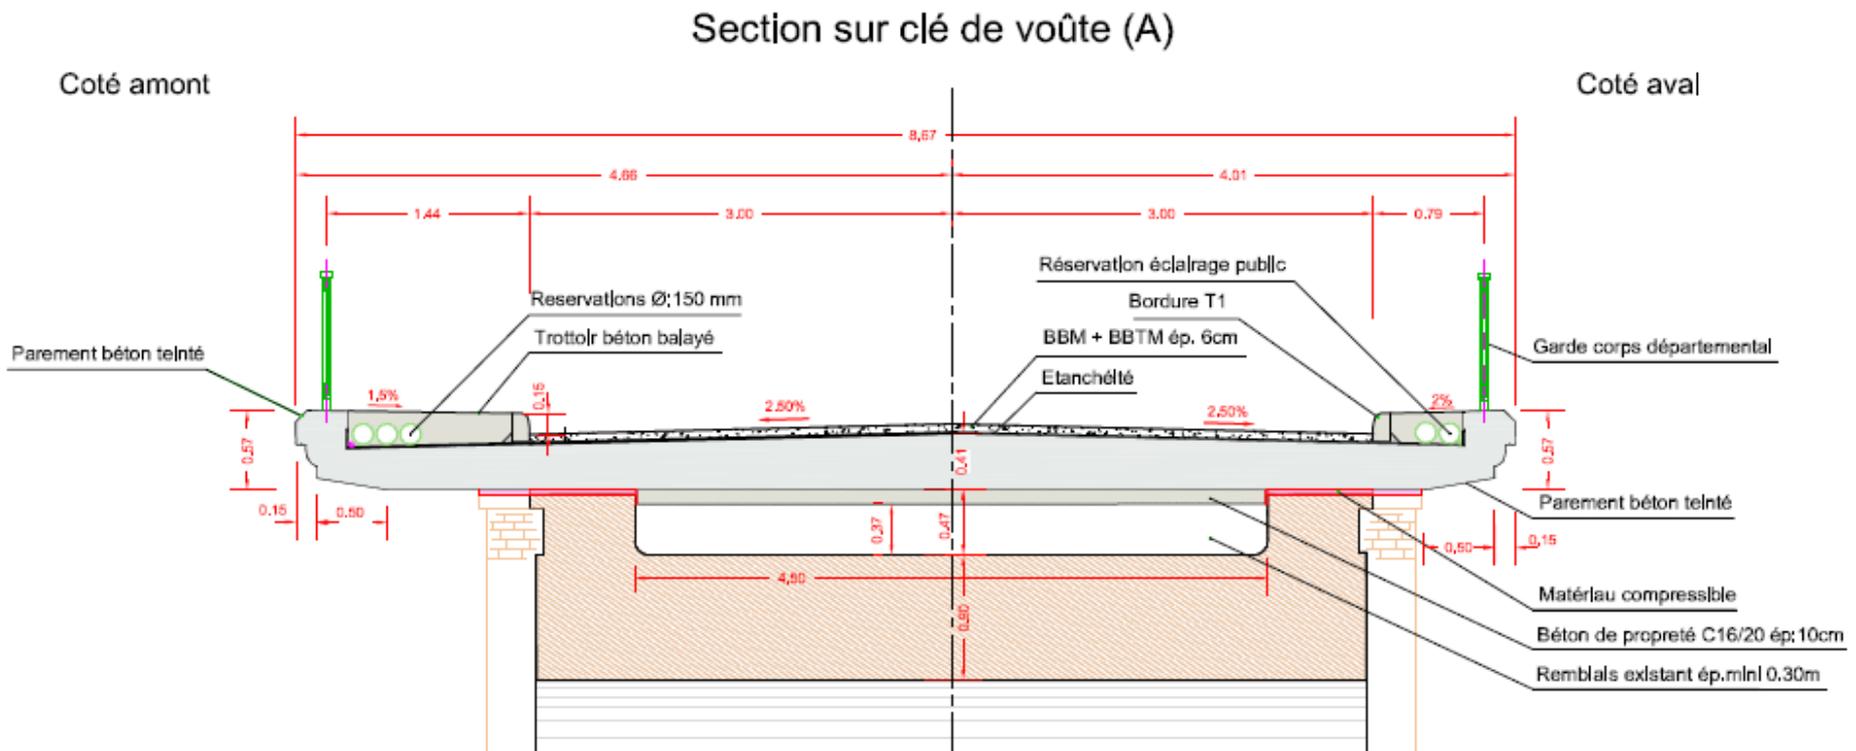
- Solution n°2 (choisie)

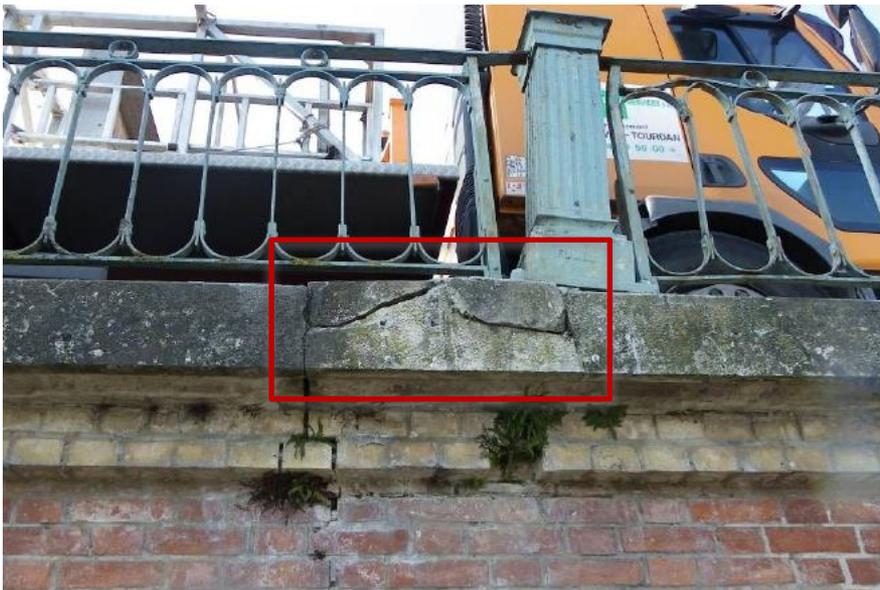
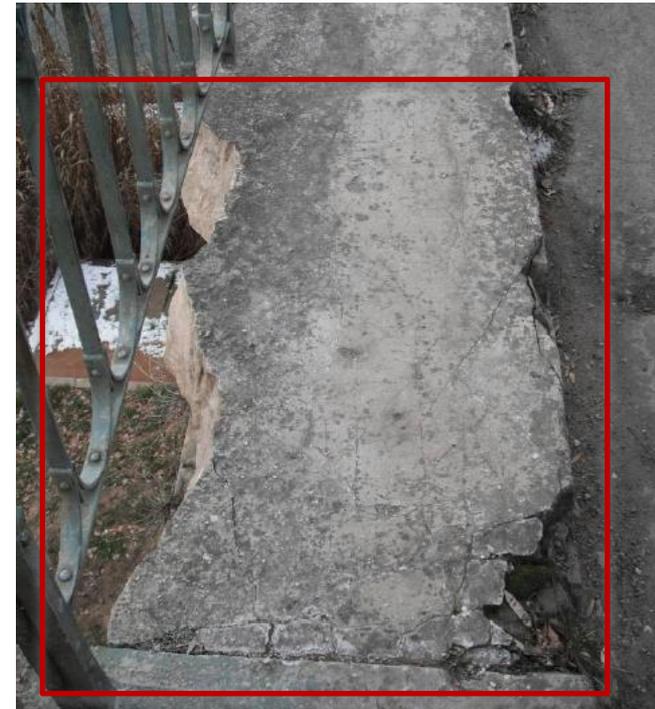
- Nombreux éclats sur les pierres de trottoir faisant office de plinthe

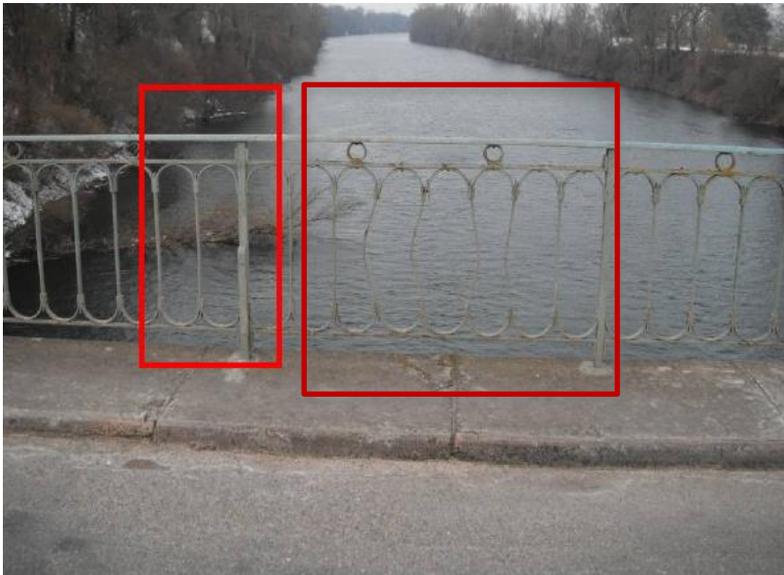
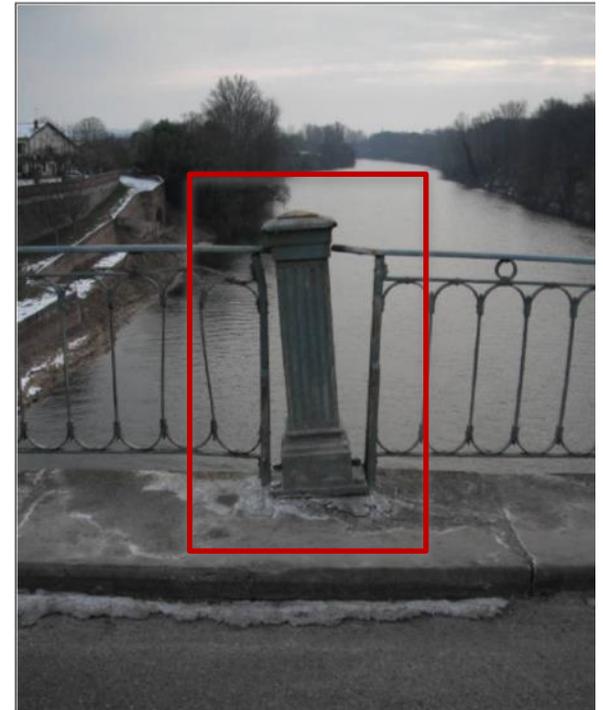
- Nombreux chocs sur plots de garde-corps avec déformation des lisses et barreaudages

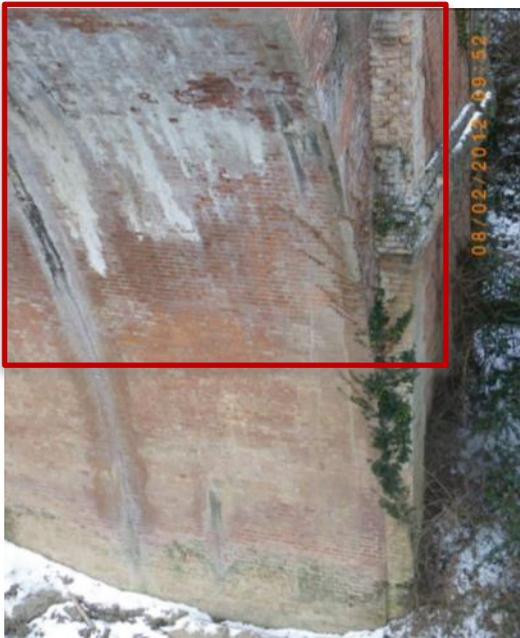
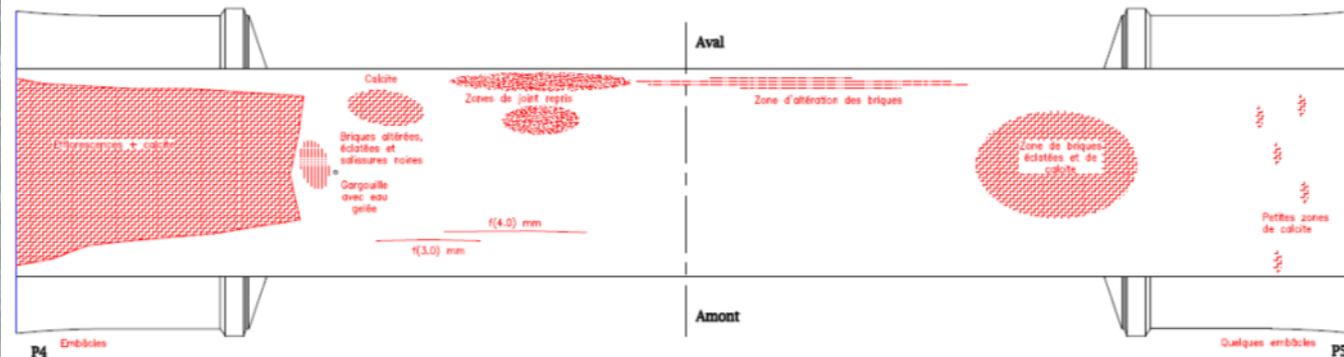
- Défaillance d'une étanchéité efficace. Nombreuses efflorescences en rein des voûtes

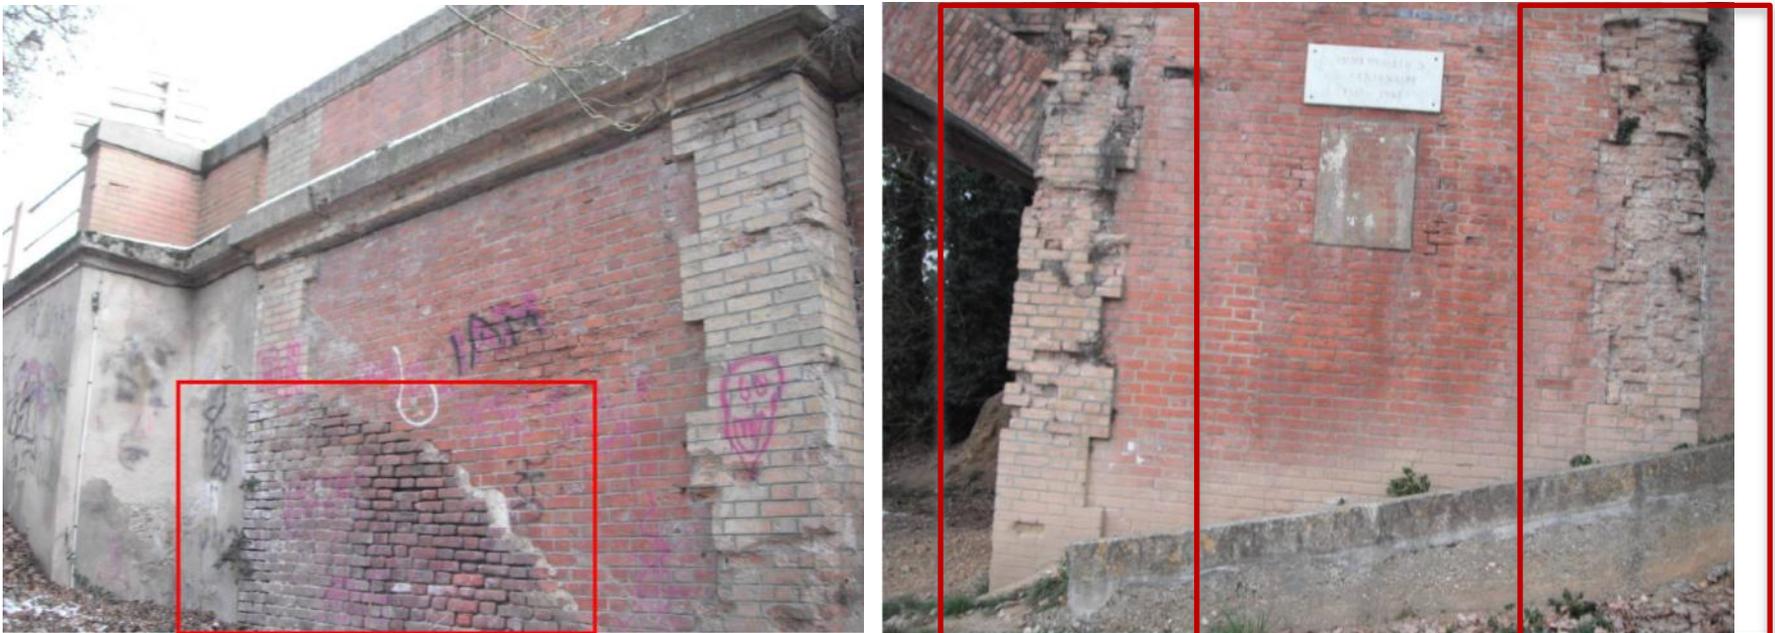
- Altération de la maçonnerie de brique sur les chaînages d'angle et disjointoiements relevés de manière éparses

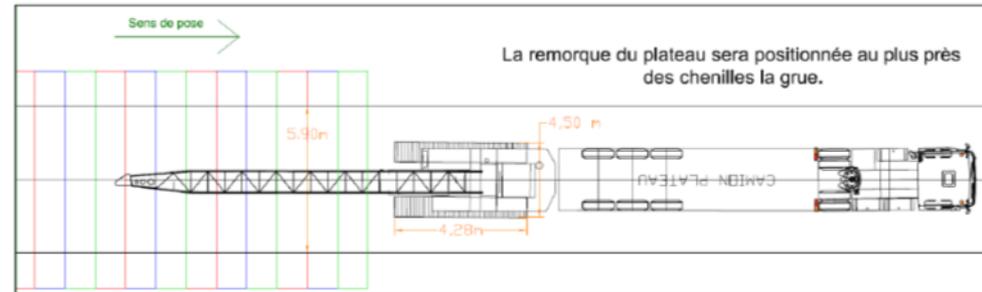
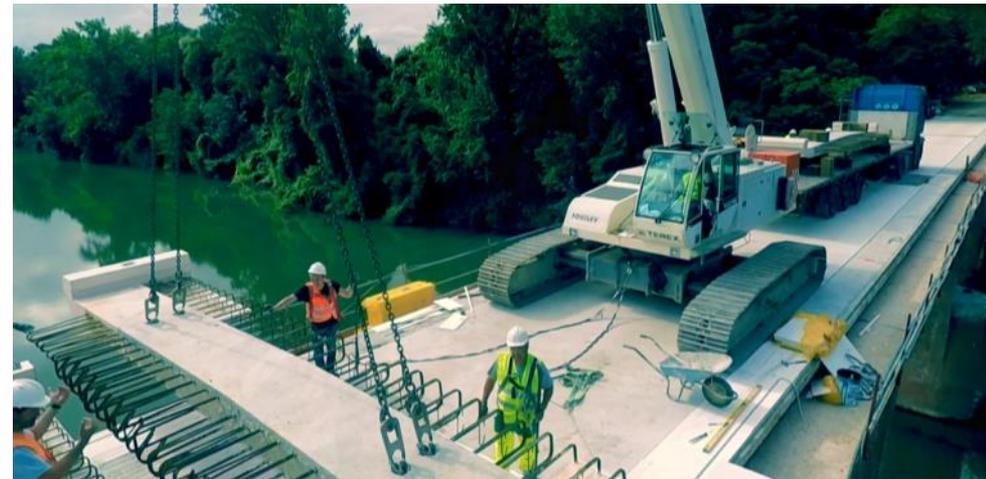
- Descente de charge au droit des chenilles de la grue de manutention des éléments béton armé préfabriqué (à vide, lors du déchargement, rotation à 45°, rotation à 90°,...)
- Semi-remorque alimentant le chantier avec les dalles préfabriquées

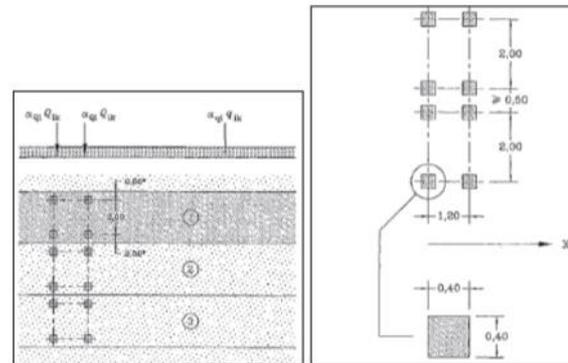
Figure n°13 : Application du modèle de charge LM1

Application des charges de l'Eurocode 1 (pour le dimensionnement des dalles d'élargissement en béton armé ET la vérification des voûtes en maçonnerie)

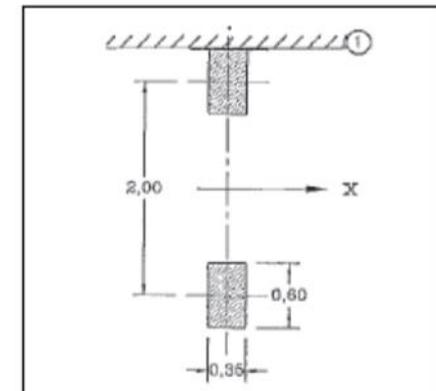
Figure n°14 : Application du modèle LM2

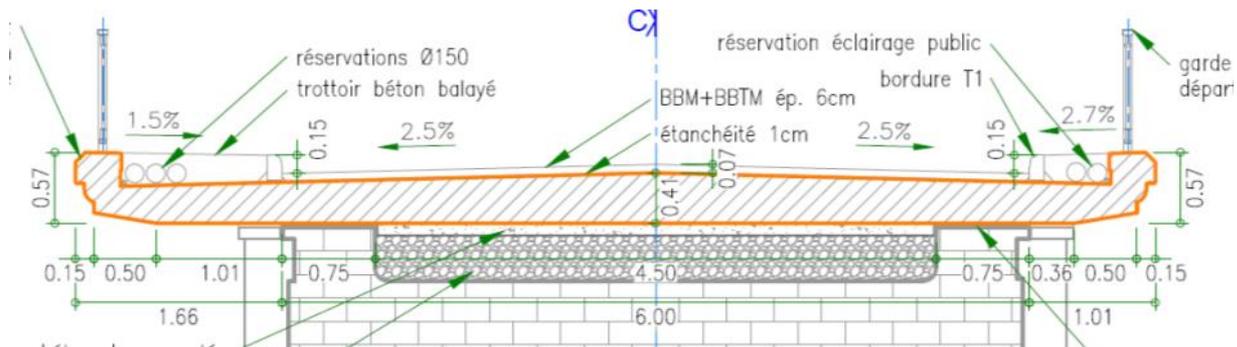
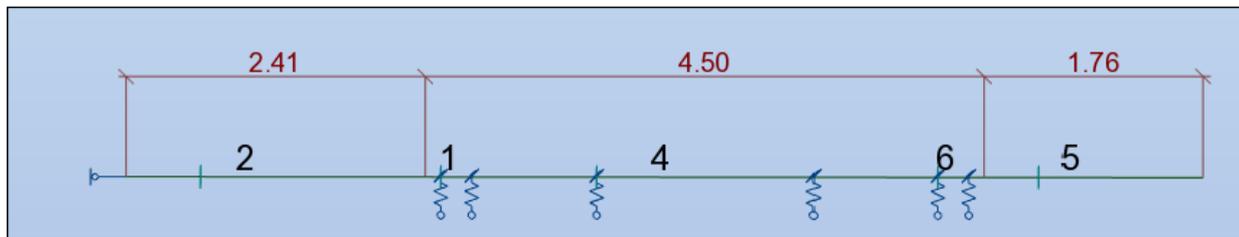
Figure n°22 : Modélisation de la dalle sur remblai et numéro des barres

- Définition de la répartition des contraintes transversales sur le remblai par un modèle poutre sur appui élastique
- Pression de référence prise à 50 cm du nu intérieur des murs tympans

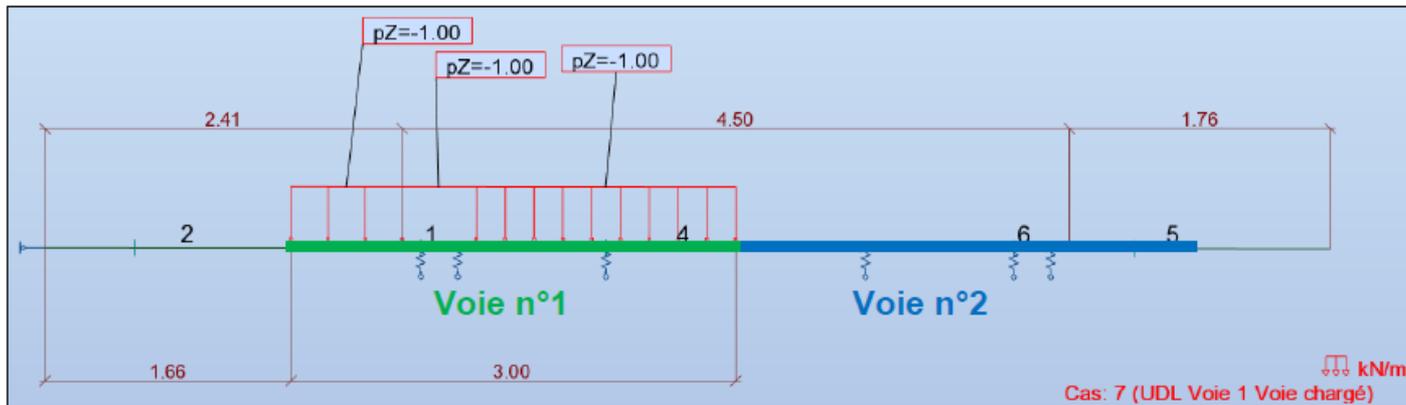
Figure n°45 : Positionnement des charges UDL sur la voie n°1 voie complètement chargé

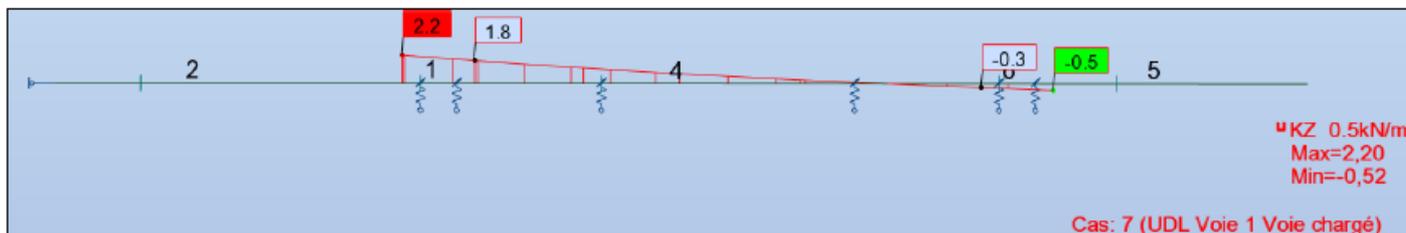
Figure n°46 : Réaction du sol sous chargement UDL sur la voie n°1

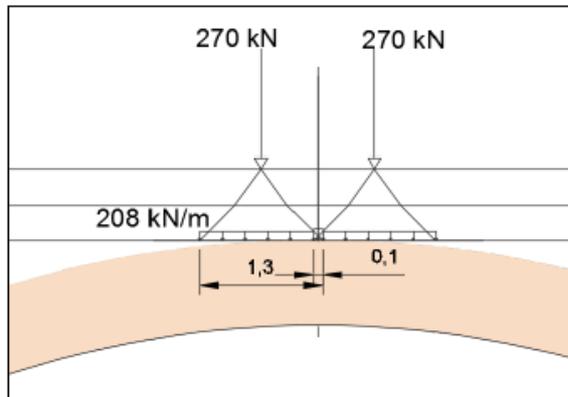
Figure n°15 : Schéma de la diffusion longitudinale de la charge TS sur

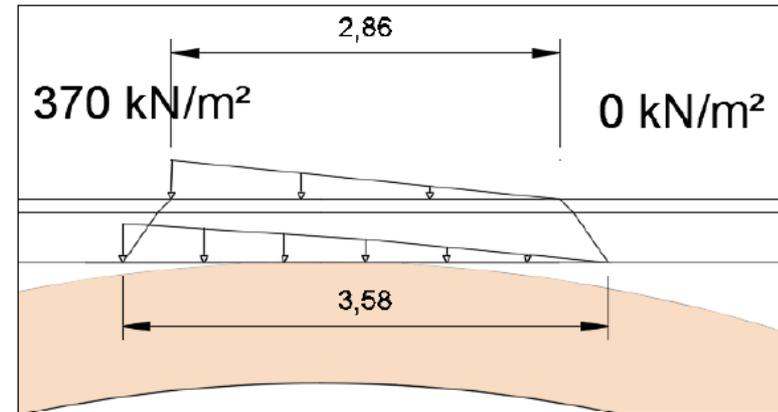
Figure n°18 : Schéma de la diffusion longitudinale de la grue lors du déchargement du camion°

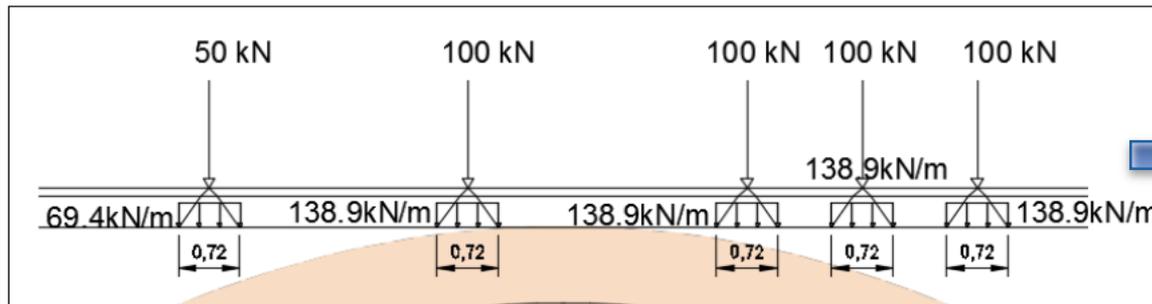
Figure n°21 : Schéma de la diffusion longitudinale du camion plateau

Ne pas oublier les cas de charge dissymétriques

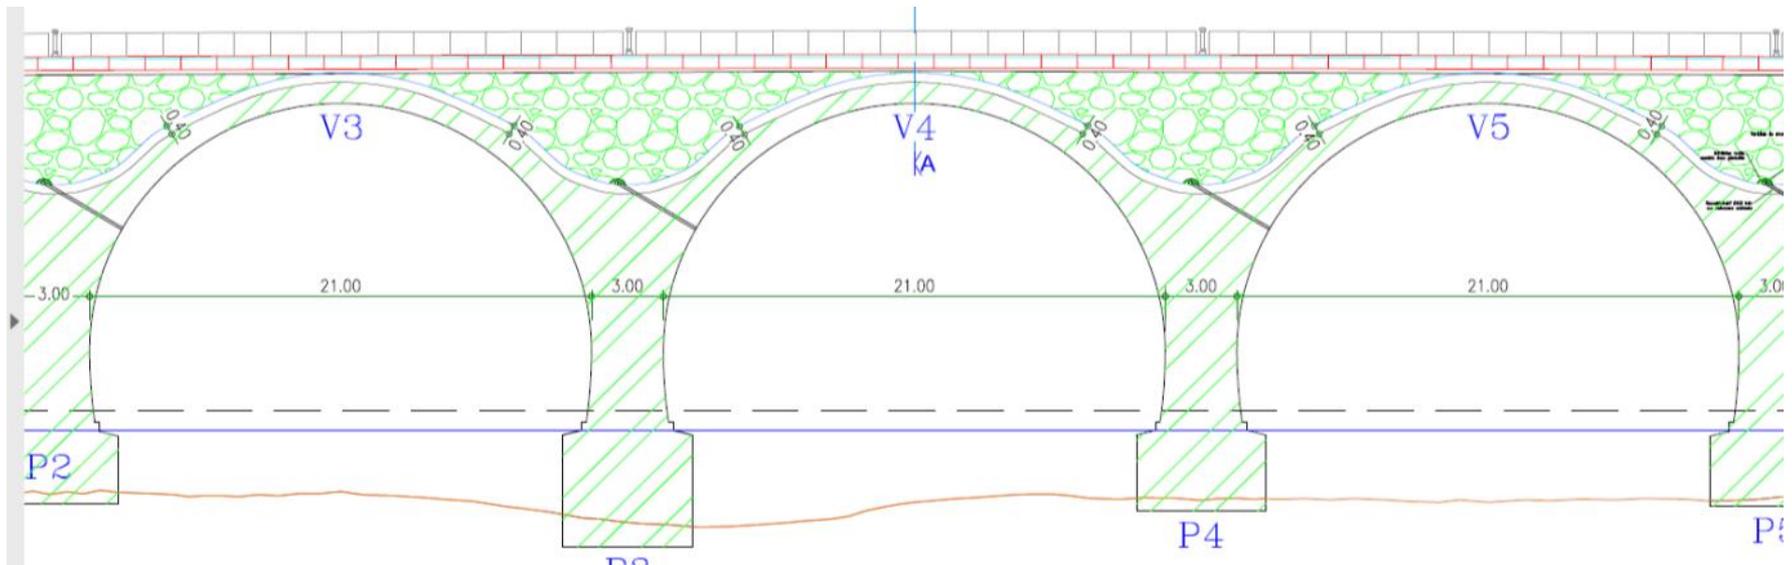
- Epaissement des voûtes par une coque béton NON ARME d'épaisseur 40cm sur l'extrados

- Pas d'intervention lourde dans le lit de la rivière
- Evite « d'enfermer » la maçonnerie à l'arrière d'une coque en béton (pérennité des briques ?)

- Deux matériaux au sein d'une même voûte avec des caractéristiques mécaniques différentes (maçonnerie de brique et béton non armé).
- Choix volontaire de ne pas épingler la coque en béton avec l'extrados de la voûte afin de ne pas la fragiliser (doute sur le fonctionnement homogène – superposition de rouleau)
- Nécessiter d'armer sommairement la coque en béton pour permettre la mise en œuvre par béton projeté.

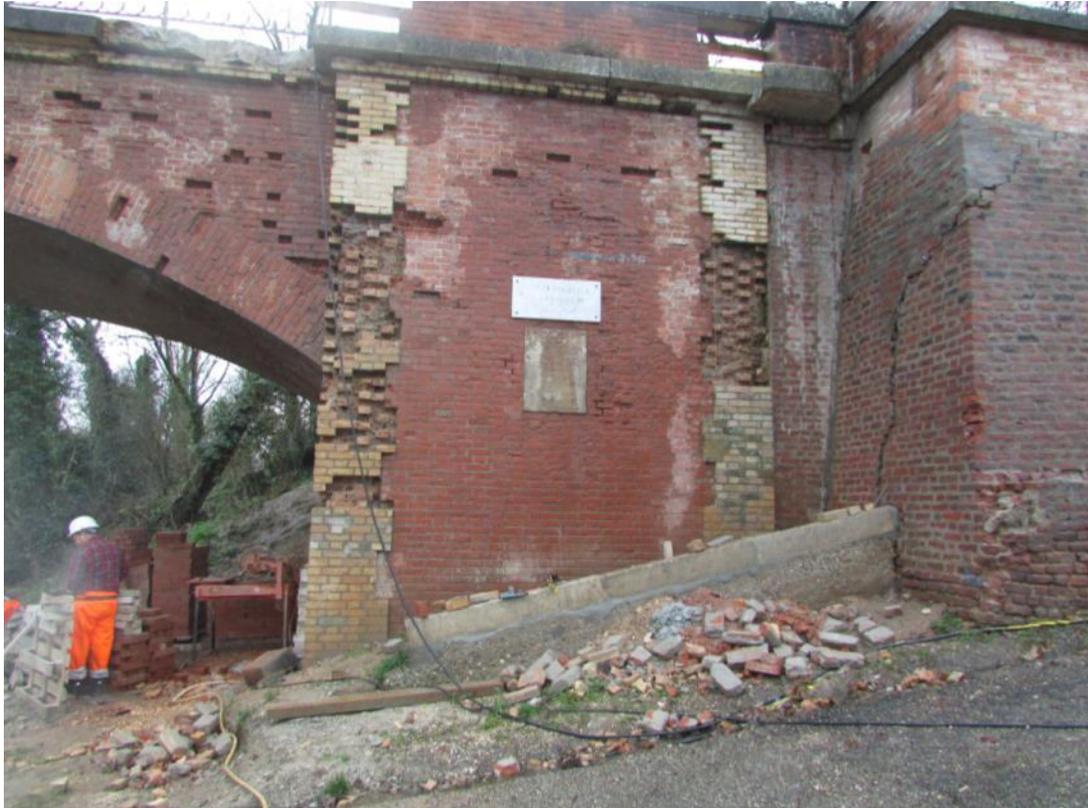
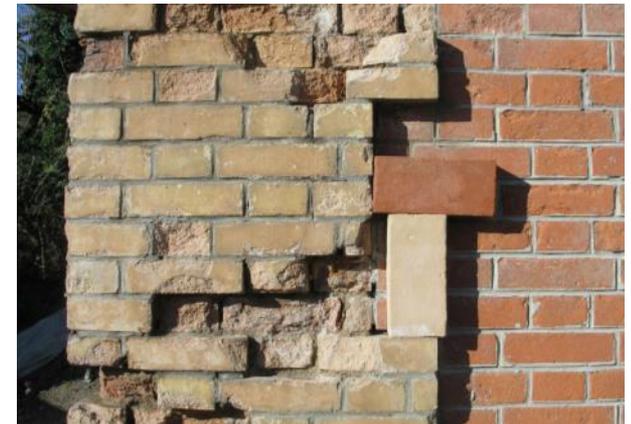
Refouillement et remplacement des briques altérées, régénération des maçonneries

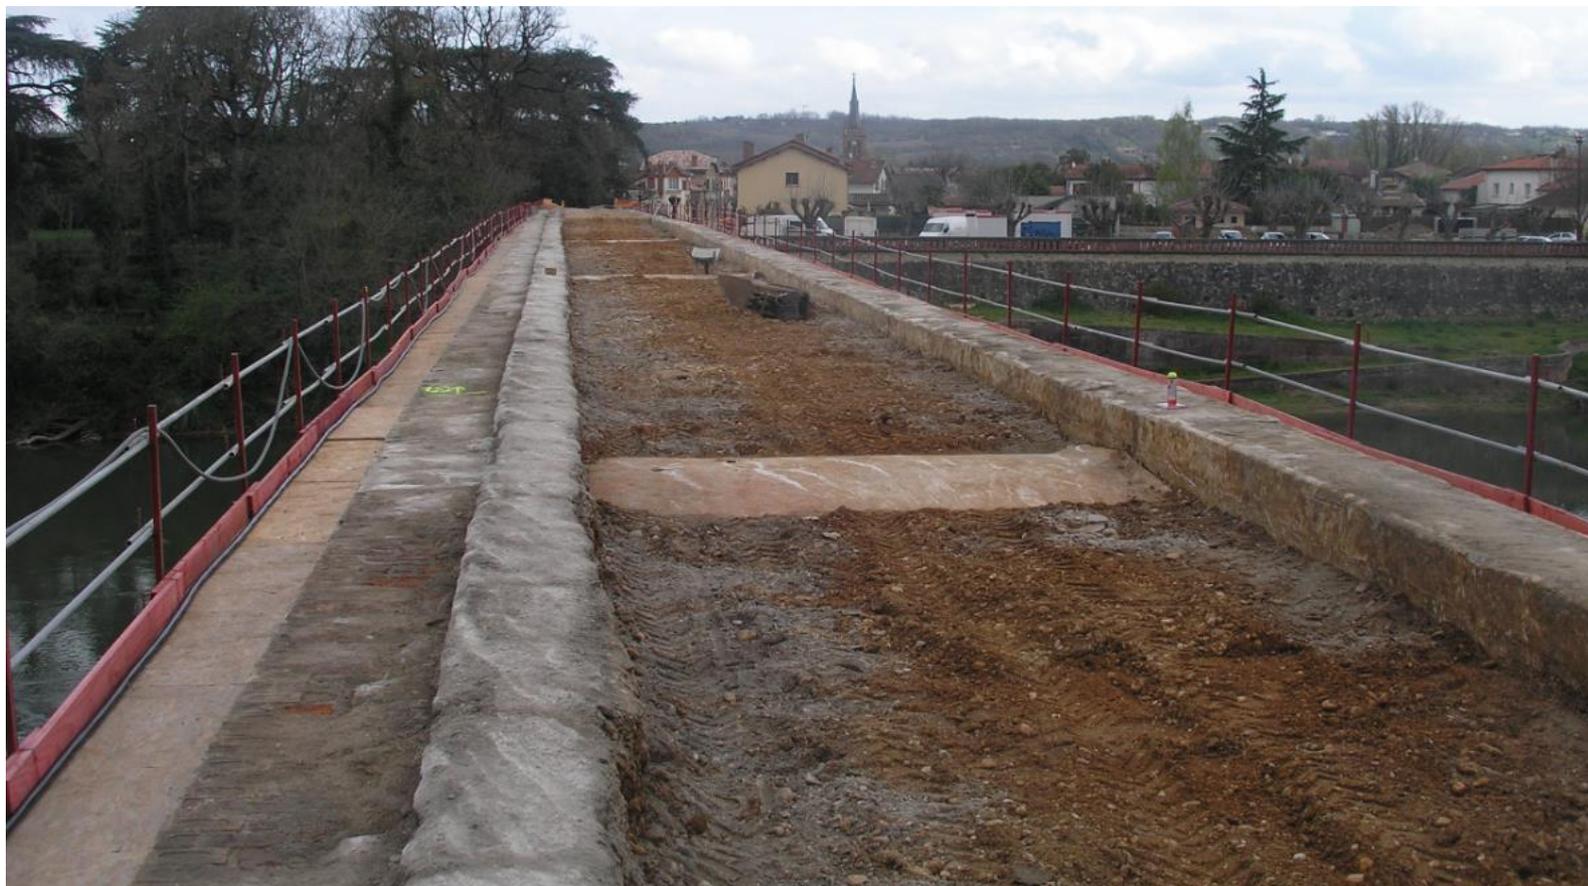
Décaissement de la chaussée et dépose des dispositifs de retenue

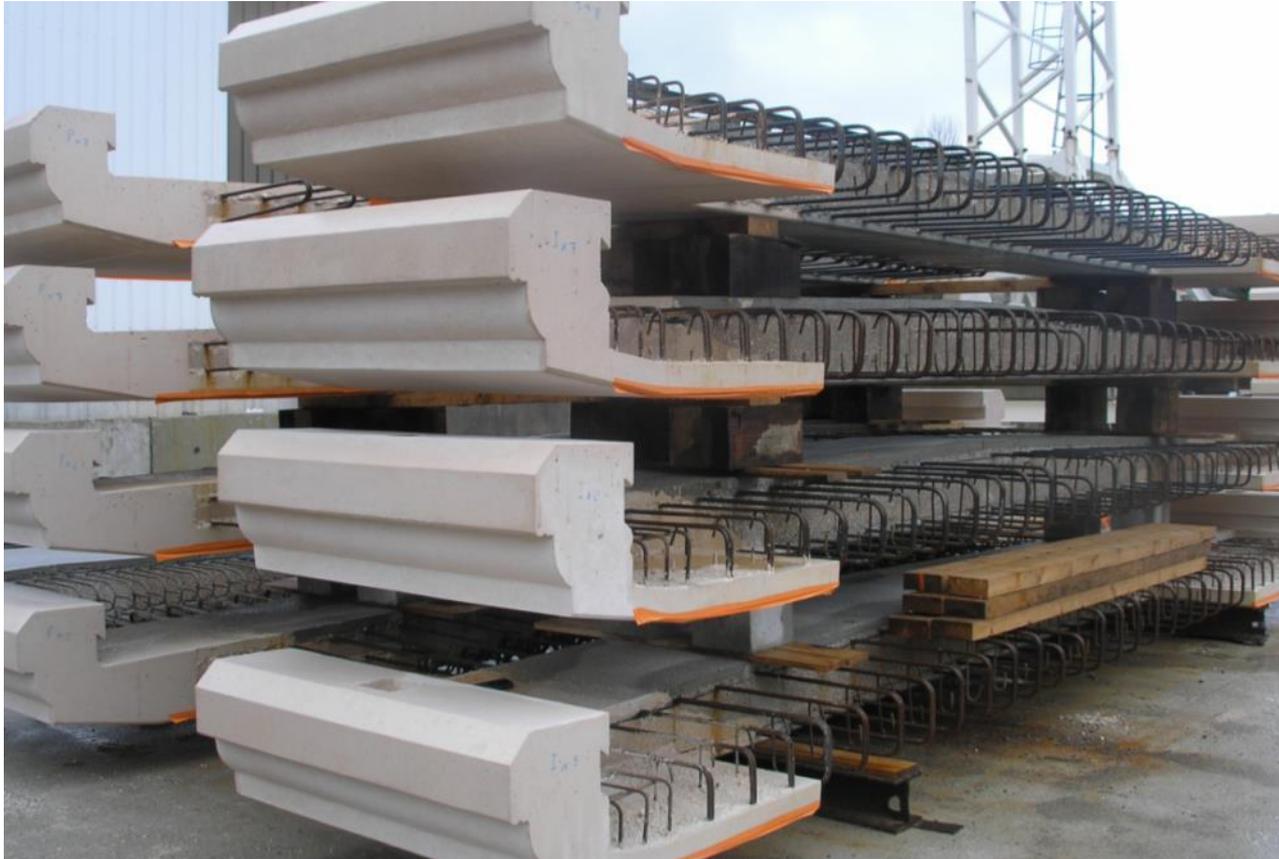
Pendant ce temps là : Préfabrication des dalles d'élargissement

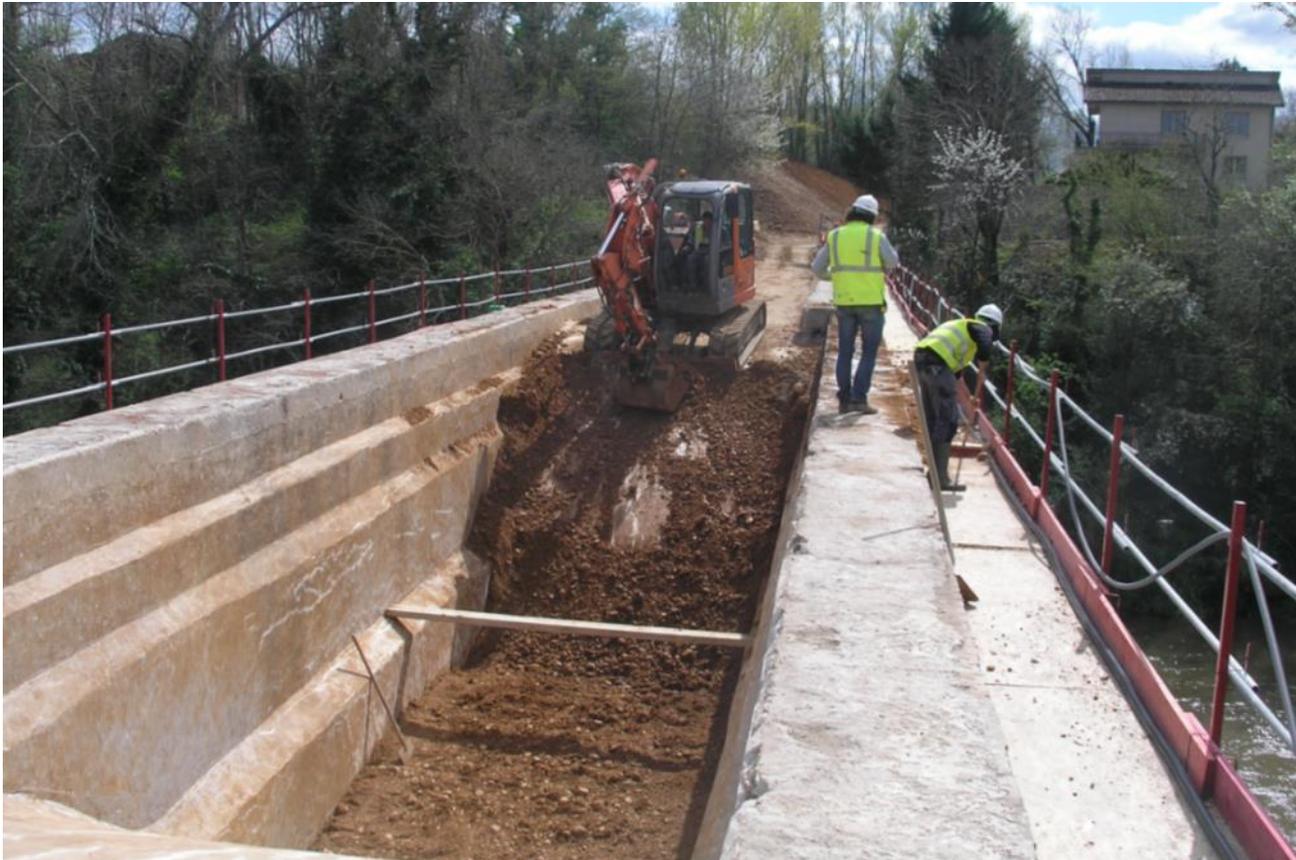
Décaissement soignée des remblais : première phase

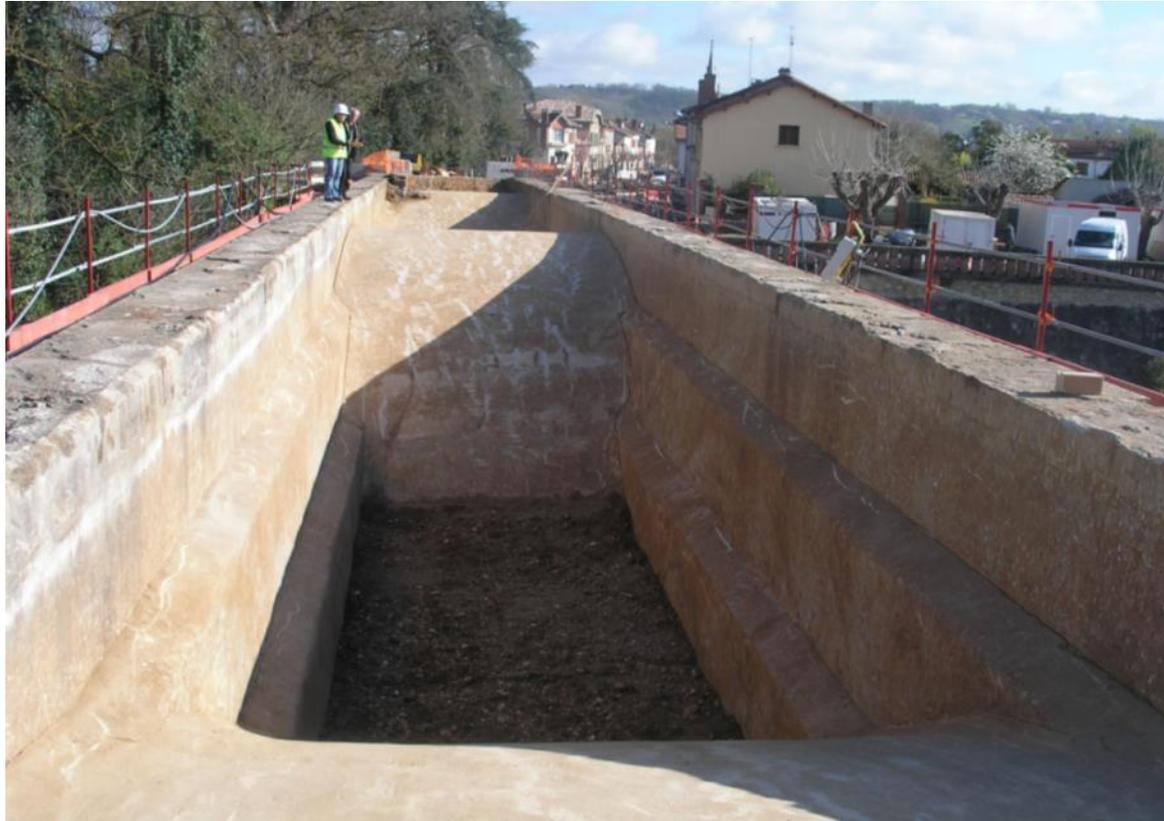
Première phase de décaissement terminée

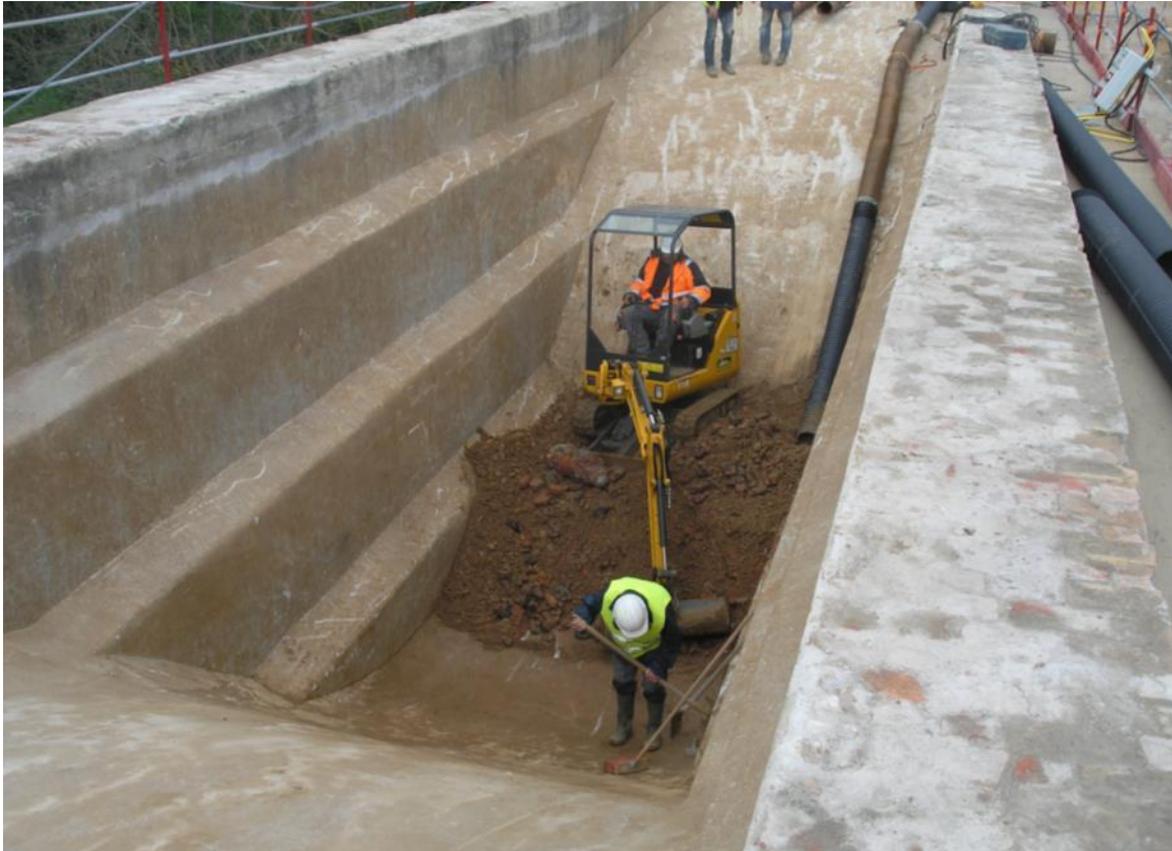
Deuxième phase décaissement avec mini-pelle et aspiratrice

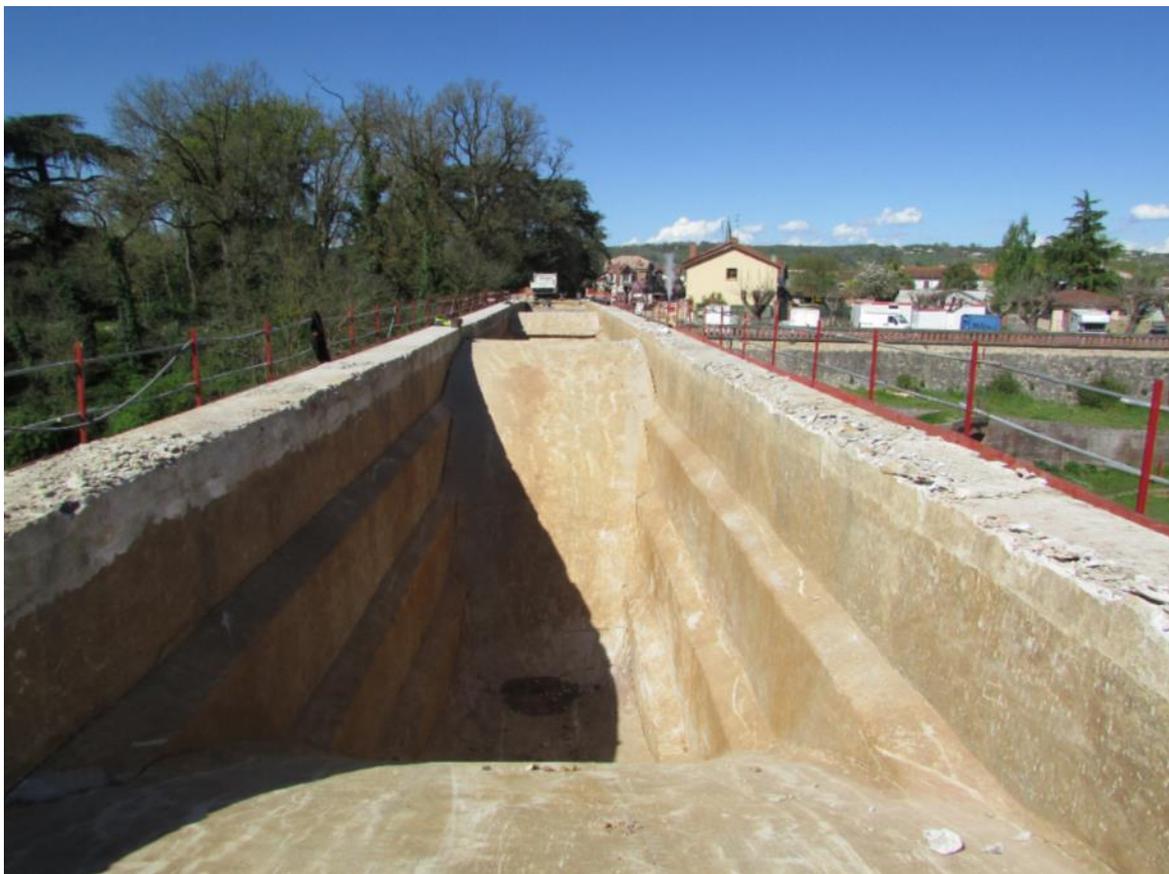
Ouvrage mis à nu

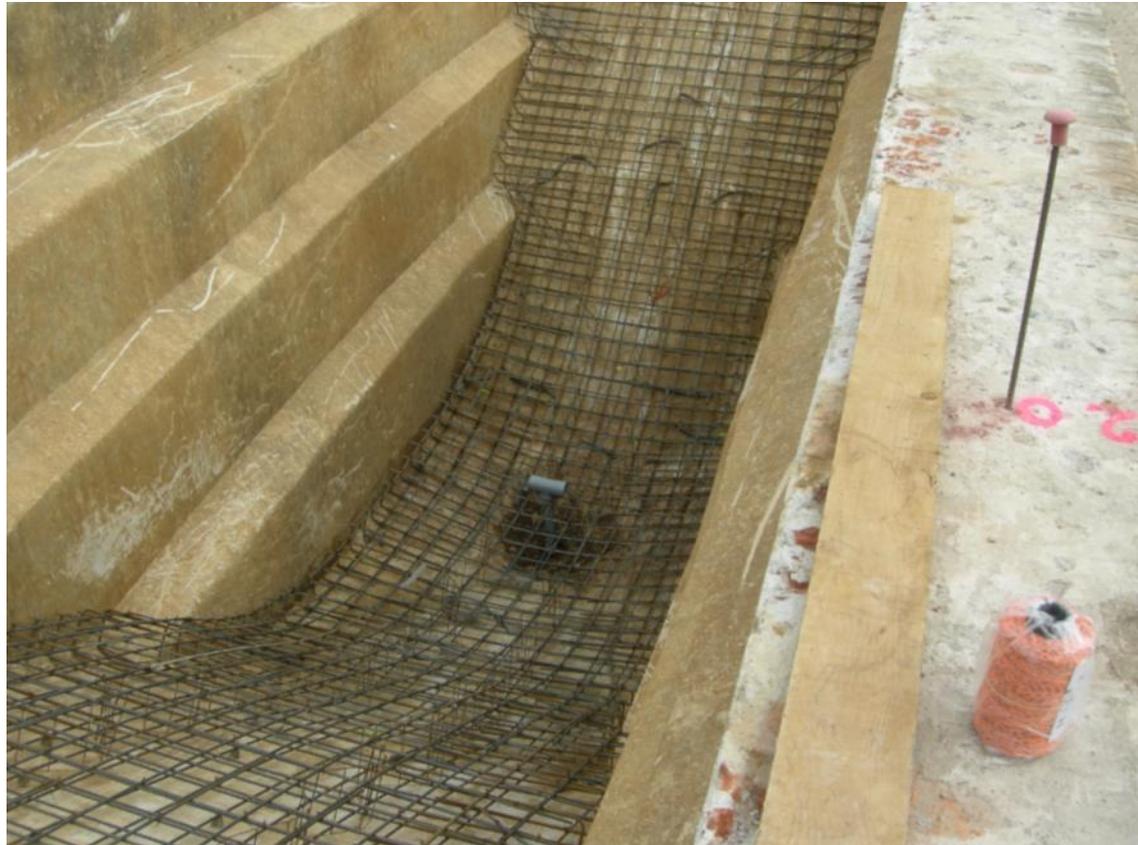
Réhabilitation du système de drainage d'origine et ferrailage

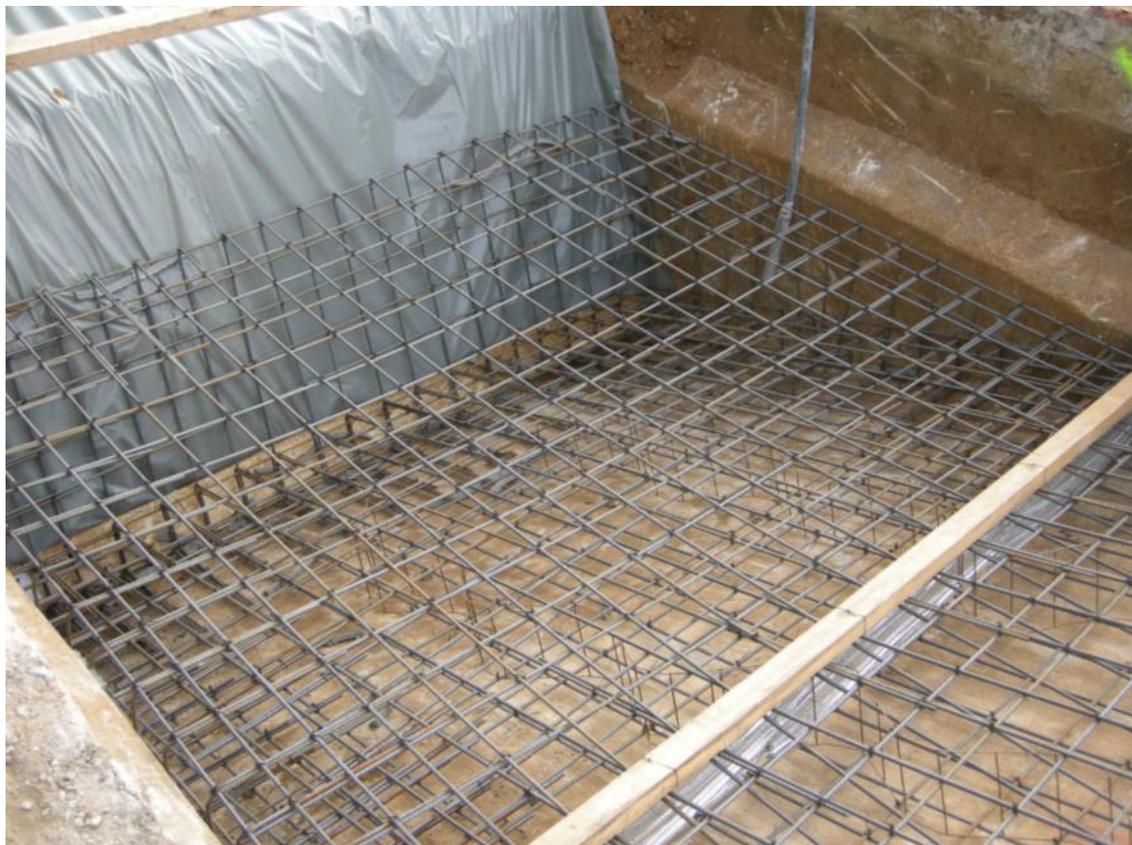
Préparation du massif de culée
