## ADAPTATION DES OUVRAGES EN MAÇONNERIE AUX NOUVELLES CONDITIONS DE SERVICE

Journée Technique  
Vendredi 21 septembre 2017  
à l'Amphithéâtre AUGUSTE BRULÉ

# Etudes et travaux d'élargissement du pont de Reynies – CD 82

Christophe ADRIAN – GETEC Sud Ouest

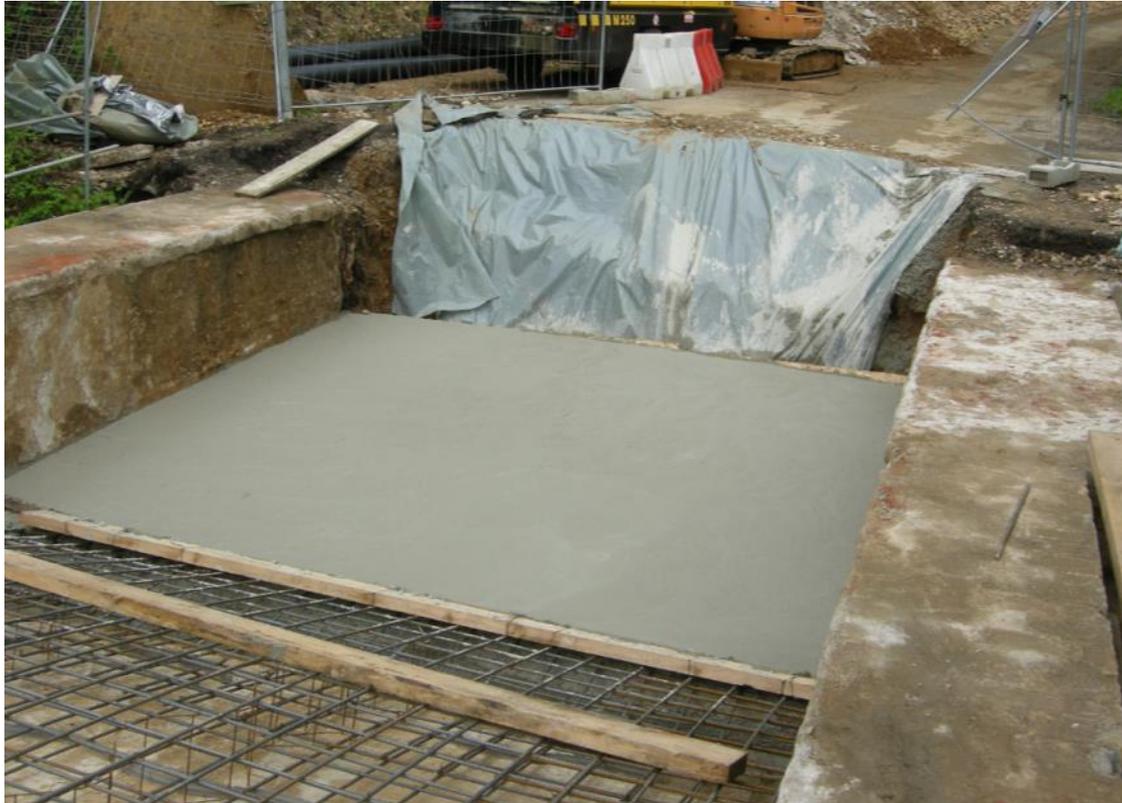
Bétonnage des massifs de culée

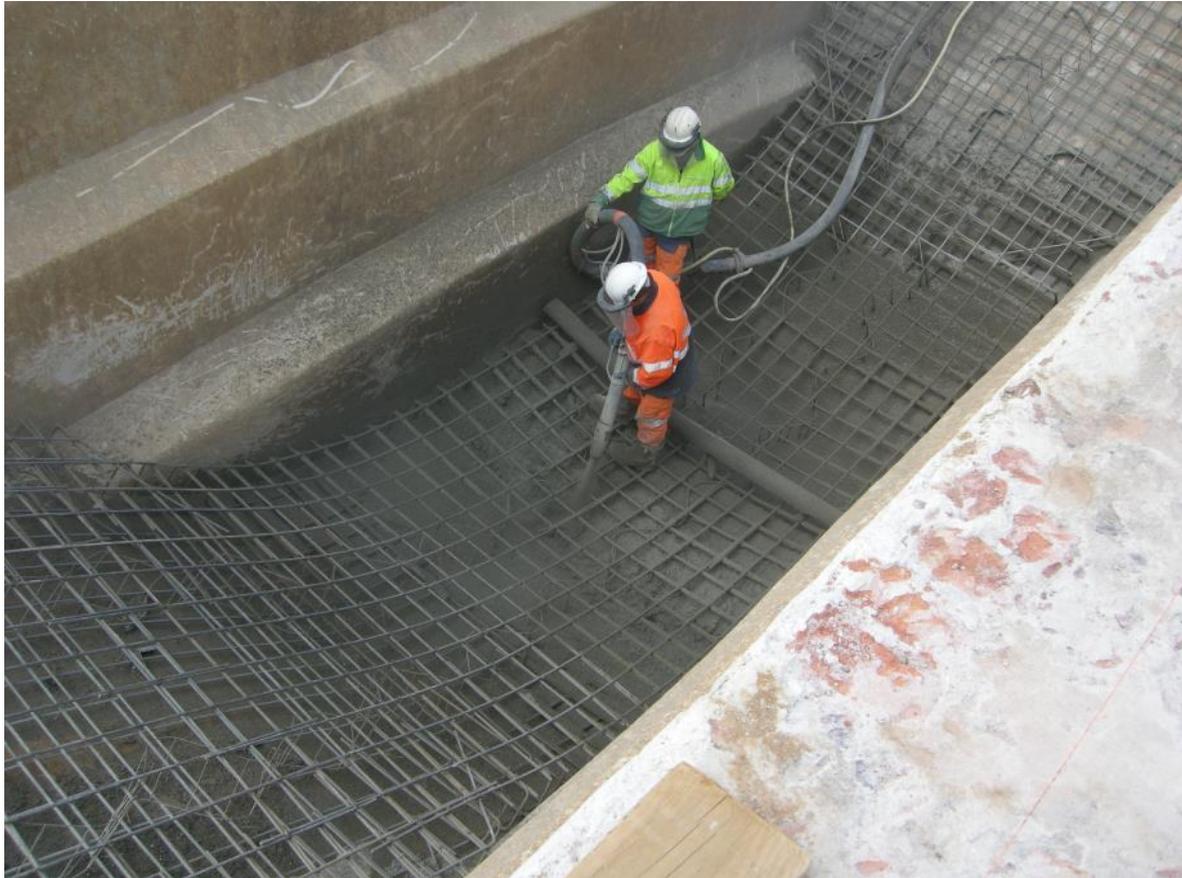
Réalisation de la coque en béton projeté

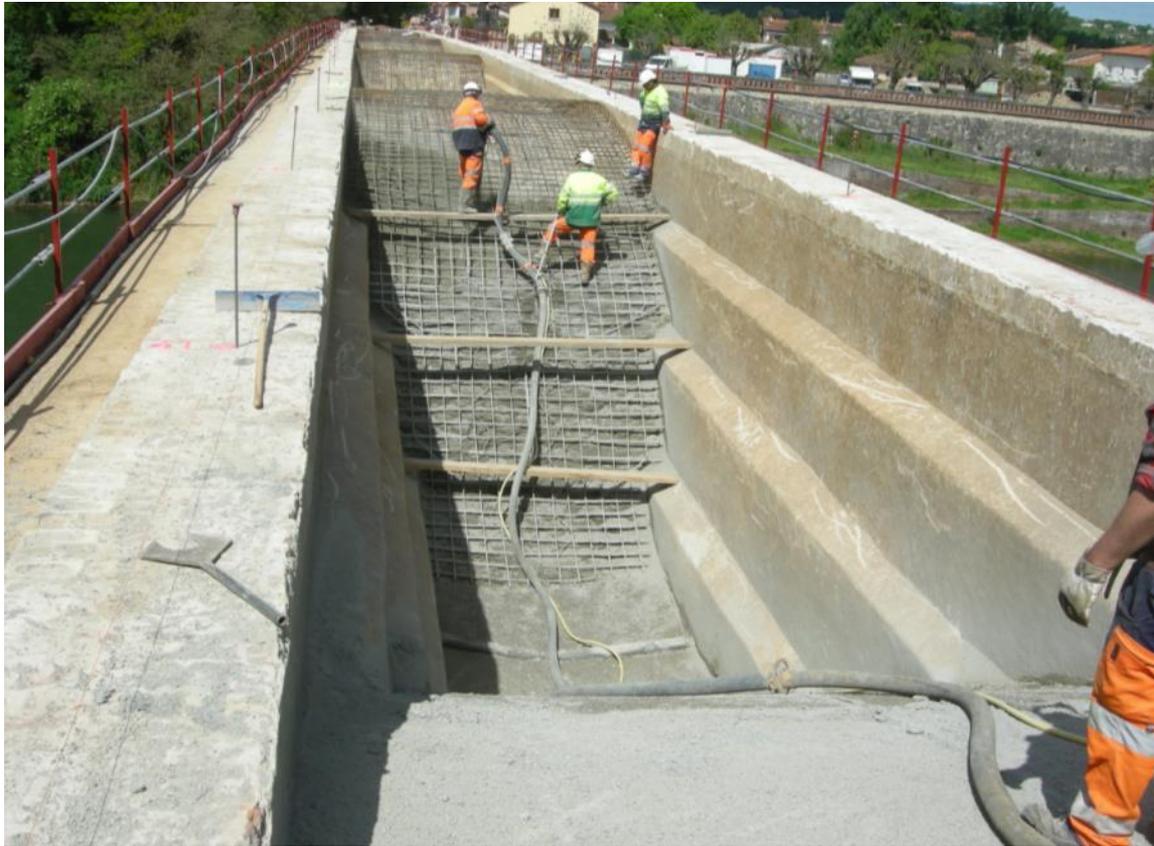
Réalisation de la coque en béton projeté

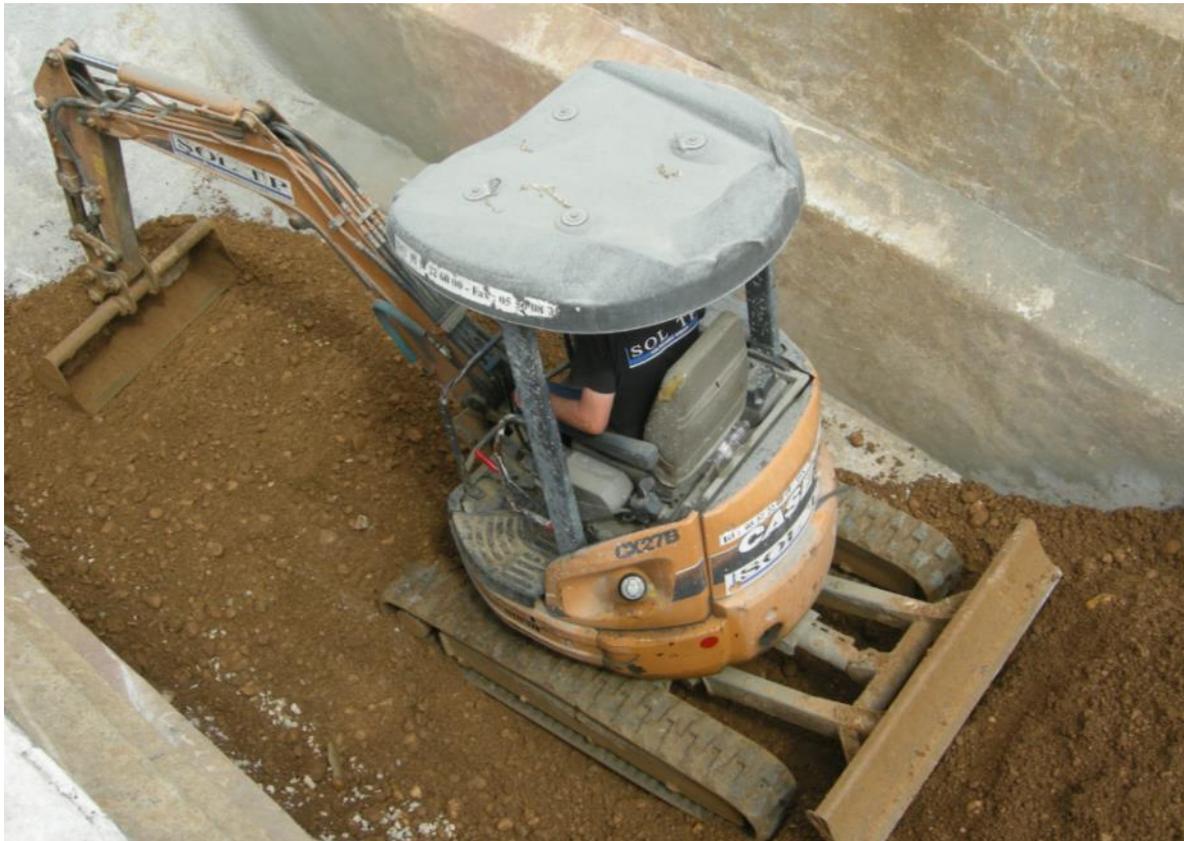
Remblaiement à la mini-pelle

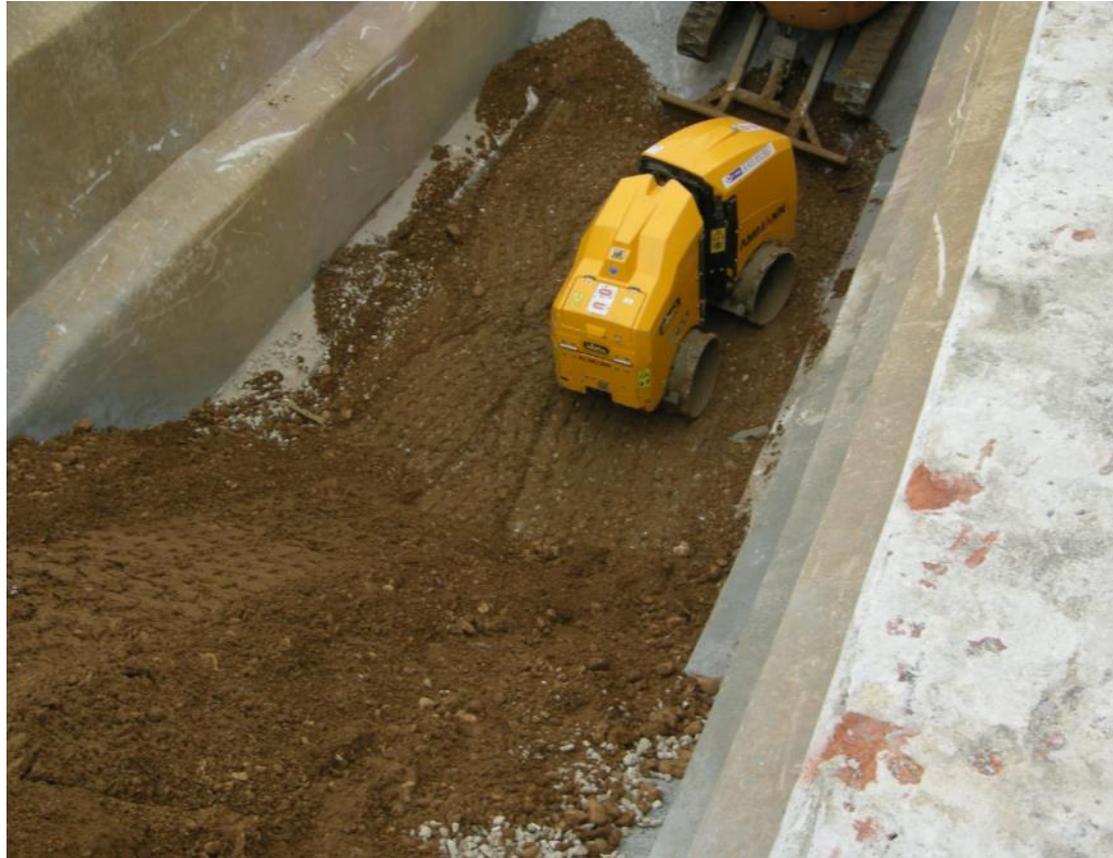
Compactage soigné par couche

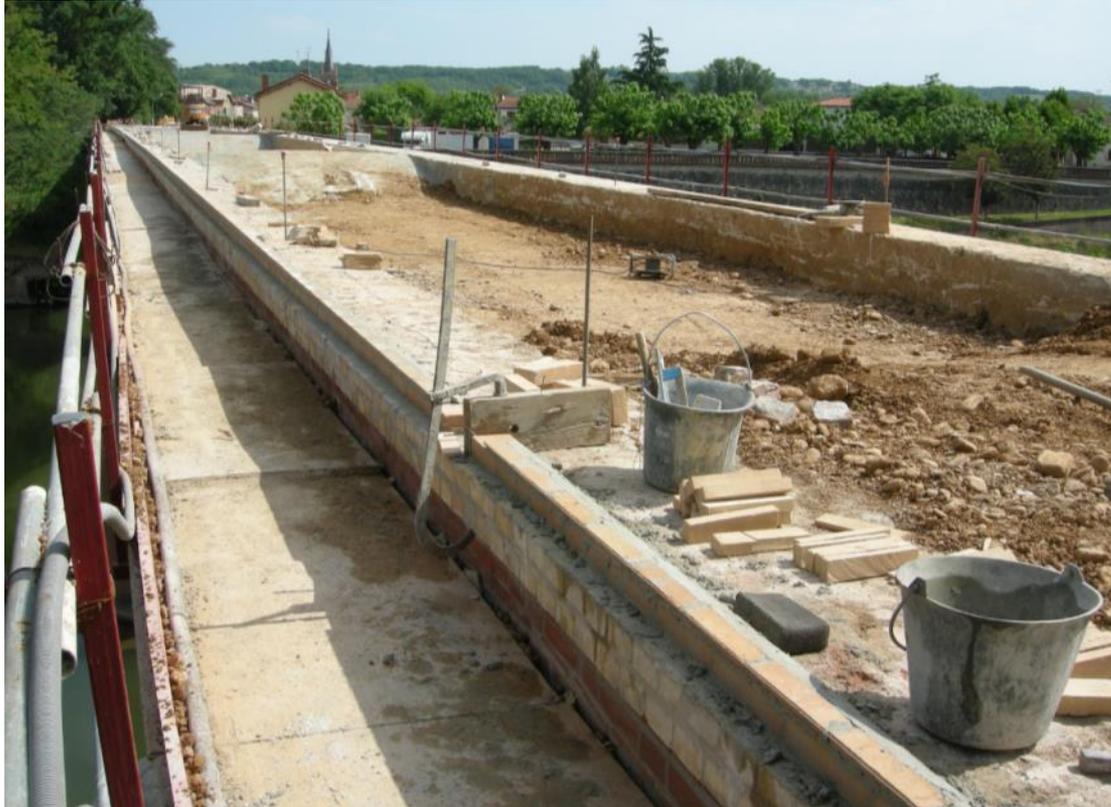
Reconstitution des maçonneries en tête des tympans

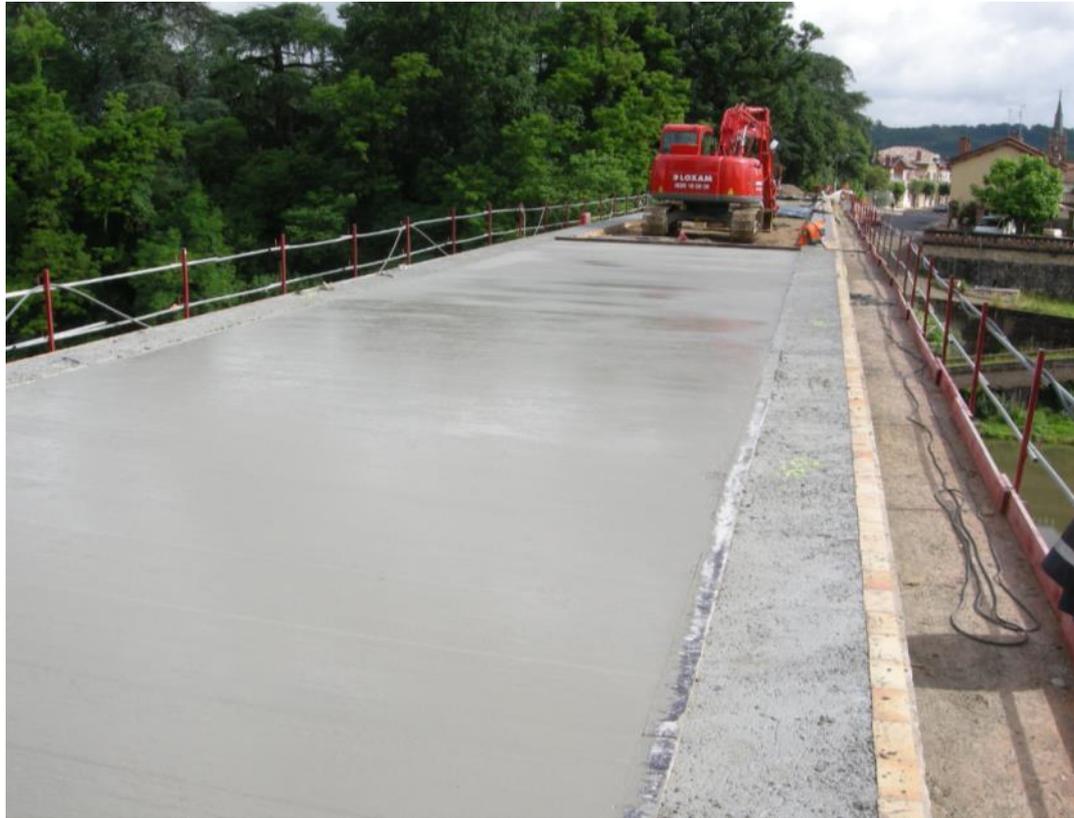
Réalisation du béton de propreté

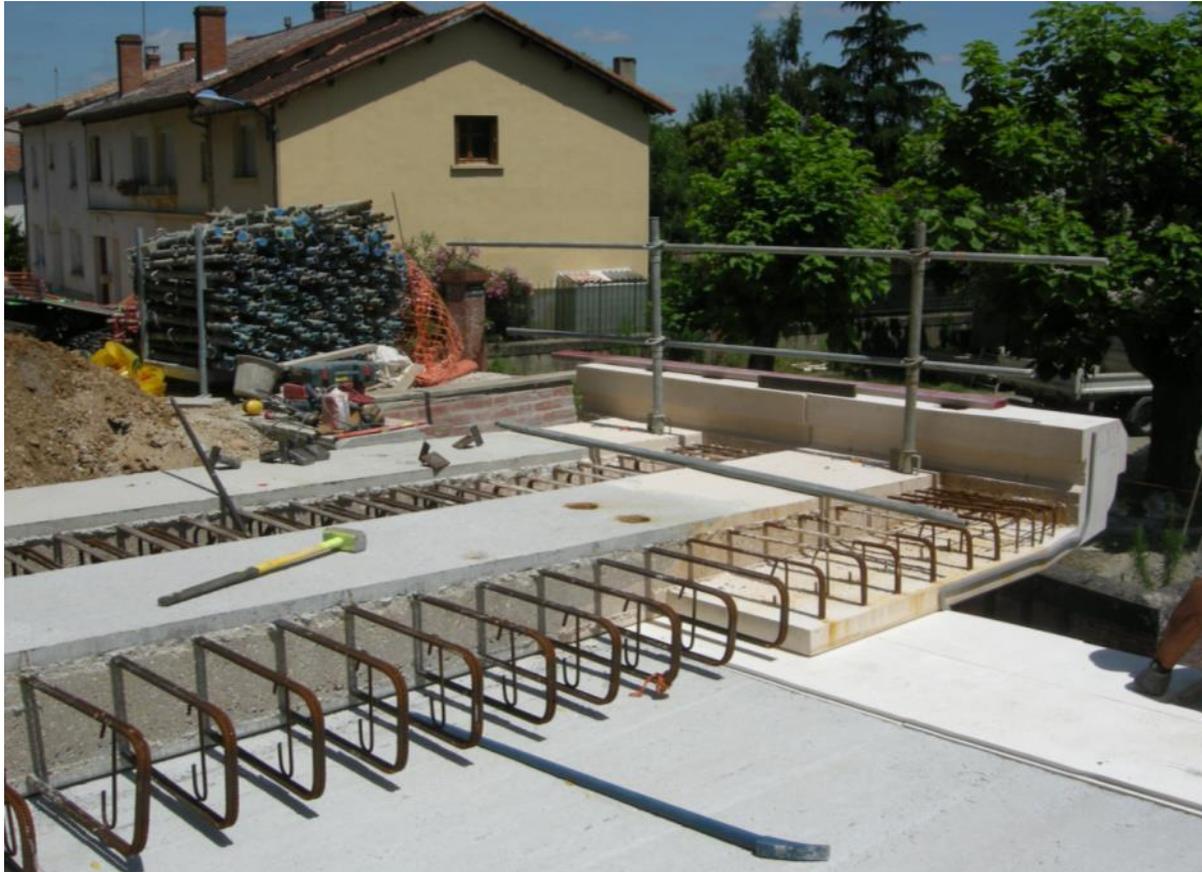
Pose des dalles préfabriquées

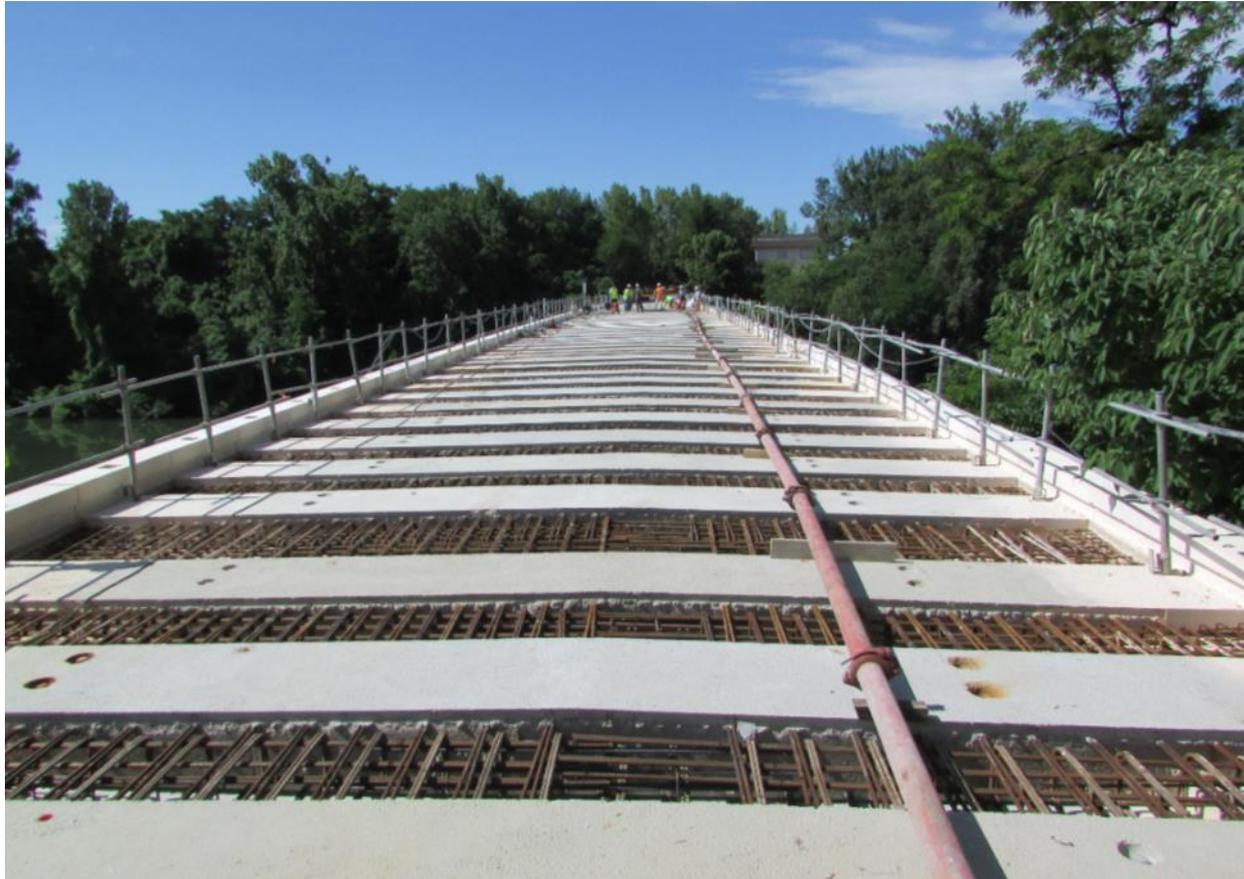
Ferrailage et préparation de la phase de bétonnage

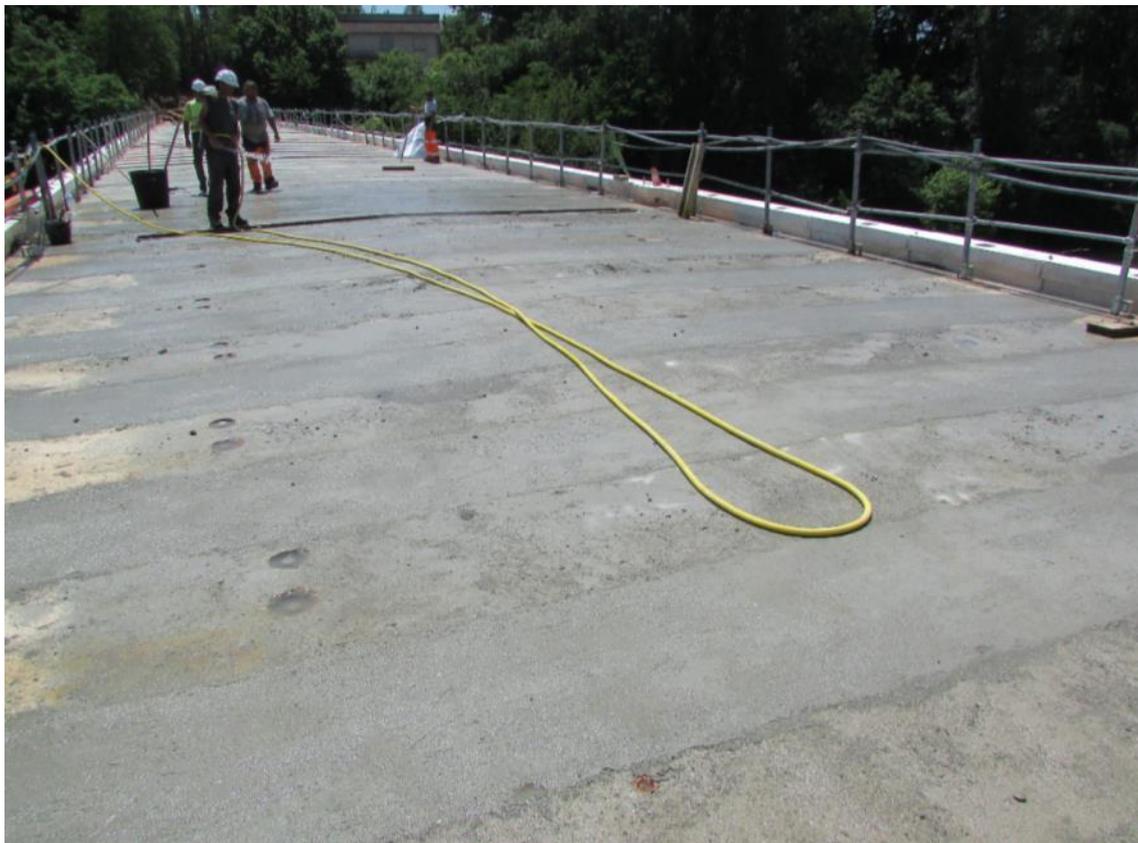
Bétonnage des clavages

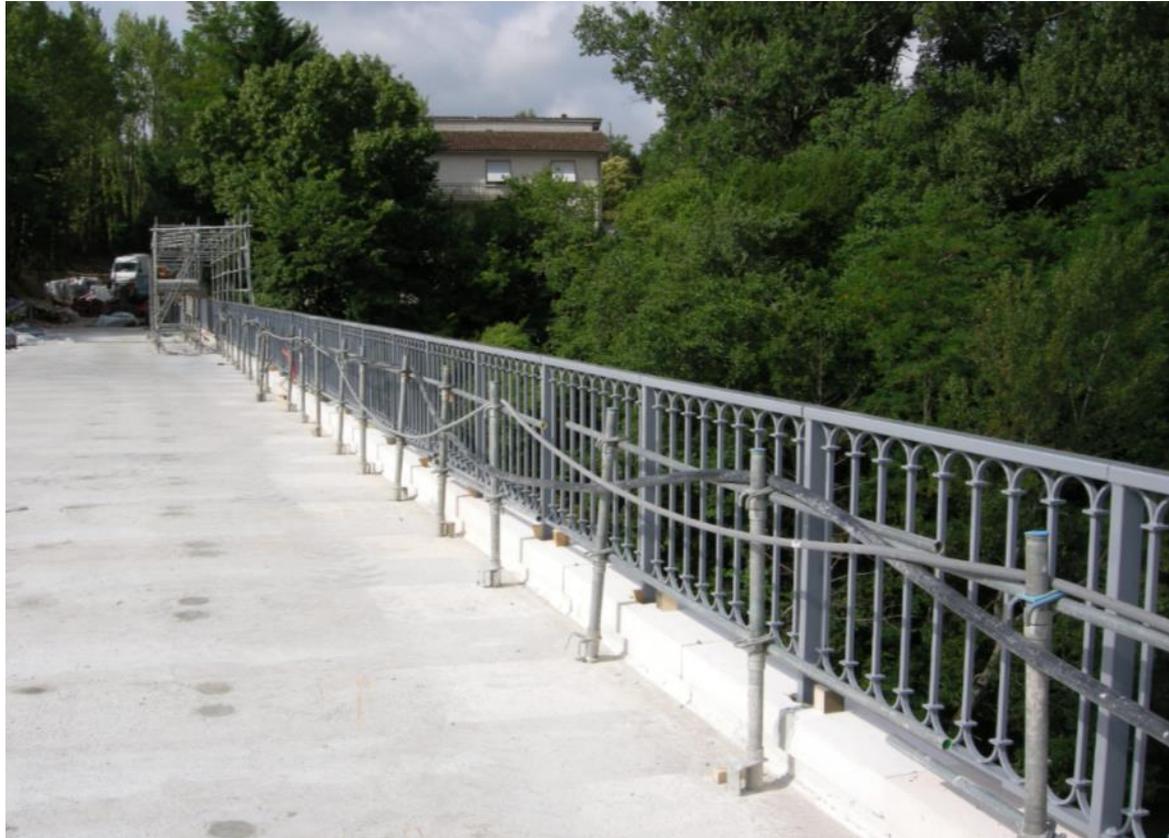
Pose des garde-corps

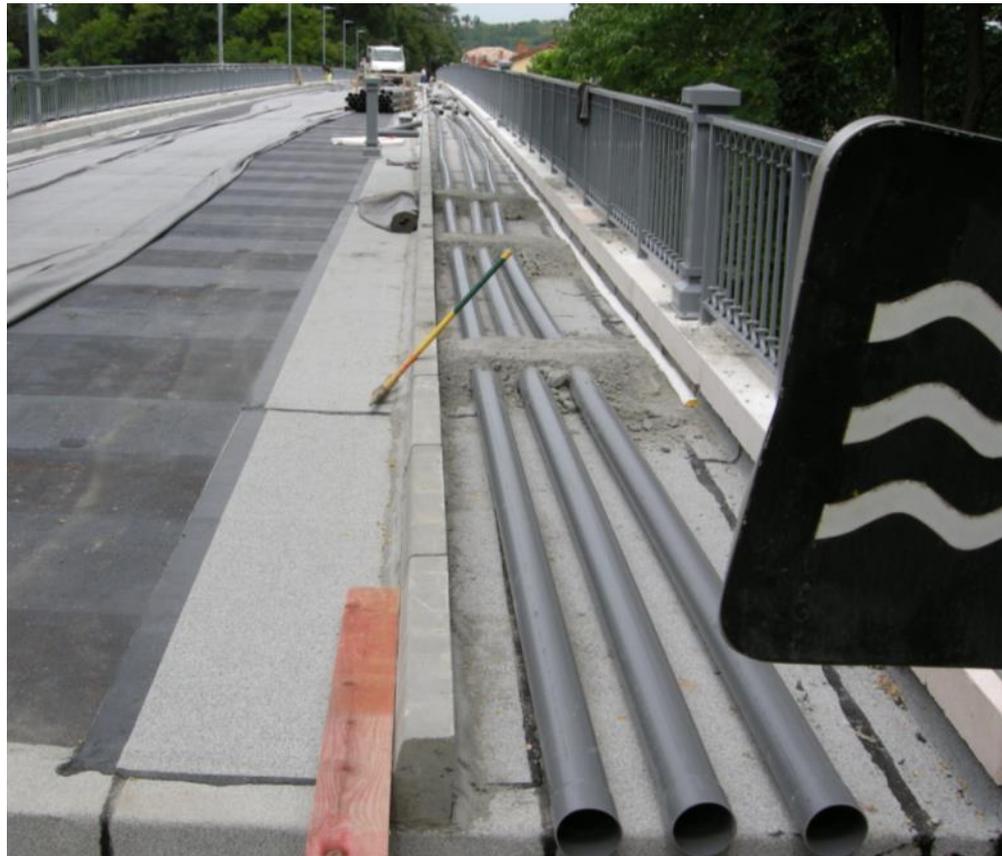
Etanchéité et trottoirs

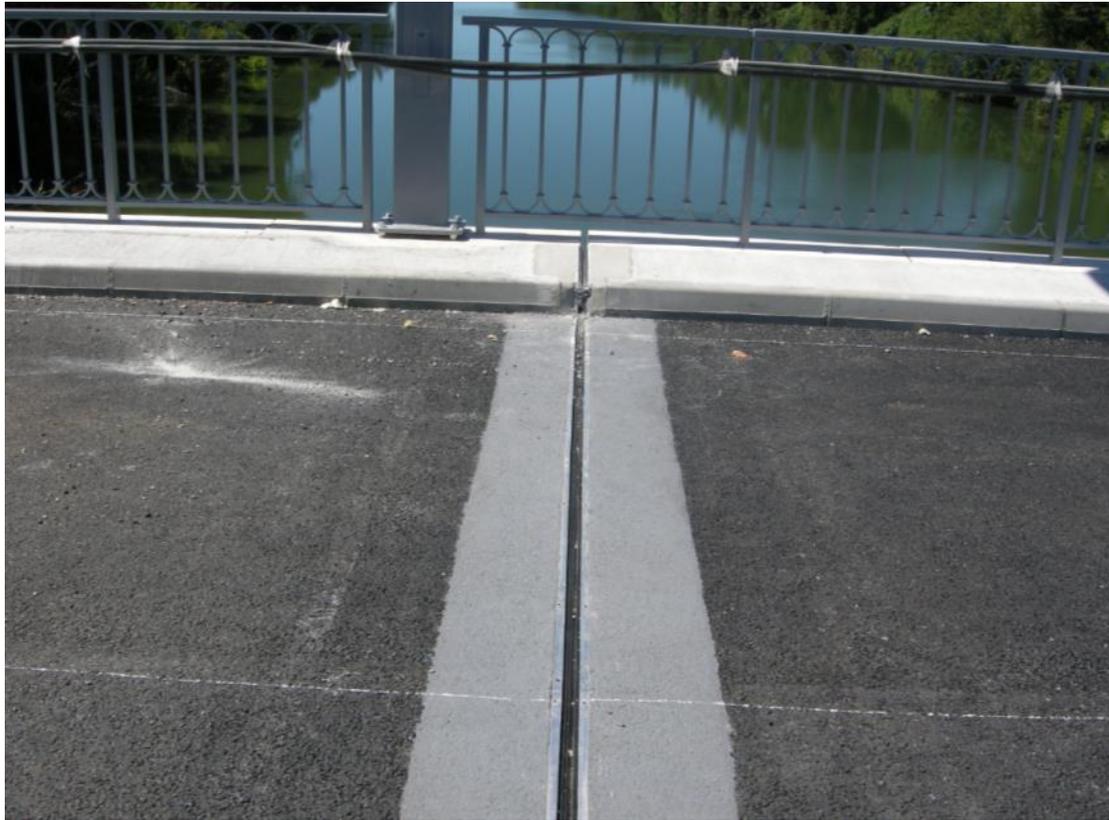
Choix de « segmenter » la dalle ➡ Création de joints de chaussée et de trottoir
