# Diagnostics et réparations des Viaducs de Sylans Glacières (A40)

Jean-Philippe Marion – *APRR*

Adrien Roibet - *Quadric*

Jean-Bernard Datry - *Setec TPI*

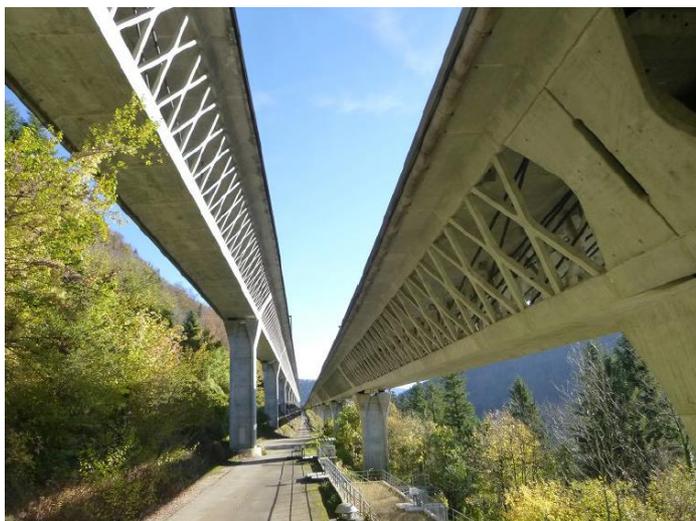
### Caractéristiques générales :

- PK : 114.000
- Profil transversal : 2 x 2 voies + BAU
- Nombre de tabliers : 2
- Longueur totale :
  - Sylans : 1268 m (55m + 19x60.6m + 59.8m)
  - Glacières : 215 m (3x60m + 32m)
- Mise en service : 1988
- Entreprises : Bouygues

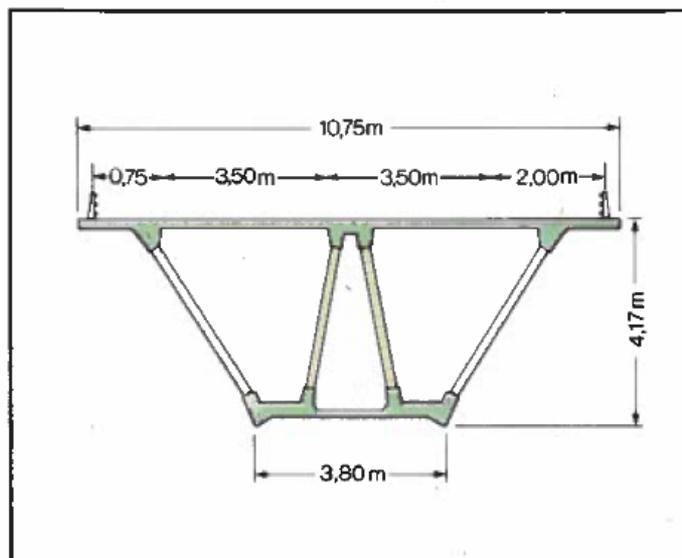
- largeur du hourdis supérieur : 10,75 m
- largeur utile entre dispositifs de sécurité : 9,75 m
- hauteur : 4,17 m
- longueur : 4,66 m soit deux "X" par voussoir courant
- section courante des diagonales : 0,20 m × 0,20 m

Coupe transversale du tablier

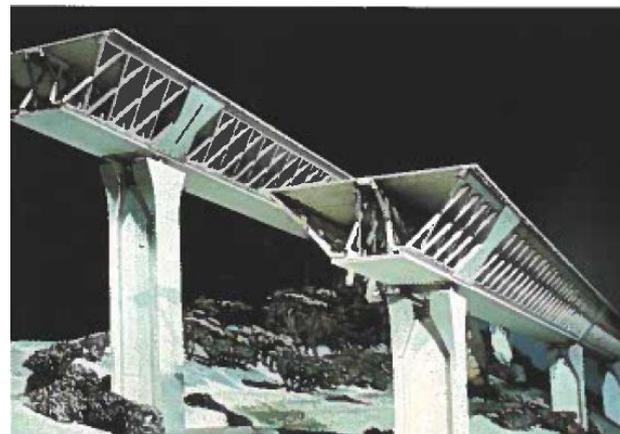
Structure à treillis spatial

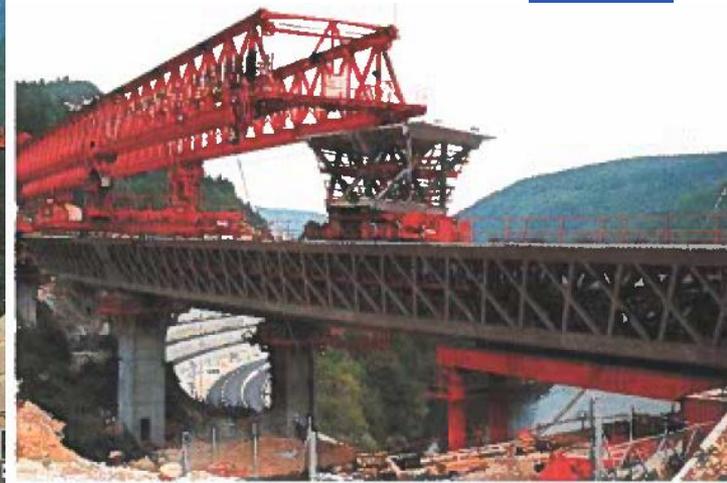
Pose d'un voussoir courant

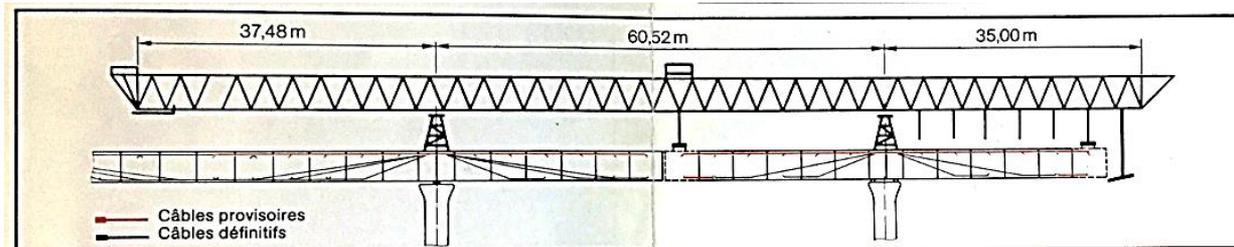
Construction des fléaux par pose simultanée des voussoirs préfabriqués

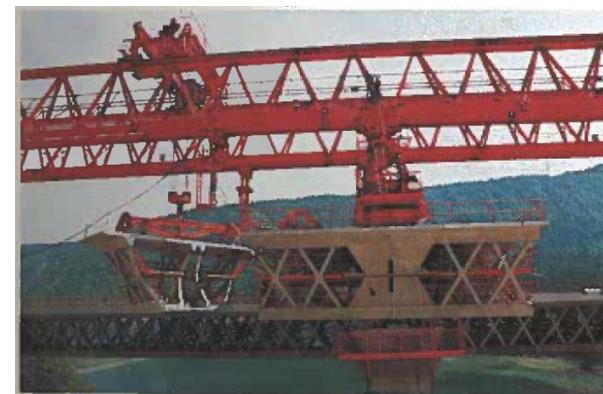
Pose d'un voussoir

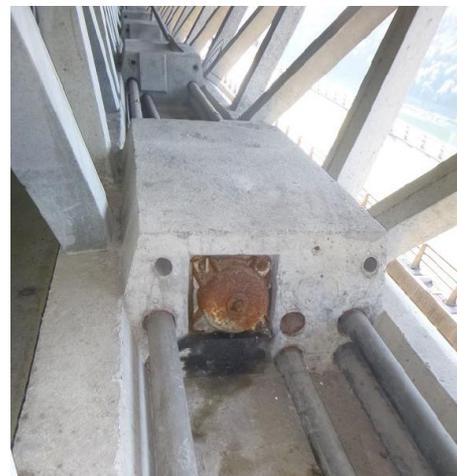
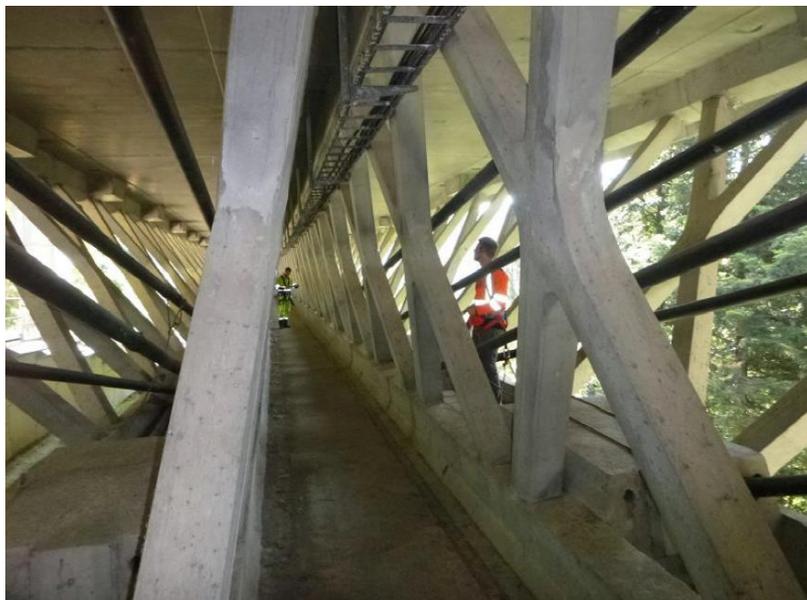
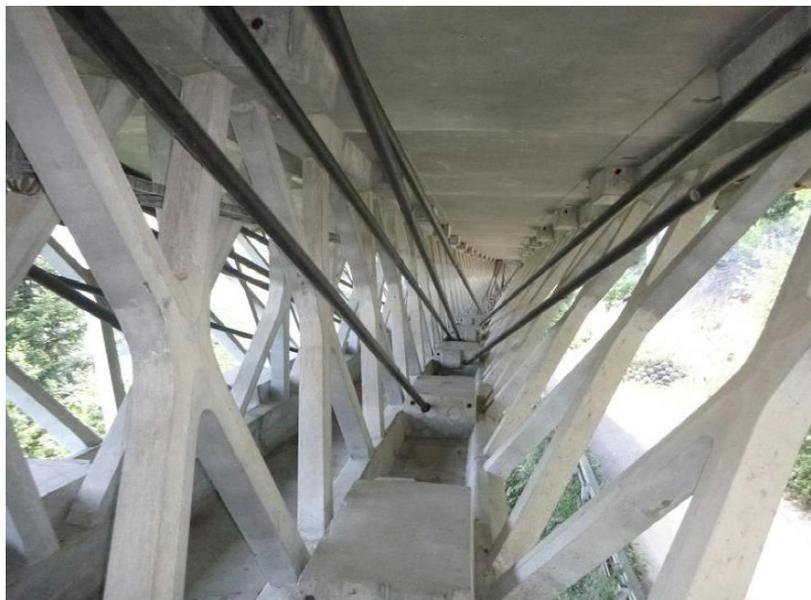
### Caractéristiques de la précontrainte extérieure :

- Procédé : Freyssinet système K
- Unités : 12T15S classe 1770 MPa TBR  
(dont  $\approx 1/5^{\text{ème}}$  des câbles en torons gainés graissés)
- Type de gaines extérieures : gaines  $\text{Ø}90$  en PEHD
- Type d'assemblage : manchons électro-soudables
- Type d'injection : coulis de ciment

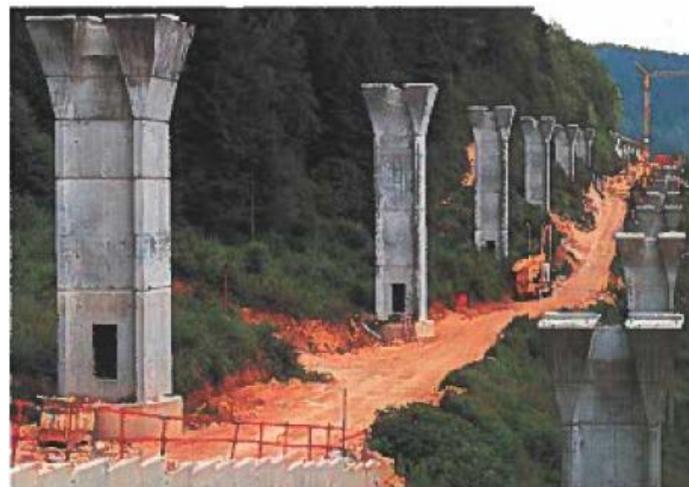
Tous les appuis du viaduc de SYLANS sont fondés sur des puits de 4 mètres de diamètre ancrés dans le substratum calcaire, profond de 6 à 35 mètres.

Piles du viaduc de SYLANS

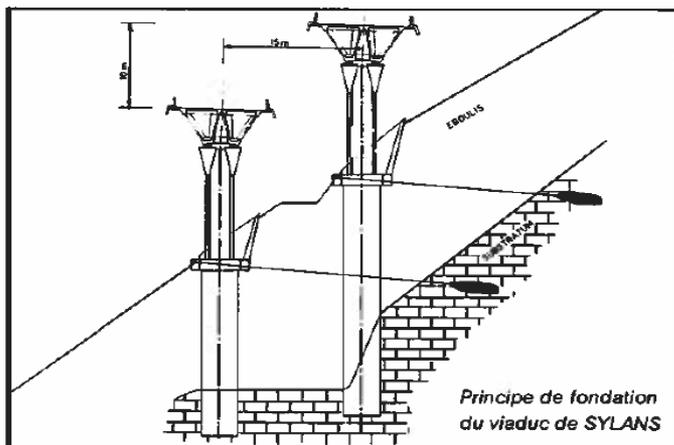
En tête de puits, des soutènements définitifs dégagent une plate-forme semi-cylindrique de 6 mètres de rayon. La stabilité de ces coques est assurée par la mise en tension de deux tirants 12T13.

Coque de pile

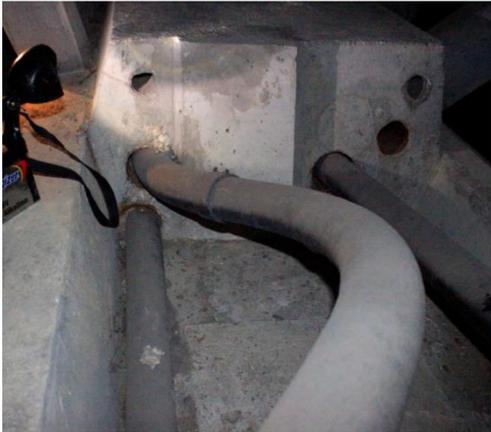
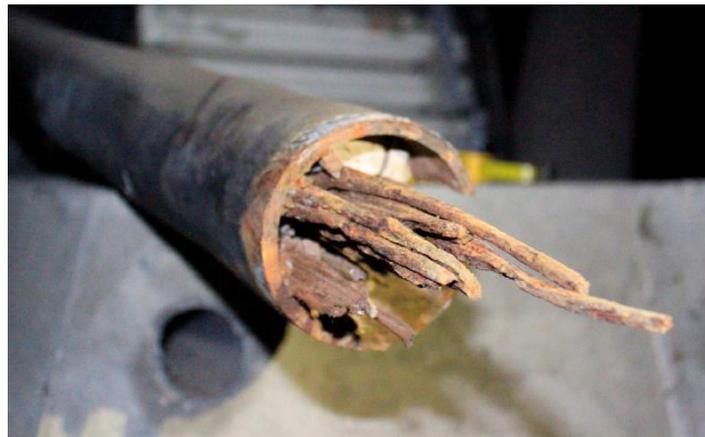
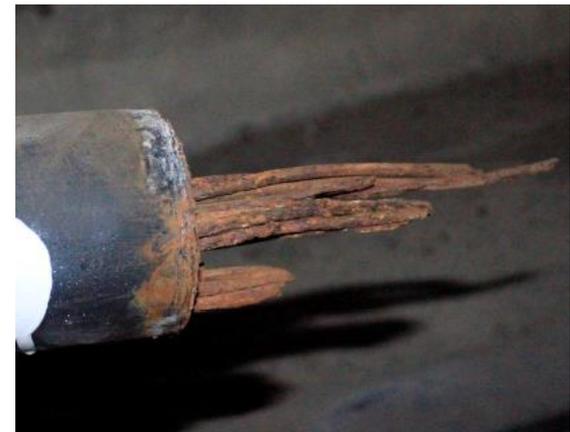
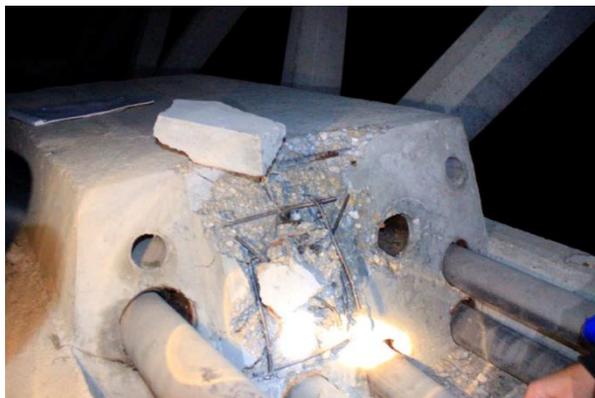
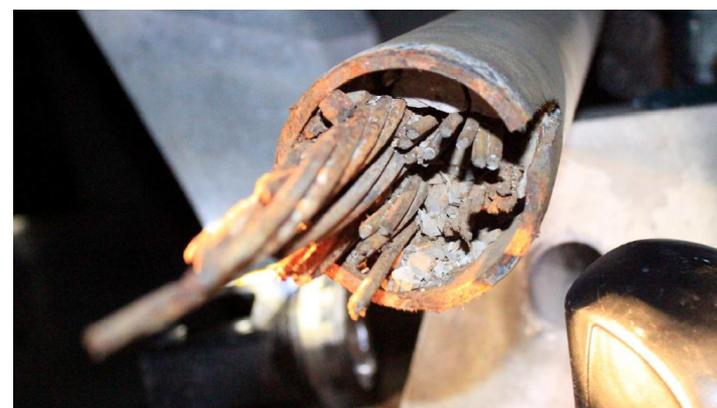
Rupture brutale d'un câble extérieur (novembre 2015)

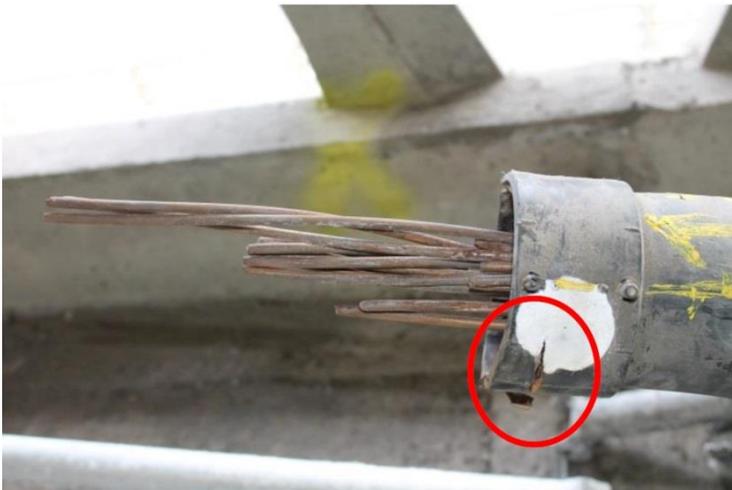
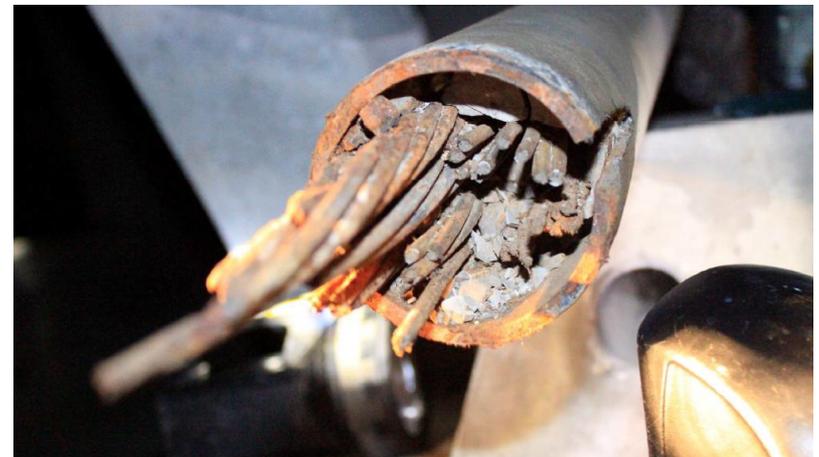
- 2 blessures au niveau du manchon ayant pu permettre les infiltrations d'eau + 1 rupture sur la gaine en tronçon haut, dont l'origine semble liée à la rupture du câble.
- Point d'entrée des infiltrations présumées : faiblesse au niveau de la soudure du manchon et/ou fissure préexistante au niveau du manchon ou de la gaine.

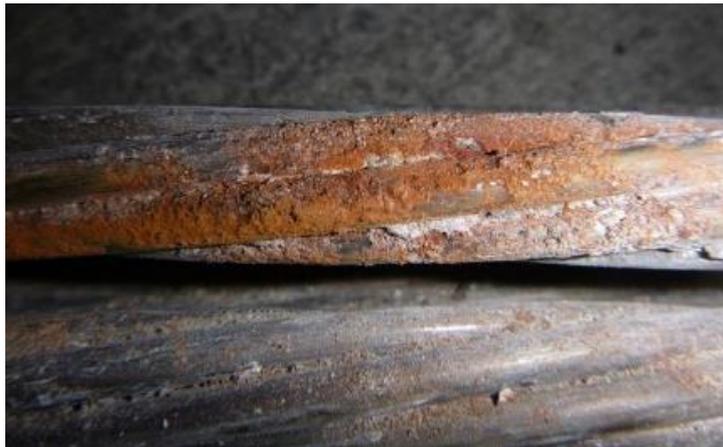
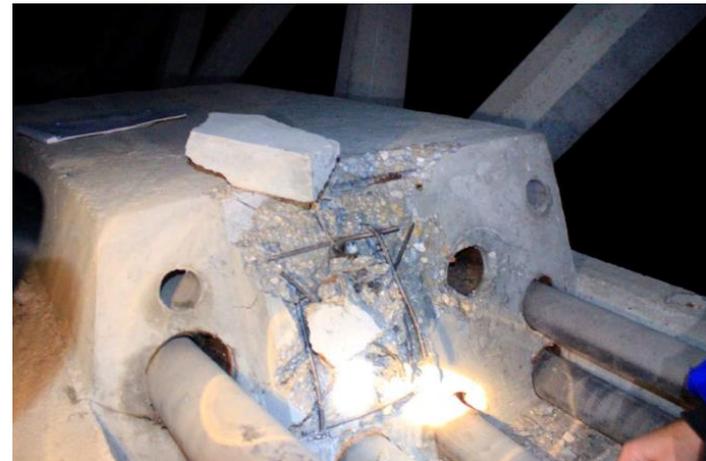
- Au-delà de la zone de coupure, coulis sain d'apparence avec un remplissage complet de la gaine. Traces de corrosion superficielles sur les torons probablement développée par capillarité le long des fils.
- Pas de désordres causés par la rupture si ce n'est l'éclatement du cachetage béton à l'ancrage

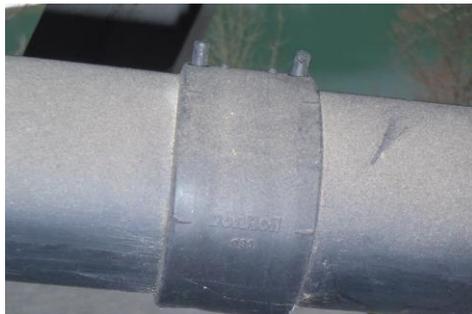
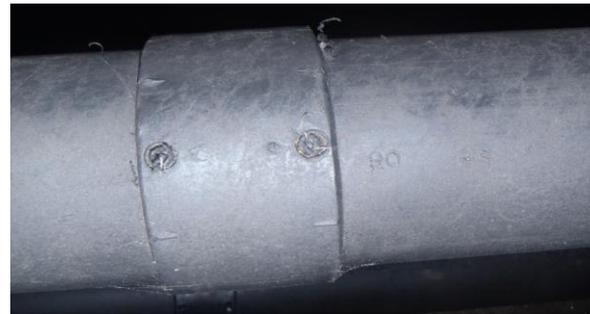
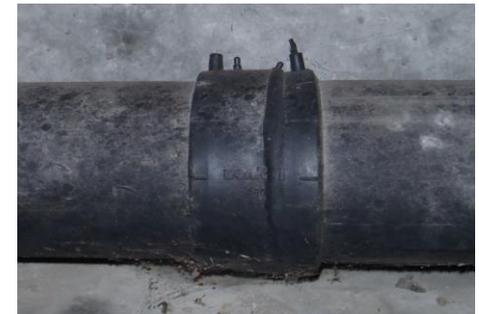
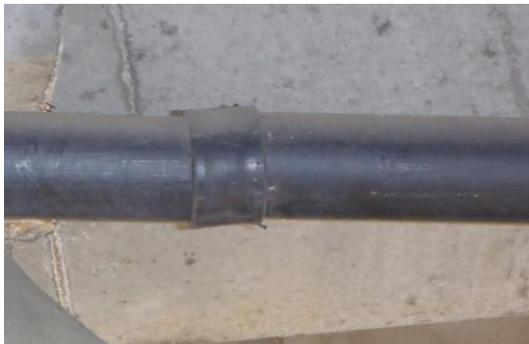
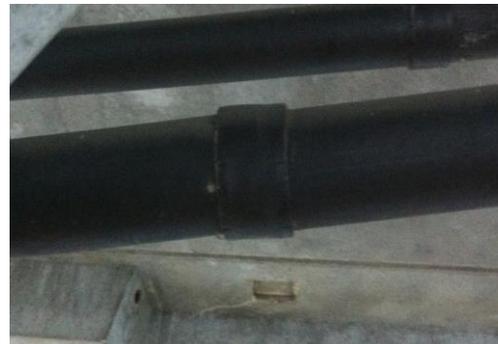
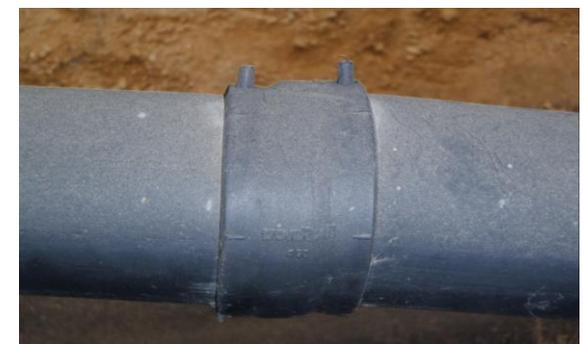
## Diagnostic – Inspection d’urgence et surveillance

- Inspection immédiate de l’ensemble des gaines de Sylans et Glaciaires.
- Visites de contrôle régulières (mensuelles puis bimensuelles)

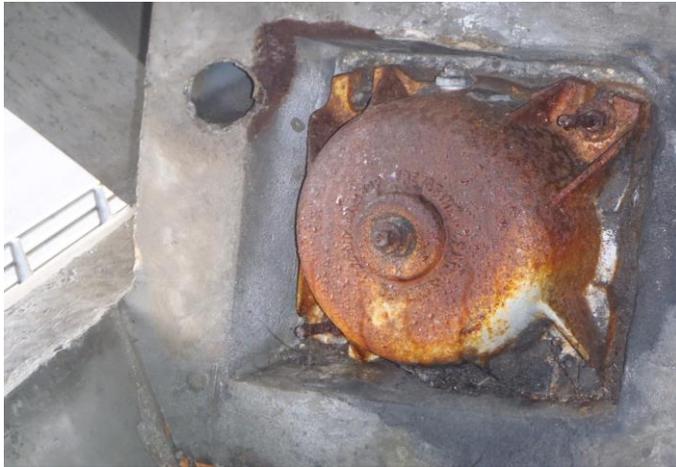
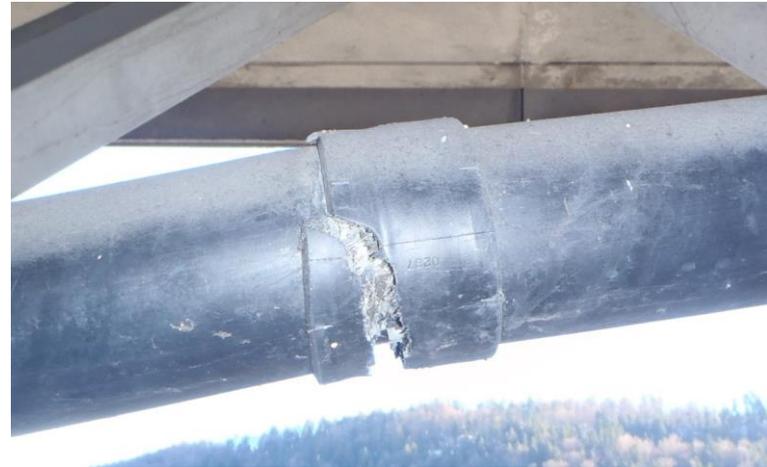
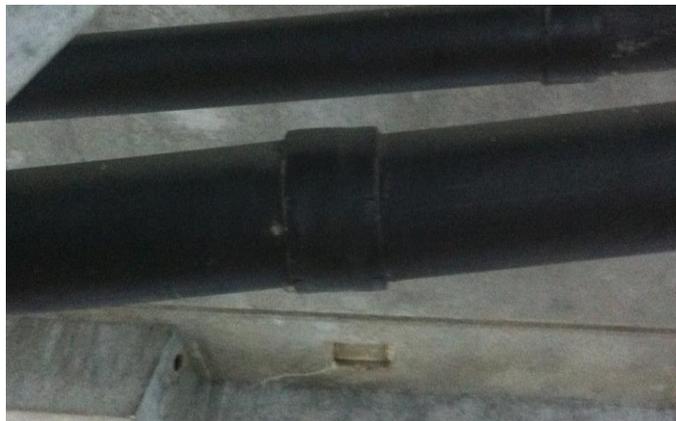
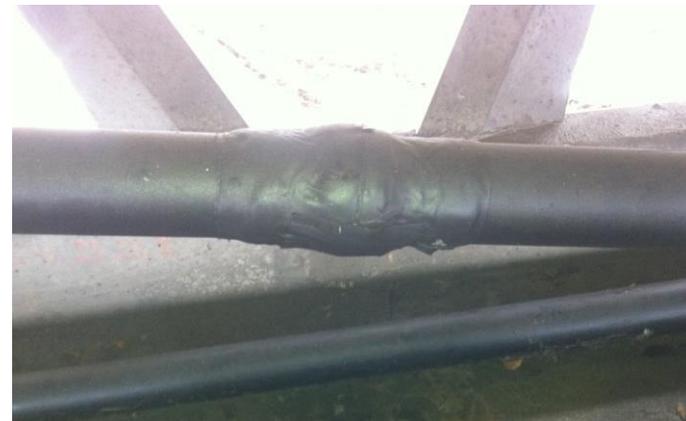
## Diagnostic – Inspection d'urgence et surveillance

- Dénombrement des unités de manchons présentes, recensement et classements des défauts rencontrés :
  - Défauts de témoins d'électro-soudures (témoins partiellement ou totalement absents)
  - Défauts de géométrie (désalignement, désaxement, boursoufflure, etc.)
  - Déchirure de manchon
  - Rapiéçage de gaines
- Report des désordres pour suivi à long terme

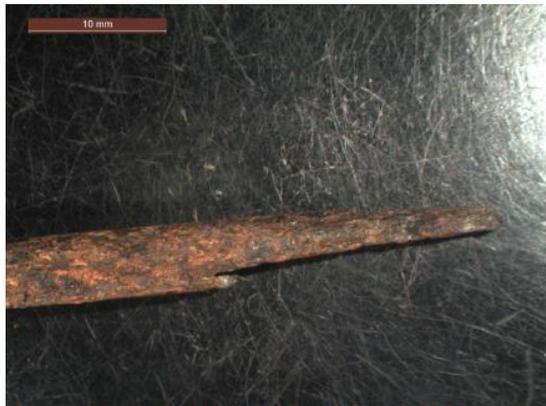
Figure 14 : Rupture ancienne sans striction avec une propagation longitudinale importante et un cisaillement final à environ 45°.

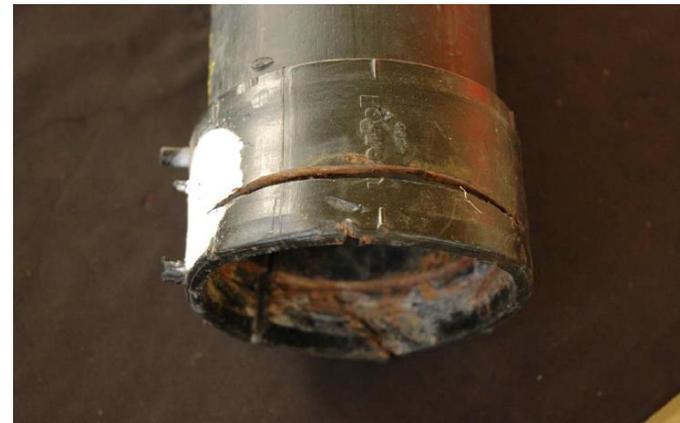
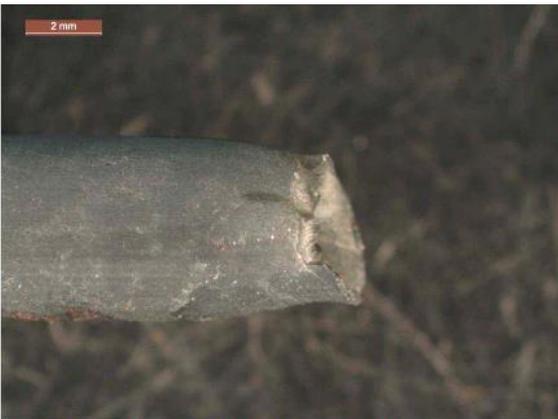
Figure 17 : Rupture ductile par surcharge (type cup and cone).

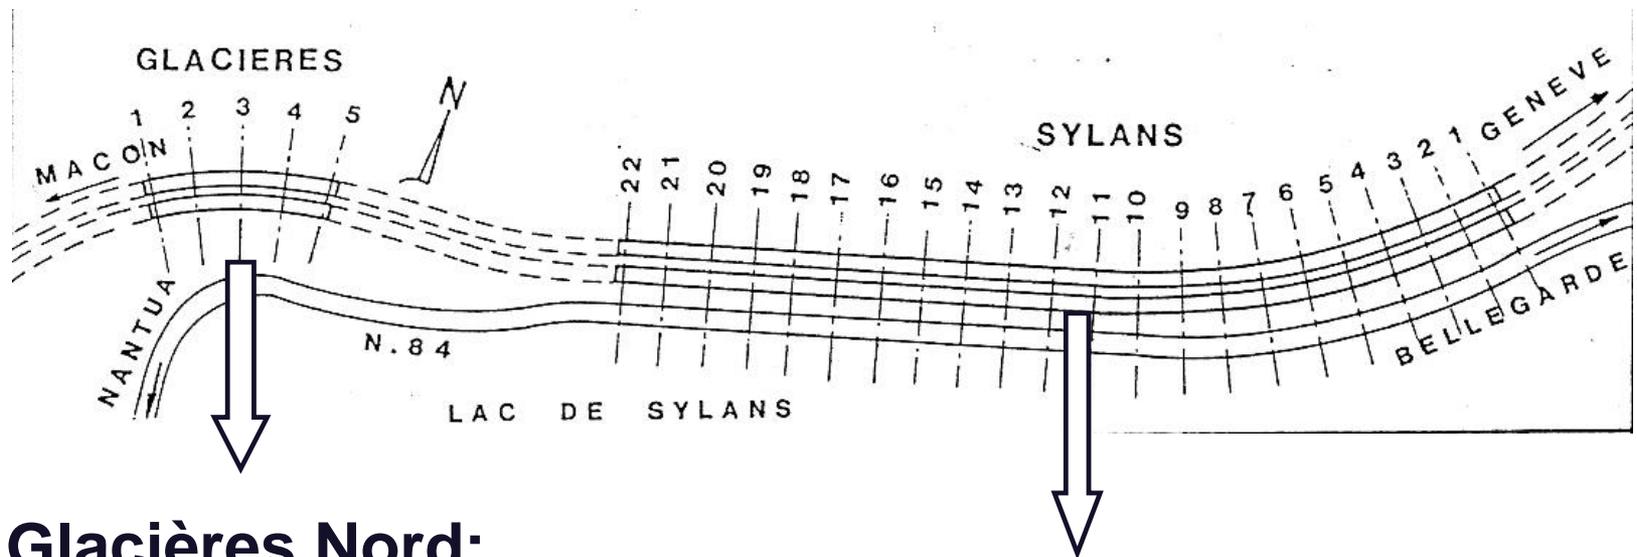
**Glacières Nord:**  
 (3x 60,4m) + 30,2m  
 Rayon en plan: 437m

**Sylans Nord P8-P15:**  
 (7x 60,4m)  
 Rectiligne

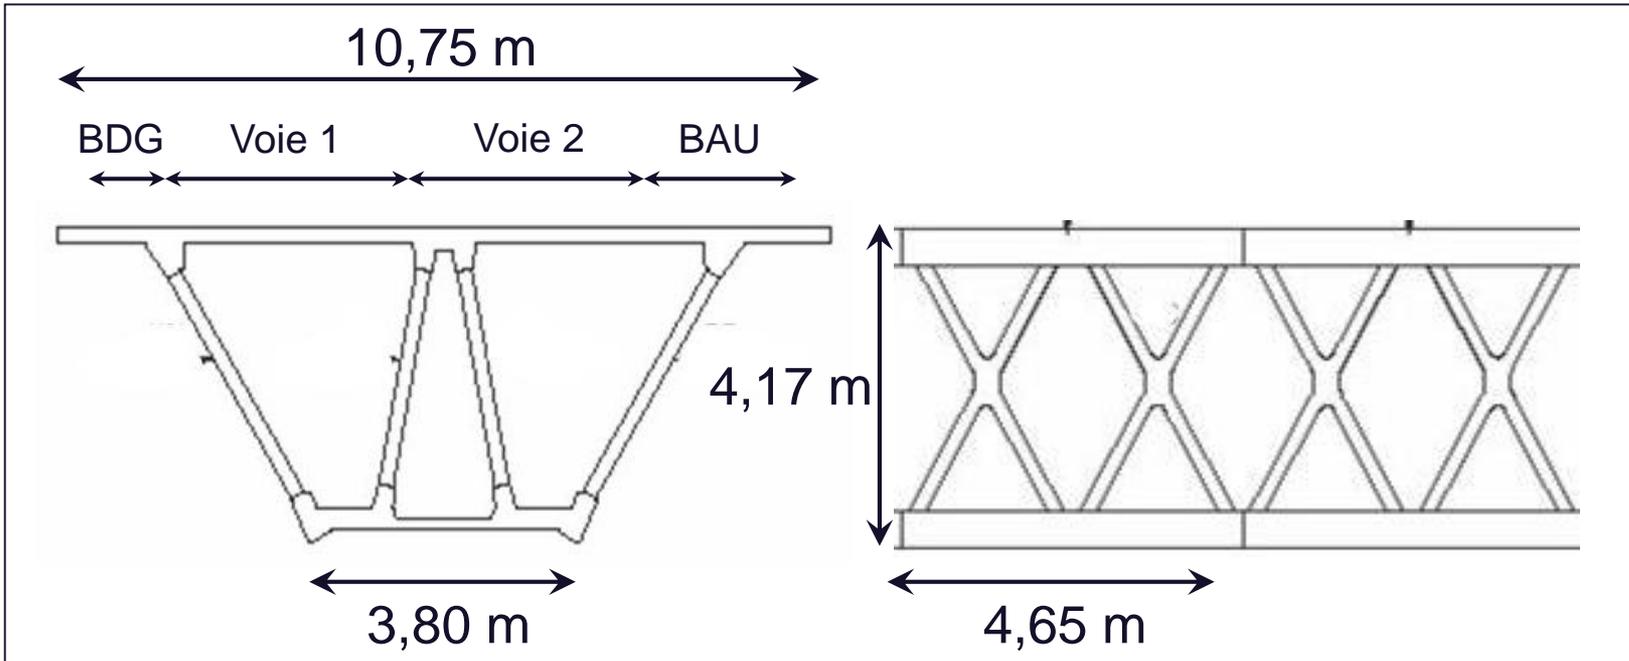
- Section 20 x 20 cm
- Ferrailage HA12 à HA20
- Précontrainte 5 ou 10 Ø7

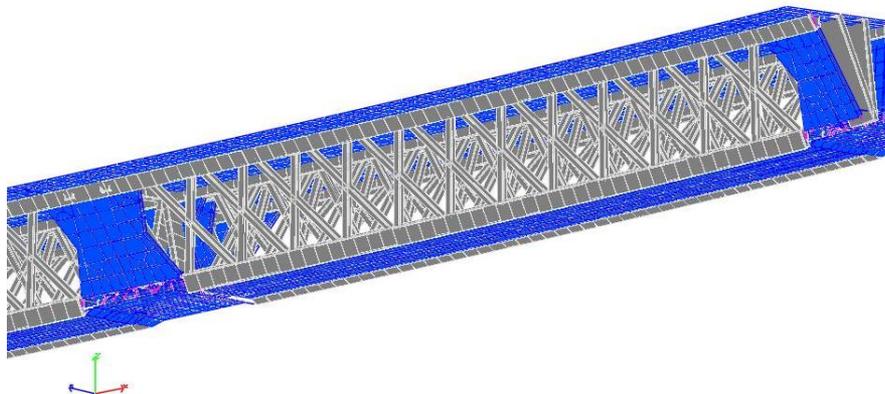
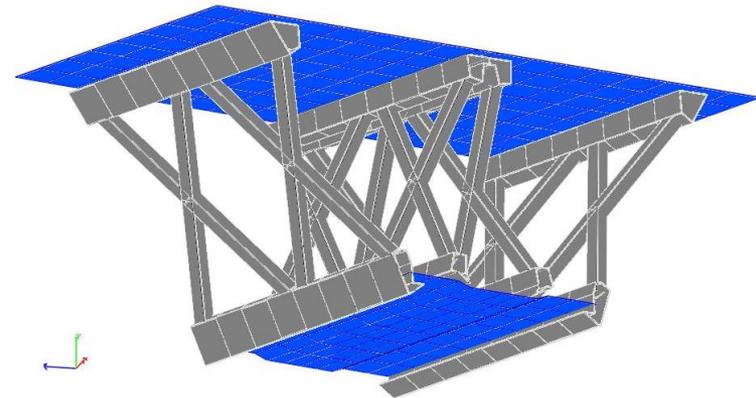
- Modèles Éléments finis Pythagore :
- Modélisation 3D - poutres/coques
- Précontrainte dans les modèles
- Fluage, retrait
- Pertes, relaxation précontrainte
- Phasage
- Effort tranchant

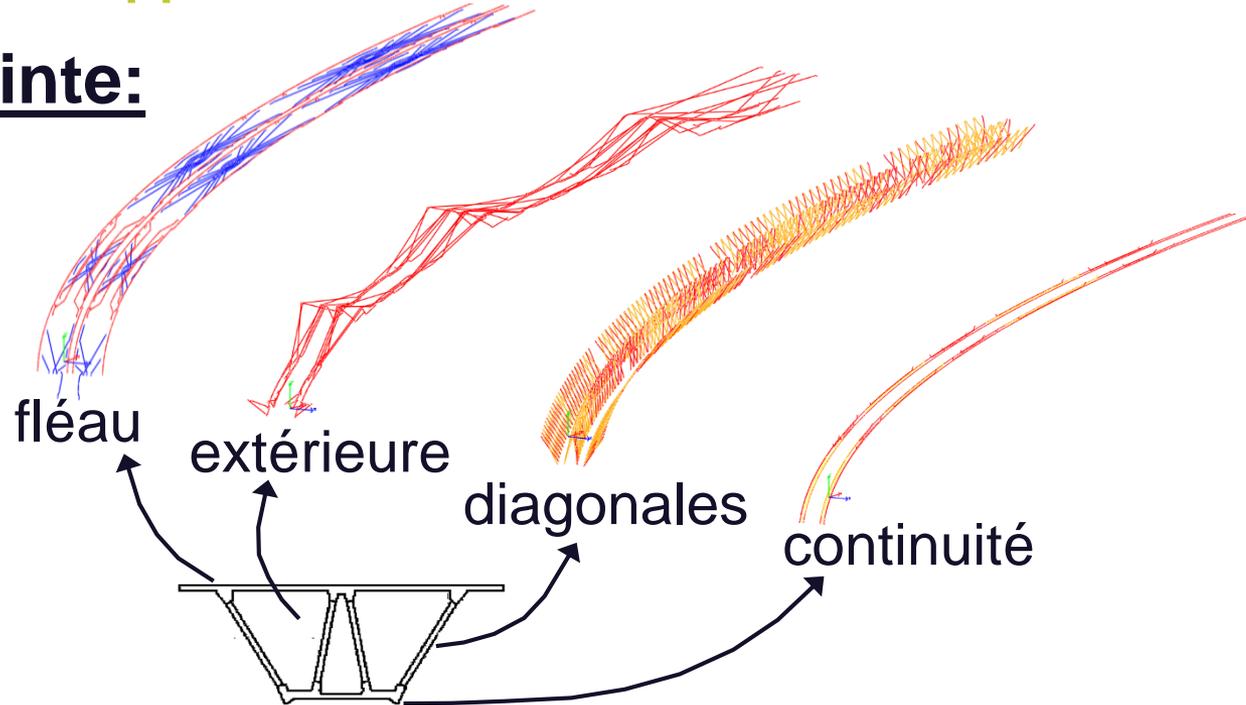
Câbles extérieurs  
→ relevage effort  
tranchant

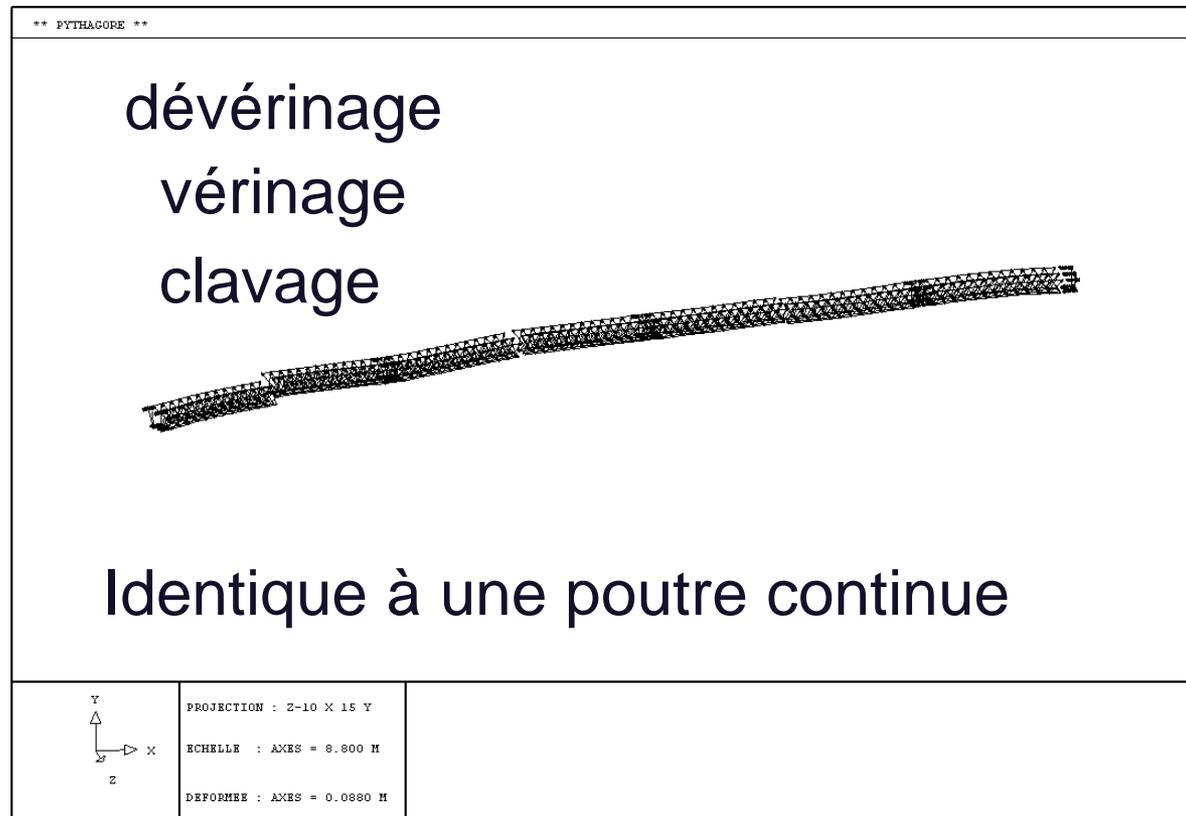
## Phasage construction

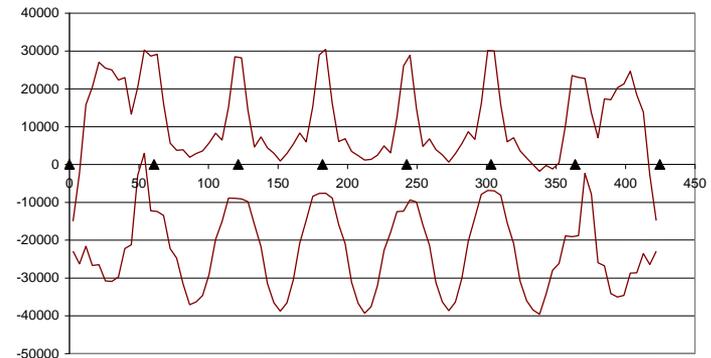
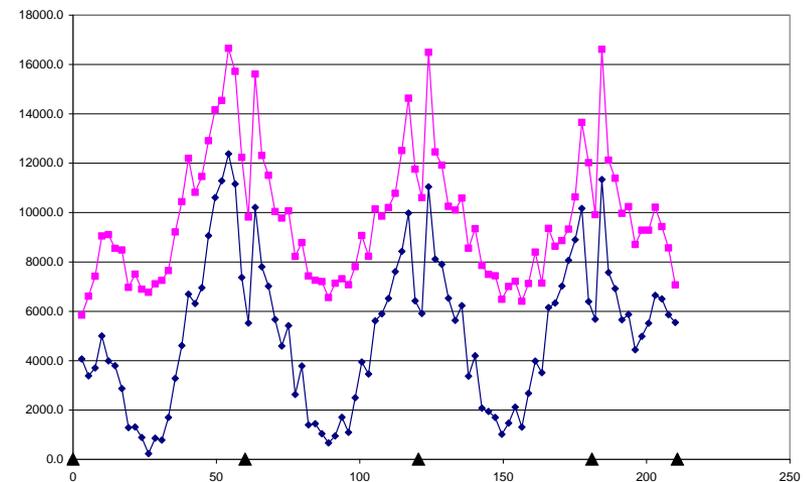
- Torseurs d'efforts le long des tabliers
- Contraintes dans les hourdis
- Efforts dans les diagonales (plans intérieurs et extérieurs)

Glacières		Sylans	
	mini	maxi	mini	Maxi
CP	0,2 t	78 t	4 t	81 t
ELS	-10 t	84 t	-9 t	87 t
ELU	-41 t	107 t	-41 t	106 t

(y compris précontrainte des X)

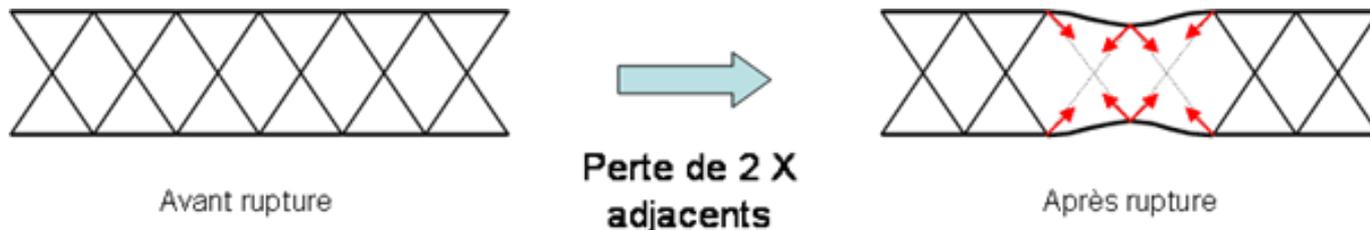
#### Méthodologie études d'endommagement:

- Rupture d'une ou plusieurs diagonales  
→ suppression totale du béton
- Conservation de l'effort de précontrainte  
(déformation trop faible pour détendre le câble)
- Combinaison ELS la plus défavorable
- Analyse du report d'efforts sur diagonales adjacentes
- Analyse de l'influence sur les nervures des hourdis
- Analyse de l'influence sur les câbles extérieurs

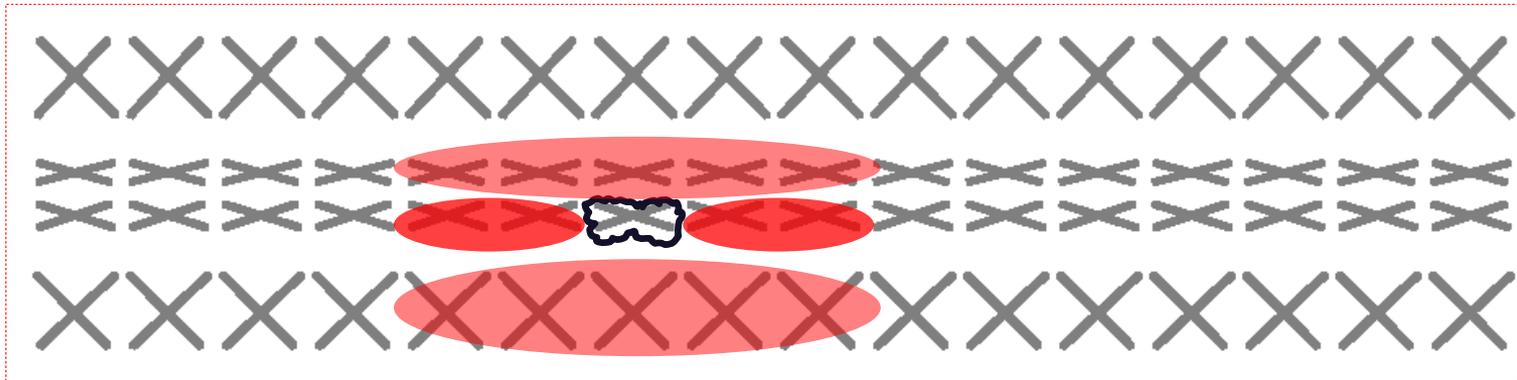
- Différents scénarii de rupture :
  - diagonales ayant subi des dégradations
  - diagonales les plus sollicitées
  - une diagonale / un X entier / 2 X entiers
- Reports observés:
  - majoritairement longitudinalement sur 1 voussoir
  - latéralement sur plan directement adjacent
  - très faiblement au-delà

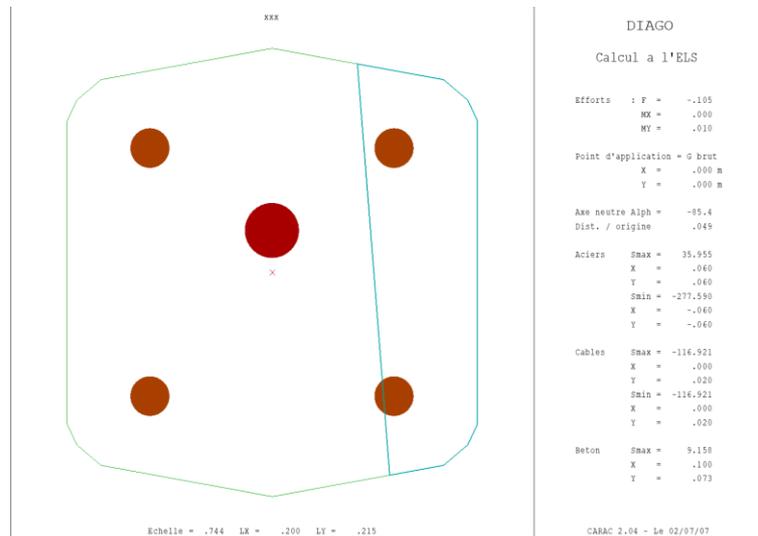
Avant rupture	→	Après rupture
$N_{min}$	-5 t	→	-11 t
$N_{max}$	+79 t	→	+105 t

(+M<sub>flex</sub> ~ 1t.m)

$$\left\{ \begin{array}{l} \sigma_b < 0.54 f_{c28} \\ \sigma_s < 2/3 f_e \end{array} \right.$$

→ Pas de risque de rupture en chaîne des diagonales par reports successifs

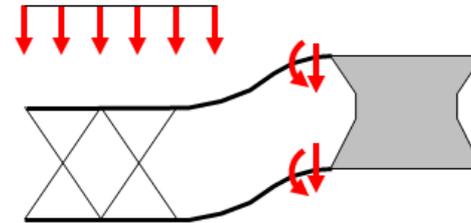
Passage de l'effort tranchant au droit des X rompus

Flexion locale due aux câbles d'X dégradés

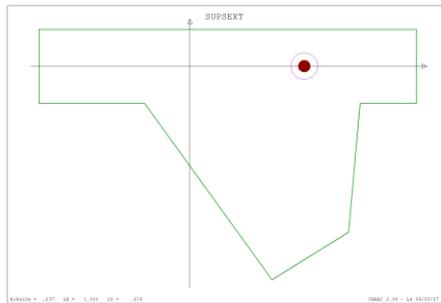
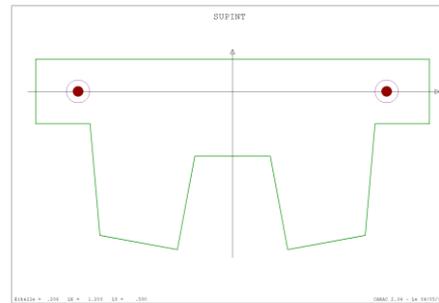
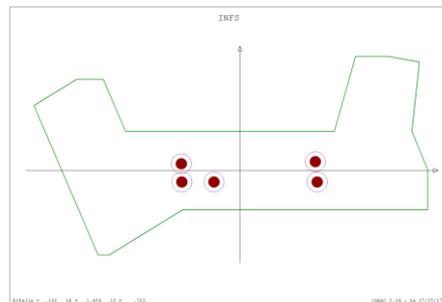
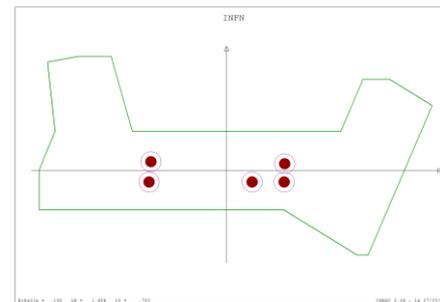
- Ruptures d'X progressives sur voussoirs 1 et 2 près de l'appui
- Récupération des efforts dans les nervures
- Calcul local béton armé sur ces nervures

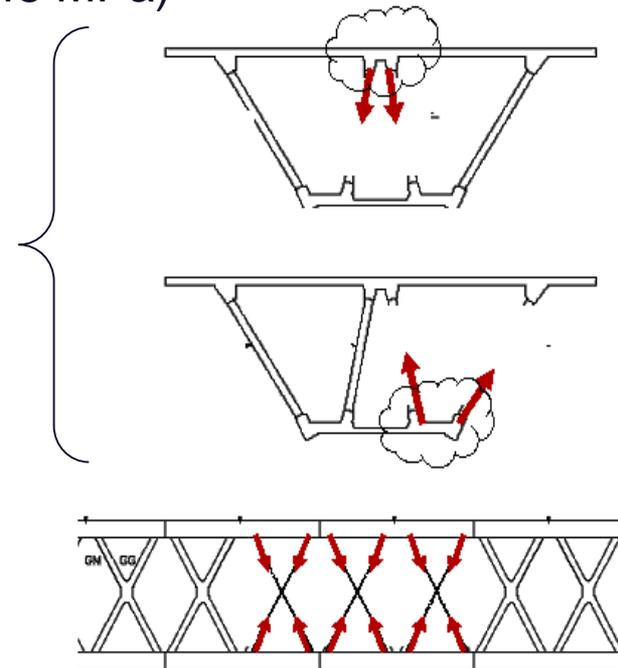
Rupture de 2 plans d'X adjacents  
→ rupture nervure ou concourent les plans

Rupture de 3 X longitudinalement  
→ nervure libre trop longue

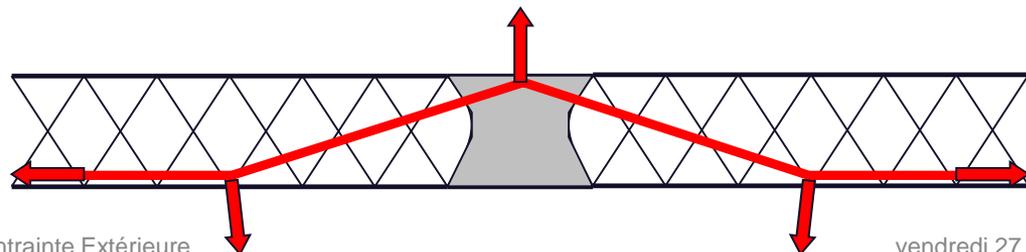
Surtension câble extérieur

Détension câble extérieur

→ Surtensions / Détensions limitées à 5%

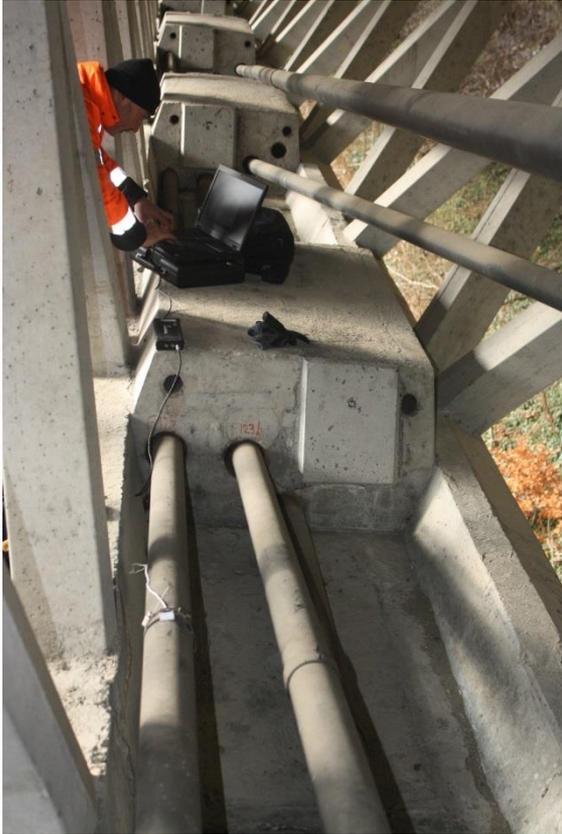
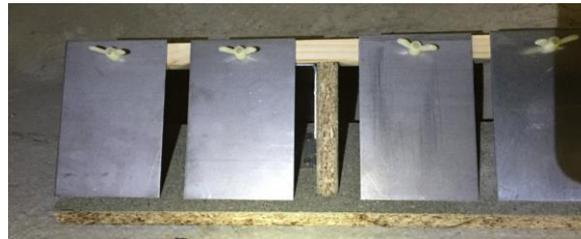
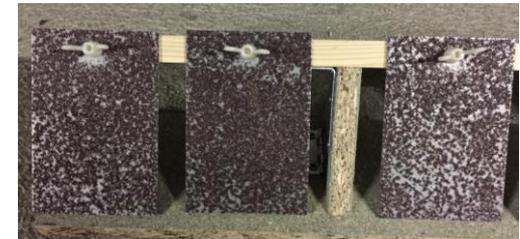
- Pose de plaquettes de test de corrosivité dans le caisson pour caractériser l'agressivité de l'atmosphère => air très corrosif (air humide en l'absence de confinement et phénomène de brouillard salin).
- Auscultation par mesures vibratoires de certains câbles de la zone de rupture => pas de pertes de tension ou de baisses d'inertie constatées synonymes d'une rupture de torons.

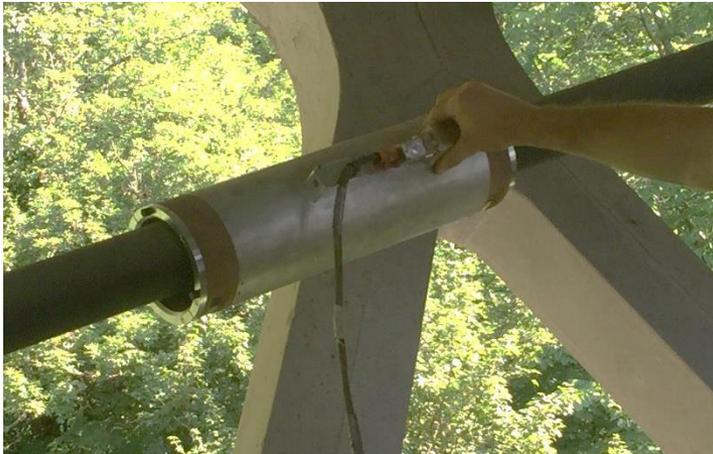
*Bobine CEREMA*

- Caméras thermiques => non satisfaisantes
- Sondes CP => peu adaptées
- Gammagraphie => procédé lourd
- Essais en laboratoire et in situ de bobines électromagnétiques à électro-aimants (CEREMA) et à aimants permanents (ROTEC) . Passage de la bobine sur les zones les plus « suspectes » dans un premier temps.

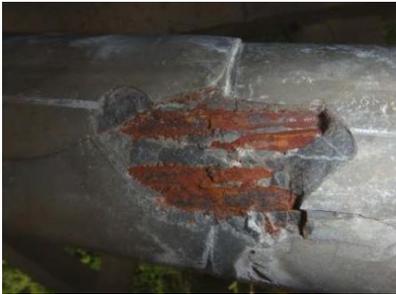
Fenêtre F1 (anomalie détectée) :

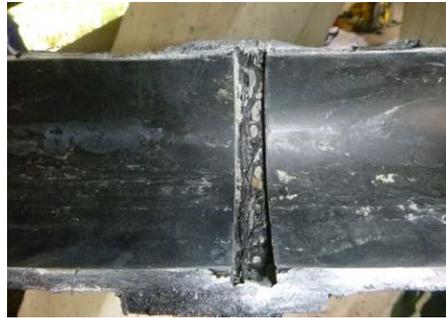
Fenêtre F3 (défaut de témoins) :

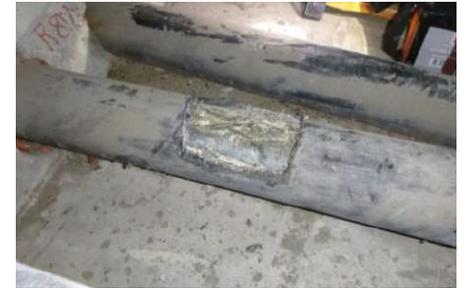
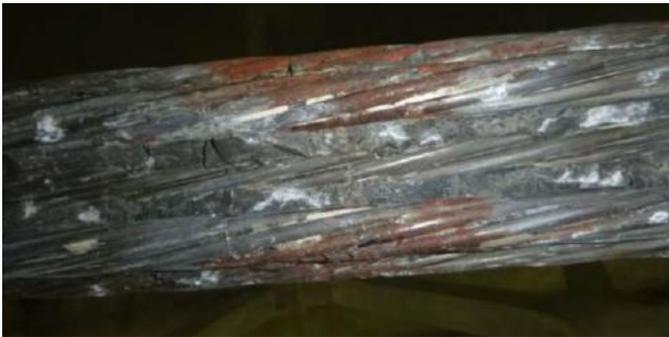
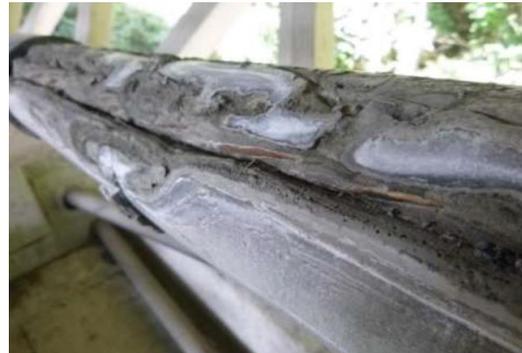
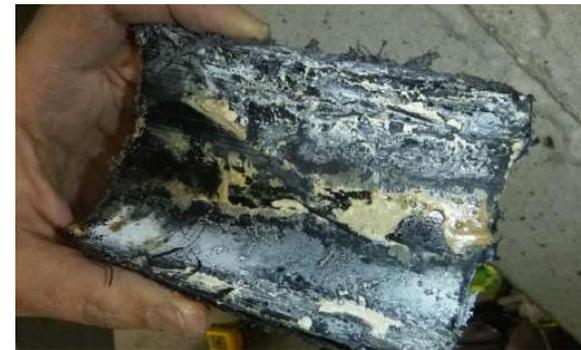
Défaut majeur détecté

Signal et défaut détecté

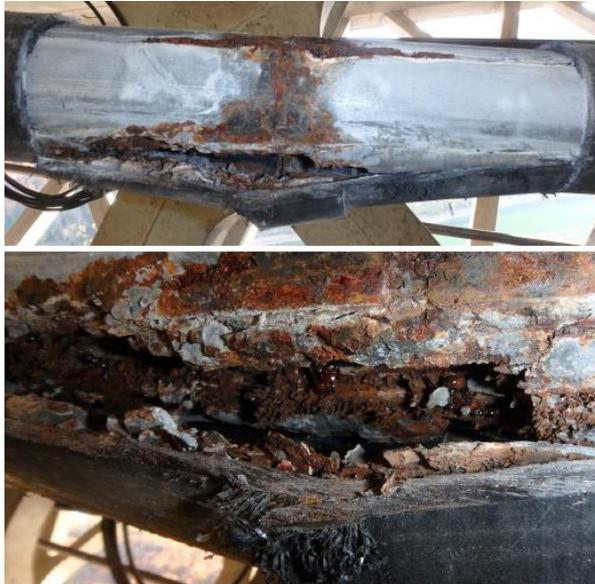
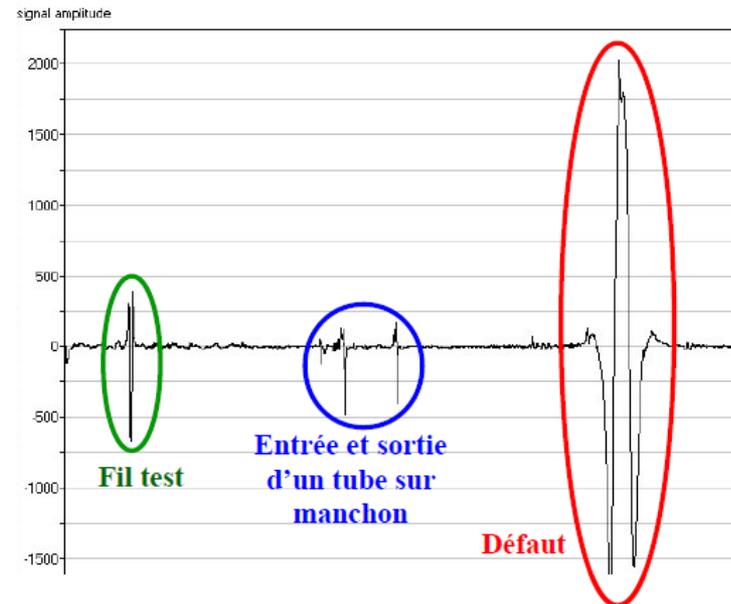
- Mise au point d'une bobine ROTEC plus adaptée au contexte de Sylans/Glacières. Optimisation du processus.
- Auscultation magnétique généralisée sur la précontrainte extérieure :  $\approx 2/3$  du linéaire de câbles (hors bossages/déviateurs/VSP) pouvant être auscultés
- Campagne en cours depuis août 2018 : environ 80% d'avancement à ce jour

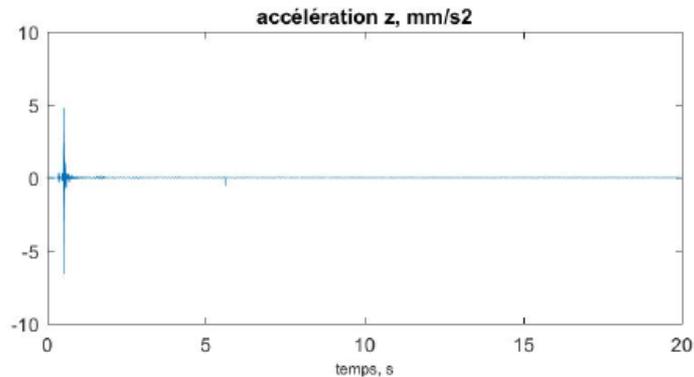
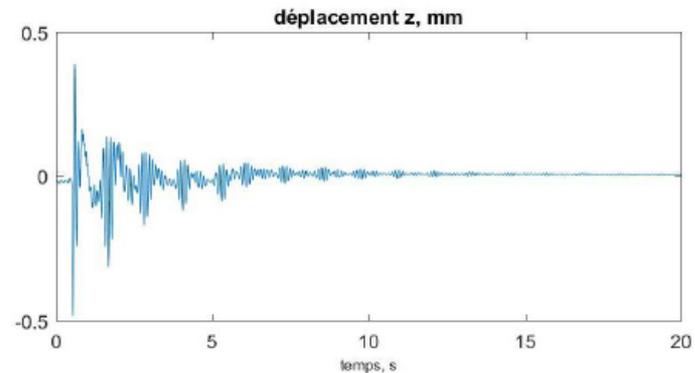
- Instrumentation de la découpe :
  - Enregistrement vidéo de la découpe sous plusieurs angles
  - Mesures acoustiques par sonomètre : niveau sonore jugé acceptable
  - Mesures des vibrations de la travée par accéléromètres : accélération émise par la rupture très significative par rapport au passage d'un PL (facteur 10)
