**Pathologies de la précontrainte  
extérieure  
Modalités de surveillance et  
d'auscultation**

Laurent Labourie (Cerema)  
Journée Technique IMGC  
Vendredi 27 septembre 2018  
FNTF – 3 Rue de Berri, 75 008 PARIS

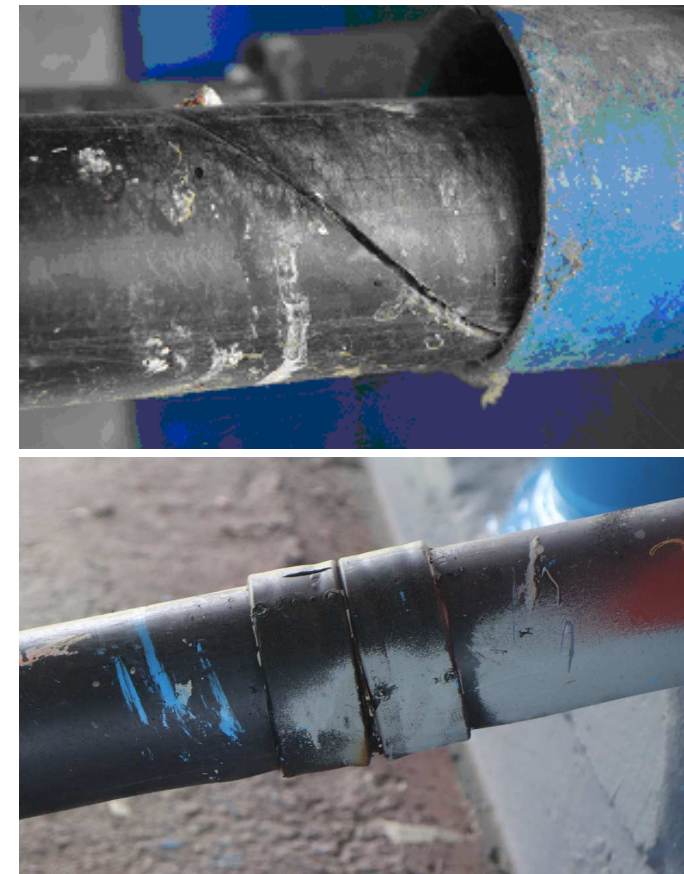
Gaines non étanches + coulis non passivant ou non recouvrant => corrosion

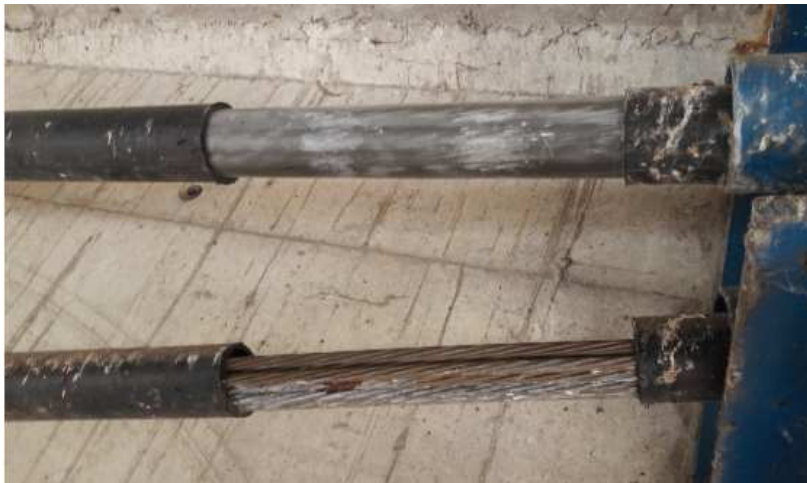
*Défaut d'injection flagrant mais peu de corrosion*

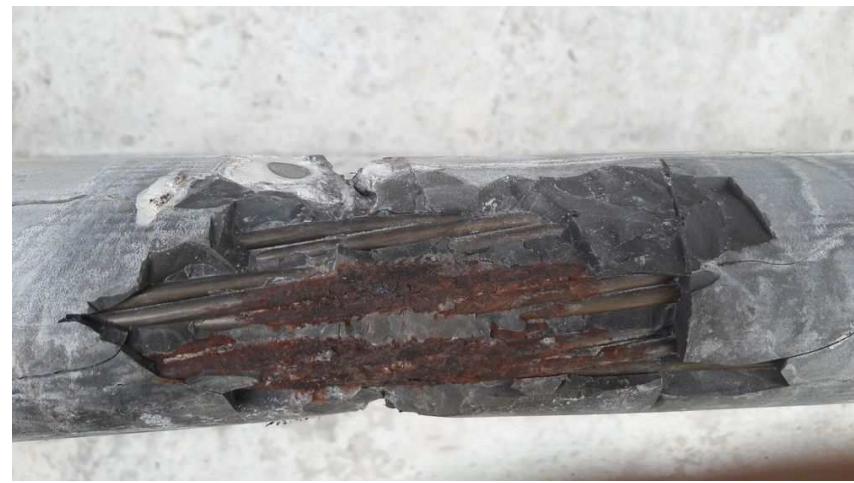
*Défaut gaine minime (injection OK) mais corrosion flagrante*

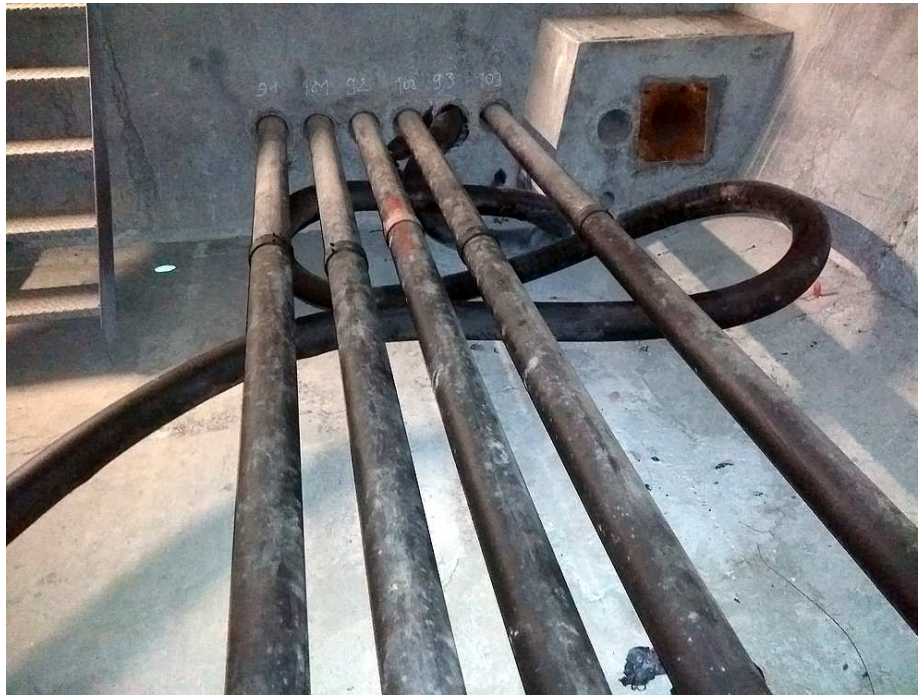
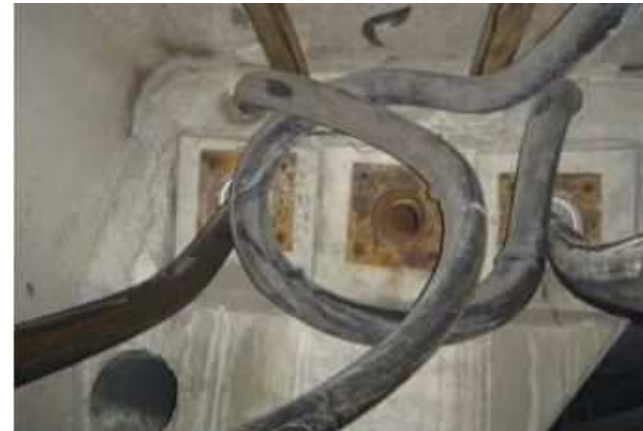
*La rupture brutale par fouettage est susceptible d'entraîner des désordres structuraux ou collatéraux et aussi des accidents corporels très graves*

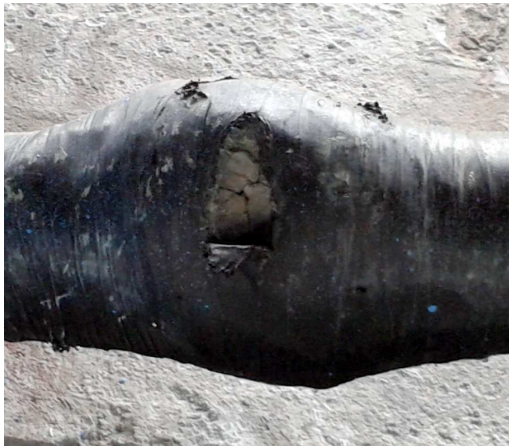
*Raccords « de fortune » suspects*

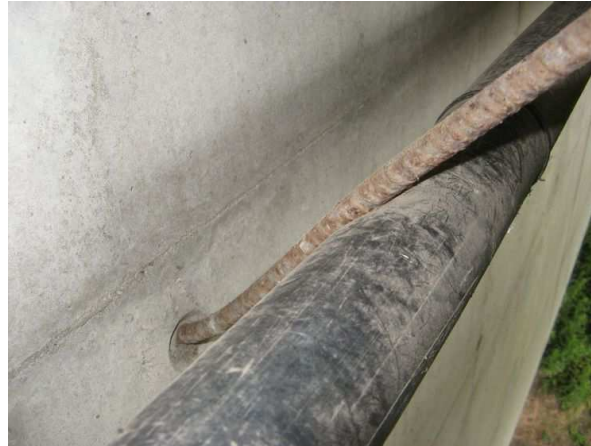
*Déformation anormale*

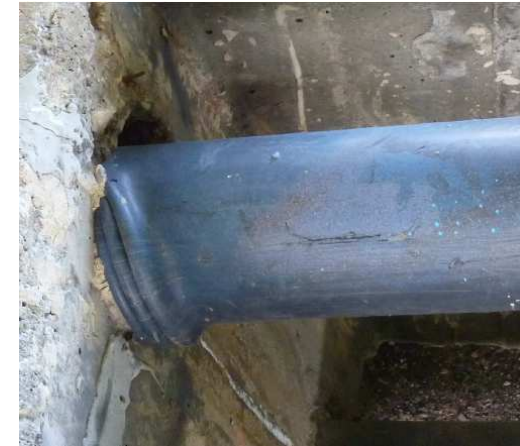
*Formation d'un bourrelet*

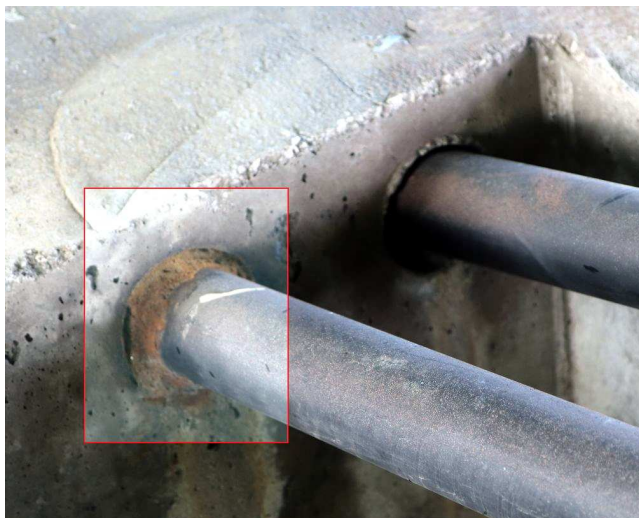
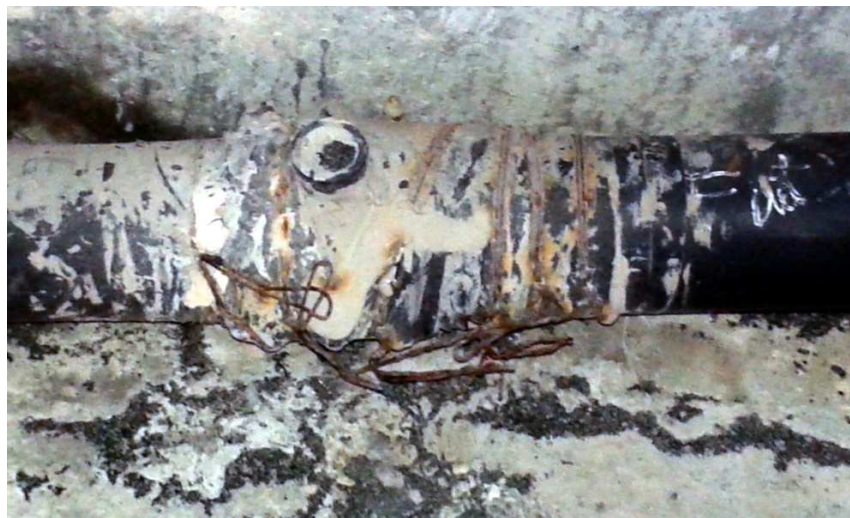
*Indices (pas des défauts en soi) : Traces de polyuréthane (pourquoi ?) Traces de coulis (pourquoi ?)*

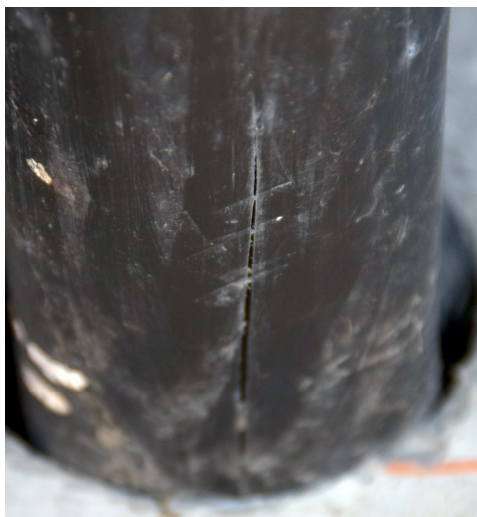
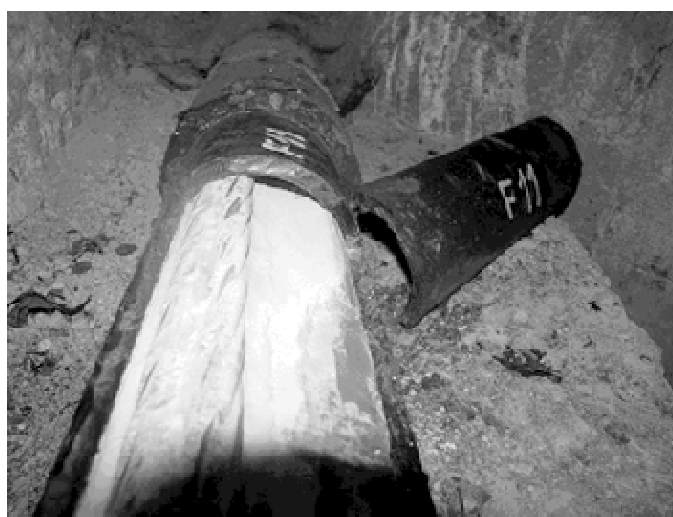
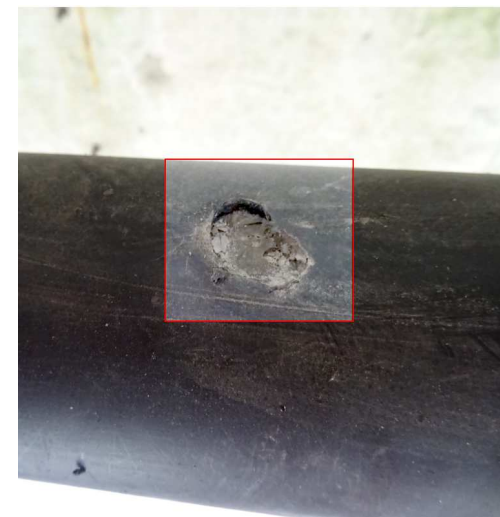
*Défauts : Contact et fissure Défaut d'injection derrière un ancrage Trou évent non rebouché*

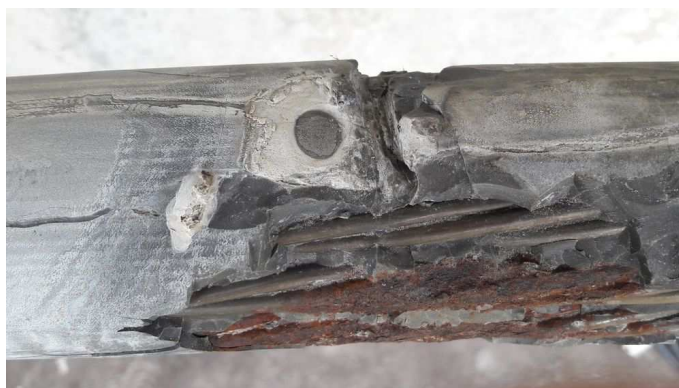
*Ouverture et réparation >*

- Démontage de capots
  - Si l'opération est aisée, vérifier l'absence d'eau
- Ouvertures des gaines
  - Solution « destructive » mais inévitable même à titre de sondage (taille ~ 10X 15cm)
  - **Prévoir et concevoir la réparation étanche qui va avec (avant) !**
  - Peut s'appliquer en section courante mais le plus souvent au droit des raccords et manchons
  - Sondage endoscopique si possible
  - + Prélèvement de PEHD pour analyse en laboratoire

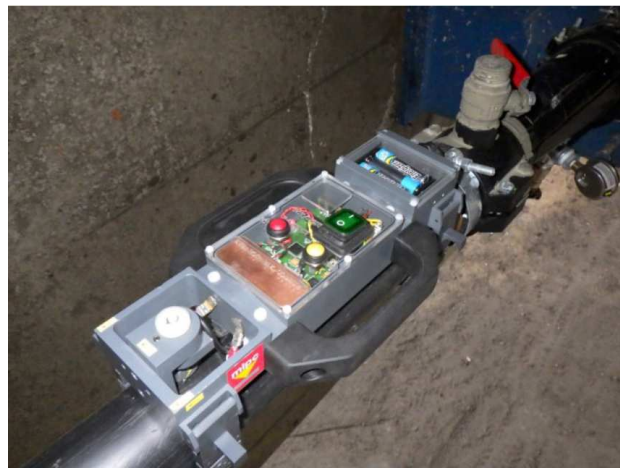
*Capteur capacitif*

- **Gammagraphie**
  - Pour mémoire : convient bien à des sections singulières à expertiser, permet de repérer des fils rompus
- **Investigations à plus grand rendement**
  - Détection des vides par capteur capacitif (localisation des points de faiblesse)
  - Thermographie IR (assez peu utilisé).
  - **Attention : Investigations visuelles préalables obligatoires car impose le sectionnement des témoins de soudure.** Difficultés d'accès à considérer. Pas de « garantie » sur l'état de corrosion.

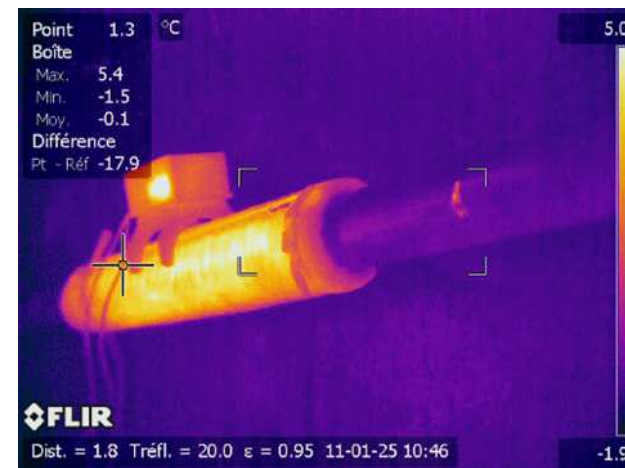
*Thermographie IR*

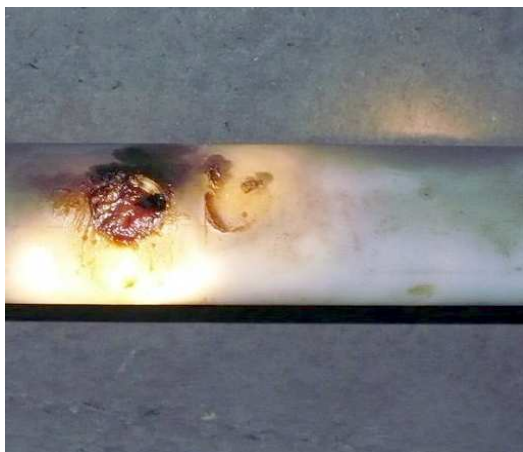
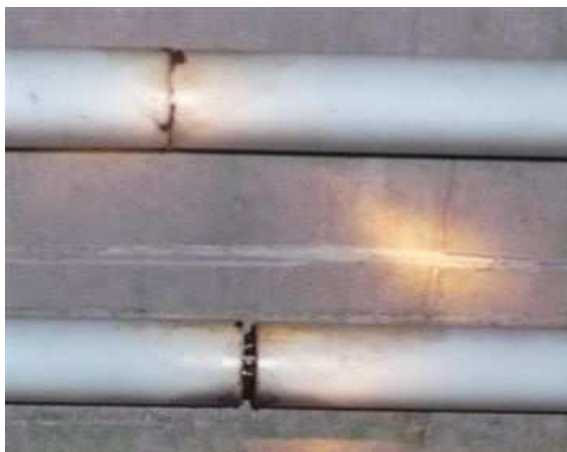
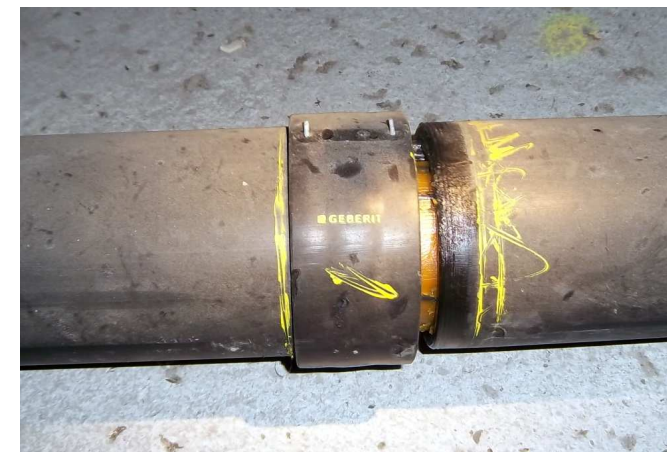
Malgré des désordres sur les gaines, les câbles restent protégés par le produit souple (cire)

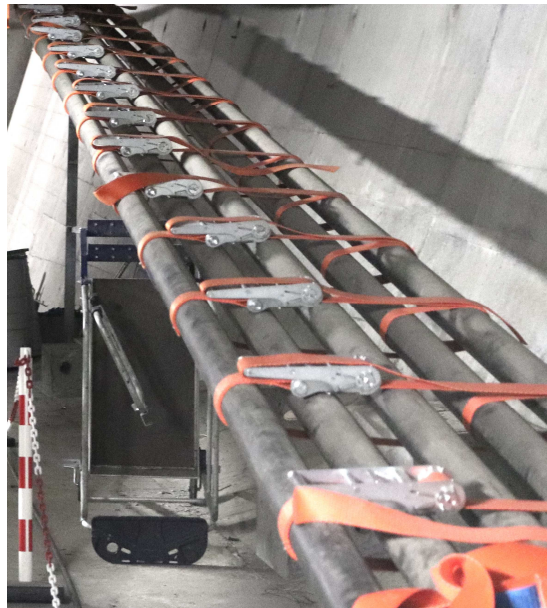
*Guidage par sangles*

- Mesures opérationnelles provisoires (Protection contre le fouettage des câbles)
  - Absorbeurs d'énergie à titre conservatoire
  - « Sanglage » des câbles
  - Guidage des câbles par portiques métalliques
  - Tunnels d'accès

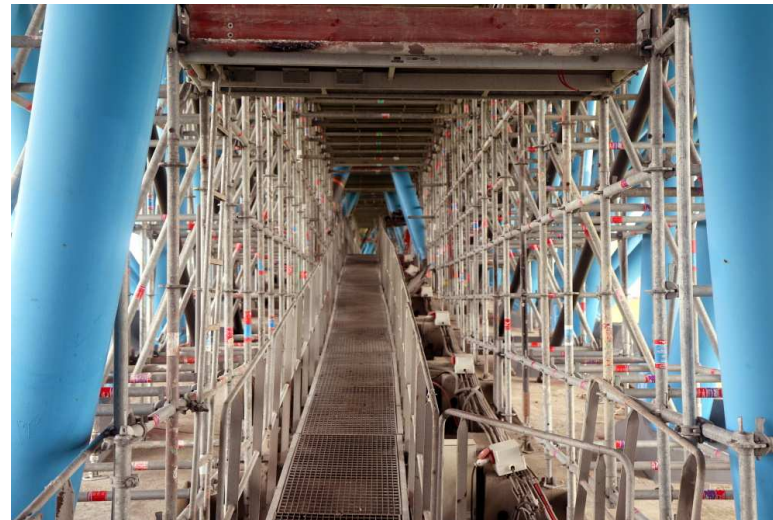
*Guidage par portiques*

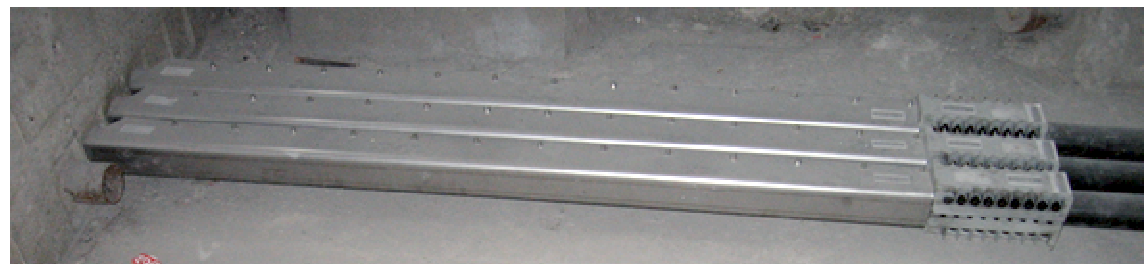
*Absorbeurs d'énergie (préventif ou pour le démontage)*
