LA DURABILITÉ DE LA PRÉCONTRAINTÉ EXTÉRIEURE

Journée Technique
Vendredi 27 septembre 2019
FNTP – 3 Rue de Berri, 75 008 PARIS

Auscultation des zones d'ancrages par
réflectométrie d'ondes ultrasonores

Le procédé USCAN®

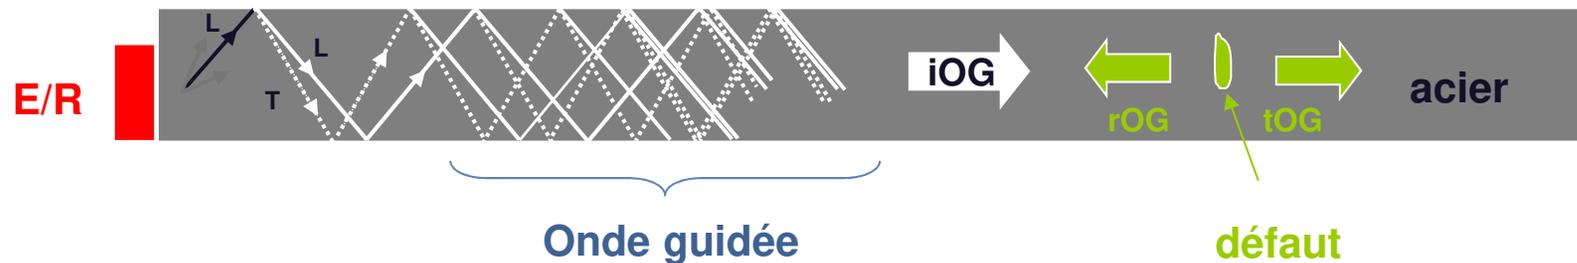
L'onde de volume excitée, interagit multiples fois avec les parois latérales de l'élément à ausculter pour donner lieu à un régime particulier de vibration dans la section transverse se propageant dans la direction longitudinale (*modes transverses propagatifs dans la direction longitudinale, ayant des vitesses de propagation dépendantes de la fréquence*)

L'onde confinée dans l'élément peut se propager sur des distances significatives et interagir avec des défauts. Les défauts sont détectés en réflexion.

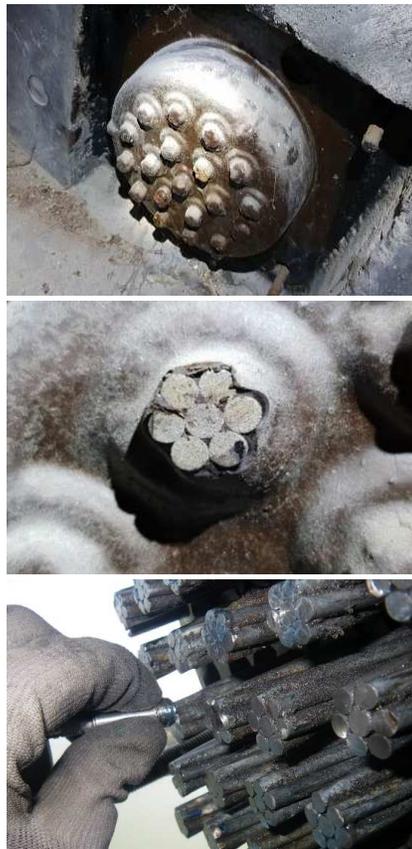
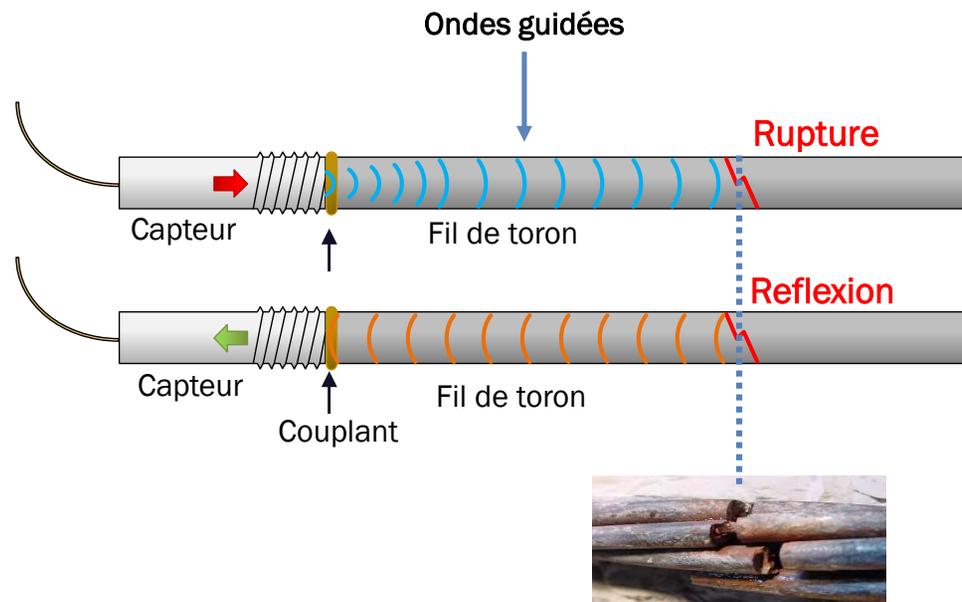
Analyse de chaque fil d'un toron depuis une tête d'ancrage

Profondeur d'investigation : ~ 2,5 m

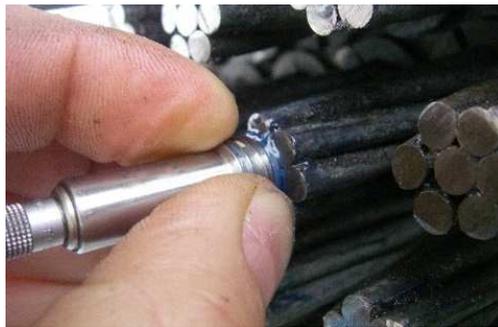
Préparation des fils/Prise de mesure

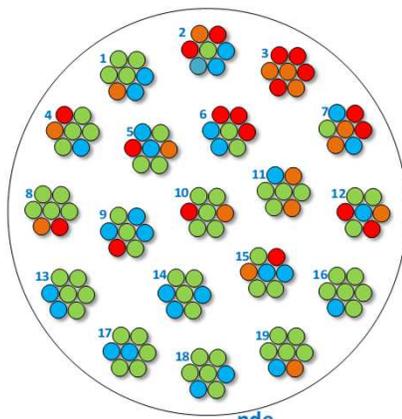
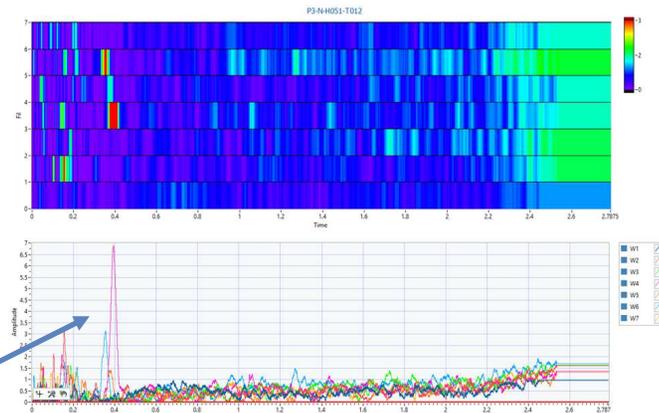
Interprétation directe du signal
« brut » fil par fil
Analyse par toron (7 fils)

Résultat par ancrage

rupture

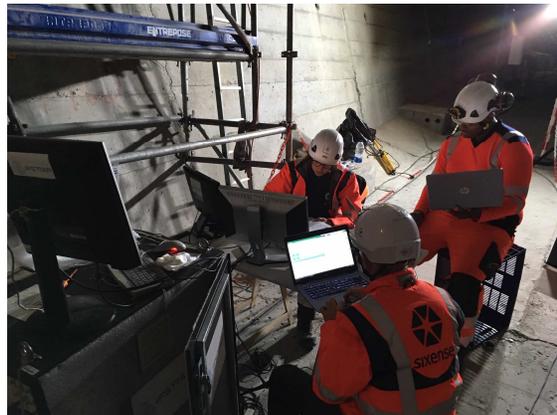
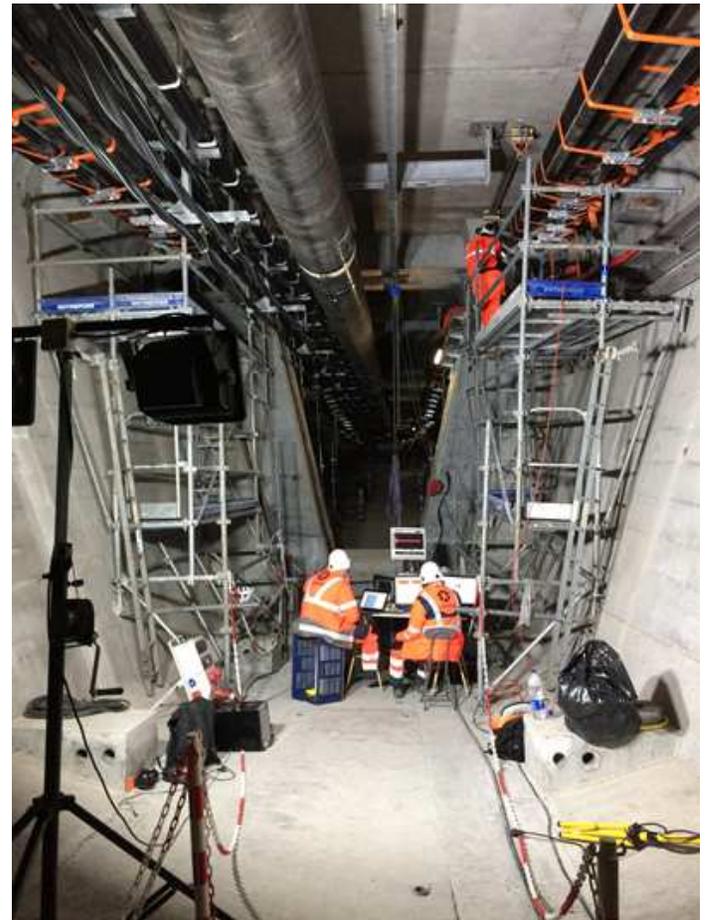
Mesures sur site

- **Fiabiliser les prises de mesures**
 - Etalonnage du matériel sur corps d'épreuve sur site
 - Personnel formé et qualifié CND (opérateur et contrôleur)
 - Protection du matériel (environnement chantier, température) et soin apporté (déplacement)

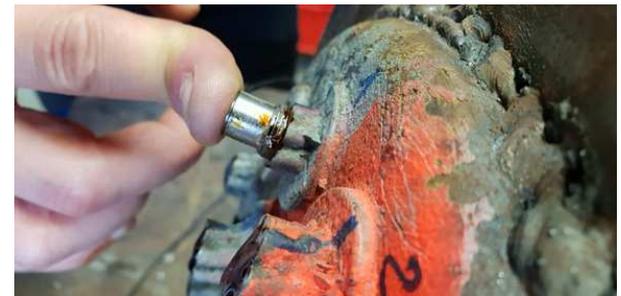
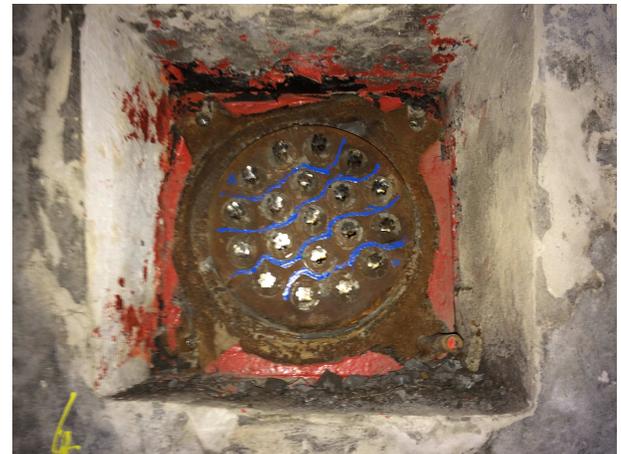
- **Fiabiliser les prises de mesures**
 - Etalonnage du matériel sur corps d'épreuve sur site
 - Personnel formé et qualifié CND (opérateur et contrôleur)
 - Protection du matériel (environnement chantier, température) et soin apporté (déplacement)
- **Ordre de grandeurs par tête :**
 - Temps de préparation (19T15, 133 fils) : environ 1 journée
 - Équipe de 3 intervenants
 - > **Rotation des opérateurs**

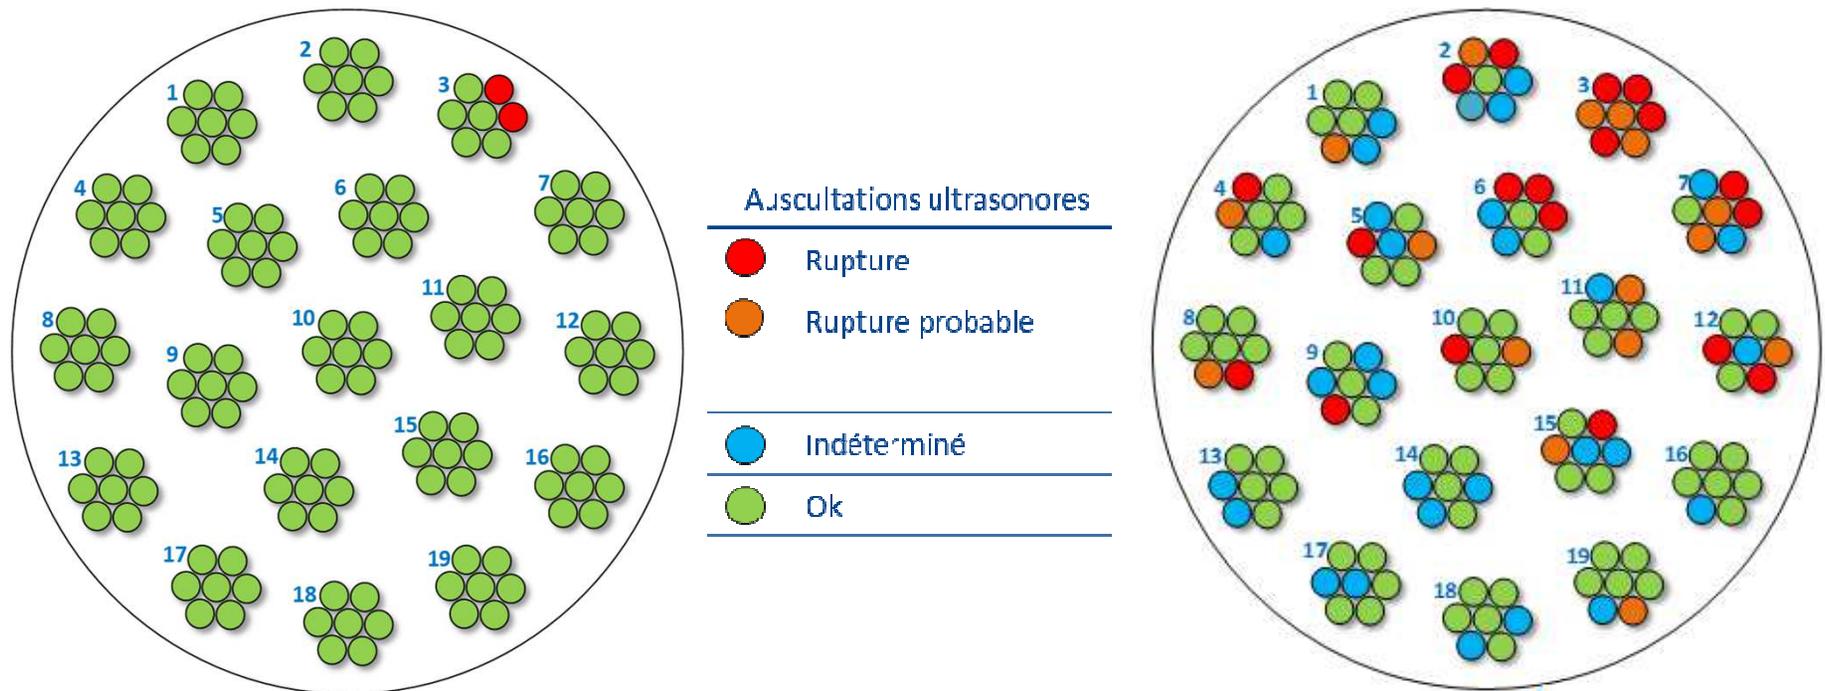
Illustration graphique

Permet d'identifier les têtes saines vs dégradées

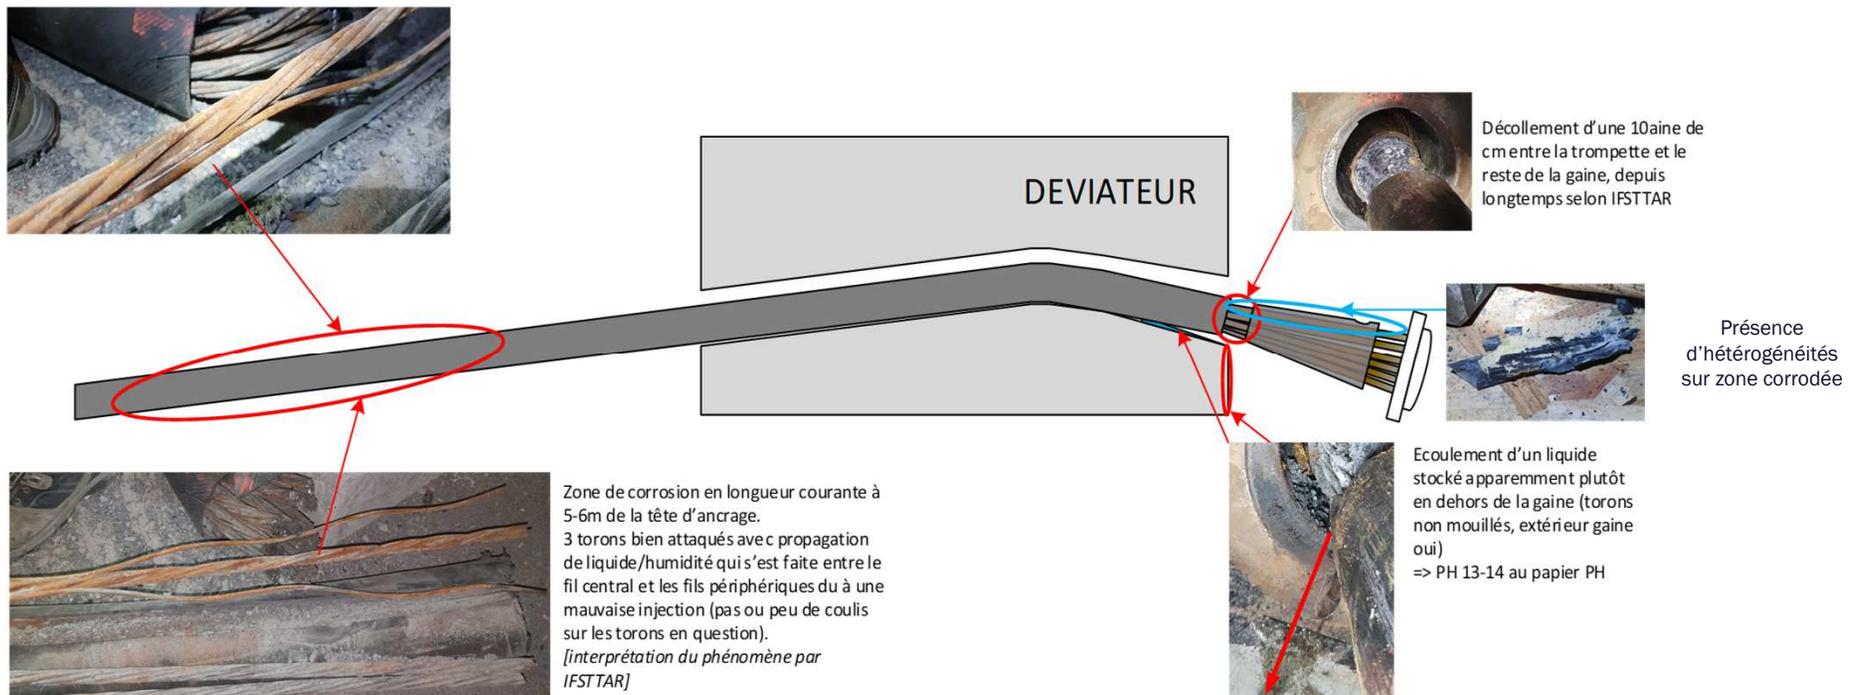
Examen visuel après démontage d'un câble endommagé

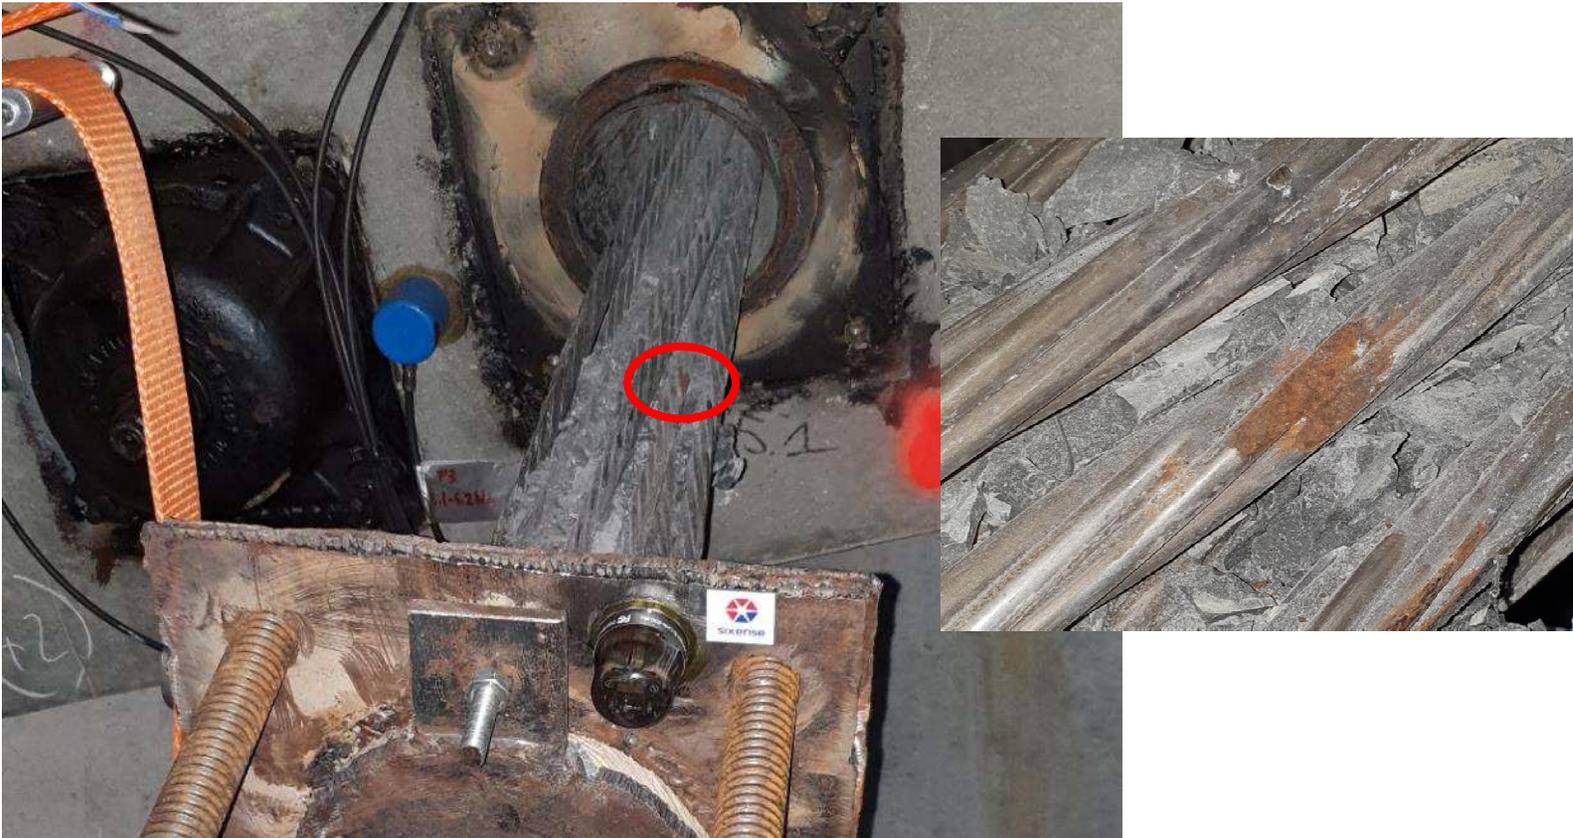
Tête saine

1 zone de corrosion sur les 60 cm de câble mis à nu.

- Résultats issus de la méthode ultrasonique par ondes guidées confirmés par l'examen visuel des 2 ancrages déposés :
 - un ancrage en très mauvais état,
 - un ancrage jugé « sain ».
- Ordre de grandeur des profondeurs d'investigation : ~2 m à 3 m
- Bonne capacité à détecter l'état global des ancrages :
 - Technique permettant de donner un avis qualitatif sur l'état des têtes, en distinguant **clairement les têtes saines des têtes dégradées**

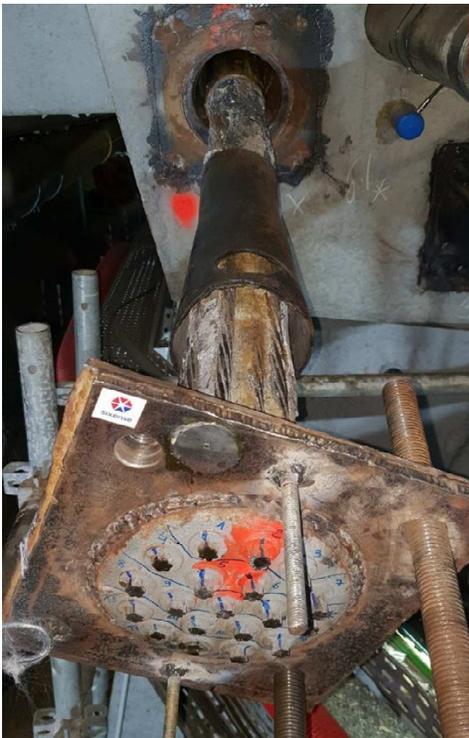
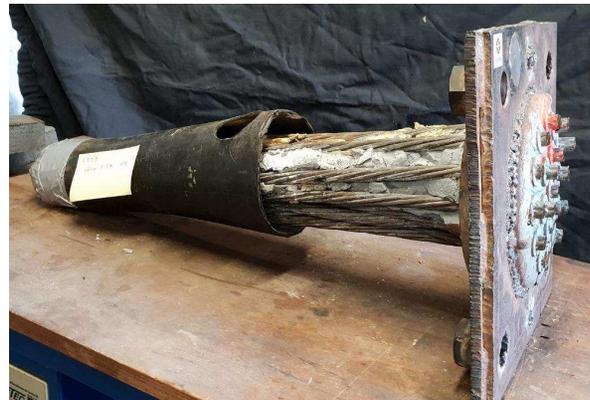
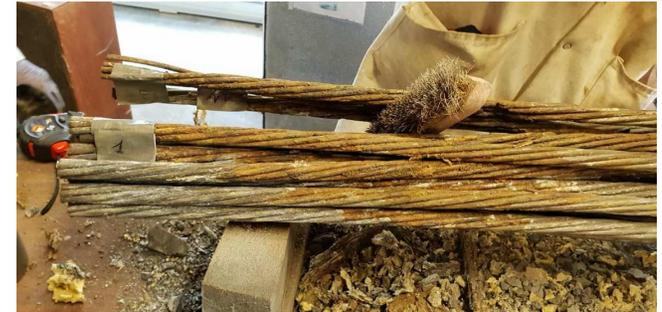
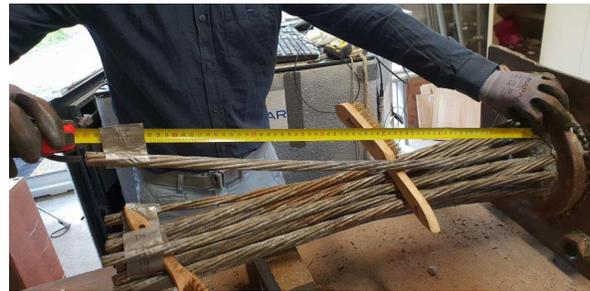
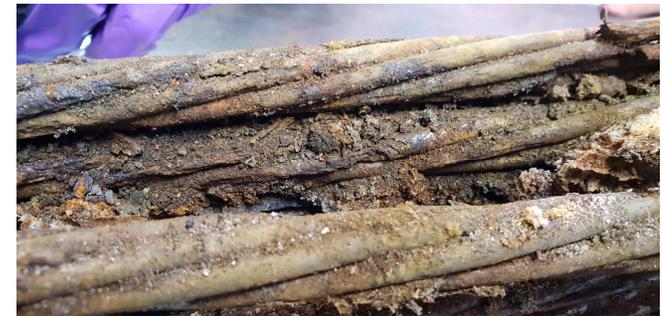
Tête dégradée

Forte dégradation du câble avec présence d'hétérogénéité du coulis

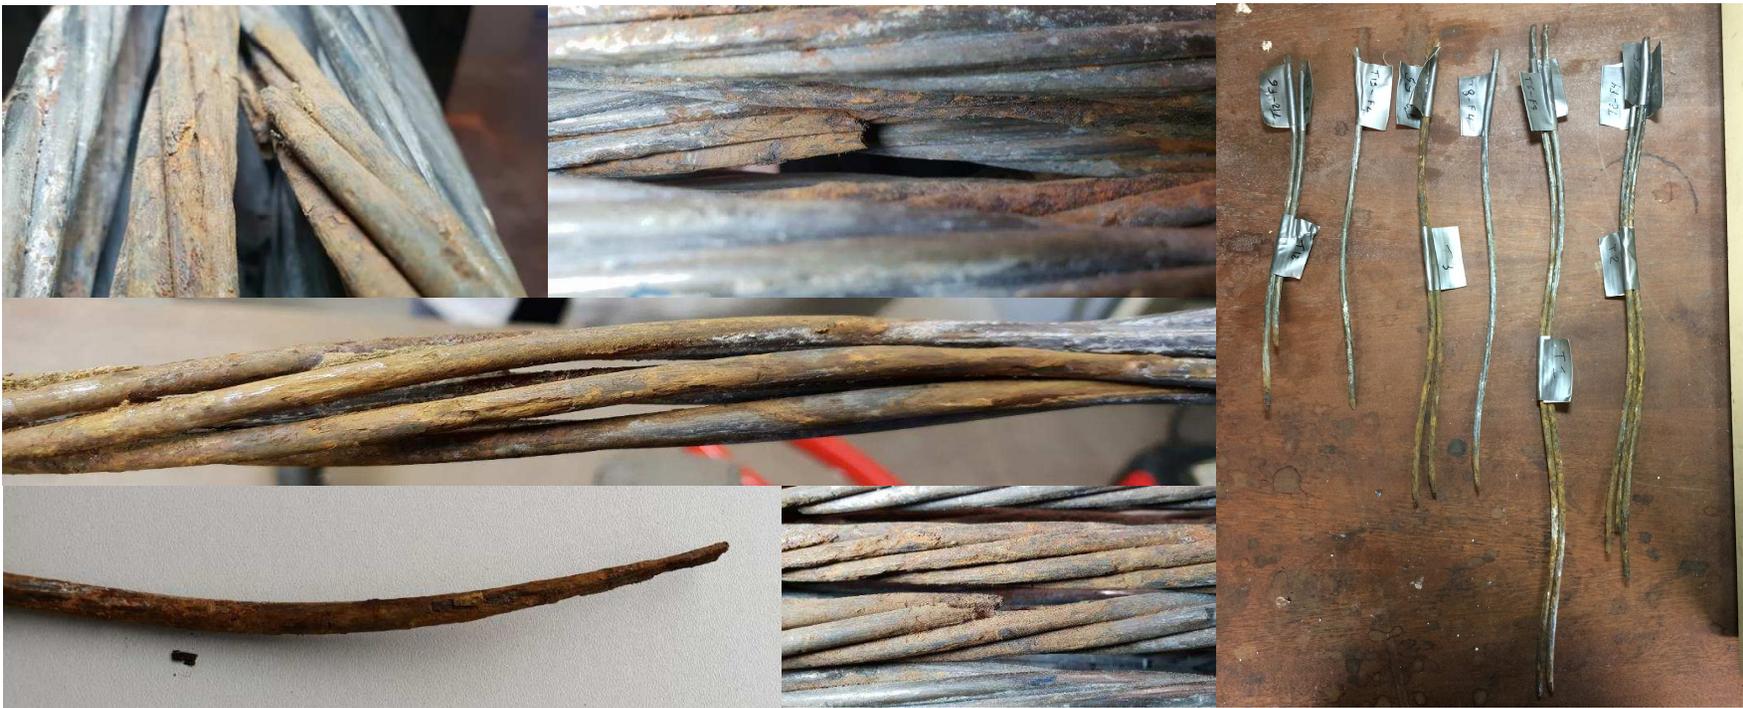
Identification des fils rompus et des faciès de ruptures

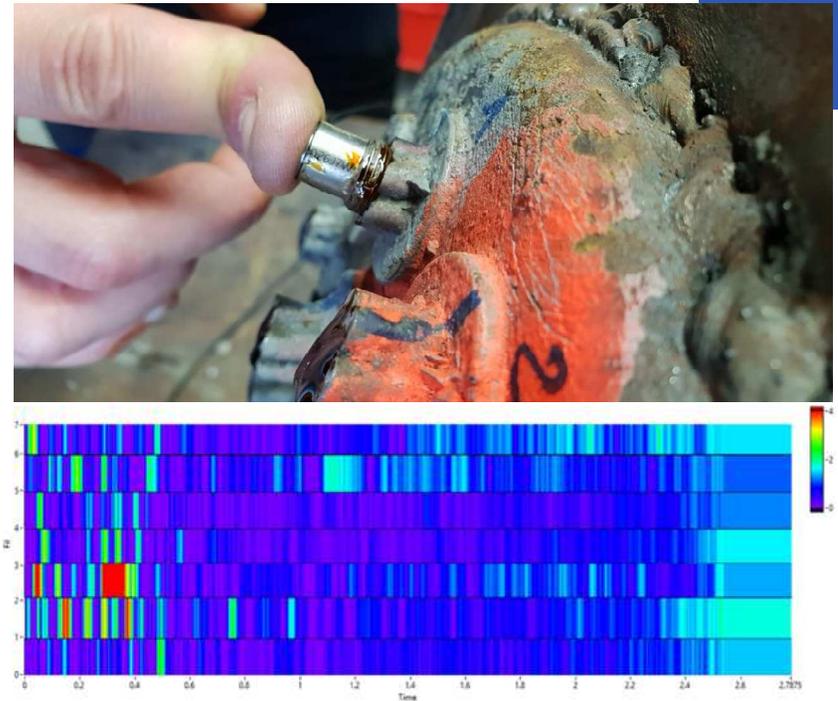
1. Ré-analyse des mesures ultrasoniques avant et après dépose des têtes
2. Amélioration de la méthode de traitement du signal - IA
3. Cartographie de l'état des fils

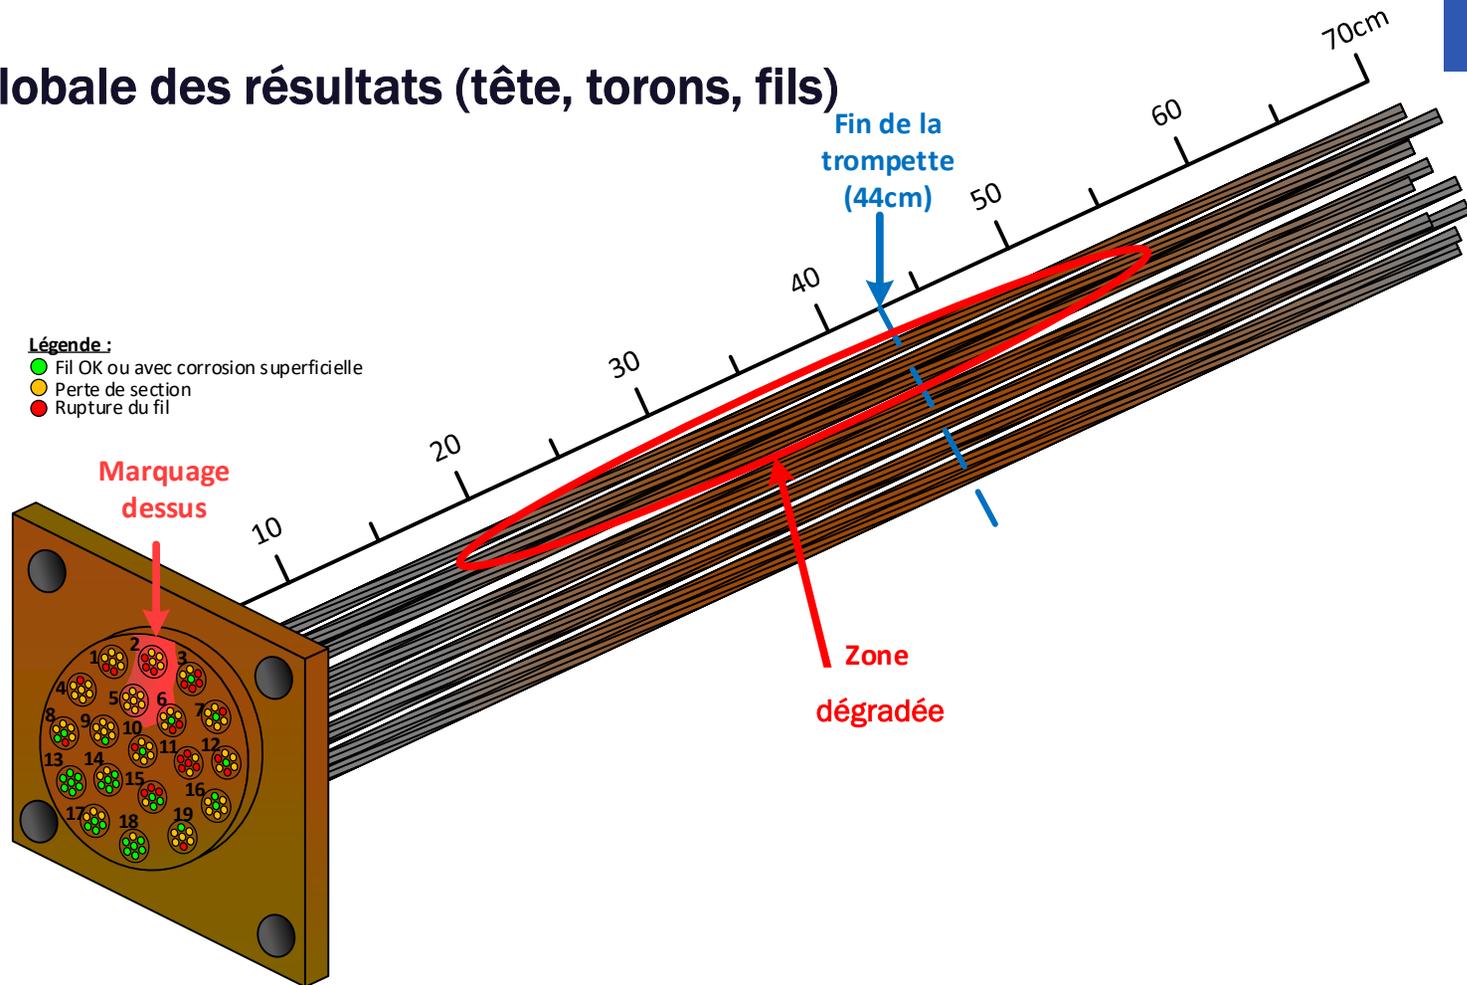
Etude globale des résultats (tête, torons, fils)

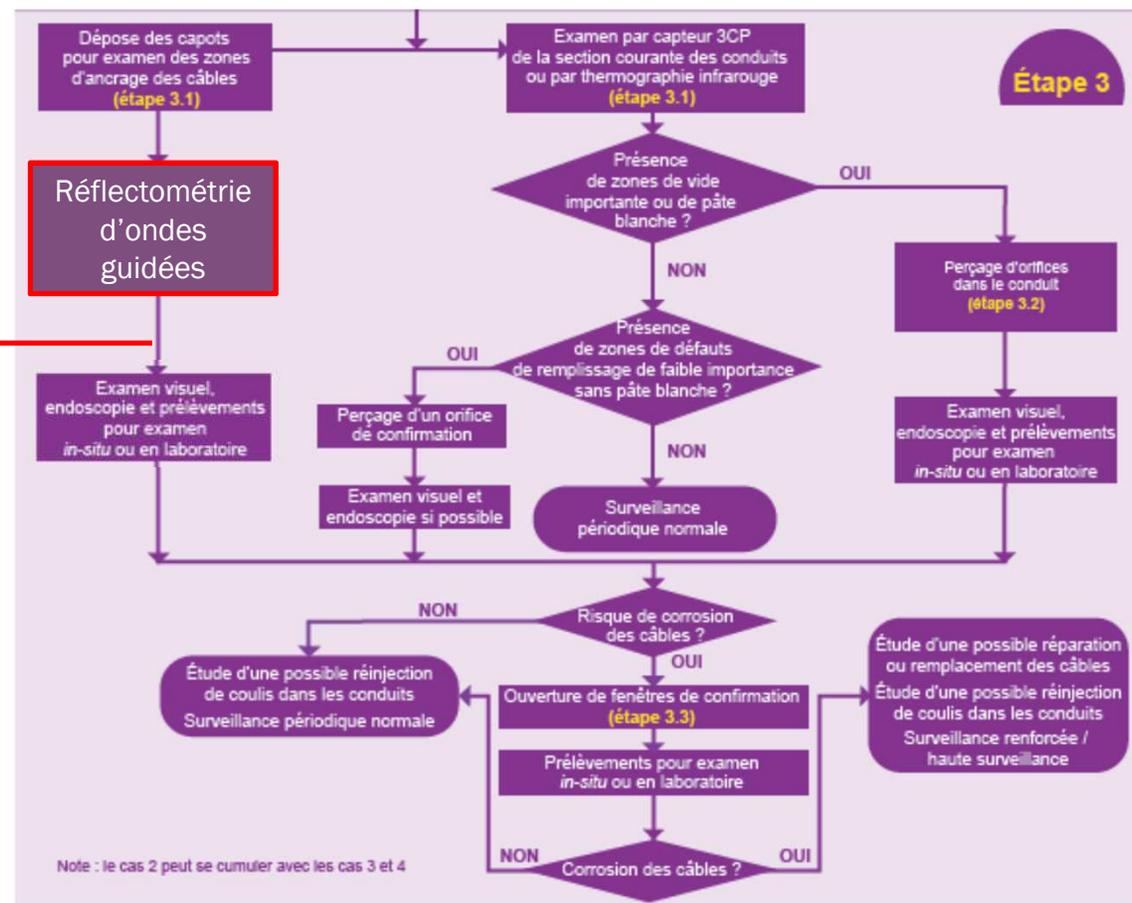
Apport dans le cadre du diagnostic des têtes d'ancrage

Identification des têtes d'ancrages dégradées
