L'INSTRUMENTATION AU SERVICE DES OUVRAGES DE GÉNIE CIVIL

Journée Technique
MARDI 13 JUIN 2023
FNTP – 3 Rue de Berri, 75 008 PARIS

Viaduc du Reyran

Instrumentation durant les travaux de renforcement du viaduc du Reyran

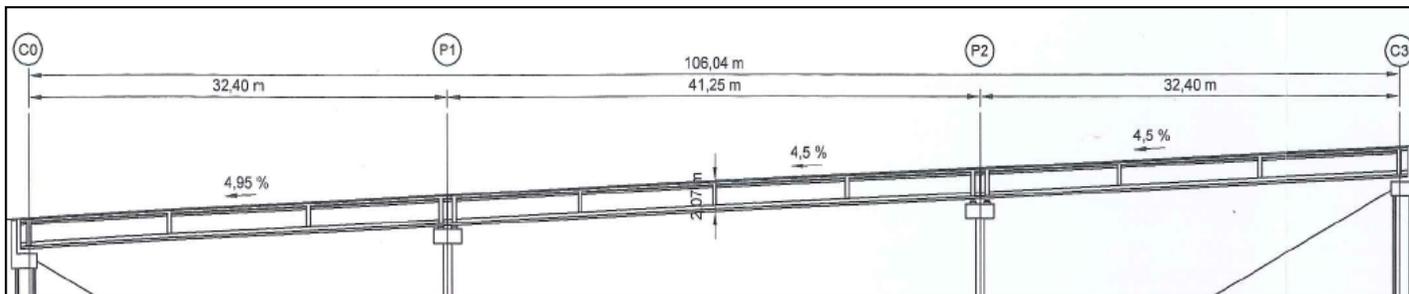
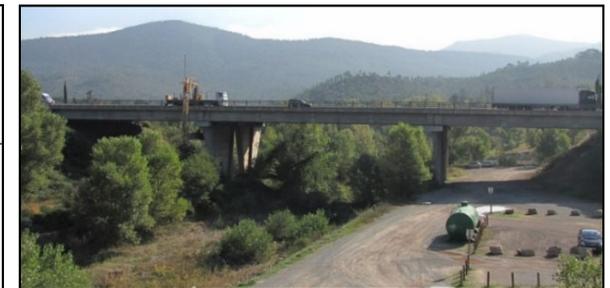
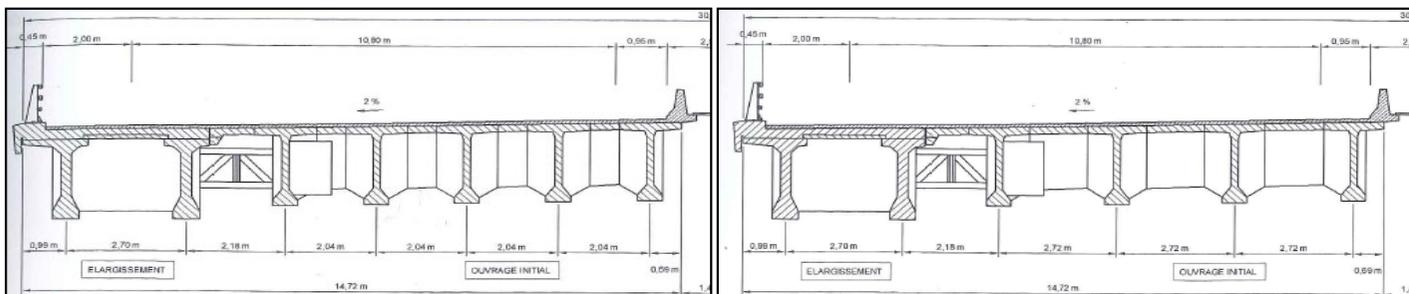
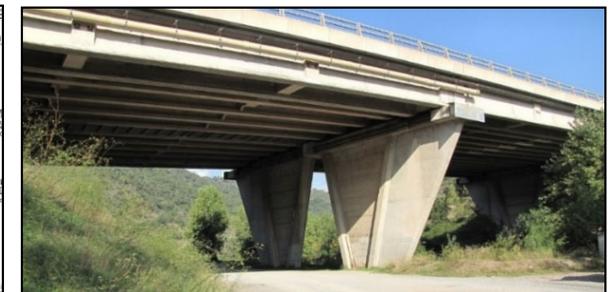
- Construit en 1960
- Elargi en 1990
- Deux tabliers distincts (1 par sens de circulation)
- Tabliers : 3 travées : deux travées de rive de 32,40 m de portée et une travée centrale de 41,25 m de portée
- Longueur totale : 106,05 m.

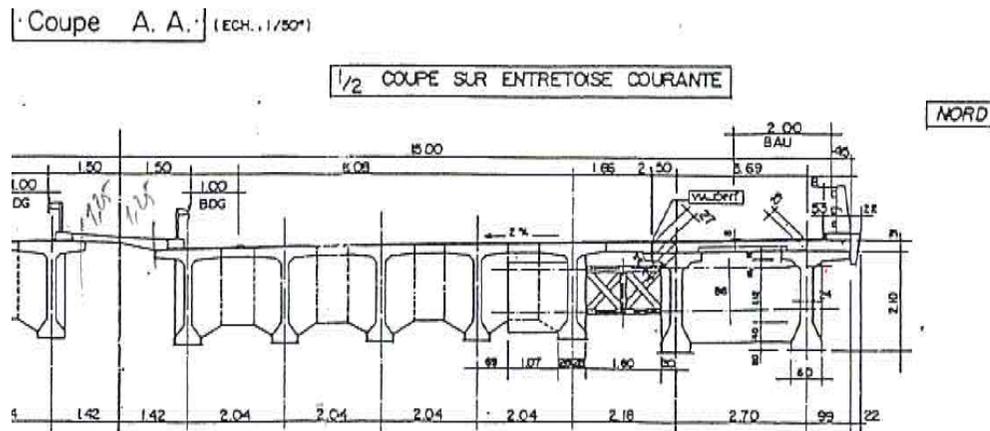
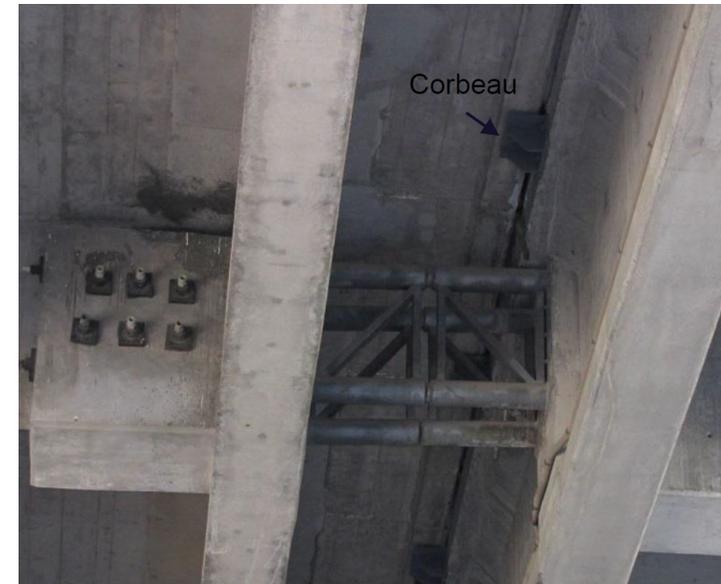
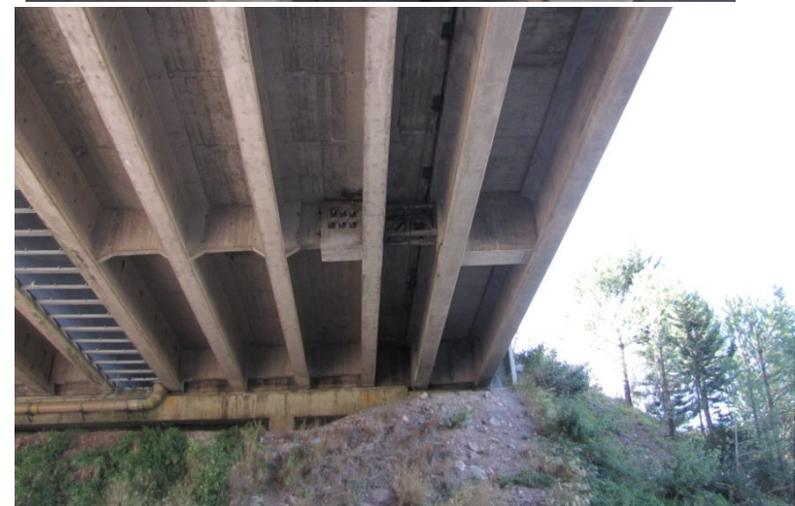
Elargissement structurel

- Piles élargies et renforcées par précontrainte afin de supporter l'élargissement du tablier.
- L'ensemble tablier d'origine – tablier d'élargissement est solidarisé par le biais de entretoises métalliques et de corbeaux.

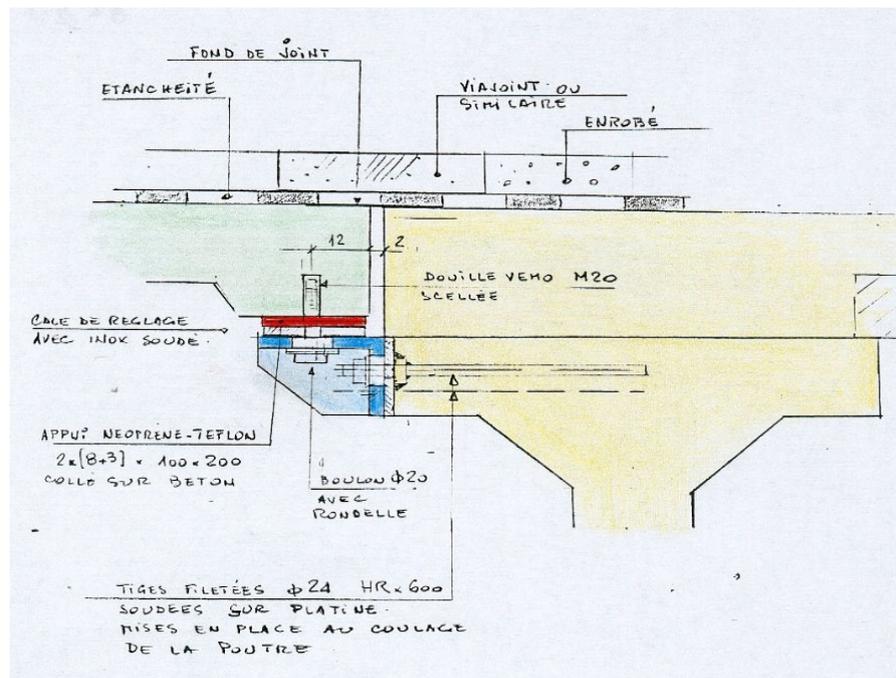
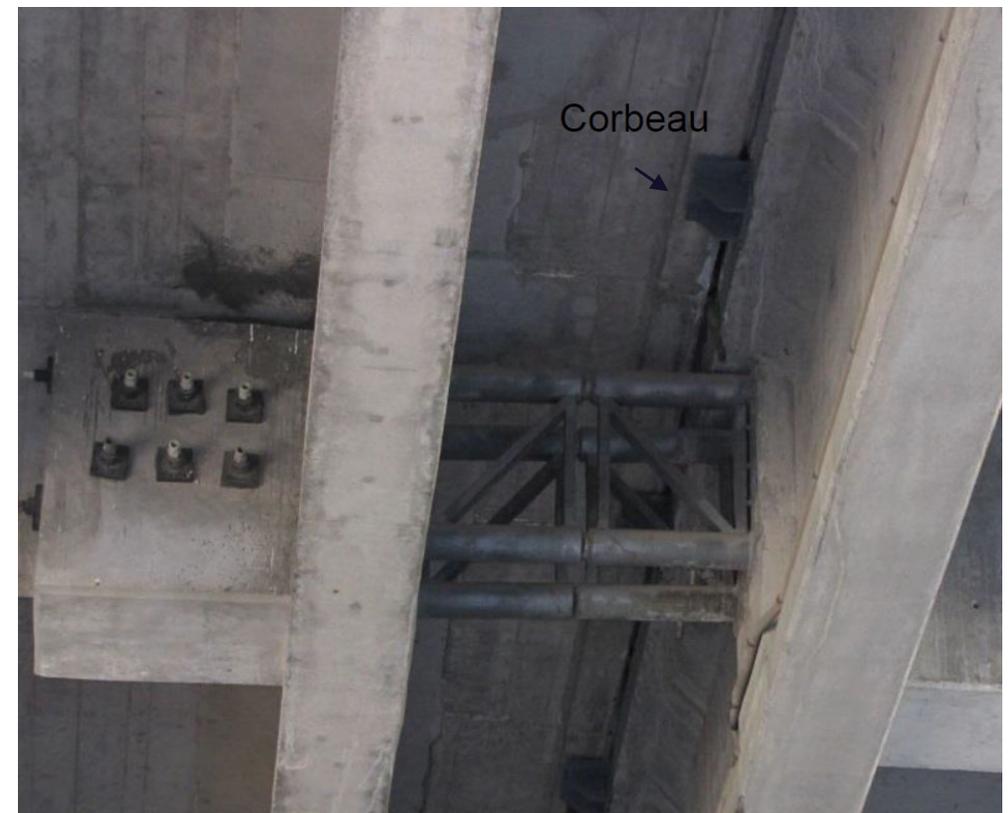
Elargissement structurel

- corbeaux métalliques limitant la déformation verticale relative entre l'origine et l'élargissement

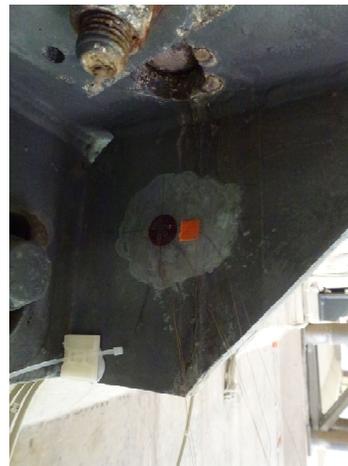
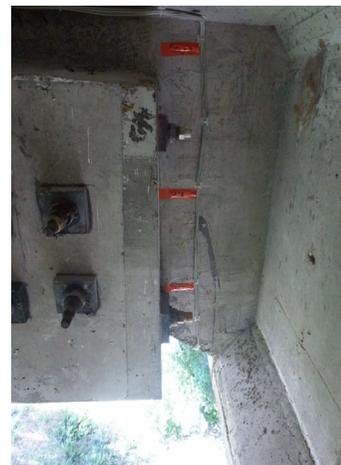
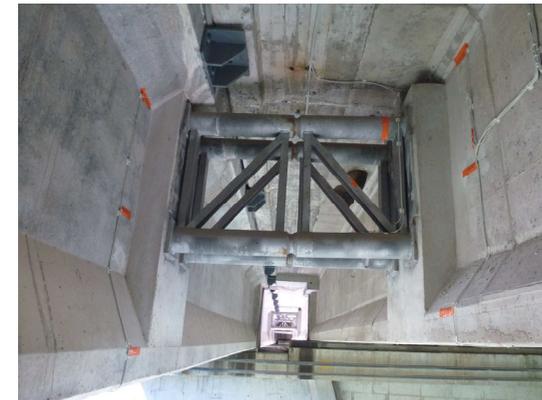
Instrumentation mise en place (2017)

Validation du modèle

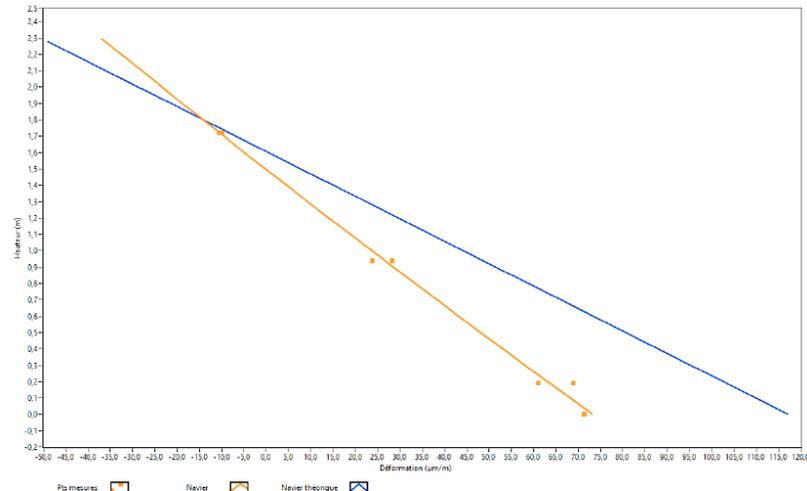
Illustration 25 : Diagramme de déformation section J - cas de chargement 214

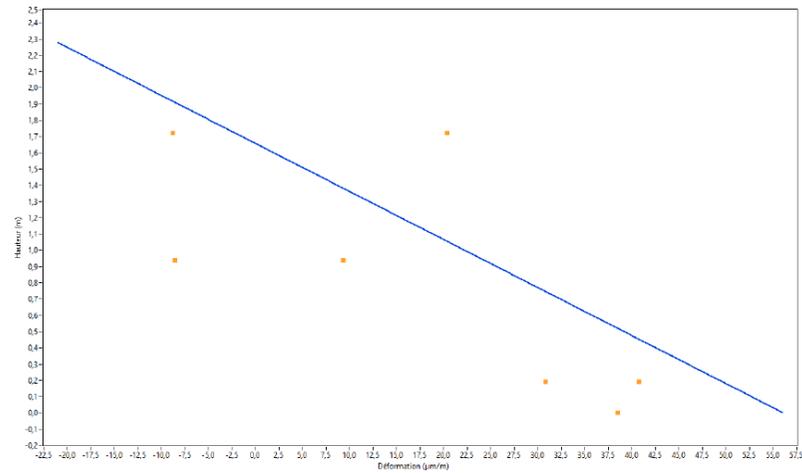
Illustration 17 : Diagramme de déformation section G - cas de chargement 215

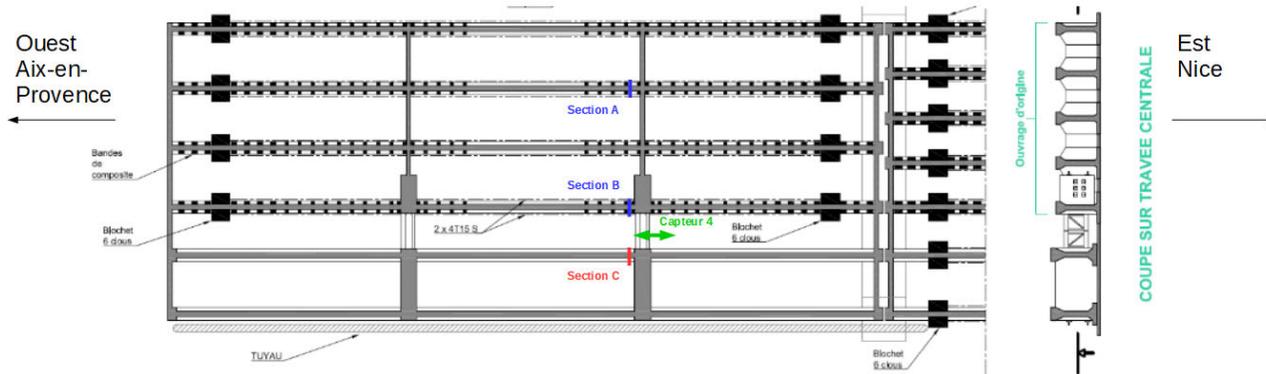
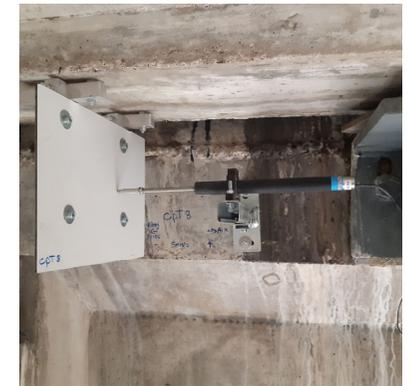
Travée 1

- suivre les effets du démontage des entretoise précontraintes
- suivre les effets de la mise en tension de la précontrainte additionnelle,
- qualifier le comportement de l'ouvrage après travaux.

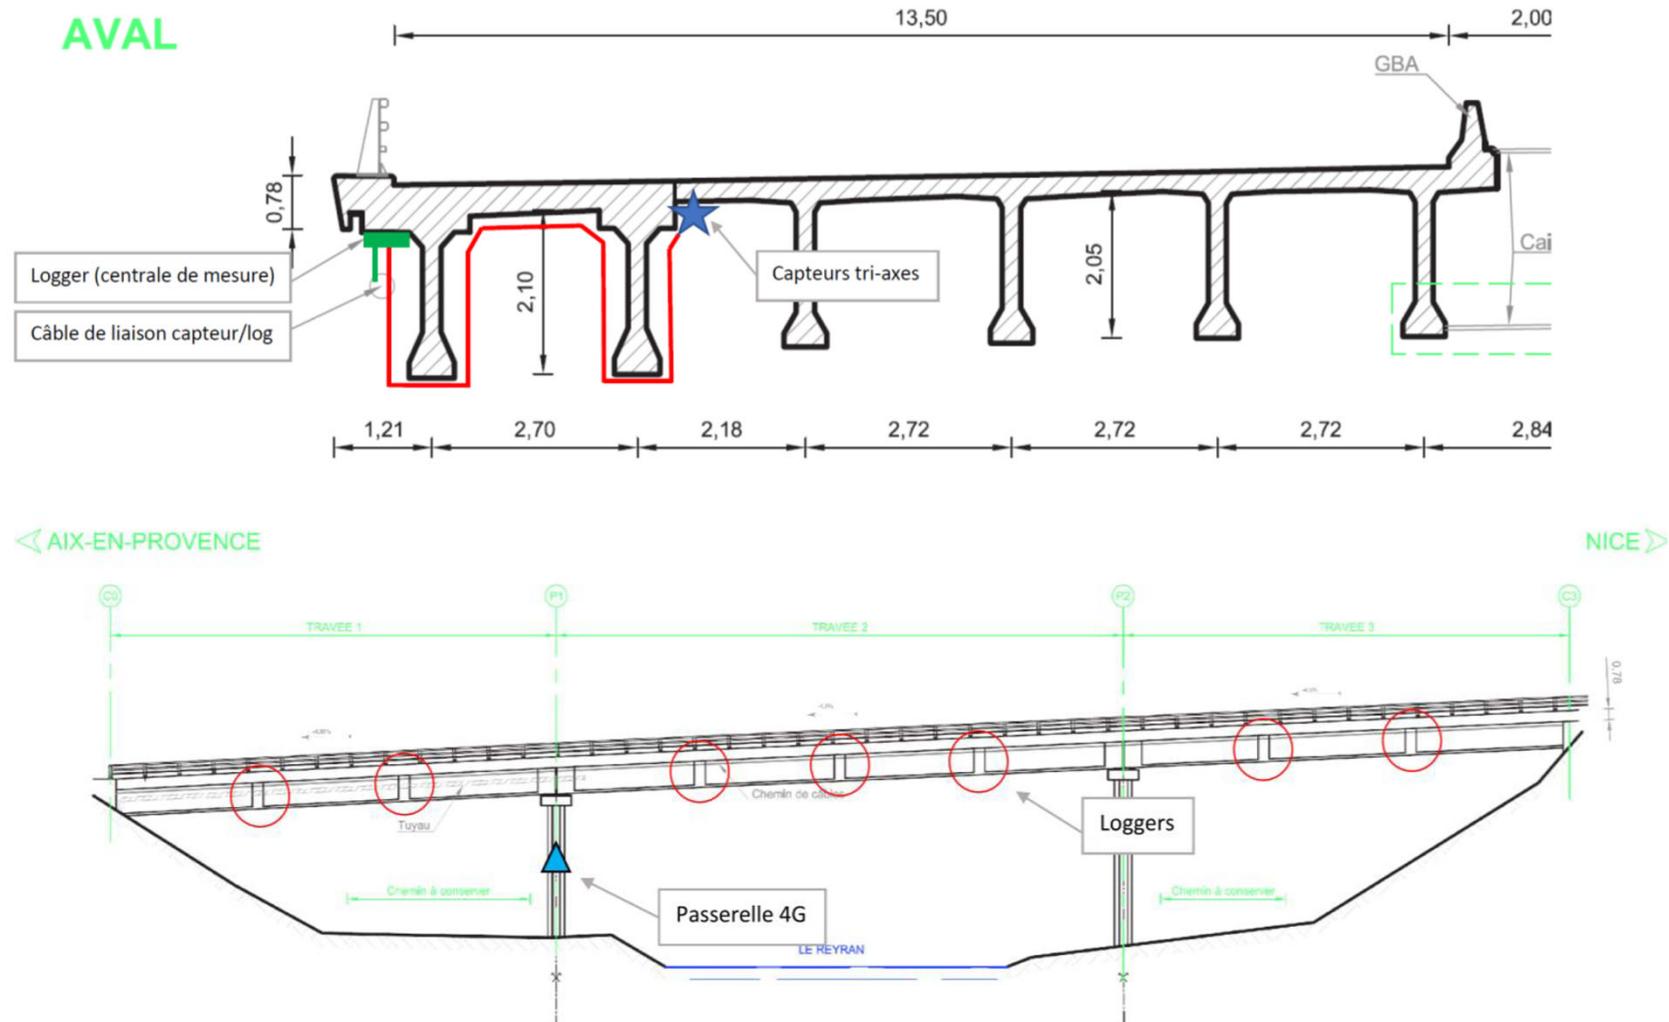
Implantation des capteurs

- 21 capteurs de déplacement en montage tri-axes ont été installés à la liaison entre l'ouvrage d'origine et celui d'élargissement, au niveau des entretoises métalliques.

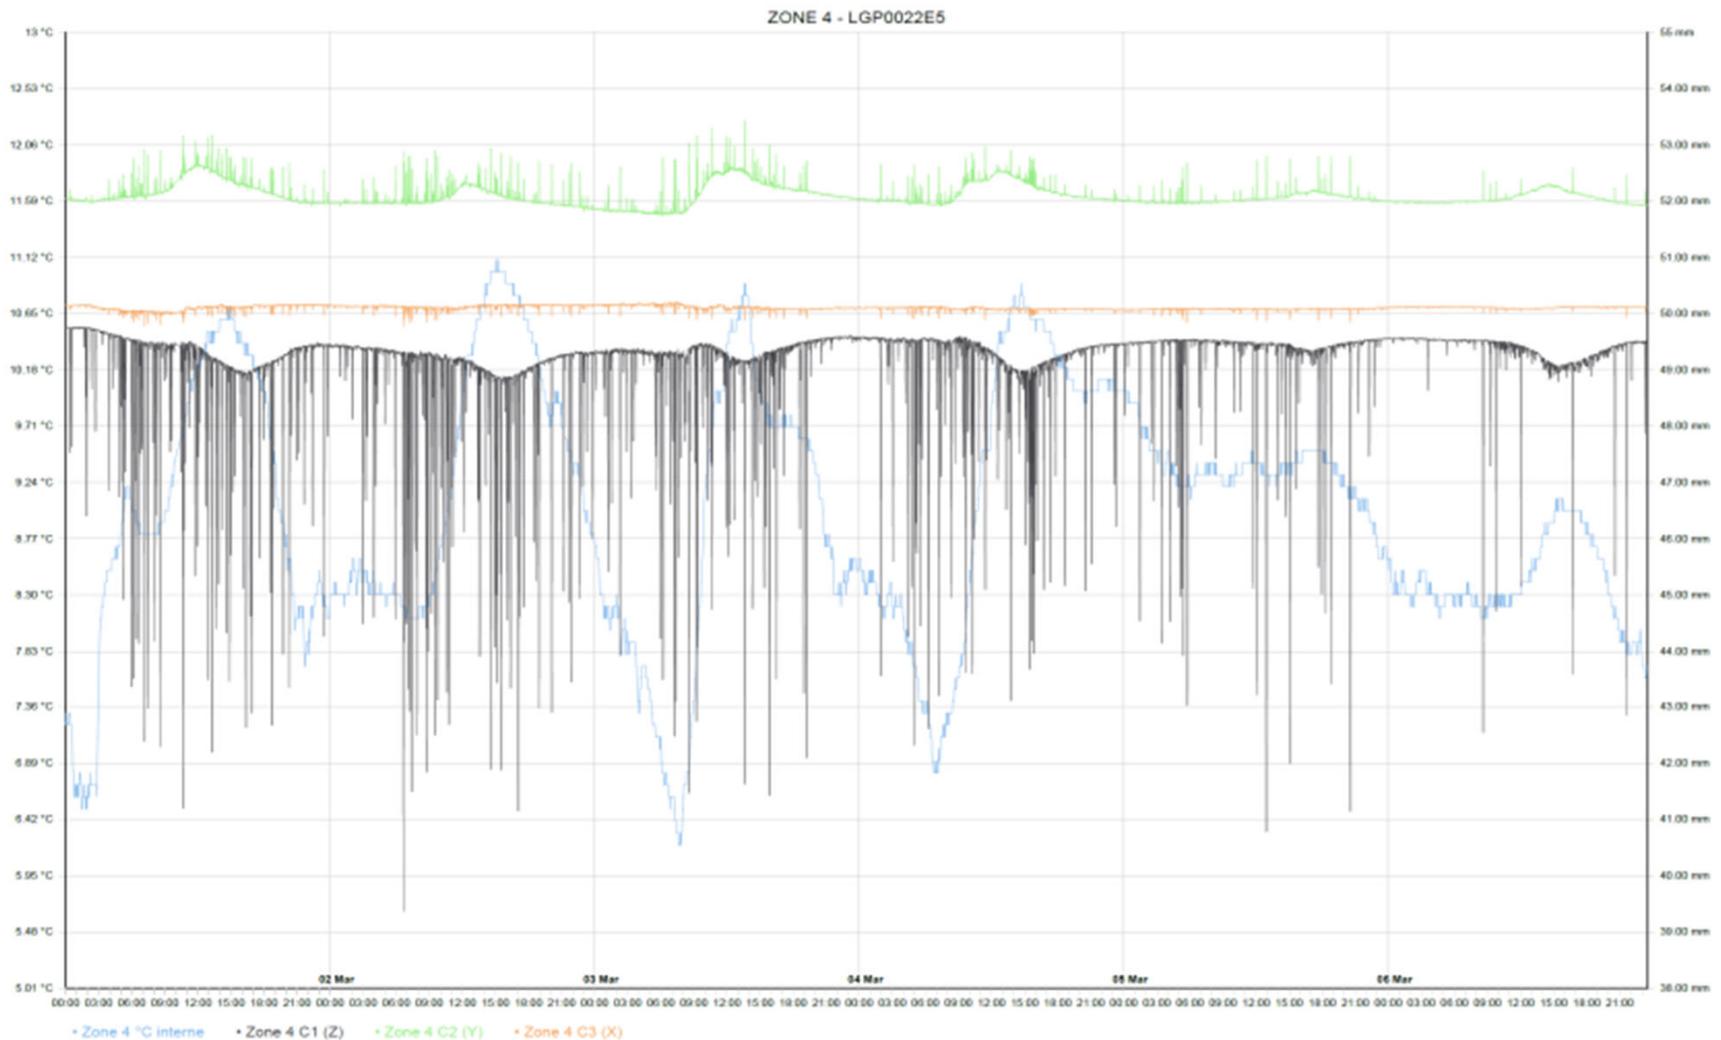
Extraction des données

4 Graphiques par appareil

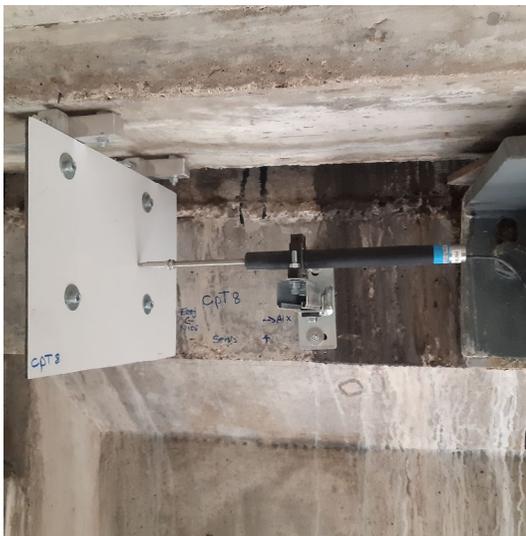
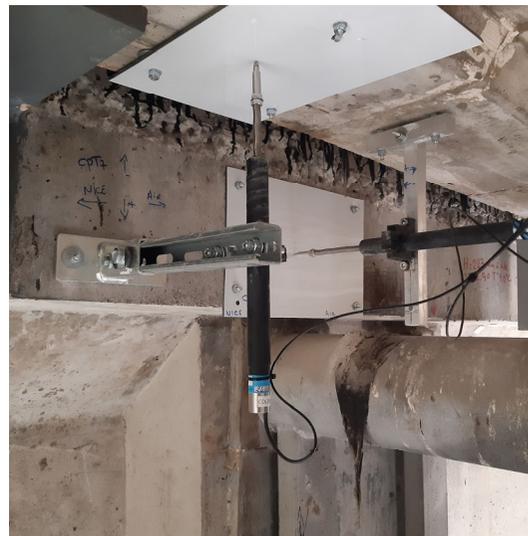
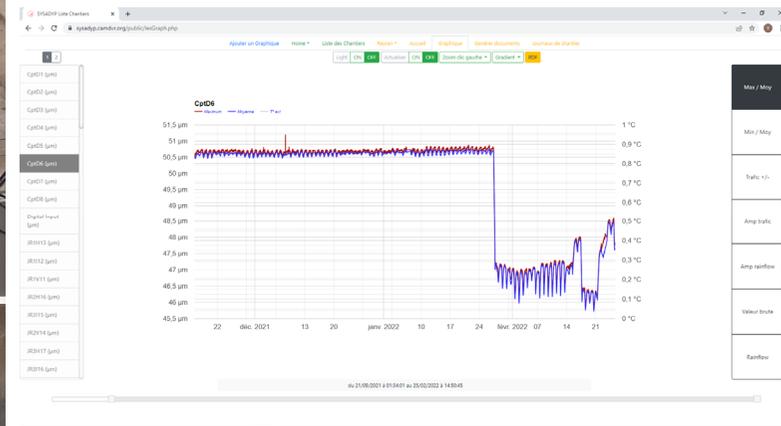
- En quantifiant les déplacements entre les deux structures en temps réel dans les trois directions lors des différentes étapes de renforcement de l'ouvrage, l'instrumentation a notamment facilité la remise en œuvre des entretoises métalliques situées entre les poutres de l'existant et de l'élargissement.

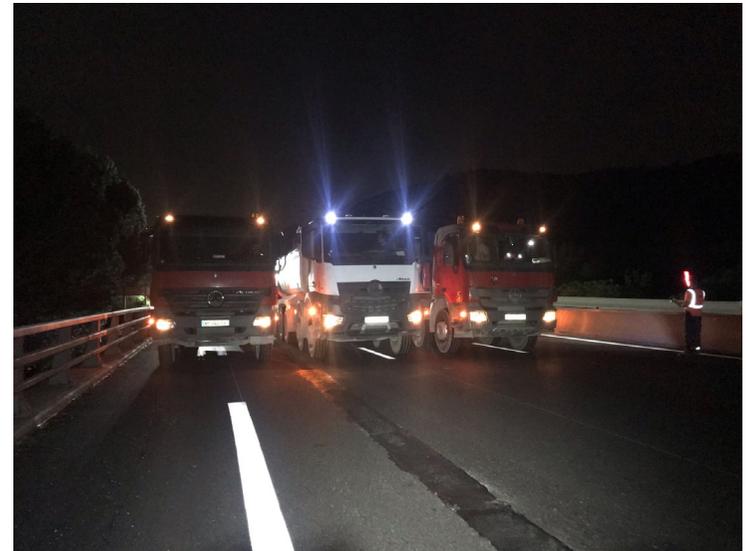
- Mini-prismes d'auscultation ont été installés aux $\frac{1}{4}$, $\frac{1}{2}$ et $\frac{3}{4}$ de la portée de chacune des poutres, ce qui représente un maillage d'environ 60 points de mesure. Le suivi géométrique lors des essais a été assuré par 3 stations totales robotisées de très haute précision (TS50 et TS60 Leica).
- La précision des relevés est de +/- 0.5 mm dans l'axe des Z.
- Un opérateur est chargé de placer les camions sur la chaussée et un opérateur est chargé des mesures et de l'analyse instantanée des valeurs.
- Réalisation des essais sur 1 nuit sous coupure d'un sens de circulation de l'autoroute.

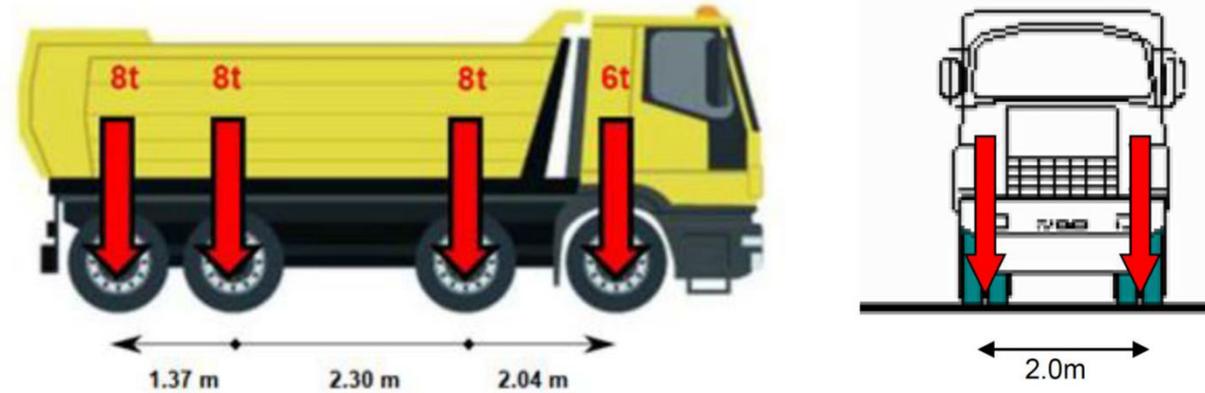
Caractéristiques techniques des véhicules :

Impact de chaque roue : 0.50 m x 0.50 m

Poids total par camion : 30 tonnes
