L'INSTRUMENTATION AU SERVICE DES OUVRAGES DE GÉNIE CIVIL

A13 – VIPP de la Touques

Instrumentation pour l'évaluation de l'effet du passage
des CE

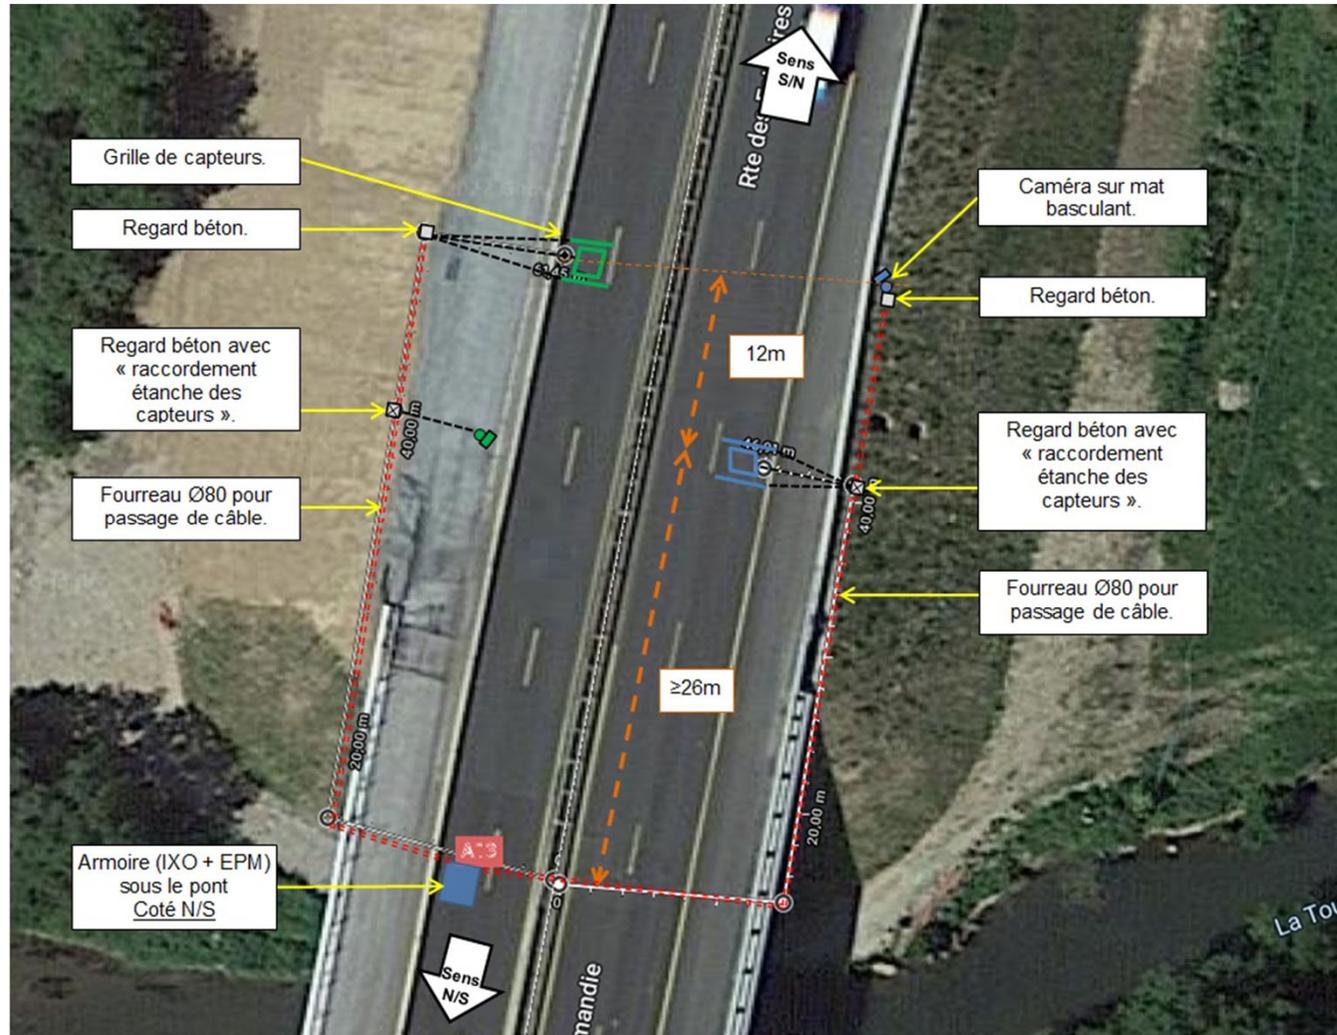
Implantation

Pesage dynamique

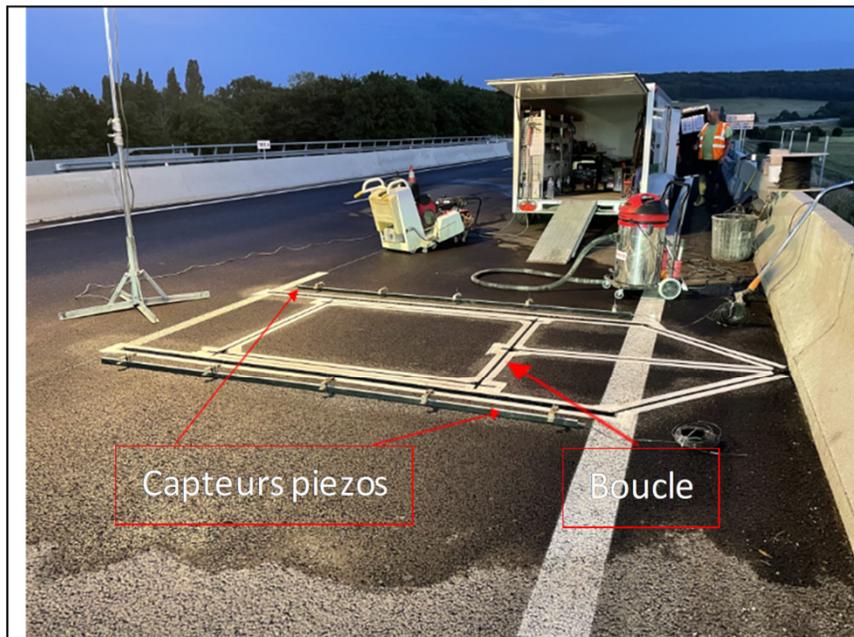
Boucle et capteurs en cours de pose côté sens 1

- 1 ensemble de 2 capteurs piezos + 1 boucle de détection par sens
- Contrainte d'exploitation : 1 nuit de neutralisation VL et VM par sens

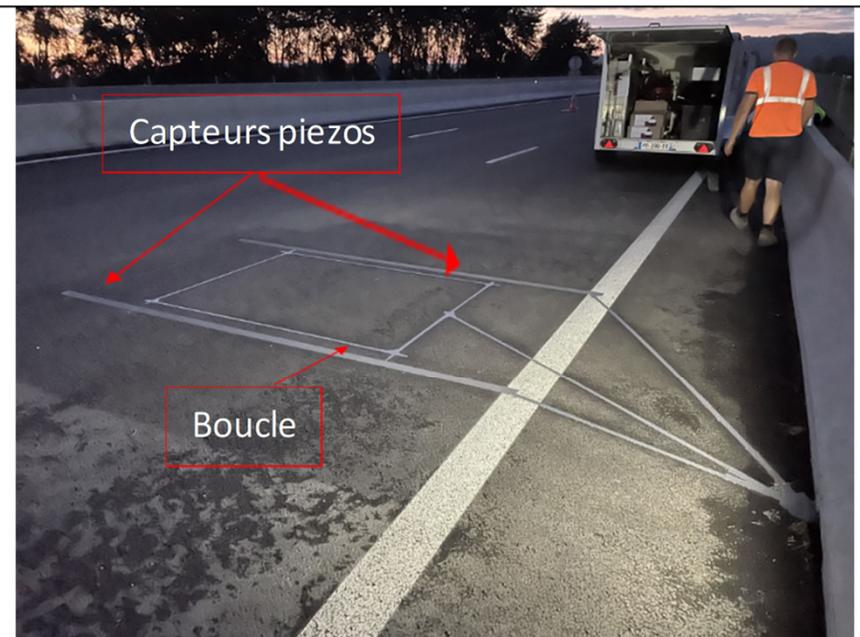
Boucle et capteurs en place et injectés côté sens 2

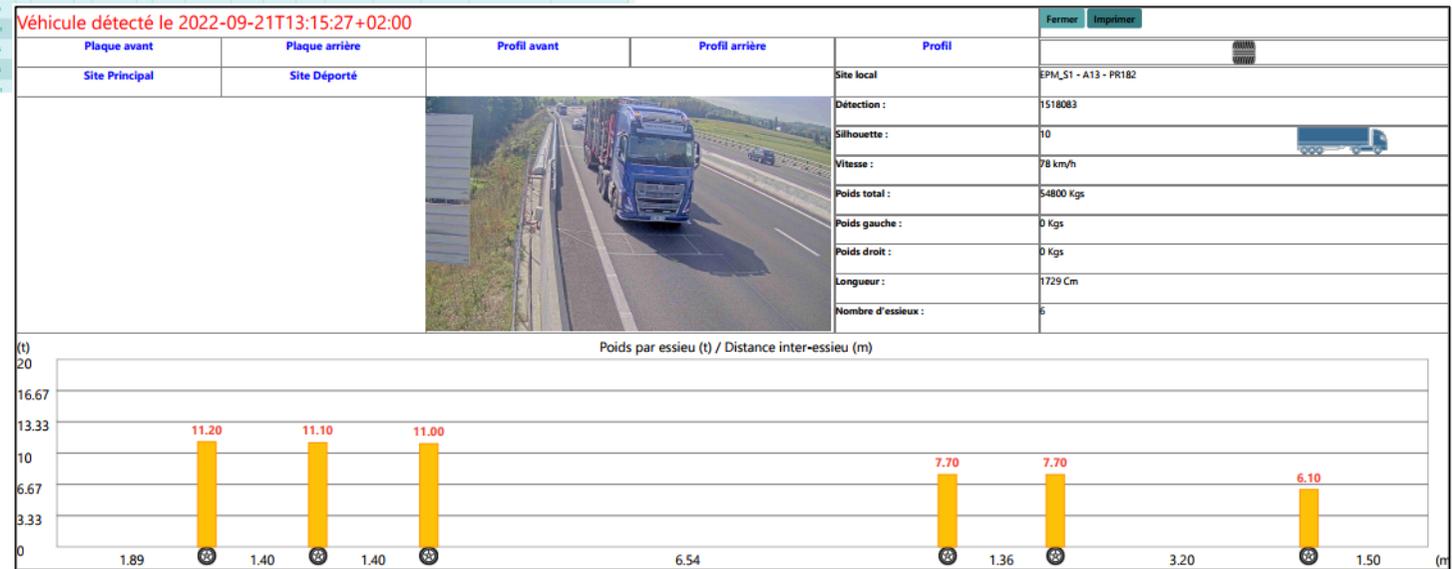
Exemple de détection d'un CE bois ronds

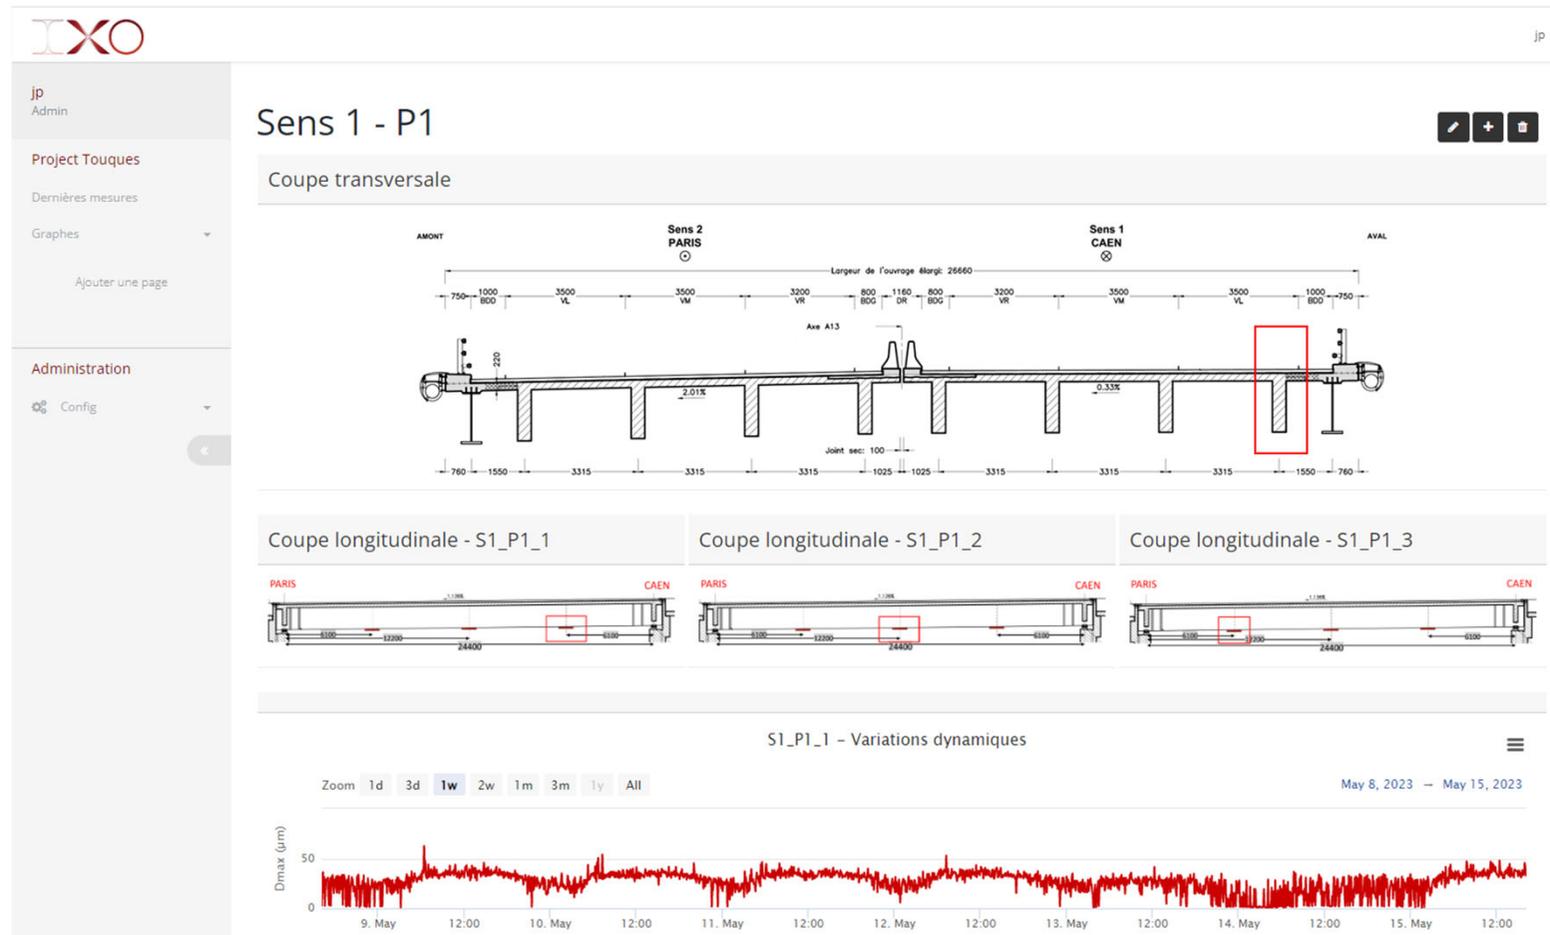
Déformation dynamique

Interface de visualisation

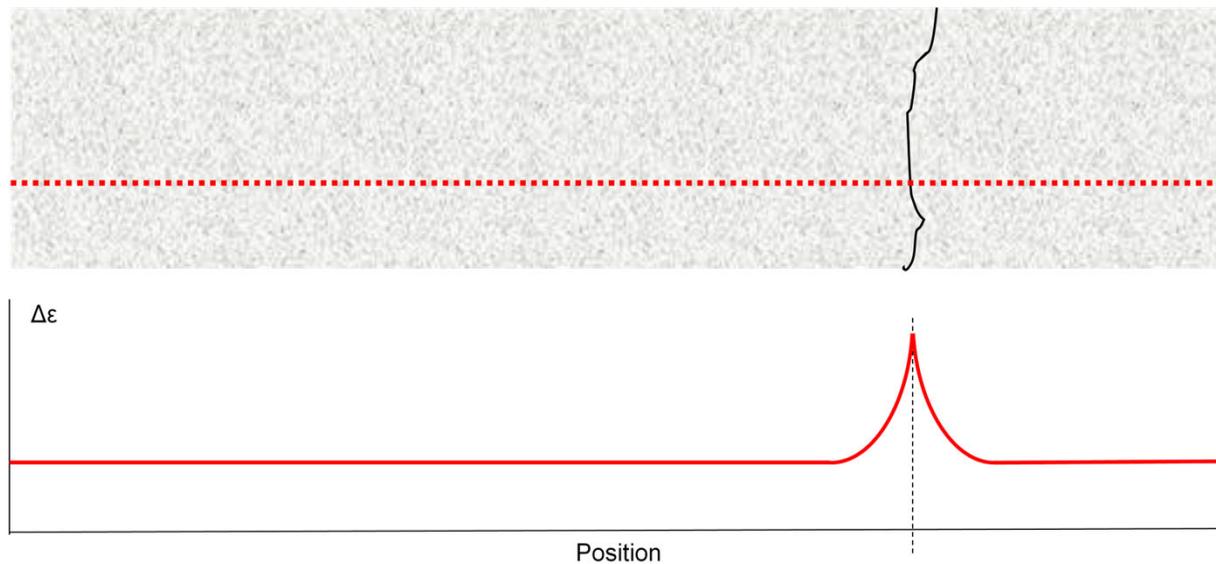
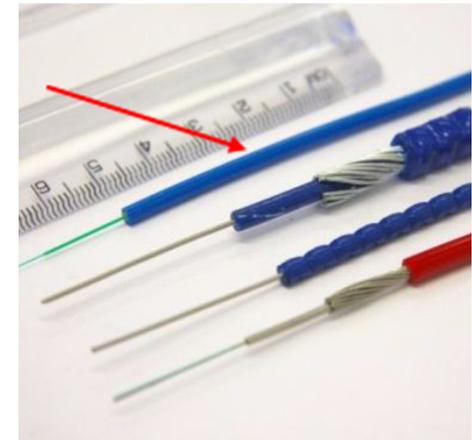
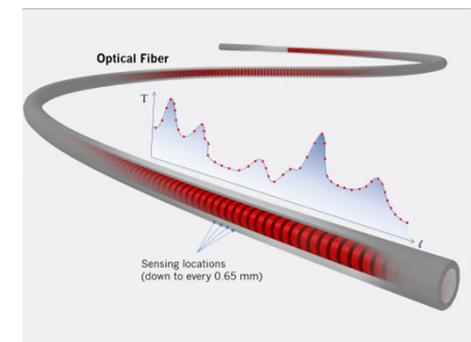
Détection de fissure

Instrumentation par CFOD

- Interrogateur : LUNA ODISI 6
- Technologie rétrodiffusion Rayleigh
- Capteurs SOLIFOS BRUSens V1

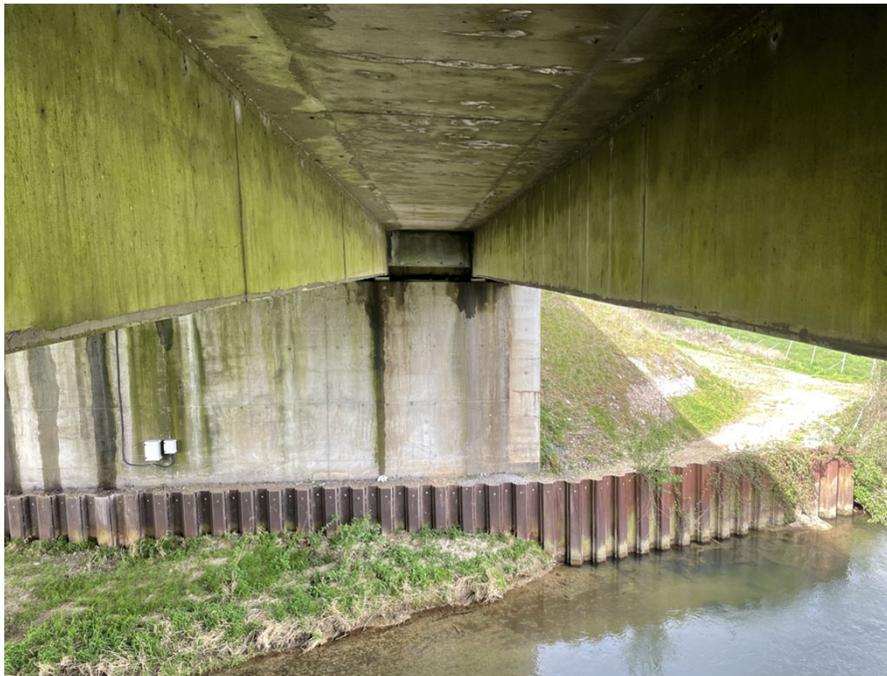
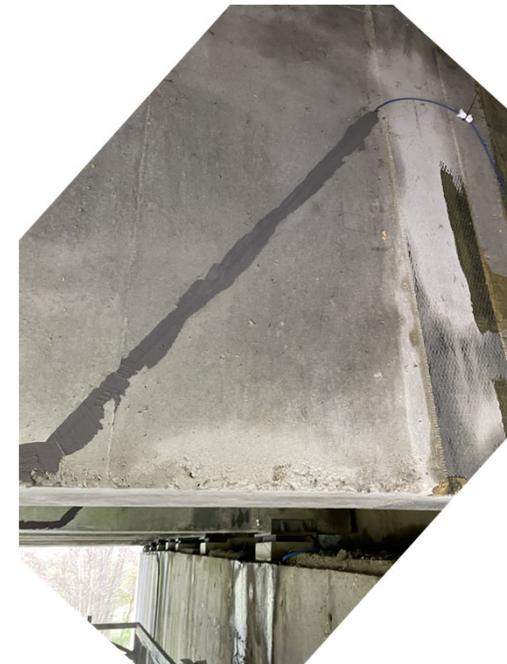
2 x 9600 points de mesure / poutre

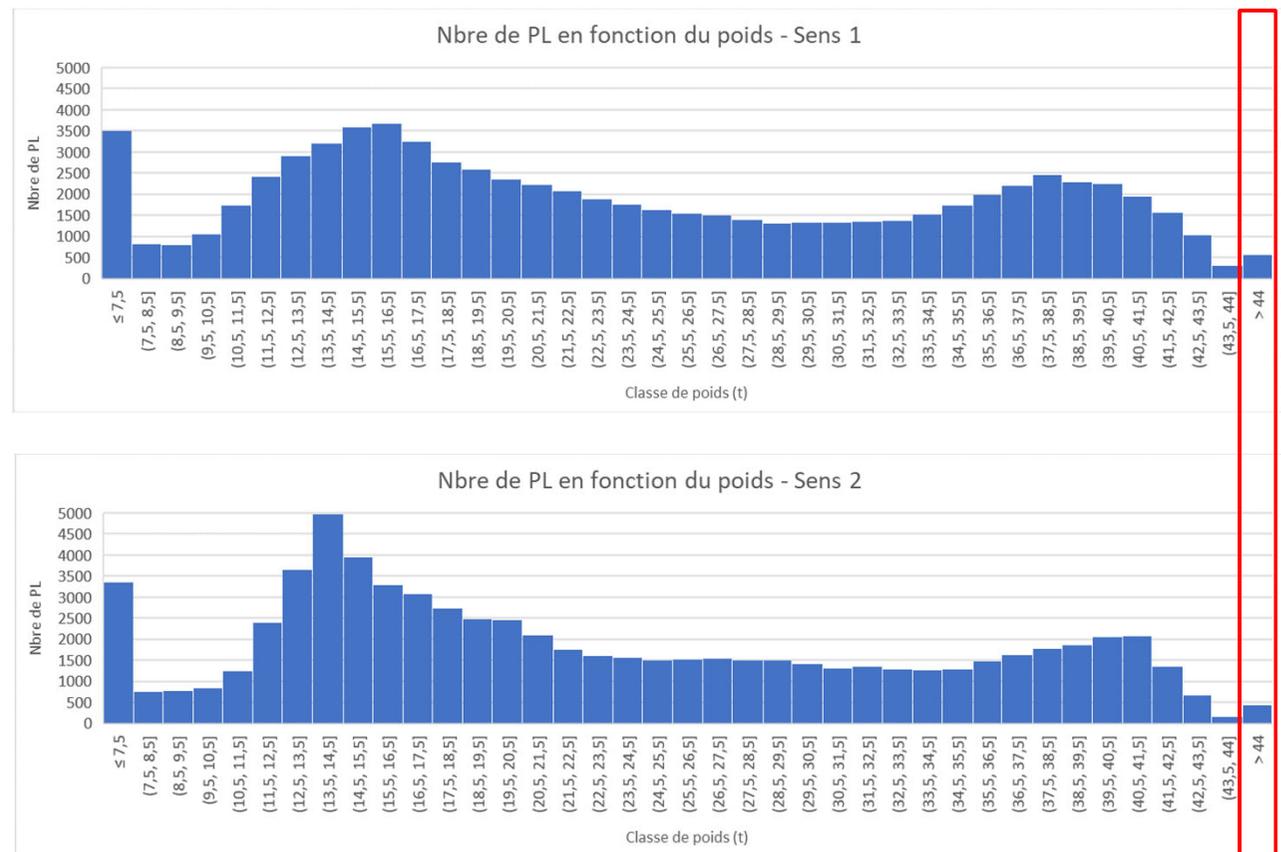
Part des PL > 44t sur le trafic PL

Sens 1 :

0,8% des PL > 7,5t

2,3 % des PL > 30t

Sens 2 :

0,6% des PL > 7,5t

2,1 % des PL > 30t

Données du mois de mars 2023

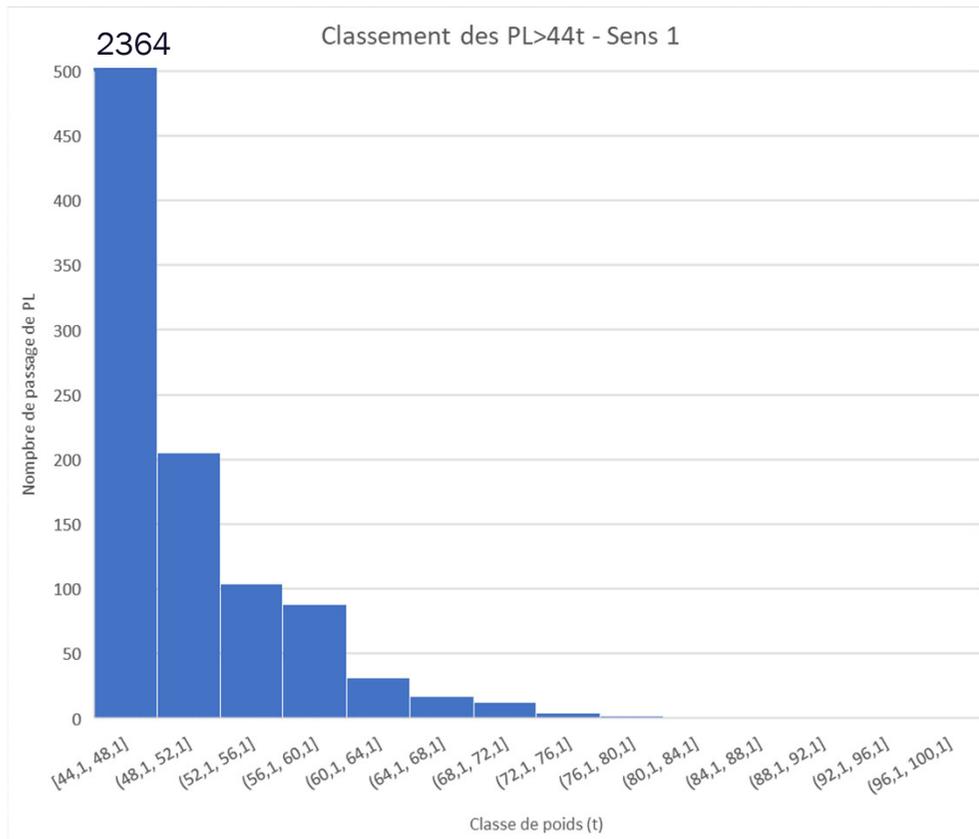
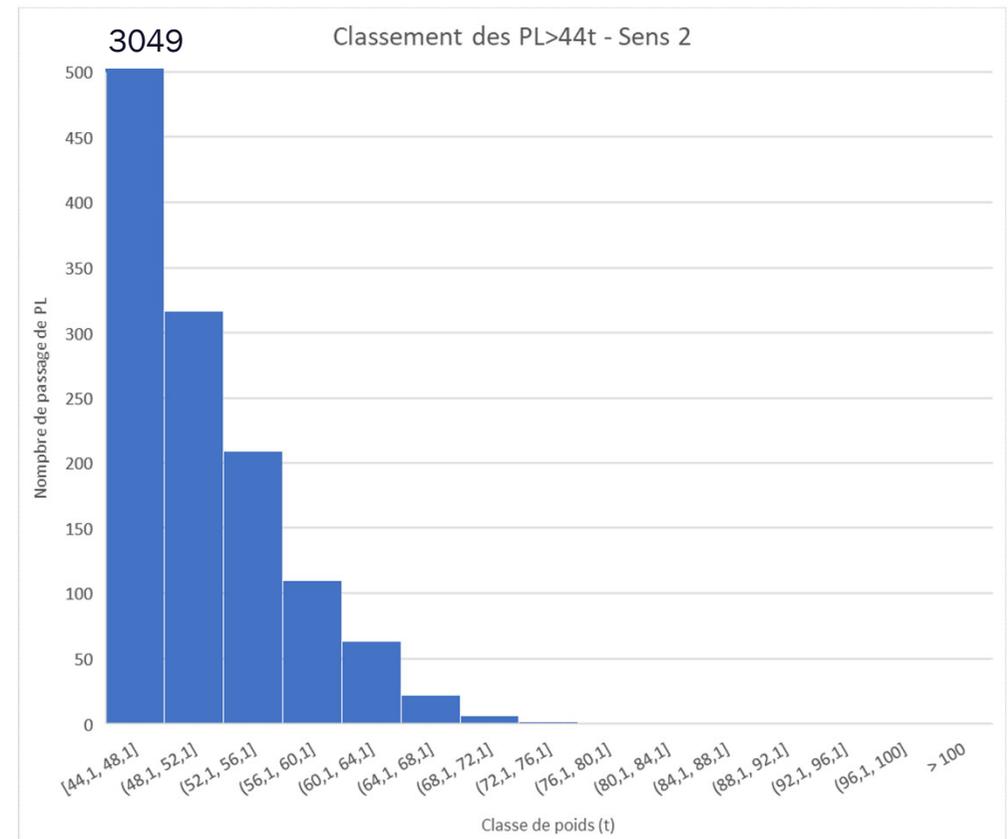
Classement des PL > 44t

Données exploitées sur 6 mois de mesures

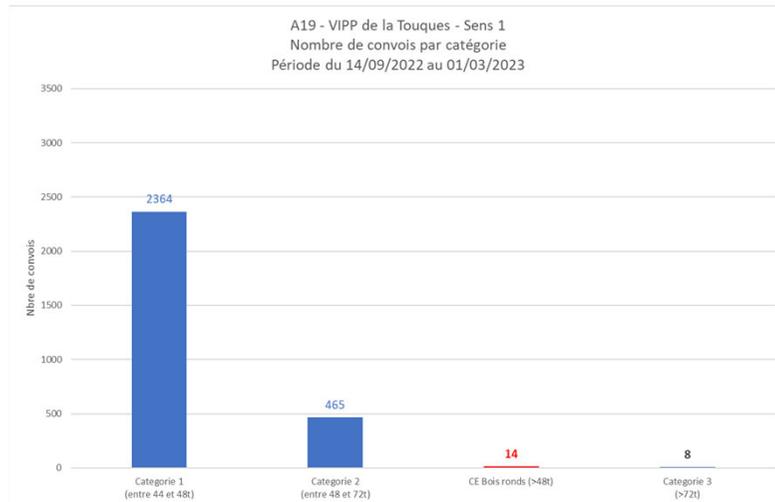
Sens 1

Part des CE BR

- Trafic de CE Bois ronds asymétrique

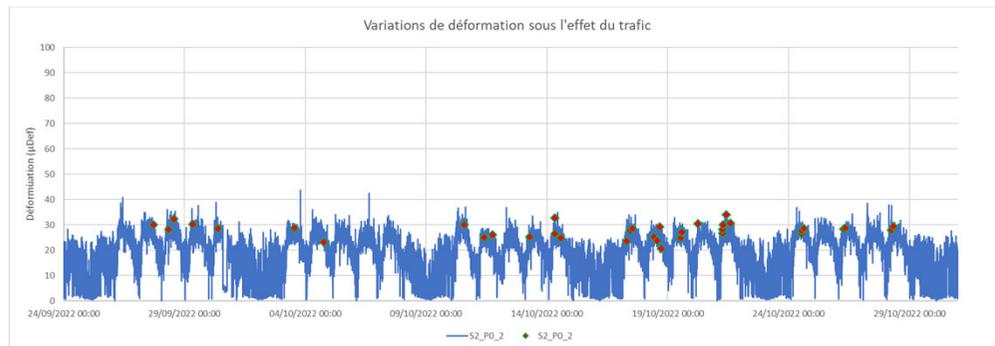
Poutre P0

Focus sur l'effet des CE bois ronds

◆ Passage d'un CE BR

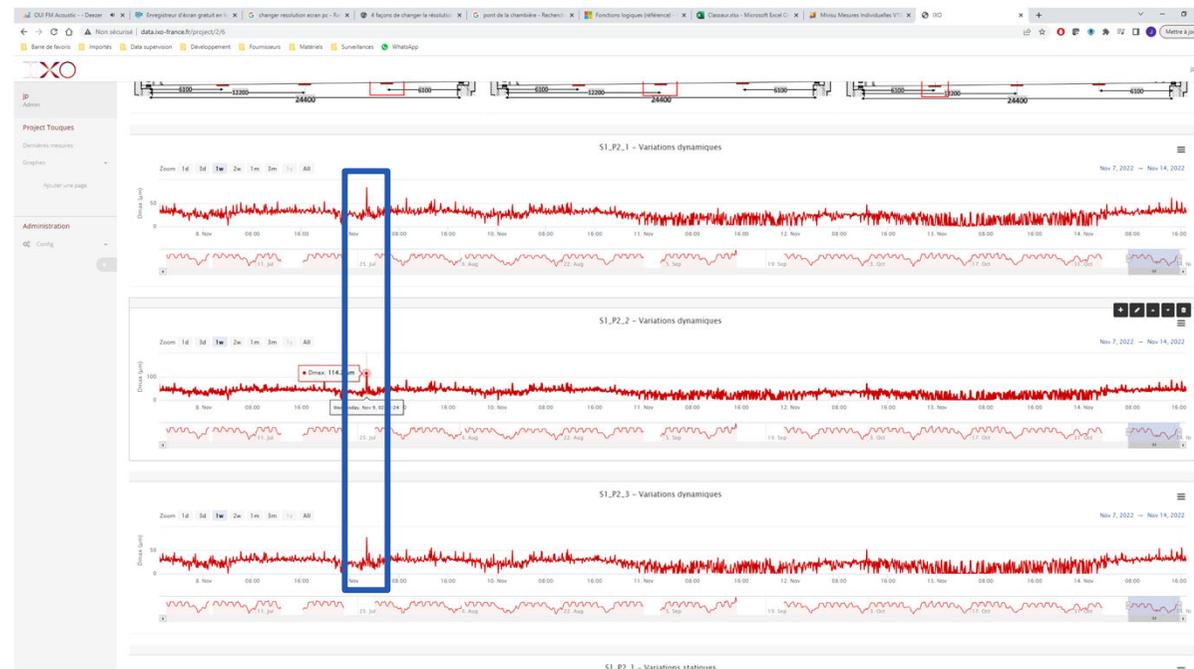
Détection du passage d'une grue de 98 tonnes

- Alerte sur seuil déclenchée le 09/11/2022 à 2h39
- Pic de déformation de 114 μ Def (environ 4 MPa de traction)

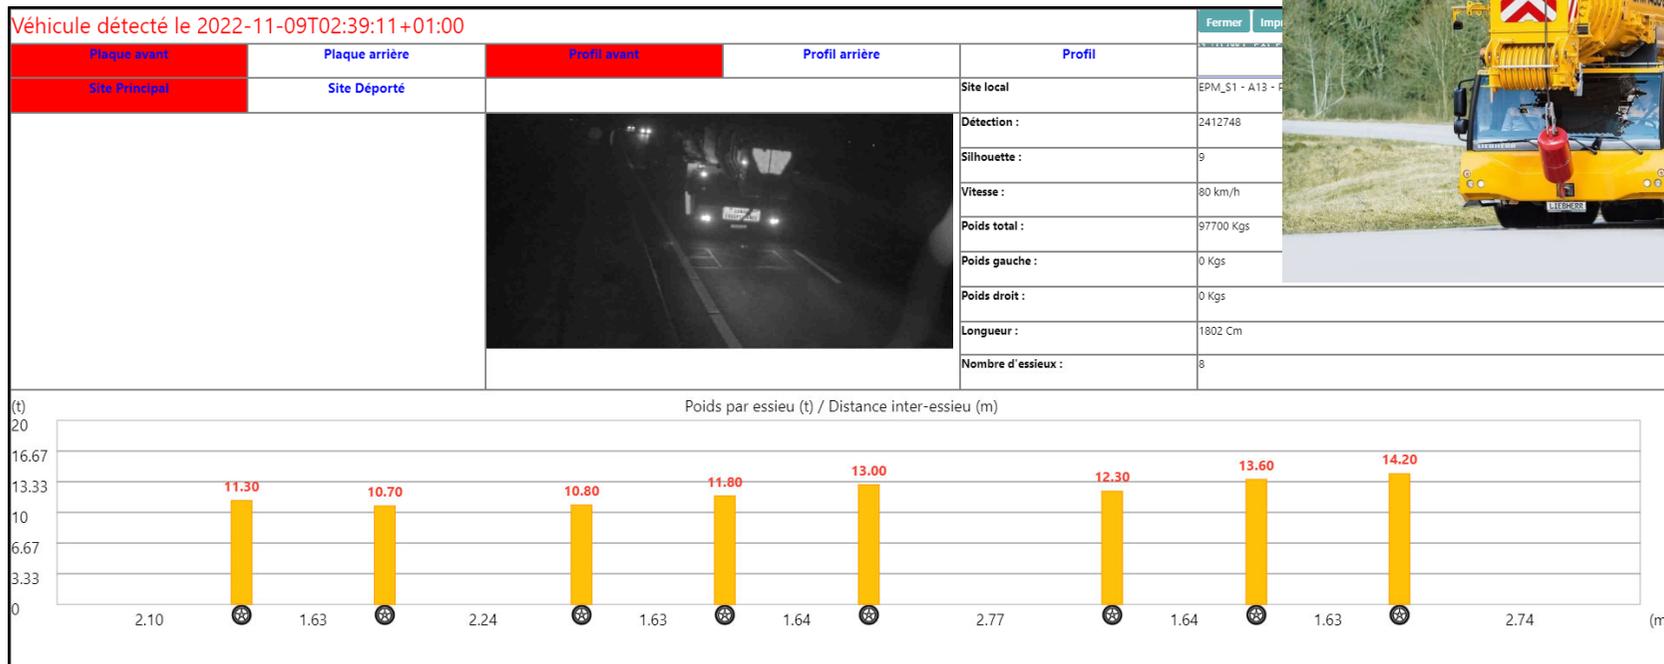
Détection du passage d'une grue de 98 tonnes

- Identification du véhicule

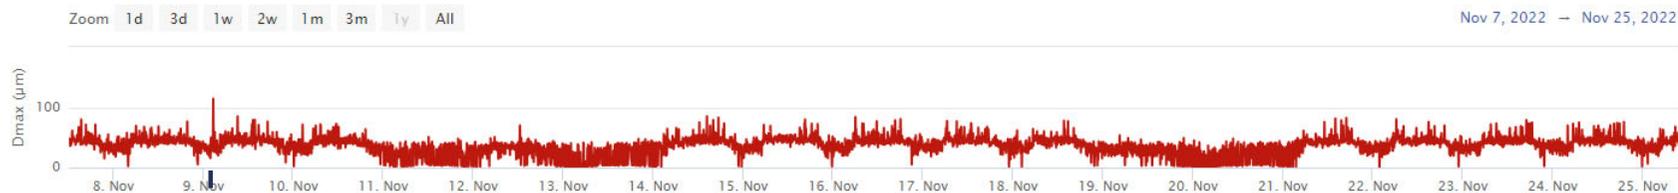
- Pas de différence de comportement après le passage de la grue

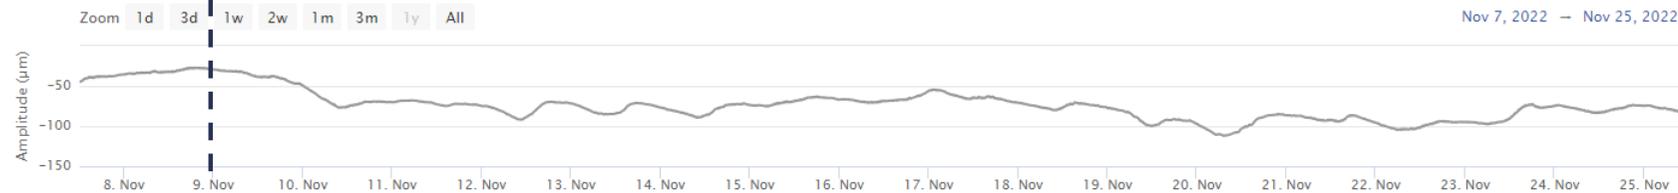
- Pas de déformation résiduelle irréversible

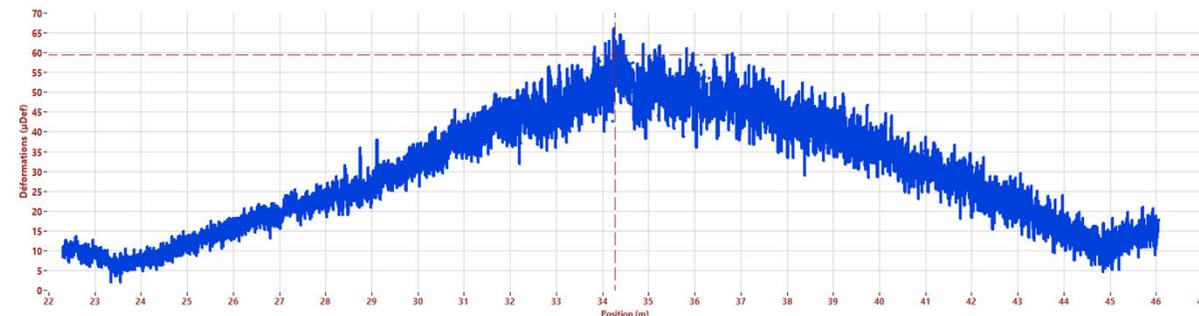
- Aucune fissure détectée par les CFOD
