L'INSTRUMENTATION AU SERVICE DES OUVRAGES DE GÉNIE CIVIL

Journée Technique
MARDI 13 JUIN 2023
FNTP – 3 Rue de Berri, 75 008 PARIS

SUIVI SECURITAIRE EN COURS D'EXPLOITATION D'UN FUNICULAIRE EN HAUTE MONTAGNE

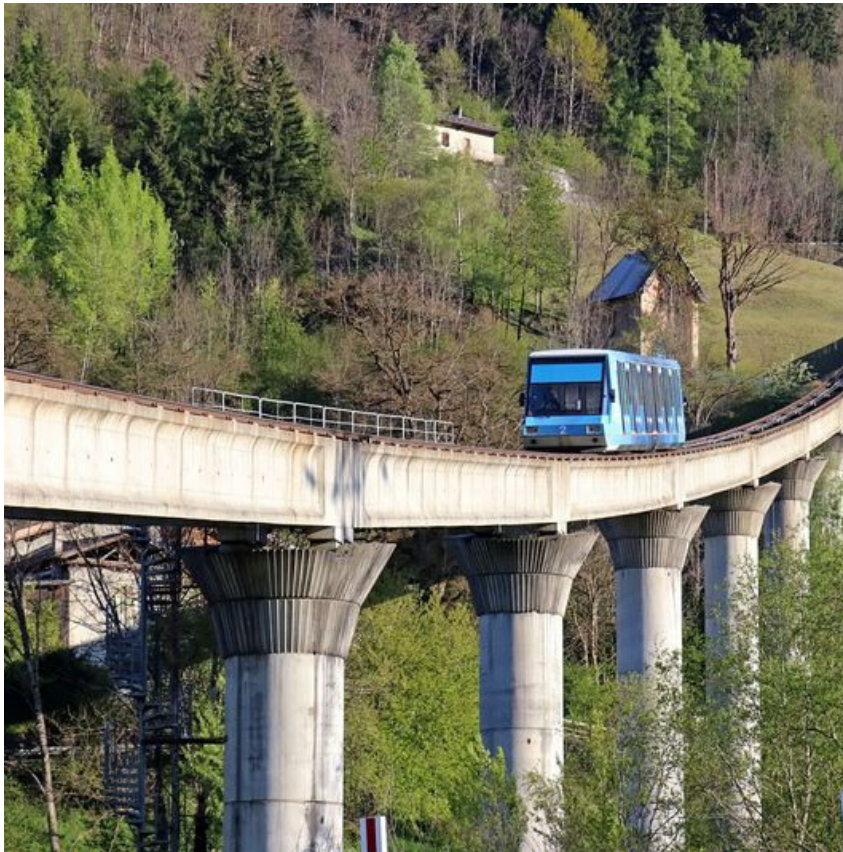
L'OUVRAGE

- L'ouvrage relie la commune de Bourg Saint Maurice à la station des Arcs 1600.
- Il fait 2 875m de long pour un dénivelé de 810 m
- Il est constitué de poutres en béton, supportant les rails, lesquelles reposent sur 154 piles en béton armé en appui sur des fondations superficielles.
- Au milieu du parcours, un système d'évitement central permet aux deux véhicules de se croiser.

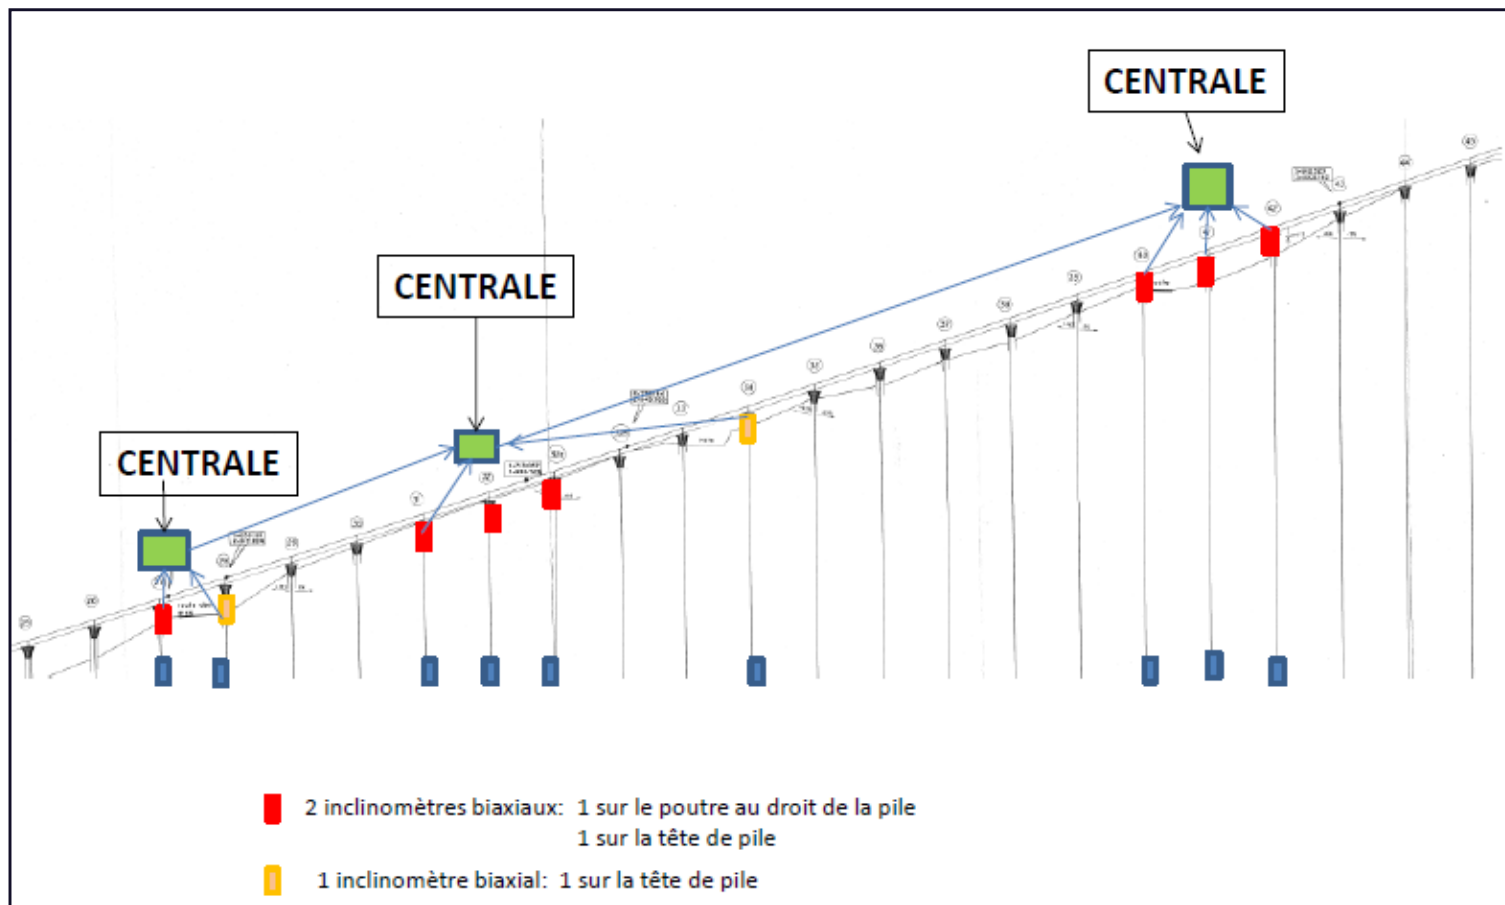
Les piles instrumentées

Zone A : piles 24 à 47

Les piles les plus exposées à des potentiels glissement de surface : 27 ; 31 ; 32 ; 32A,40 ;41 ;42

- ZONE A → : P27, P31, P32, P32A, P40, P41, P42
- ZONE B → P142

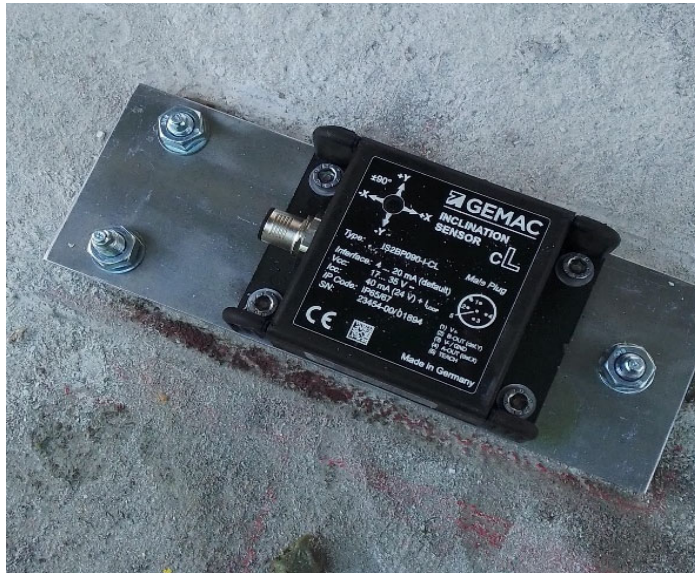
Inclinomètres biaxiaux

Plage 60° - Précision : 0.02 ° - Fréquence maximale d'acquisition 100Hz

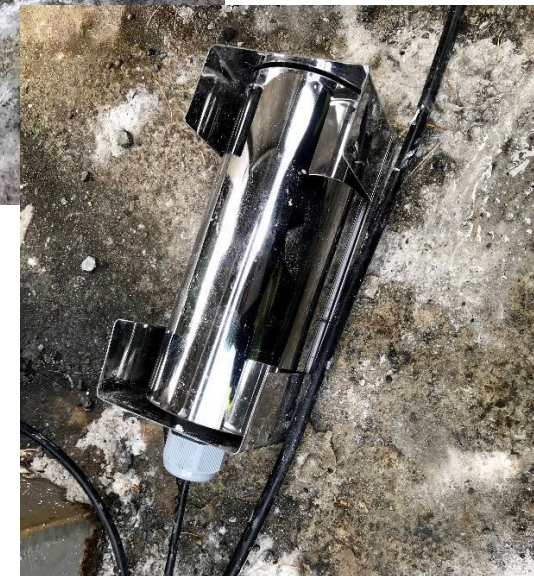
TETE DE PILE

Instrumentation inclinométrique des 13 têtes de piles

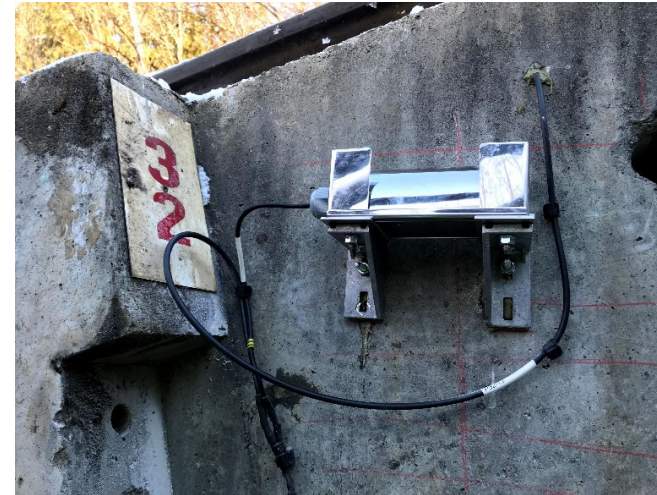
Instrumentation inclinométrique des 8 poutres

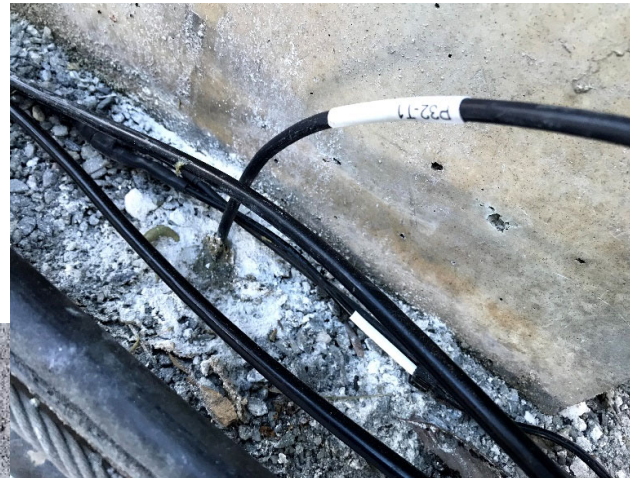
BETON (6)

Sondes température :

Gamme de température : -50°C à 150°C - Précision 0.1°C

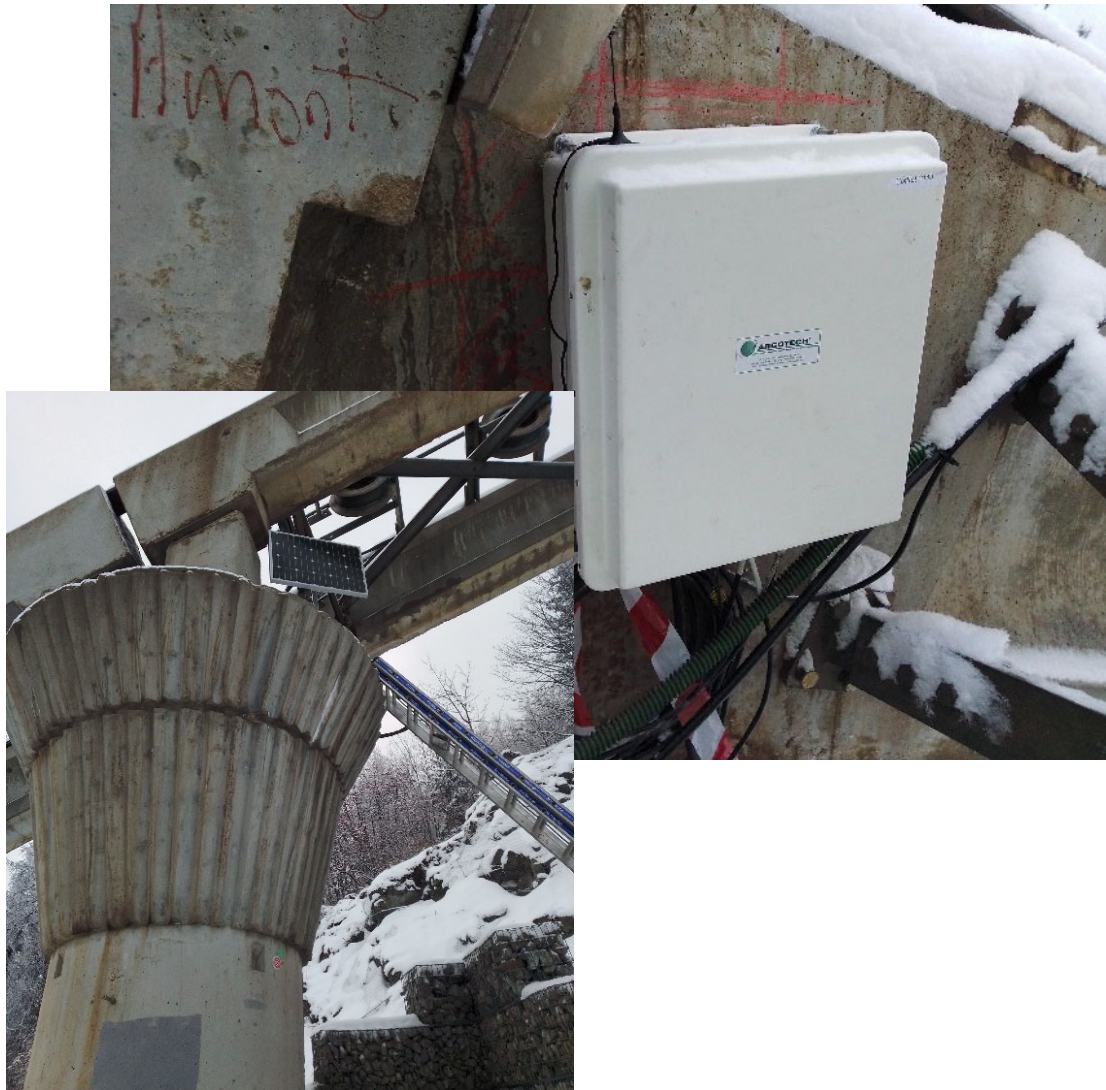
Les centrales d'acquisition

- Autonomes
- Synchronisation des données
- Possibilité d'acquisition rapide des données permettant d'étudier l'impact du passage d'un véhicule sur une pile
- Eliminer la perte de signal engendrée par la longueur de la chaîne (environ 600m de câbles)
