Ingenierie de la Maintenance du Génie Civil

LA NUMÉRISATION DU PATRIMOINE GÉNIE CIVIL AU SERVICE DE LA MAINTENANCE

Suivi numérique de la déformation des poutres déviatrices de la précontrainte extérieure du viaduc de Clerval

Aurélien CROZE - IXO

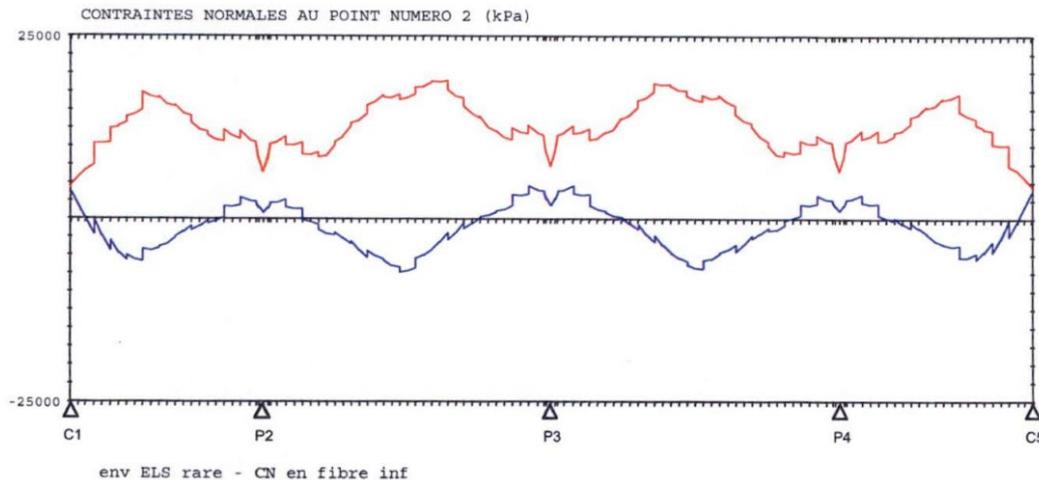
2008 : Diagnostic – Recalcul

Partie du tablier	fibre inférieure	
	CN min (kPa)	CN max (kPa)
travée C1-P2	-5968	17419
VSP2	762	10959
travée P2-P3	-7429	18977
VSP3	1859	12862
travée P3-P4	-6935	18582
VSP4	1069	10990
travée P4-C5	-5604	17121

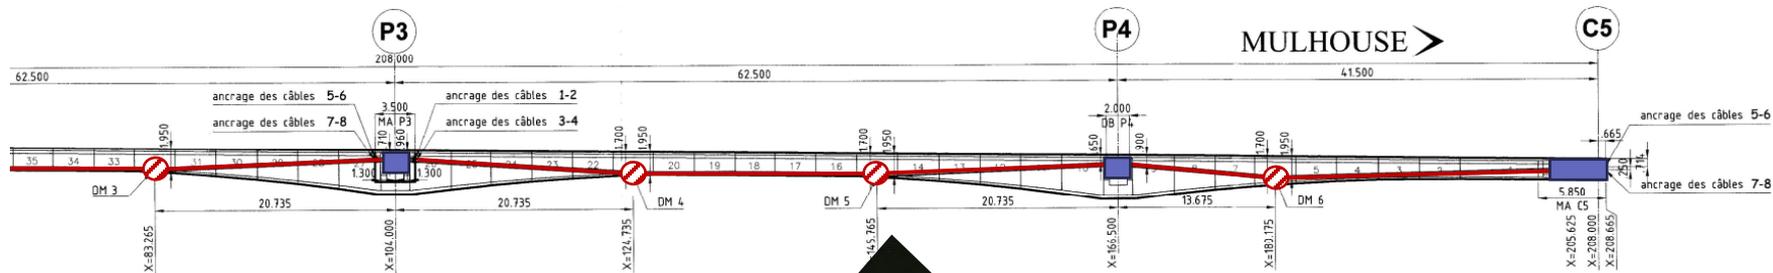
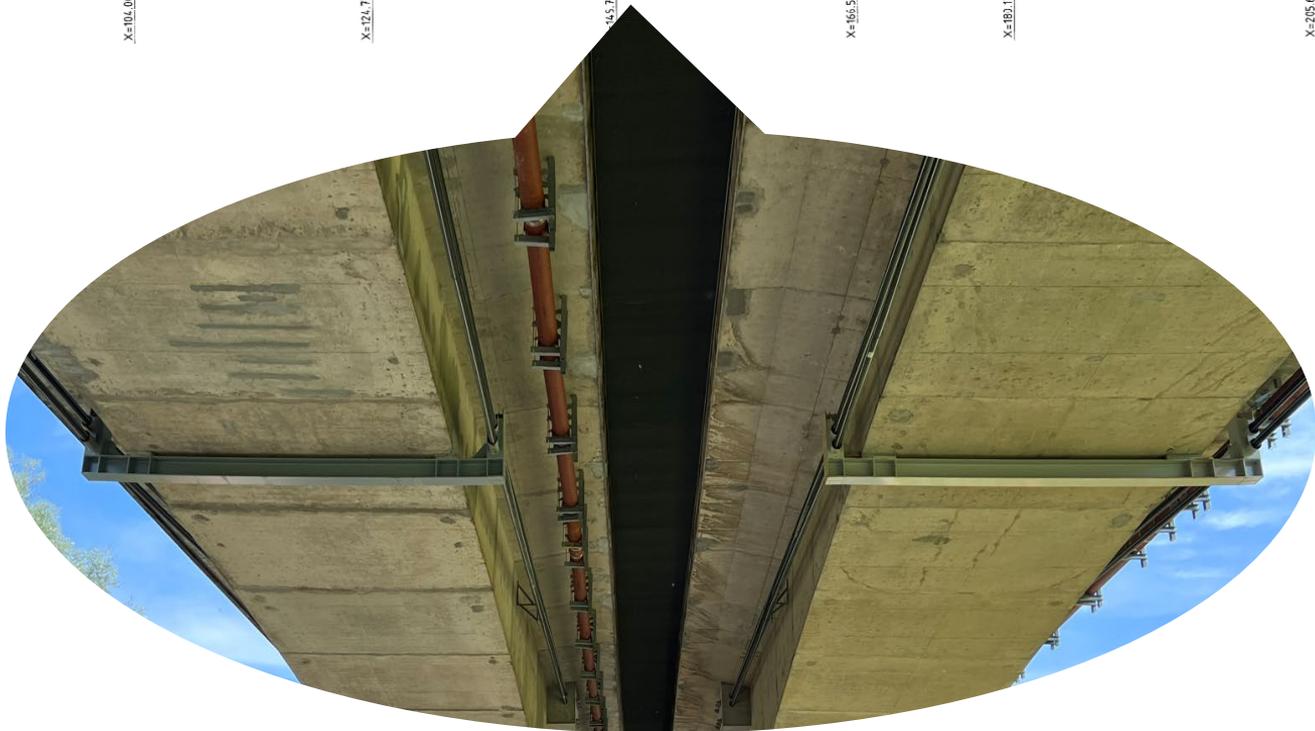
2013 : Renforcement par précontrainte additionnelle

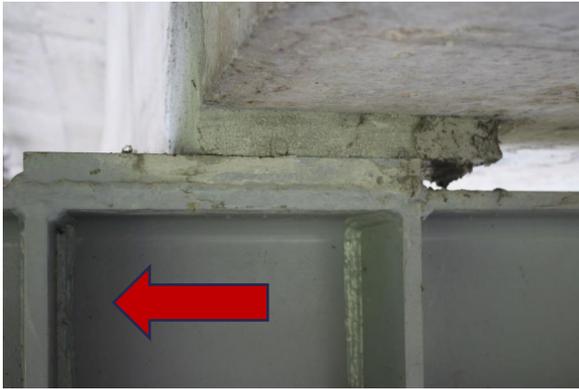
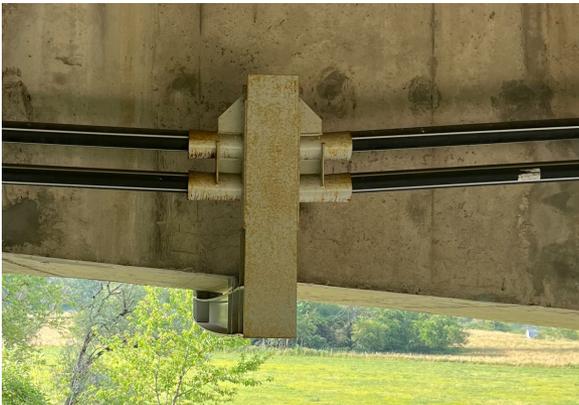
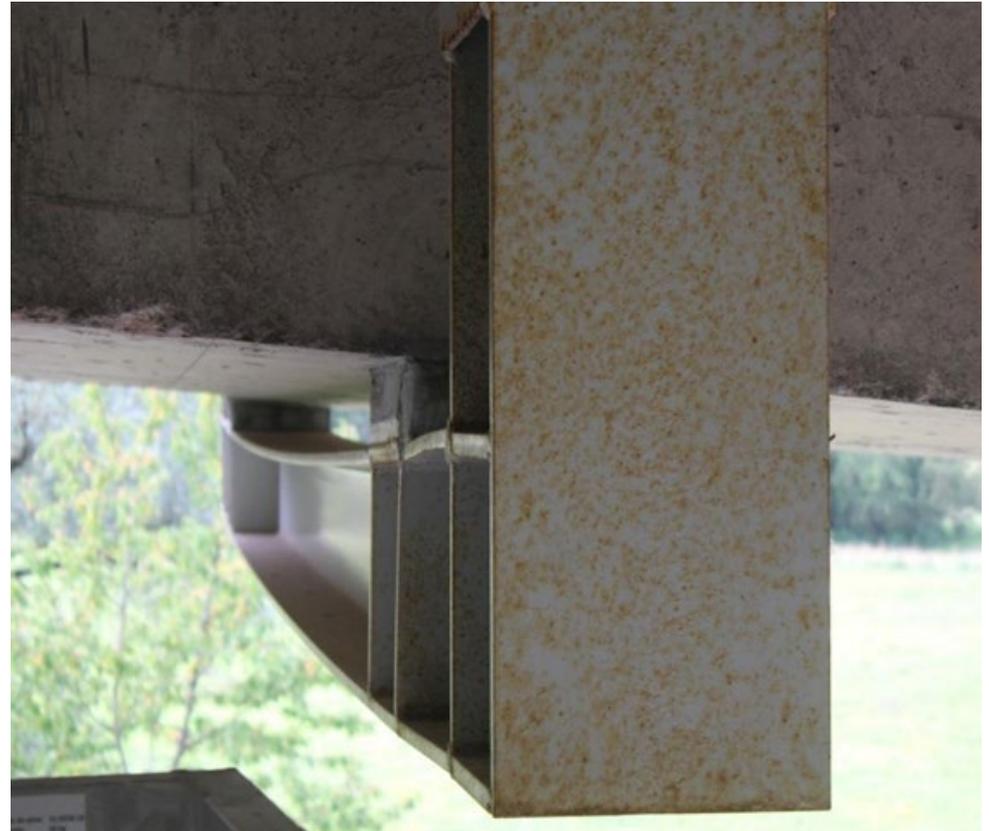
2021 : déplacements / déformation excessive

- ⇒ Rupture fragile d'un assemblage
- ⇒ Echappement d'appui
- ⇒ Rupture de coin béton
- ⇒ Sollicitation : Plastification -> Déformation excessive -> perte de tension/effet de la précontrainte (déviation)
- ⇒ Quid de la résilience / dégradations
- ⇒ Ruine
- ⇒ Instabilité - Effets du second ordre
- ⇒ Phénomène évolutif

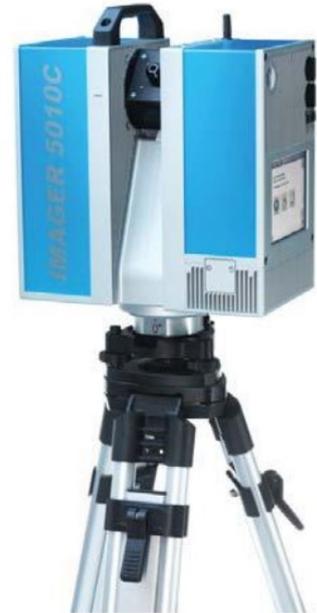
Grande précision < 1mm

Portée importante > 100 m

Champs de numérisation sphérique :

Vertical	320°
Horizontal	360°

→ Intervention depuis le bas

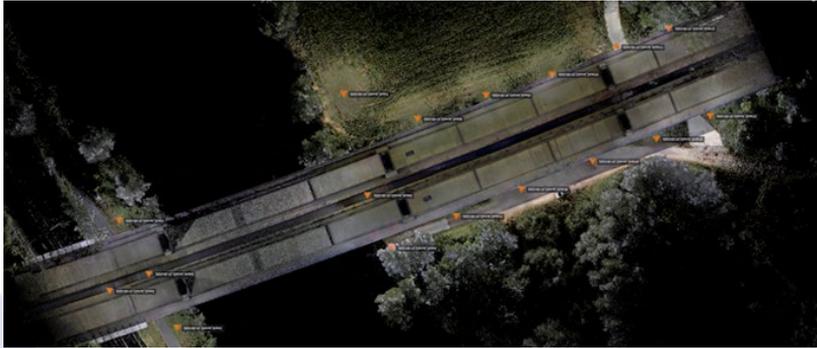
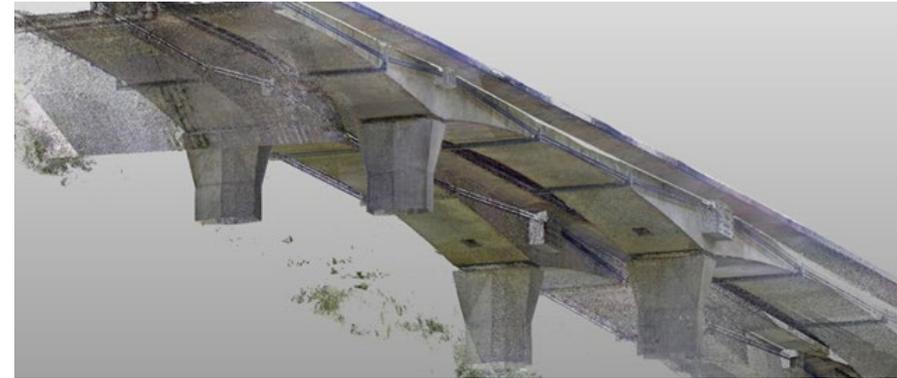
17 Stations

Nuage de points - Exhaustivité

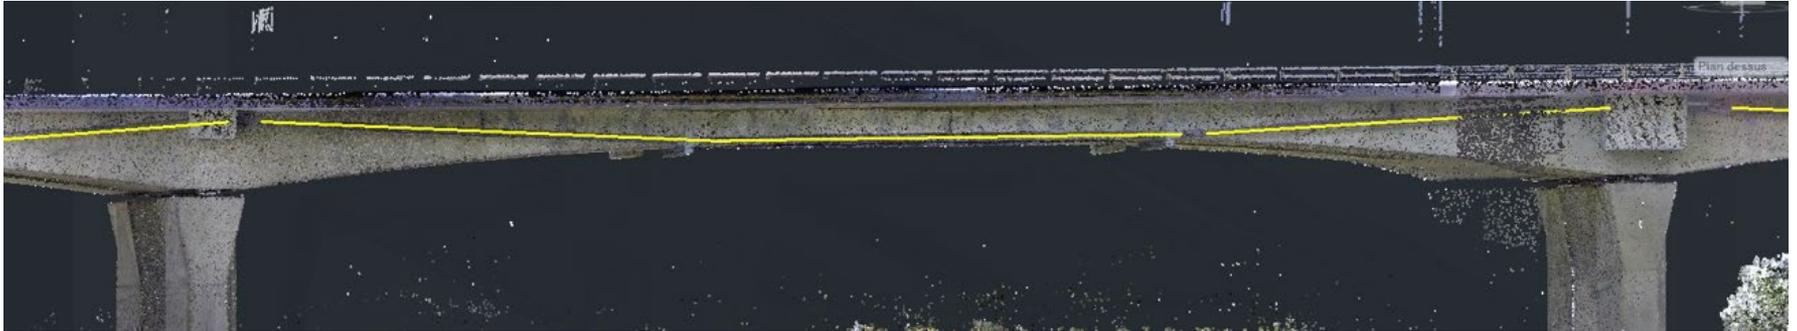
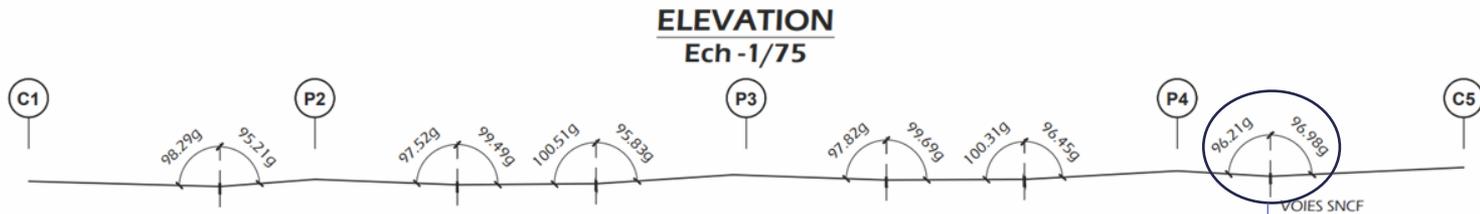
CABLE S1 L=208.212m
relevé

Déviations extrêmes

En élévation

Théorie

192.9 gr

Relevé

193.1 gr

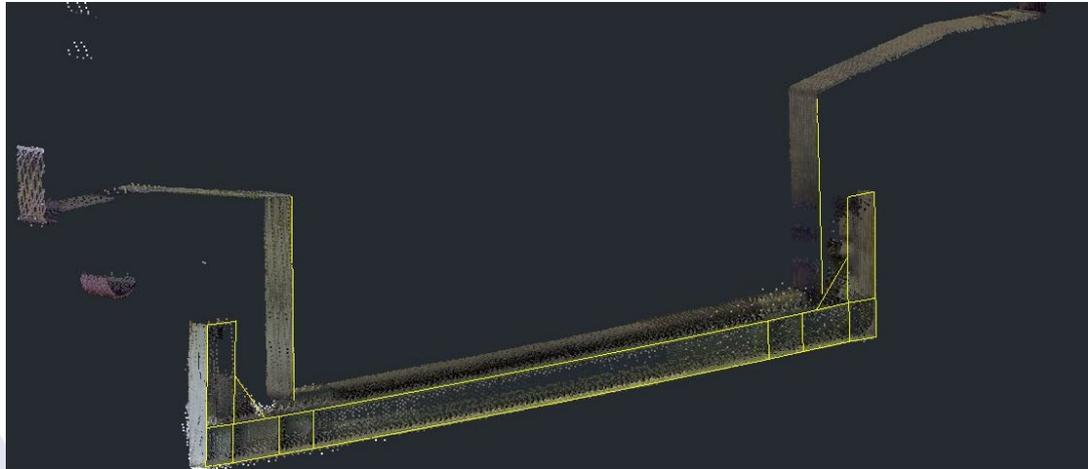
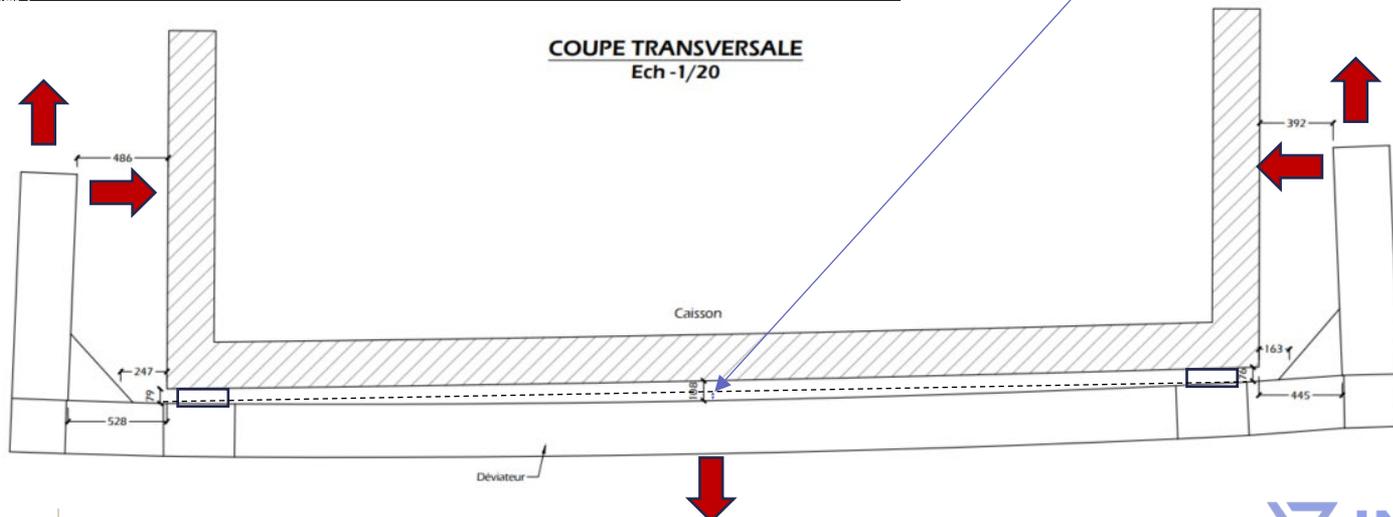
Flèche maximale :
4.5 cm

Déplacement
éventuel ↔

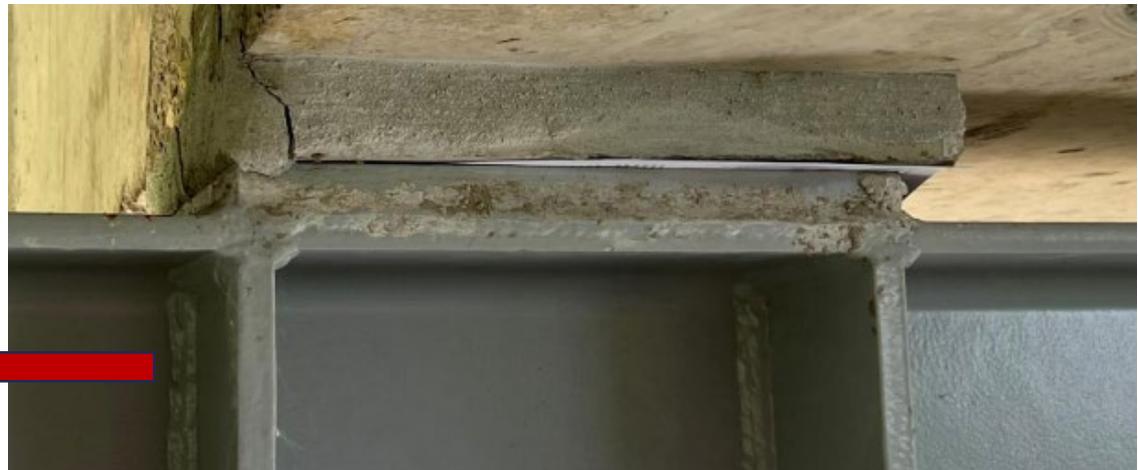
⇒ Rupture fragile d'un assemblage

Marge > 200%

⇒ Echappement d'appui

Effort de clouage suffisant -> Non glissement

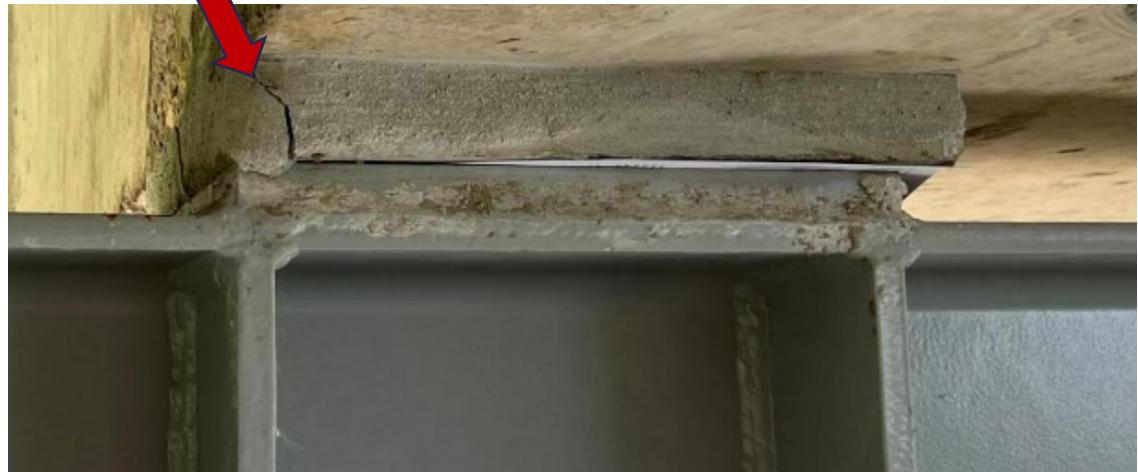
⇒ Rupture de coin béton

Global Justifié

Risques locaux liés aux déformations

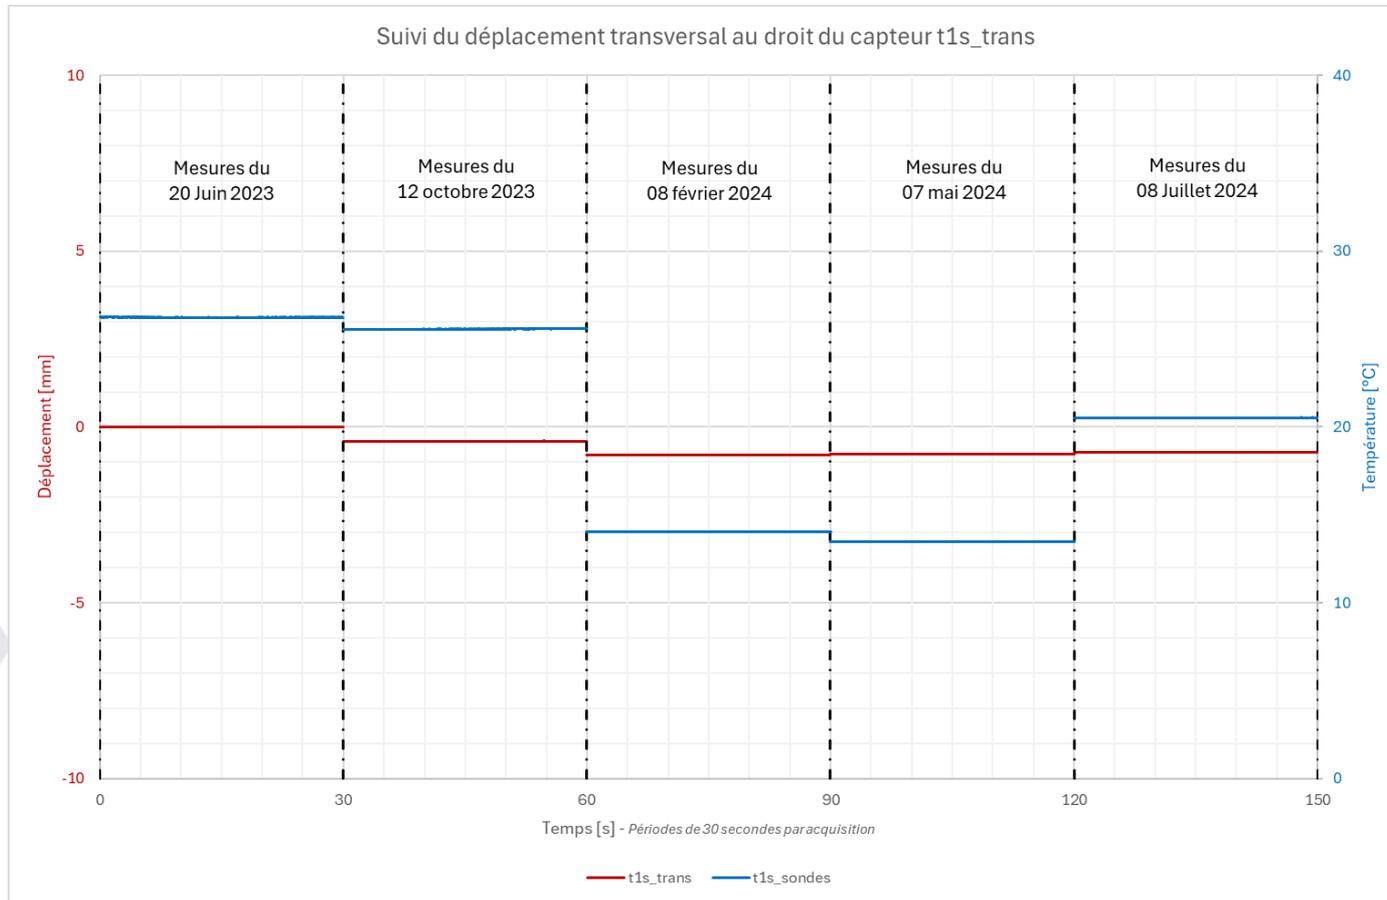
Suivi par instrumentation – Déplacements [mm] :

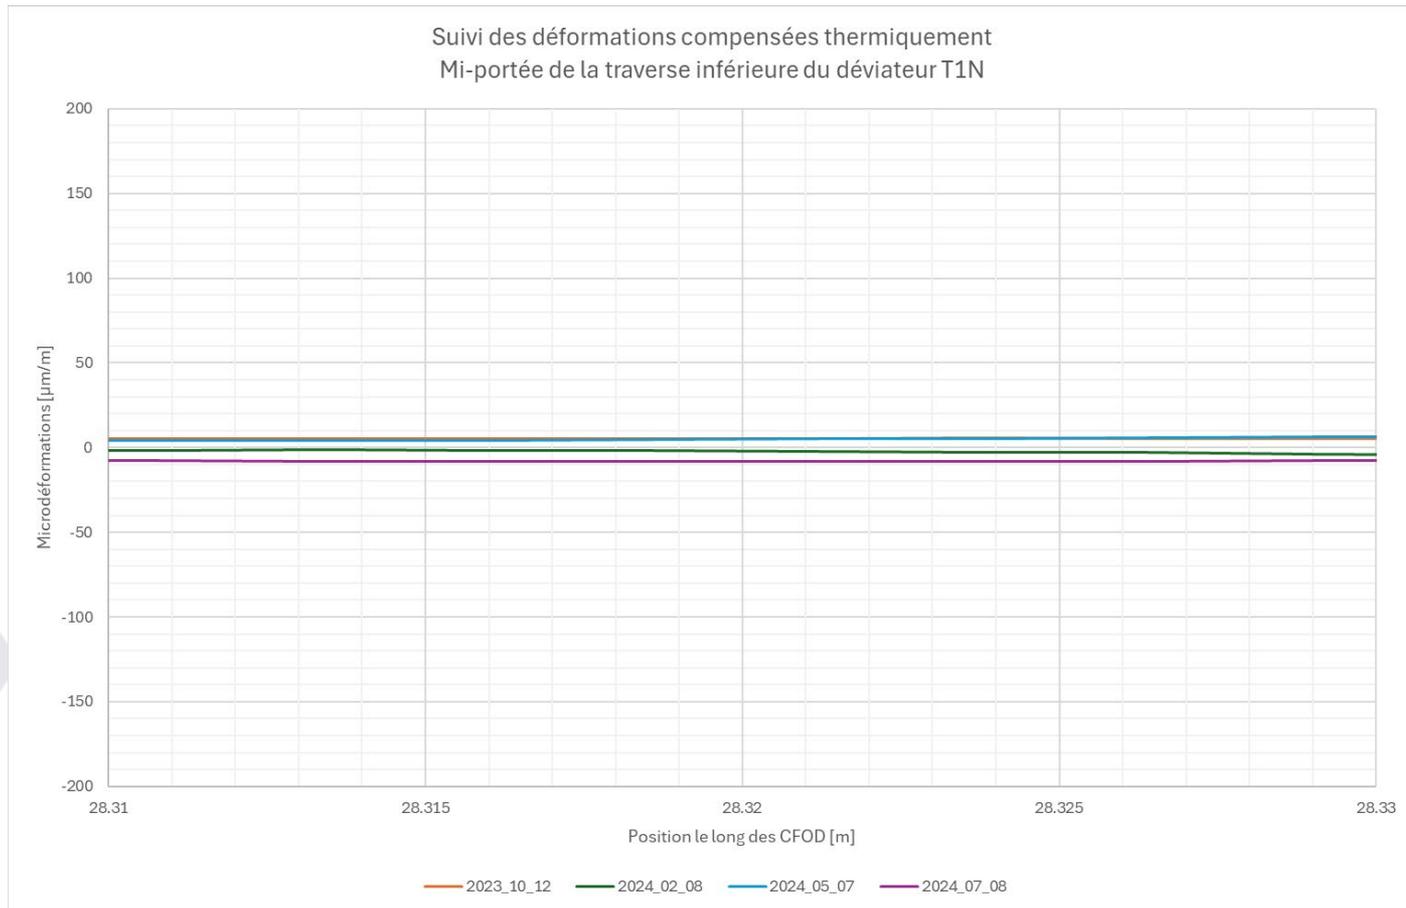
Suivi par instrumentation – Déformations [$\mu\text{m}/\text{m}$] :
