LA GESTION DES OUVRAGES D'ART EN SITUATION DE CRISE

Mise en sécurité d'urgence
au dessus du Boulevard
Urbain Est Lyonnais

Passerelle piétonne

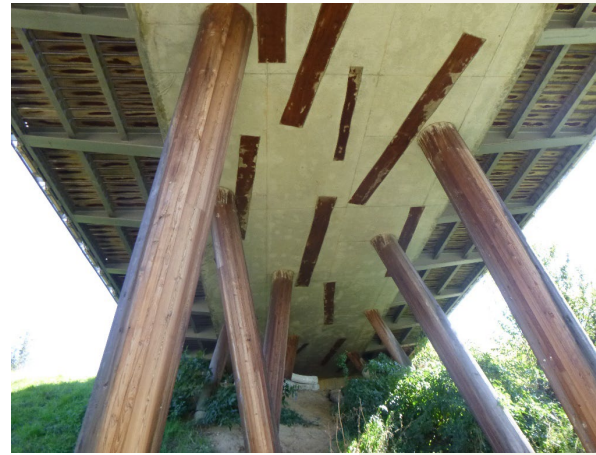
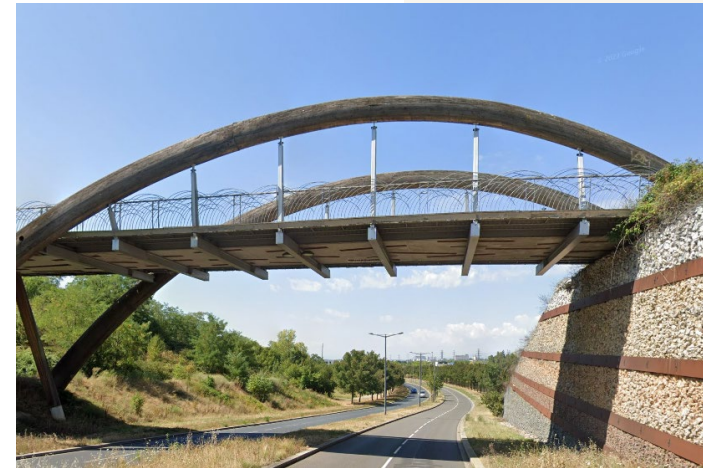
Structure

Dalle béton armé reposant sur :

- Des poteaux en lamellé collé
- Des poutres métalliques suspendues à 2 arcs en lamellé collé

Encorbellements métalliques avec platelage bois sur les rives

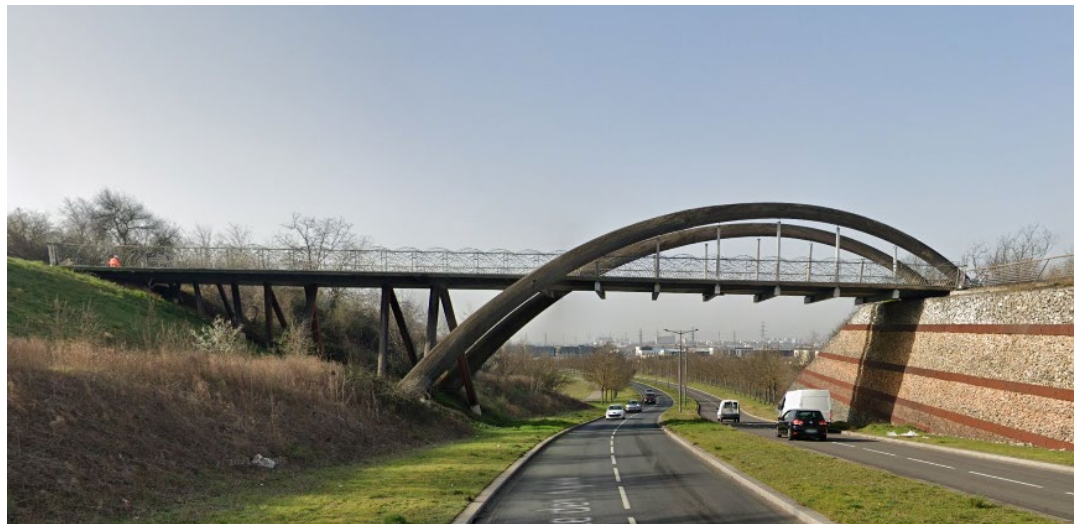
Le Boulevard Urbain Est

La voie franchie est une 2x2 voies limitée à 70km/h

Axe stratégique : accès autoroute, zone commerciale, parc technologique.

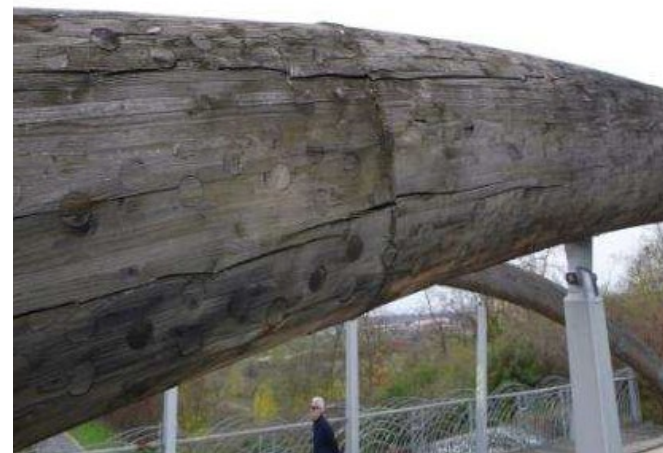
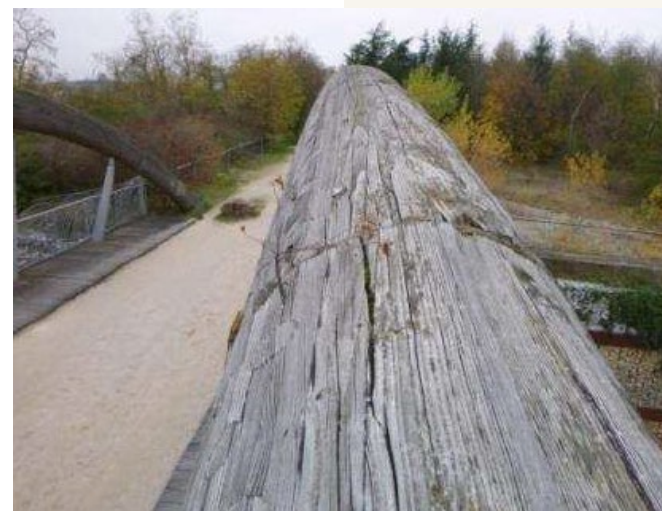
L'inspection détaillée 2018

La dernière inspection détaillée signale de la fissuration sur les arcs, et un début d'endommagement des surfaces exposées aux intempéries.

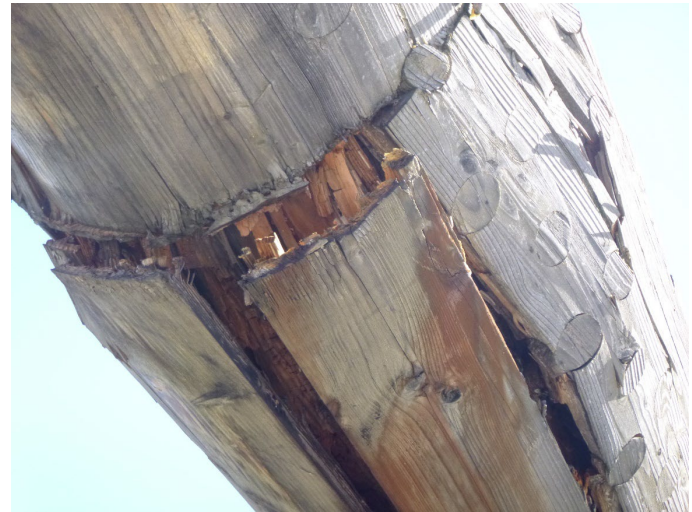
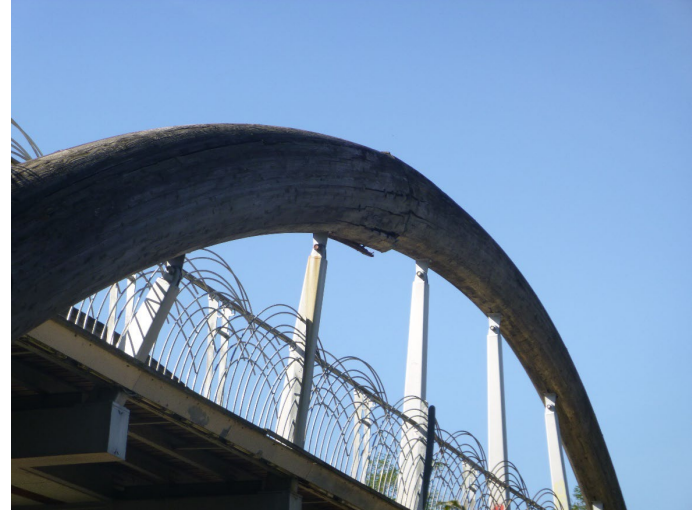
Visite et constatation avec le maitre d'ouvrage

- Altération majeure au droit de l'assemblage central de l'arc nord
- Traces de coulures – couleur rouille – au droit des assemblages
- Signes de pourriture cubique

➡ **Désordres non relevés lors d'une visite 8 mois avant.**

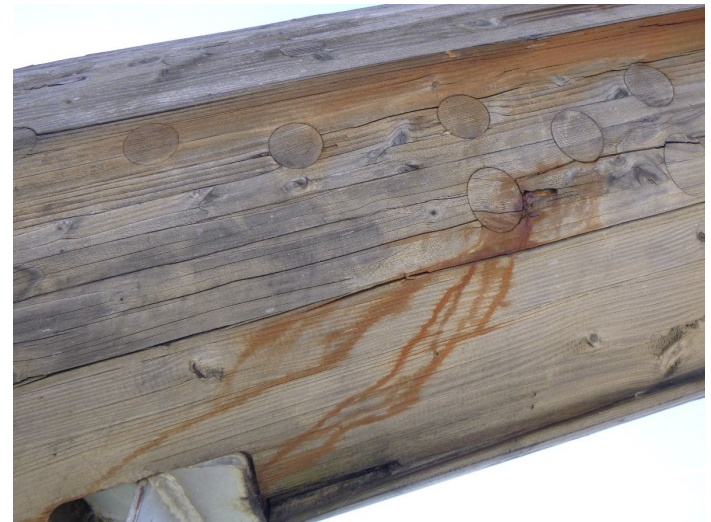
- Fermeture de la passerelle en extrados
- Visites régulières pour juger de l'évolution
- Etalement d'urgence de la partie suspendue (24m de portée)

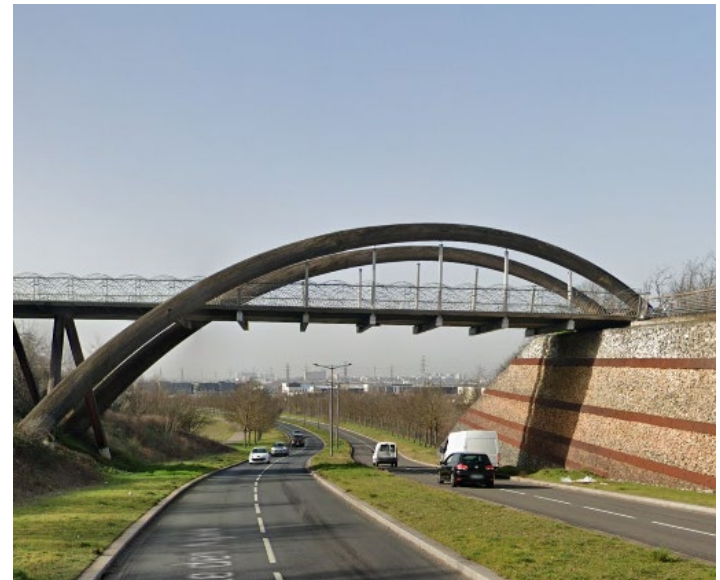
Principe d'étaielement

- Pas de réduction de voies par le confortement
- Utilisation du terre-plein et des délaissés pour mise en place de tours
- Mise en place de profilés métalliques sous la travée suspendue

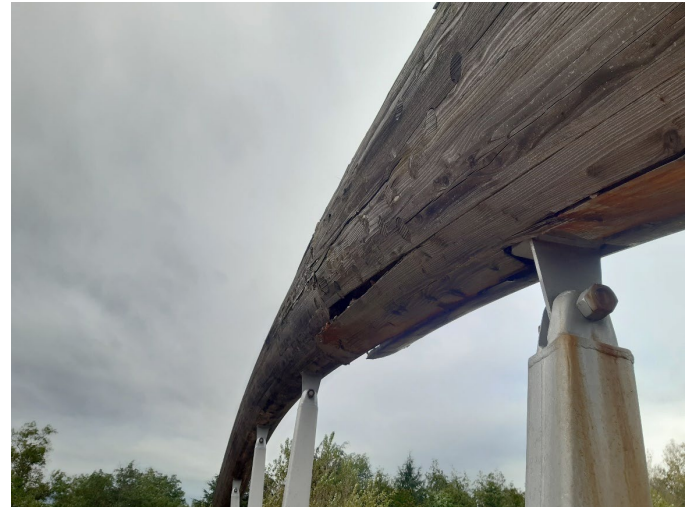
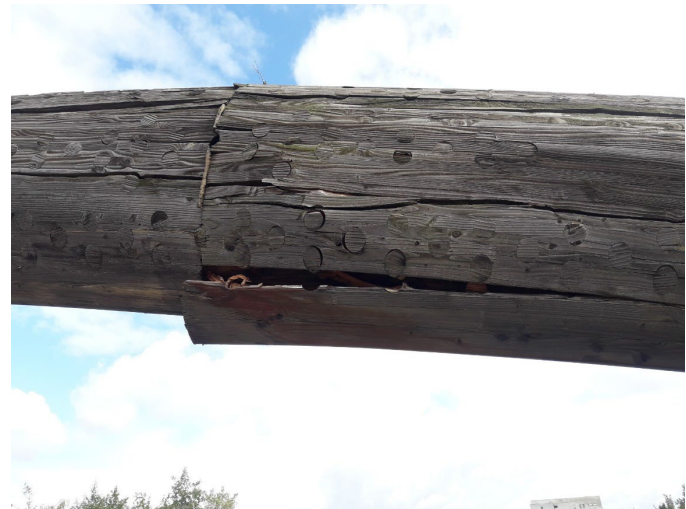
➡ Lors de cette réunion, il est remarqué une évolution des désordres par l'ensemble des participants présents le vendredi précédent.

- Demande de fermeture de la voie franchie anticipée
- Suivi journalier mis en place
- Objectif démarrage des travaux le 8/10

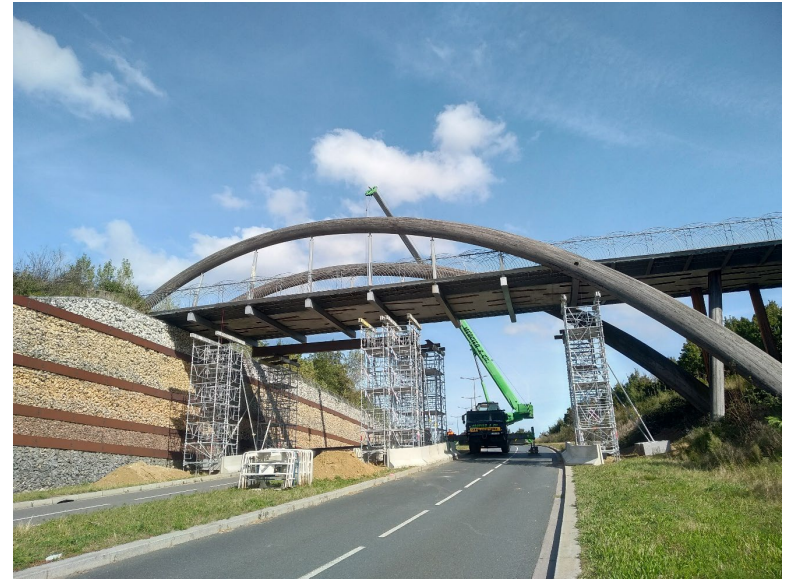
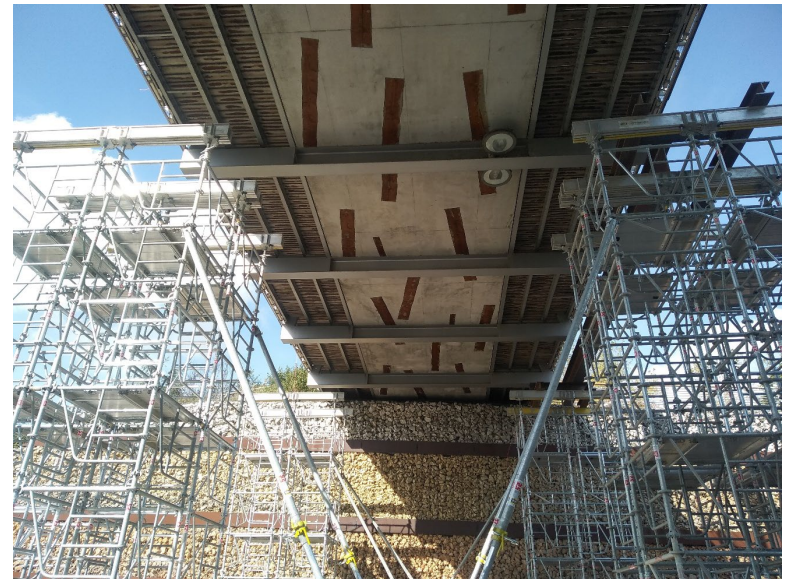
Sécurisation

- Réalisation des semelles
- Mise en place de l'étalement et des HEB

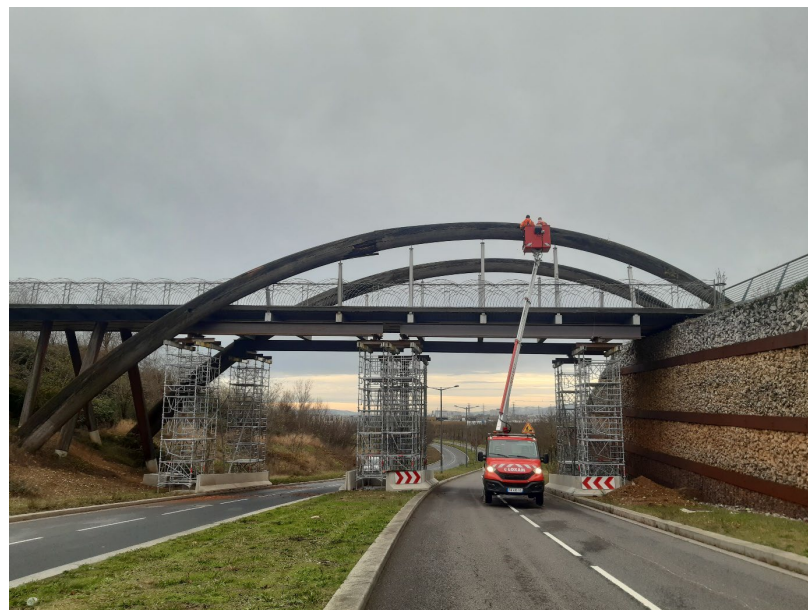
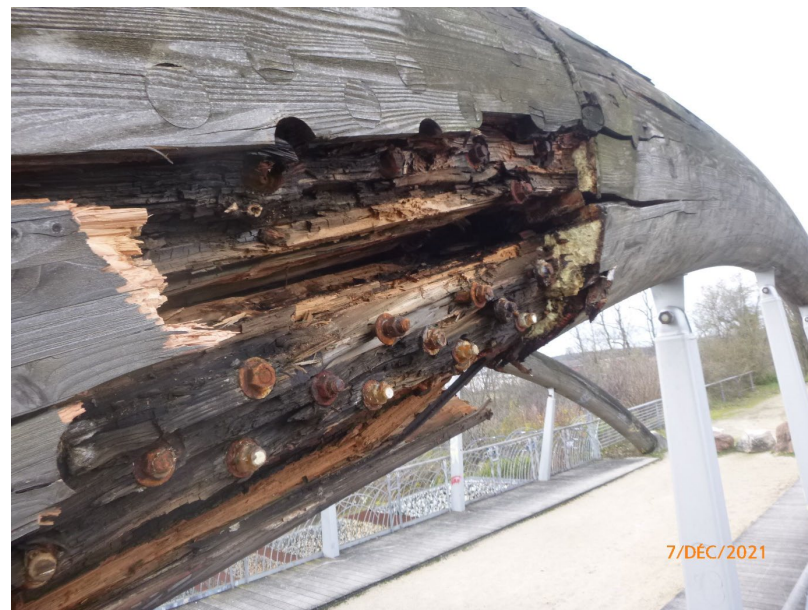
Inspection et diagnostic

- Dégradation des 2 arcs sur le tiers supérieur
- Prolongation des gerces et dégradations sur toute l'épaisseur de l'arc au droit des assemblages
- Boulonnerie d'assemblage oxydée mais sans perte de section
- Poteaux sous tablier en bon état

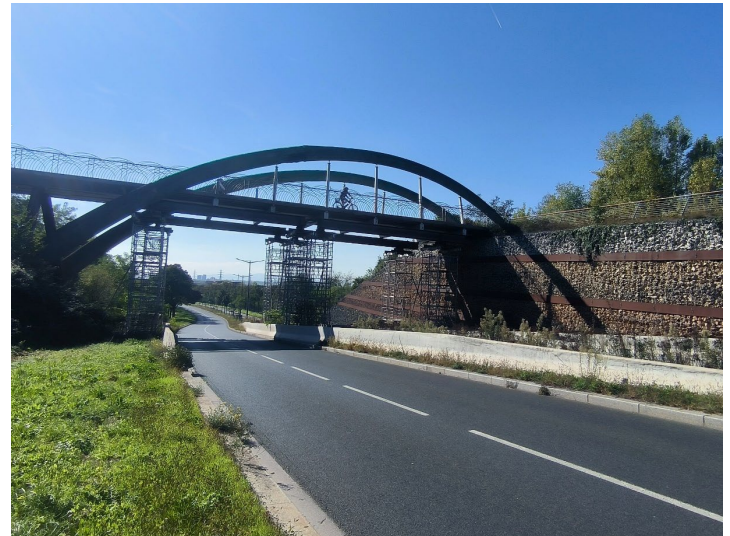
Renforcement de la sécurisation

- Liaison renforcée des profilés et ajout de système anti-déversement
- Installation de cibles pour suivi
- Mise en œuvre de GBA coulées en place
- Protection contre les chutes d'éléments sur les voies
