LA GESTION DES OUVRAGES D'ART EN SITUATION DE CRISE

Déraillement d'un train sur un ouvrage stratégique : de l'accident à la réparation d'urgence

Le 20/11/2025 – Renaud LECONTE

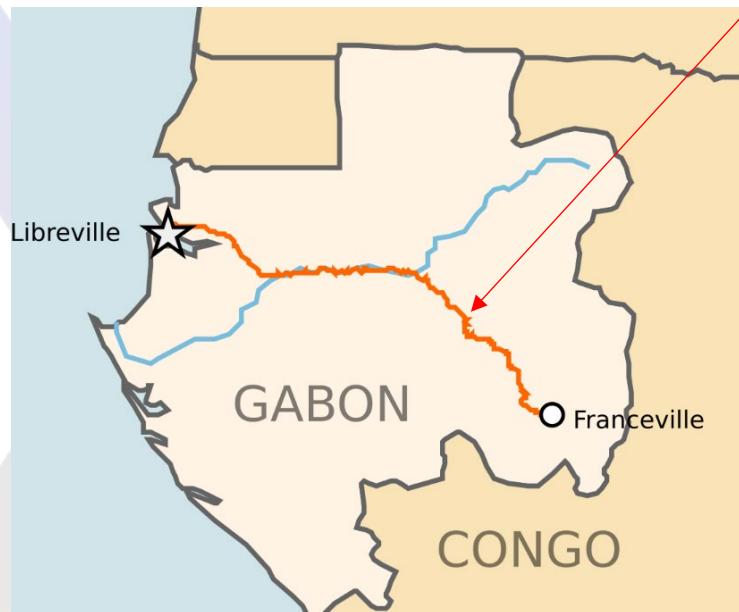
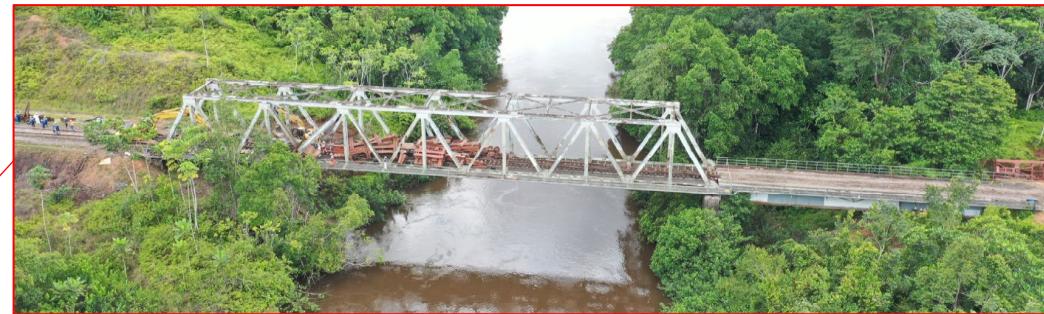
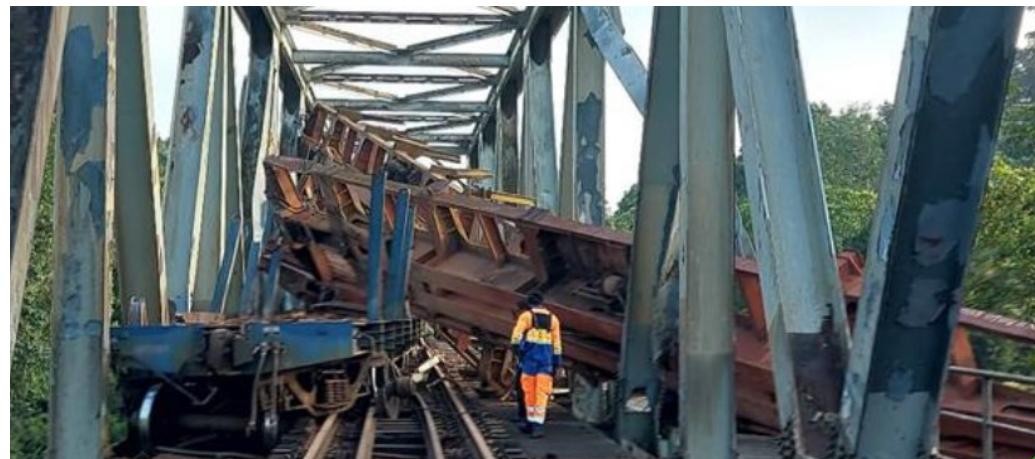
Dans la nuit du 1^{er} au 2 avril 2023

Déraillement d'un train de fret ... heureusement à vide
→ le Transgabonais est coupé !

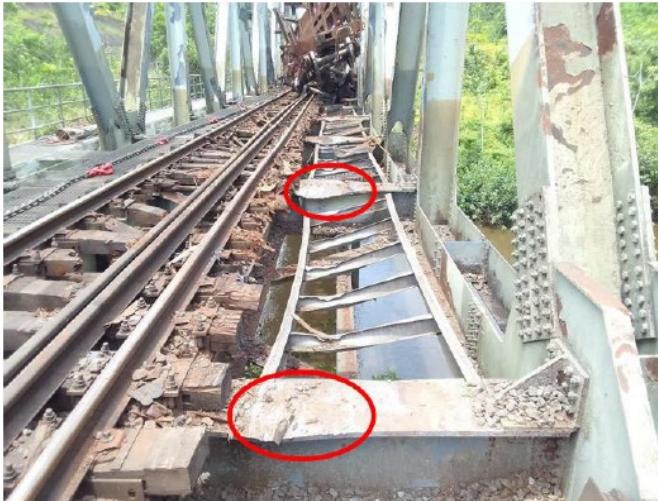
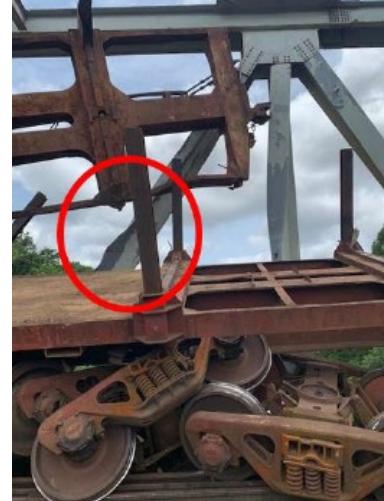
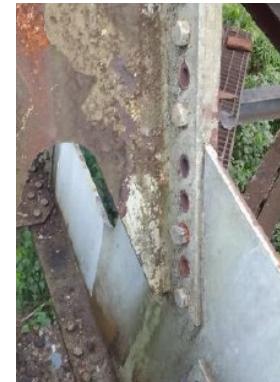
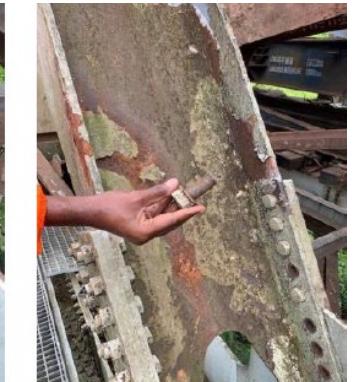
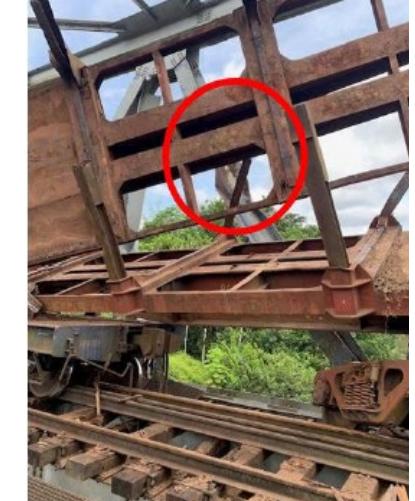
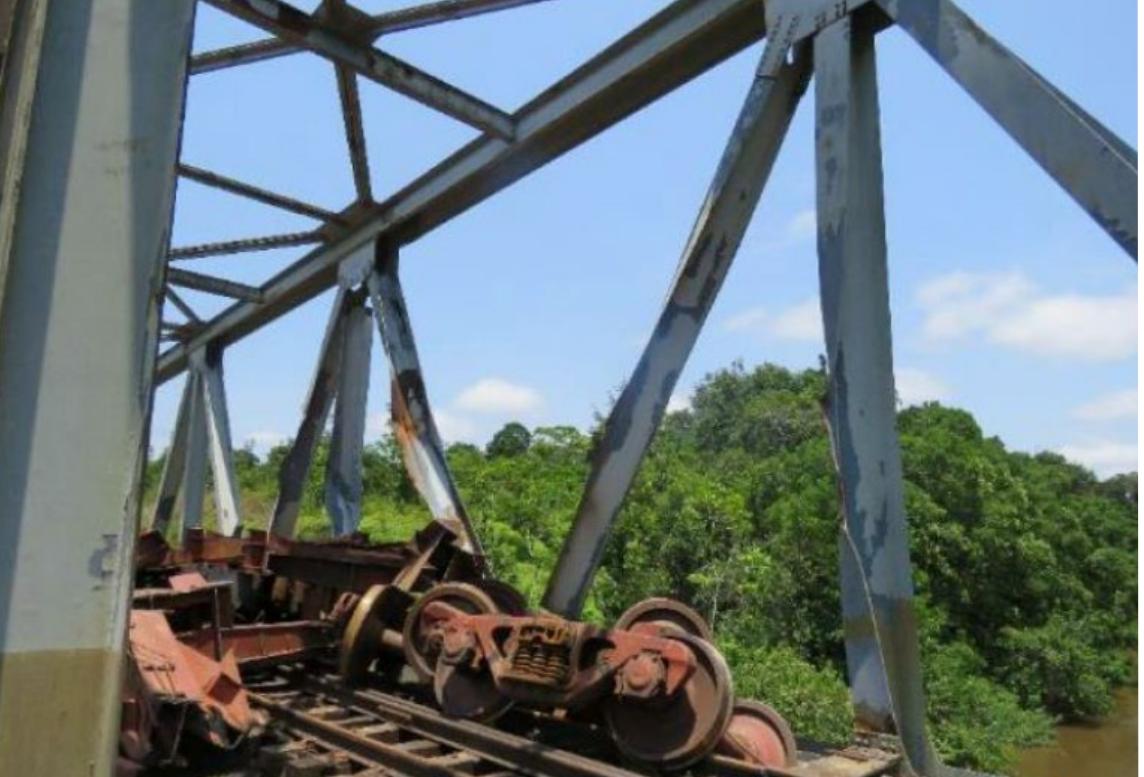
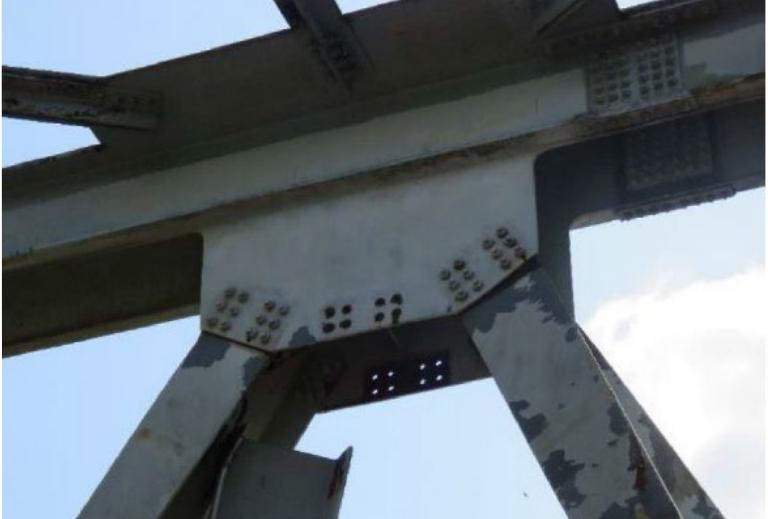
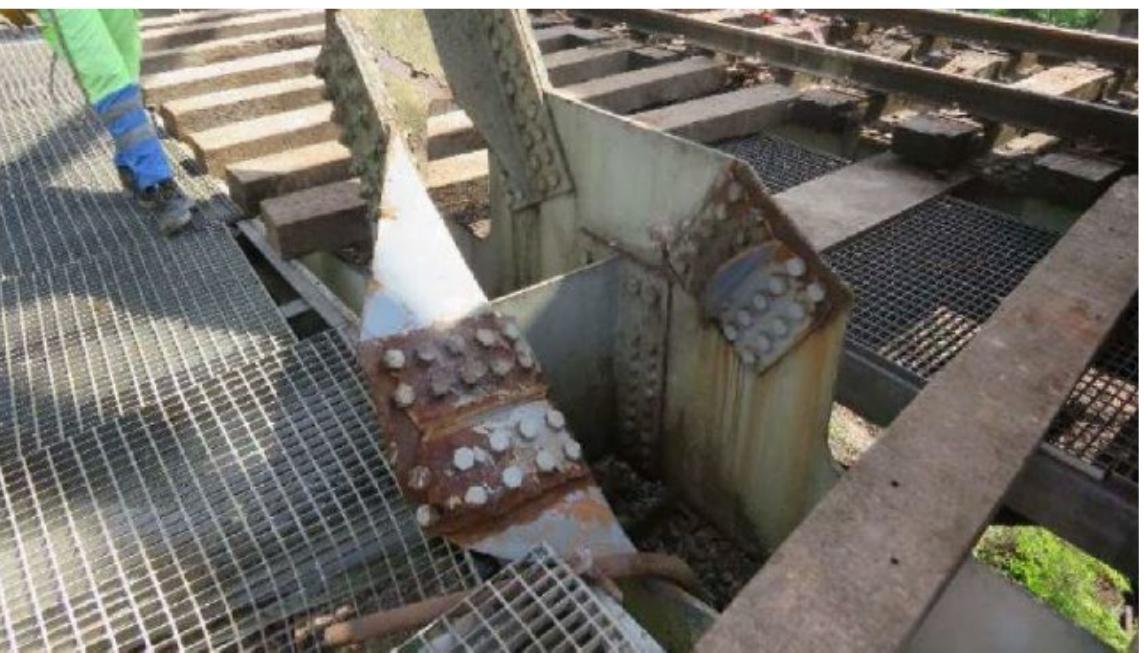
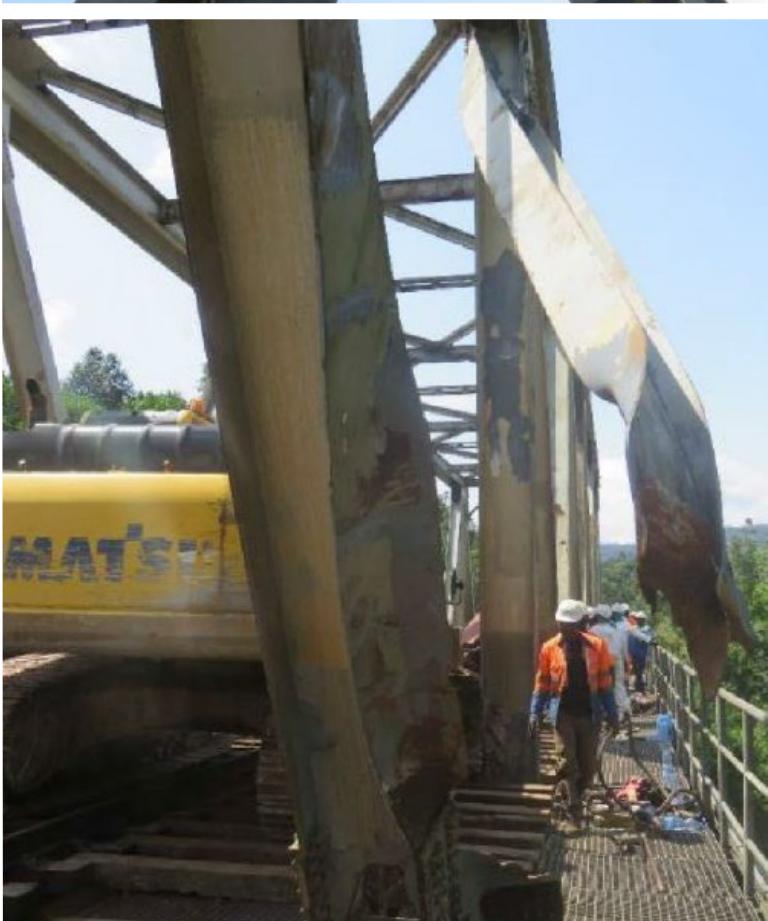
Des constats de défauts faits en coactivité avec la SETRAG pour la dépose des wagons

Multiples défauts de gravité variable

- Dégradation des assemblages
- Déformation des pièces
- Déchirures
- Arrachements
- ...

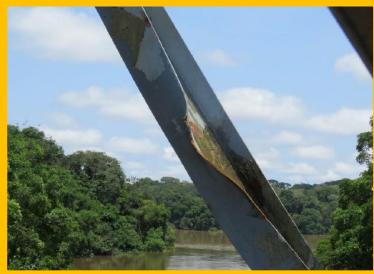
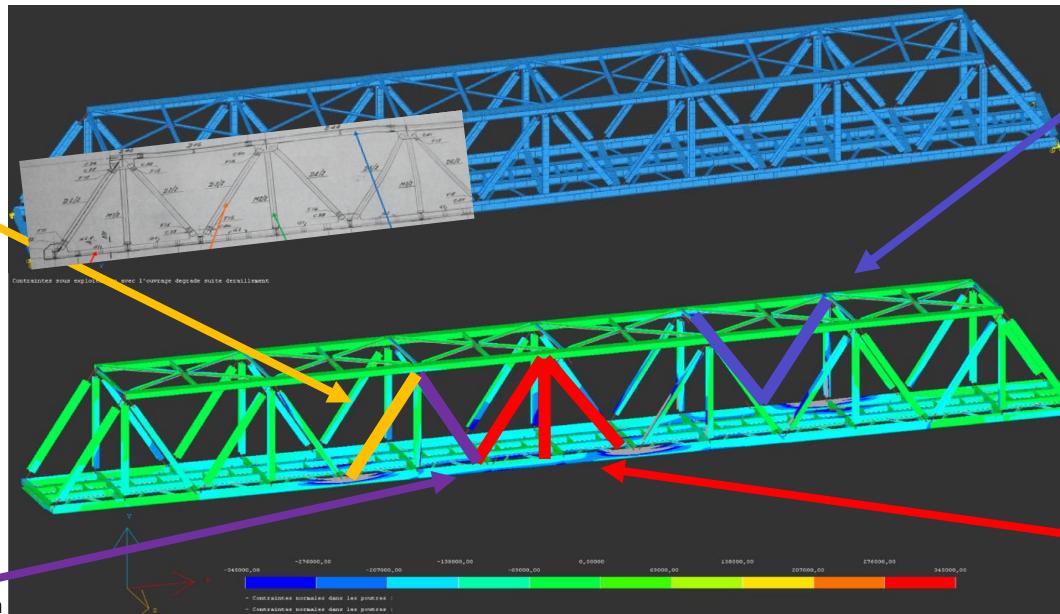
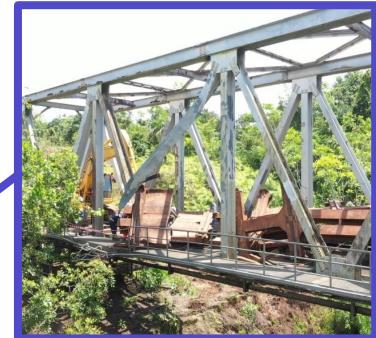
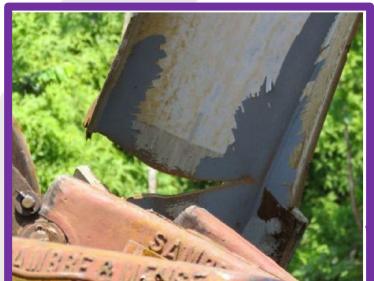
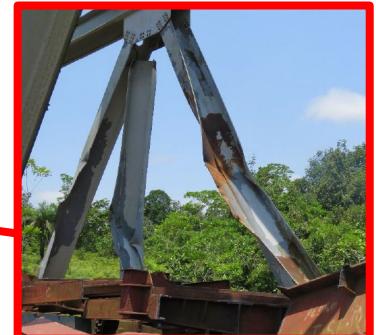
Une analyse structurelle alimentée par les constats

Se caler au mieux sur la réalité ... mais plutôt par excès

- Barres supprimées
- Dégradations de caractéristiques mécaniques
- Calcul aux règlements d'époque avec charges réelles

156 t

106 t

120 w.

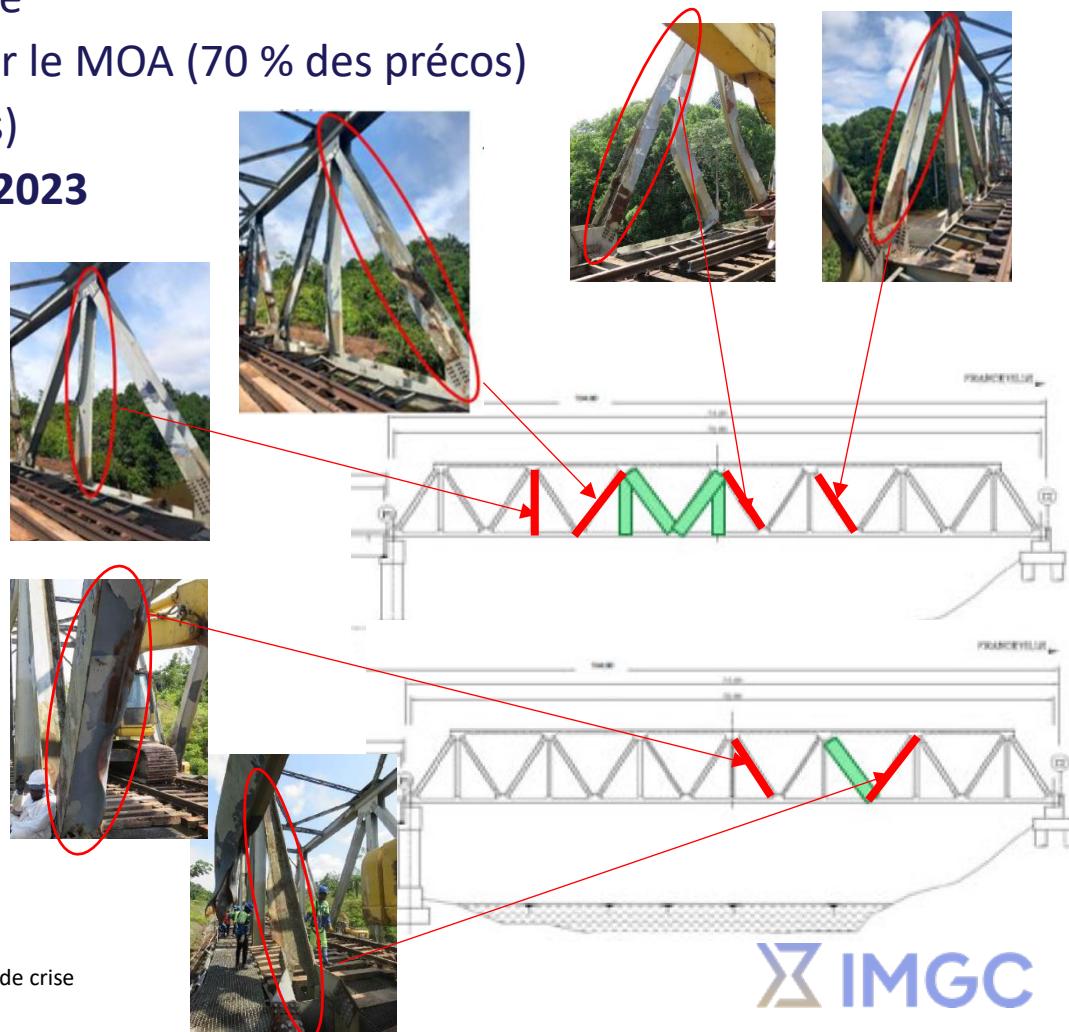
➔ Pérимètre des travaux réduit par le MOA (70 % des précos)

➔ Périmètre réel (50 % des précos)

Réouverture de la ligne le 21/04/2023

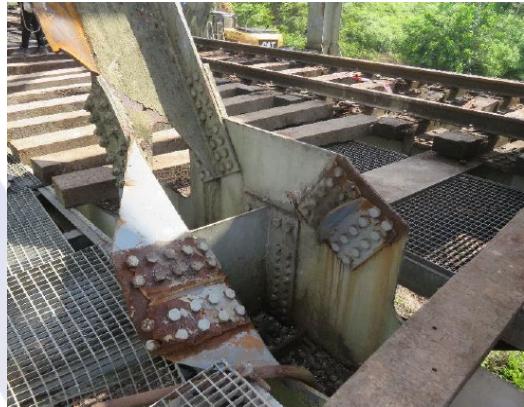
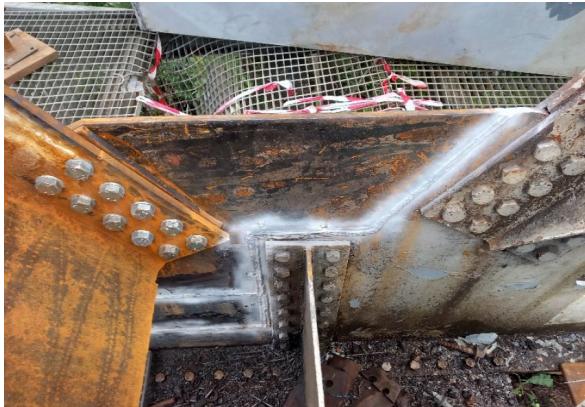
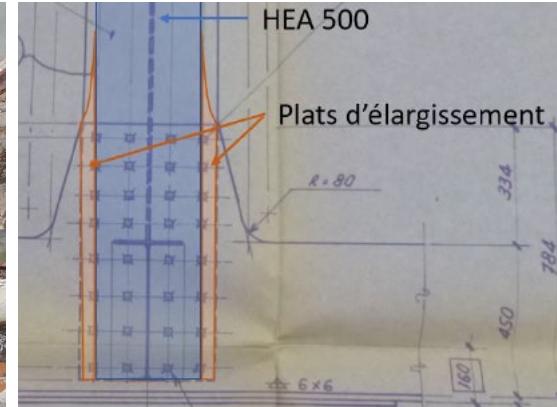
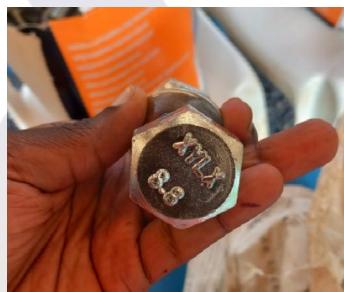
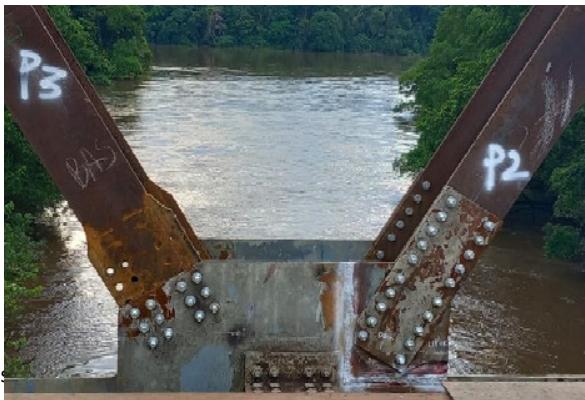
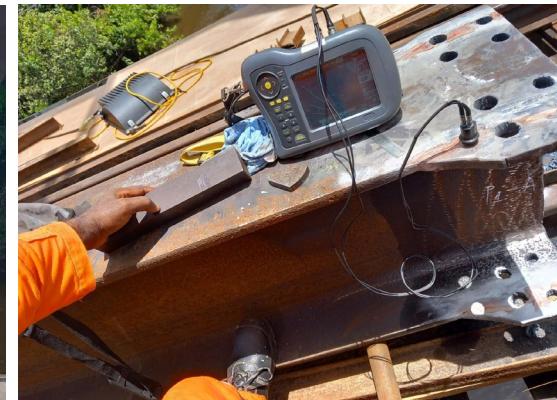
- L'utilisation des matériaux disponibles

HEA 500 en S355 JR !

Boulons ordinaires 8.8 !

- A contrôler et remplacer tous les boulons 8.8 (avant fin 04/2023)
- A remplacer les 6 éléments restants (courant mai 2023)
- A remettre l'ouvrage dans son état initial en changeant les HEA500
- A effectuer les « réparations secondaires »

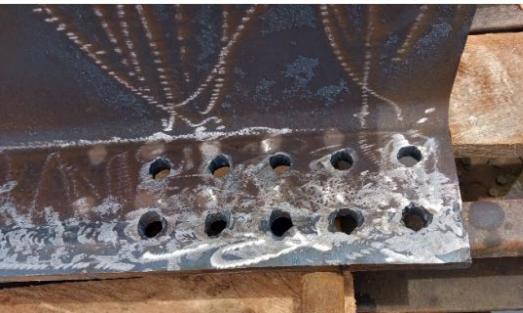
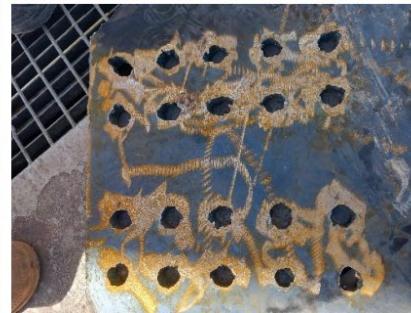
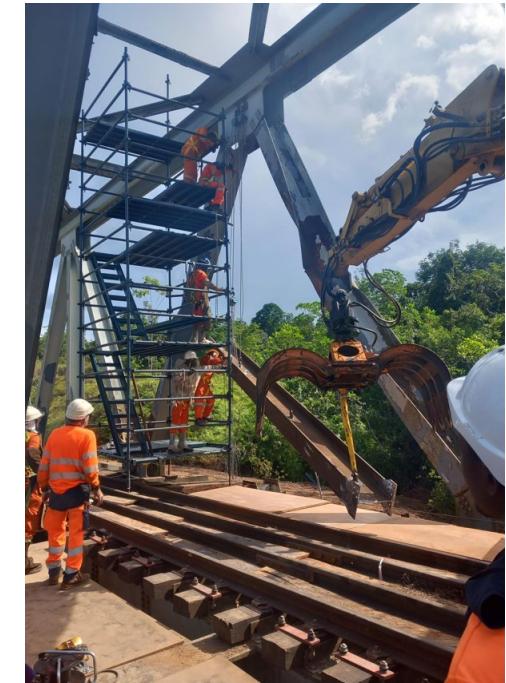
- Des moyens sur site très limités
Aucun système de reprise des efforts !
- Des méthodes de travail « inhabituelles »
Perçage au chalumeau !
