## L'instrumentation de la bibliothèque du CNAM : problématiques et solutions

Journée Technique  
Vendredi 21 septembre 2017  
à l'Amphithéâtre AUGUSTE BRULÉ

Ludivine MOUATT – GINGER CEBTP

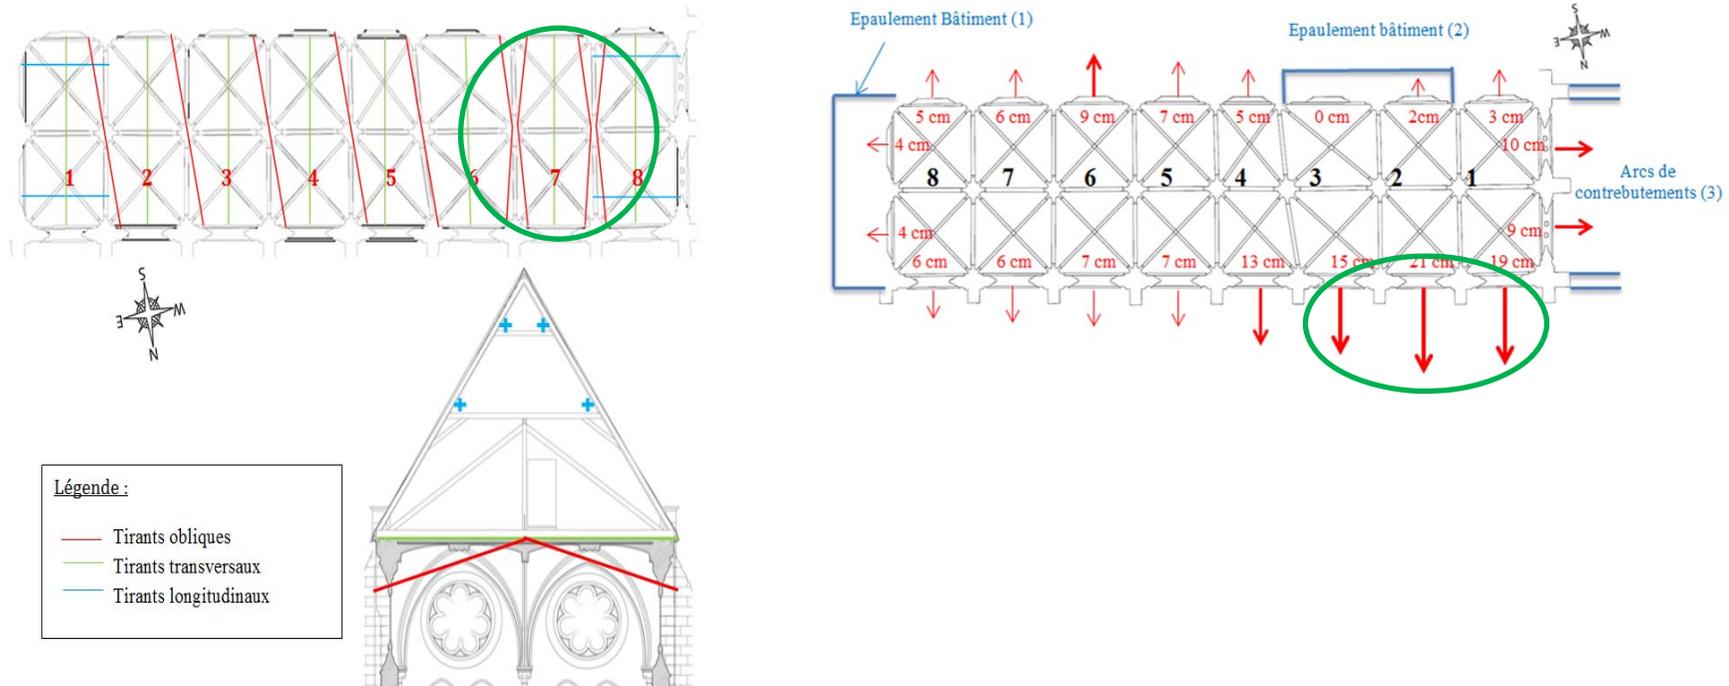
- Construction d'un amphithéâtre souterrain (1933)
  - Présente une cause potentielle des désordres par modification de l'équilibre du sol
  - Cependant:
    - disposition particulière des tirants installés vers 1850
    - Mise en place de butées sur les façades de pourtour

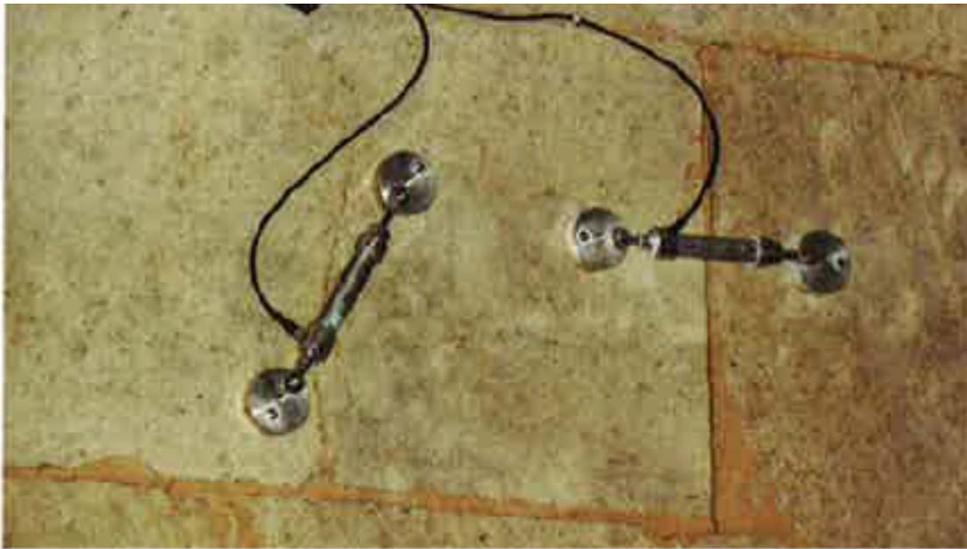
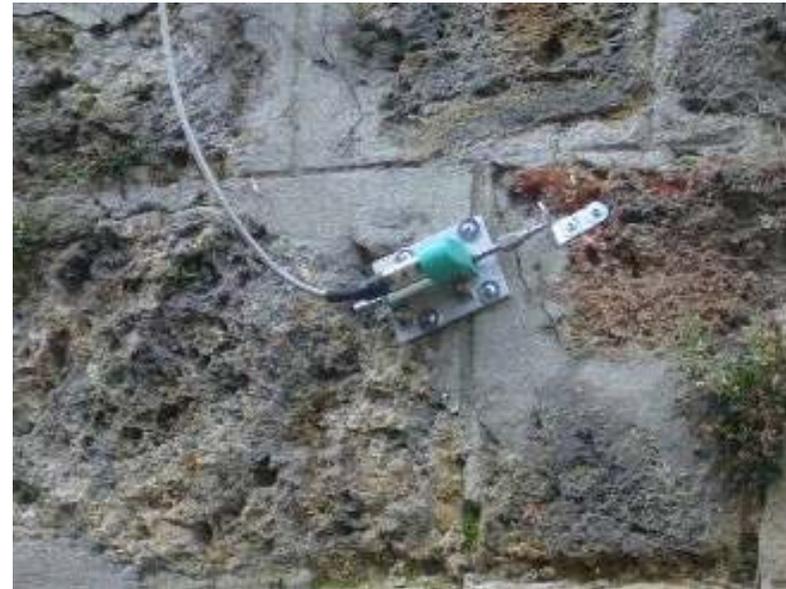
# Fissuro-mètres

- Extensomètre potentiométrique linéaire (plage de mesure 25 mm et résolution 0,001 mm)
- Mesure et enregistrement en continu des capteurs

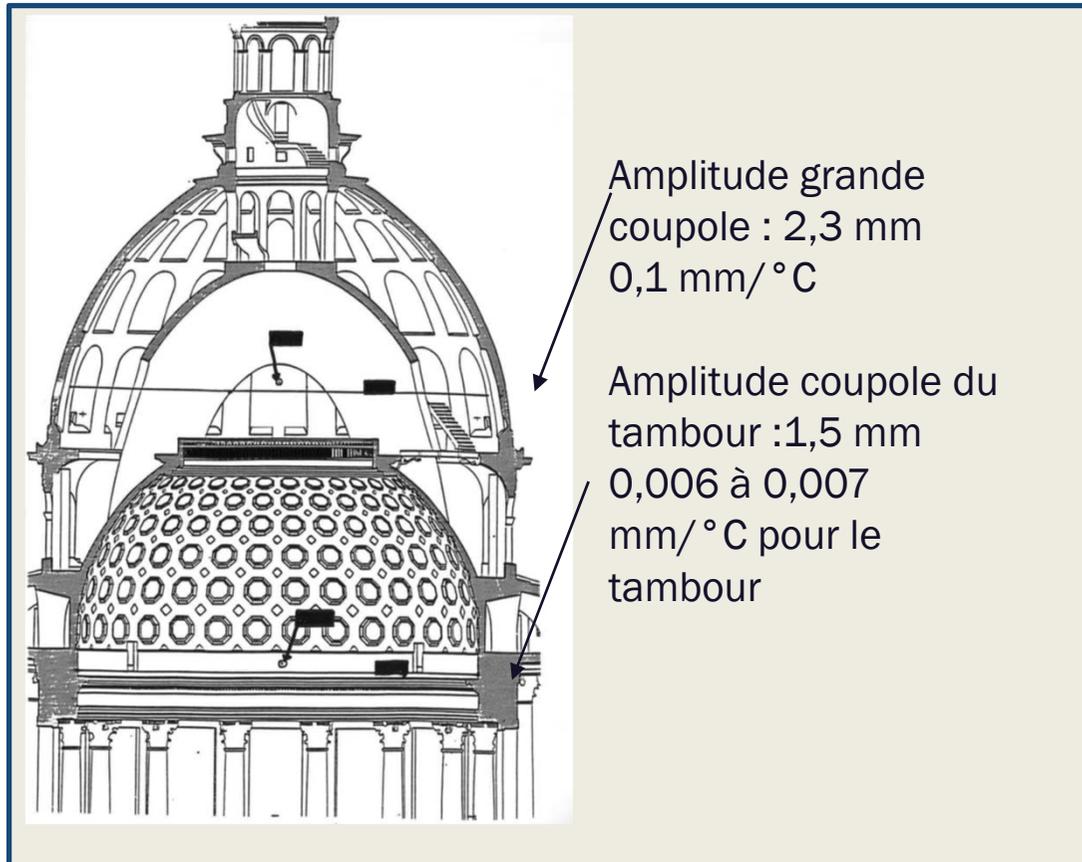
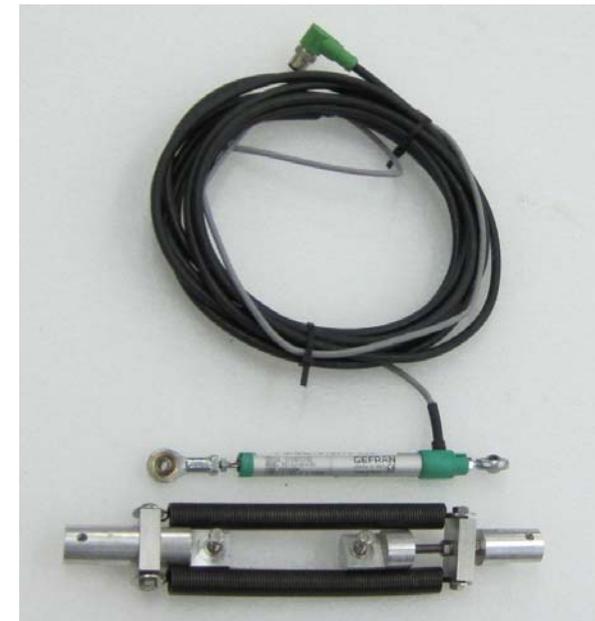
# Convergence-mètre

- Extensomètre potentiométrique linéaire,
  - la plage de mesure 25 mm
  - une résolution de 0,001 mm avec câble en fil invar,
- Mesure et enregistrement des capteurs en continu.

Mise en place de quatre convergence-mètre :

- deux au niveau de la grande coupole
- deux au niveaux du tambour

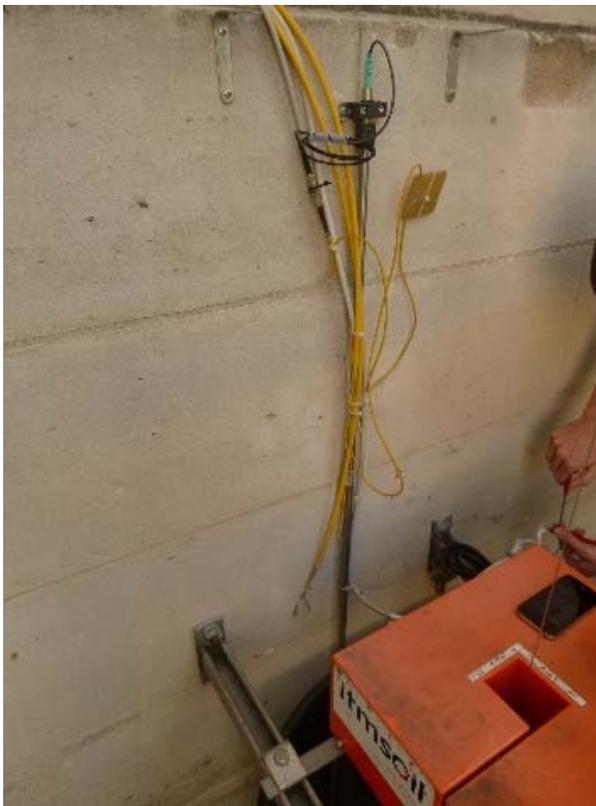
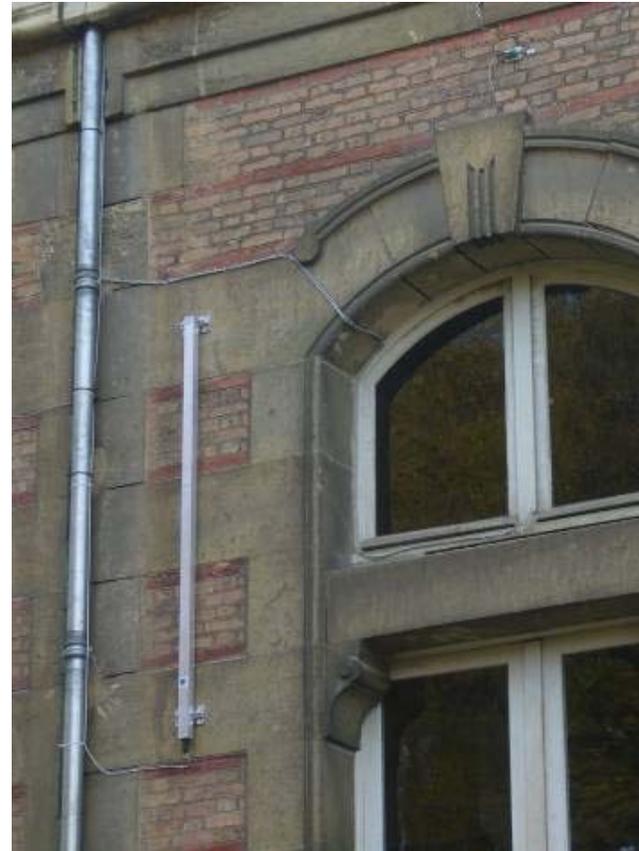
# Inclinometre

- mesure précise et à long terme des mouvements horizontaux associés à une inclinaison de la structure
- constitué d'un fil en acier invar
- L'étendue de mesure de ces pendules est de  $\pm 50\text{mm}$  avec une résolution soit  $0,001\text{mm}$ .
- Les capteurs sont raccordés à une centrale pour mesure et enregistrement en continu.

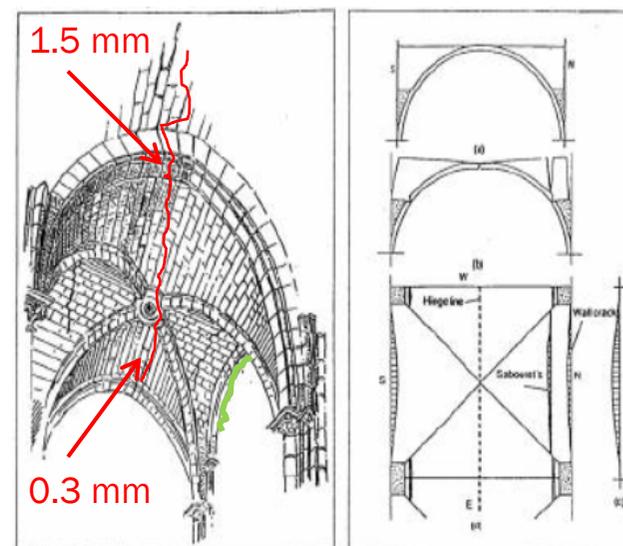
(a) [Abraham, 1934], (b) [Heyman, 1997]

- Fissuration présentant une ouverture relativement constante :
  - Fissuration longitudinale en clé de voûte
  - Fissuration de désolidarisation nervure voûtains

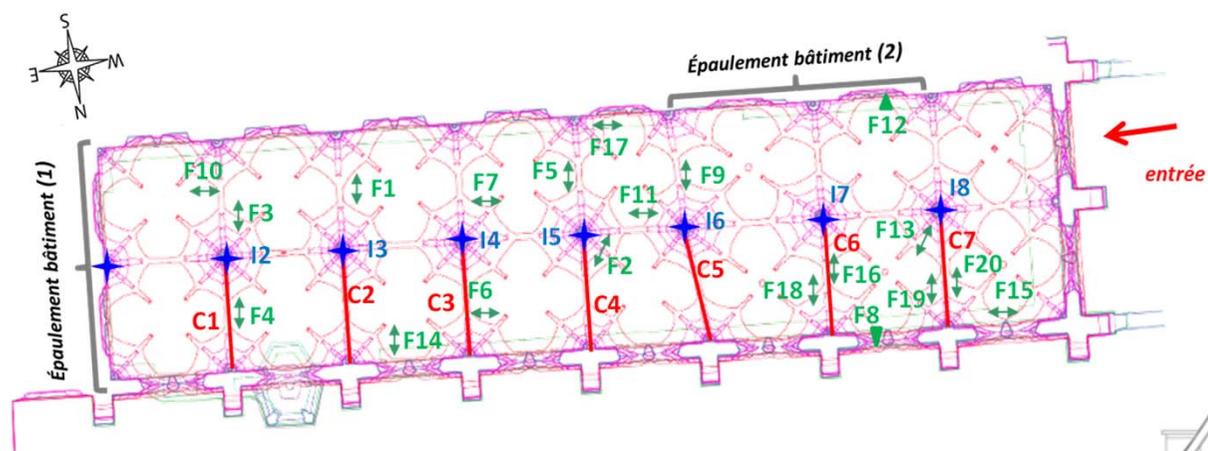
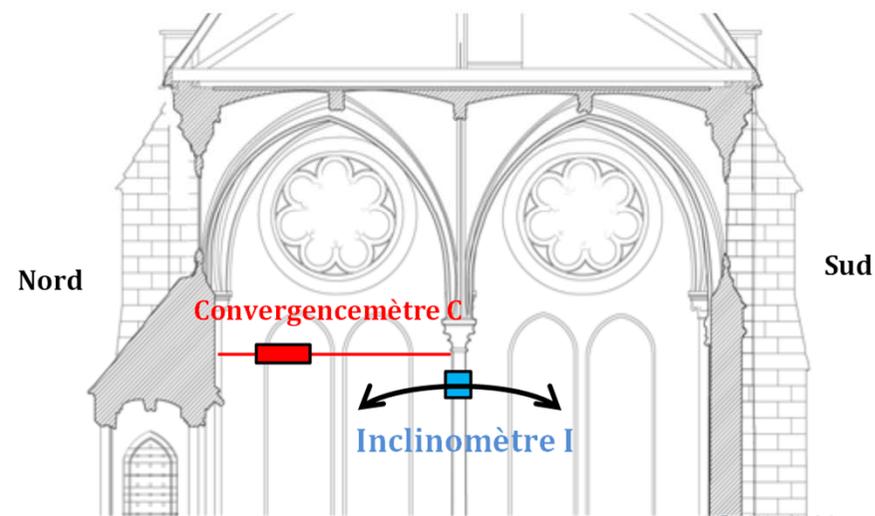
- Mise en place d'une instrumentation depuis 2009
- Fissuromètres, Convergencemètres, inclinomètres

- convergencemètre
- ★ inclinomètre
- ↔ capteur de déplacement sur fissure
