Journée Technique  
Vendredi 27 septembre 2018  
FNTP – 3 Rue de Berri, 75 008 PARIS

# Rupture d'une gaine de précontrainte extérieure Pont de Normandie Caractérisation des matériaux

C. Fasquel - *CCI Havre* et B. Trinel - *Lerm*

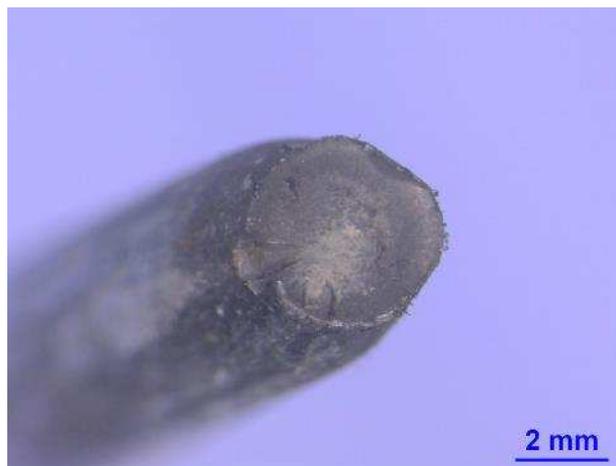
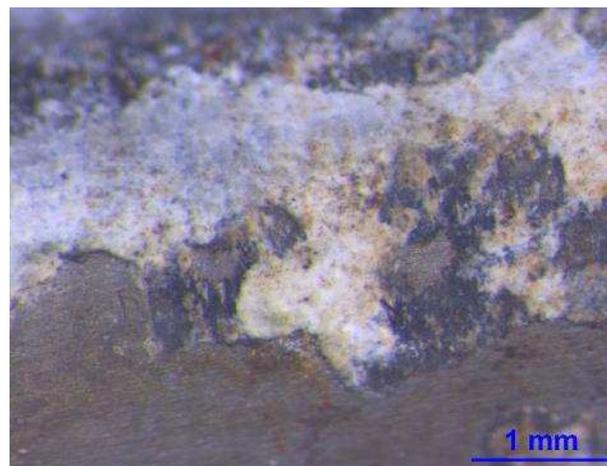
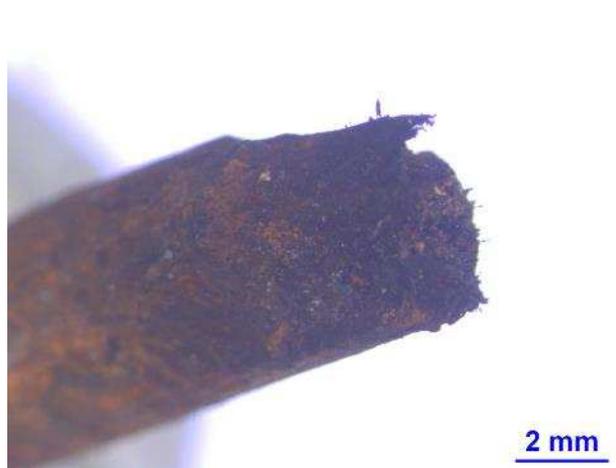
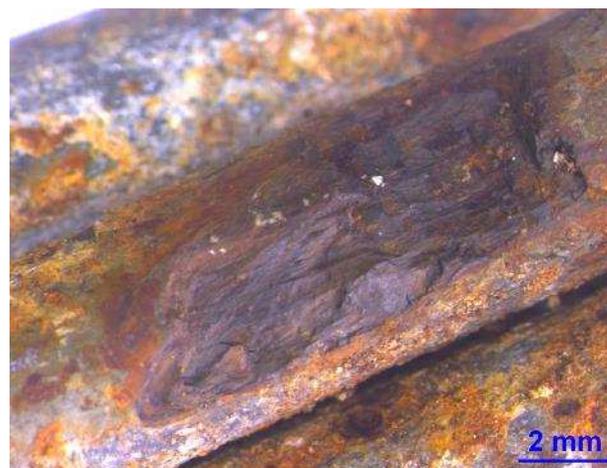
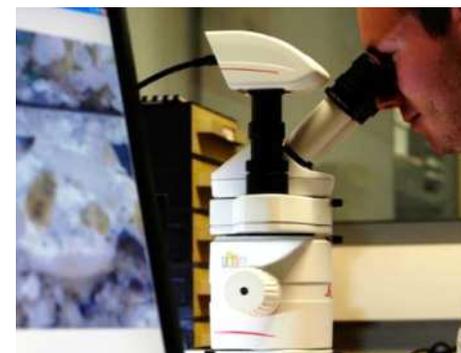
- le diamètre des fils de l'échantillon apparemment sain est d'environ 5 mm. Quelques points de corrosion de l'acier ont été observés. Le dépôt blanc recouvrant ces fils est très fin
- le diamètre des fils des échantillons altérés est également d'environ 5 mm. Les pertes de section de ces fils sont assez conséquentes au niveau des zones étudiées et peuvent être supérieures à 50 % localement, en raison de la corrosion de l'acier

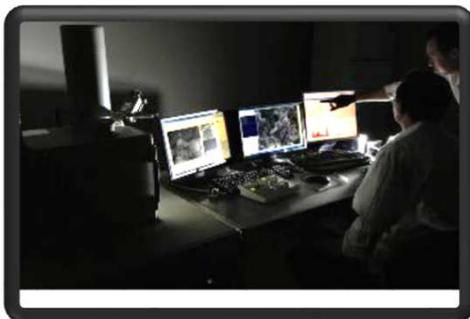
MEB

- Acier à base de fer (Fe), de chrome (Cr) et de carbone (C)
- Couche galvanique (Zn) d'environ 80  $\mu\text{m}$
- Corrosion localement non négligeables de la couche galvanique (par endroits craquelée, morcelée et même absente localement). Oxydes et/ou hydroxydes et/ou carbonates de zinc
- Pas de signe de corrosion sur l'acier

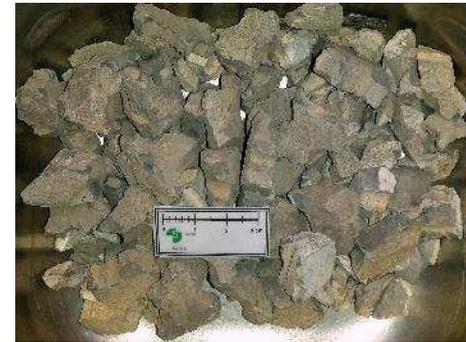
Fragments de coulis  
issus de la zone de rupture

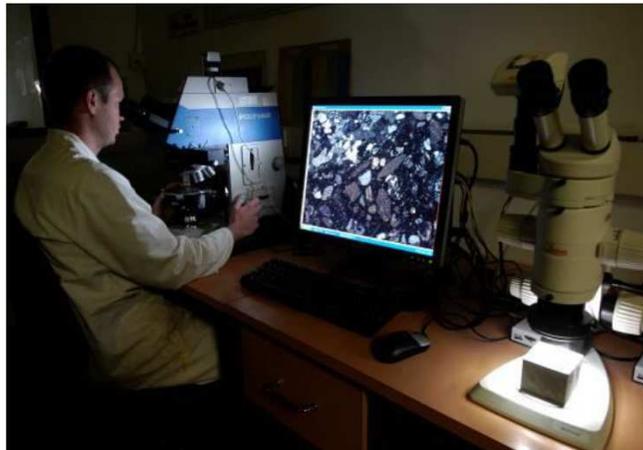
Loupe binoculaire et microscope optique

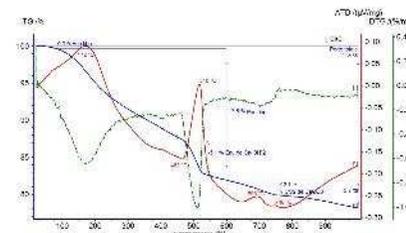
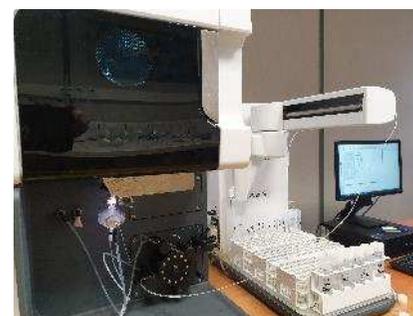
ICP	% massique
Insoluble	0,57
SiO <sub>2</sub>	22,05
Al <sub>2</sub> O <sub>3</sub>	4,20
Fe <sub>2</sub> O <sub>3</sub>	3,97
CaO	65,16
MgO	0,79
TiO <sub>2</sub>	0,18
Na <sub>2</sub> O	0,03
K <sub>2</sub> O	0,08
SO <sub>3</sub>	2,92
Cl <sup>-</sup>	0,05
Total	100,00

Composition initiale estimée du ciment du coulis  
exprimée en % massique

Cl<sup>-</sup> < 0,10 % et SO<sub>3</sub> < 4,5 %

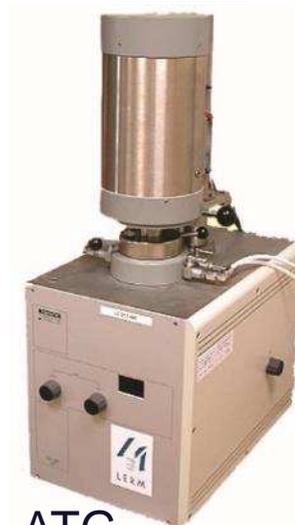
ATG	(% massique)
Teneur en granulats calciques	4,8
Teneur en ciment (% massique)	75,8
Teneur en eau (% massique)	17,8

Estimation de la formulation de l'échantillon de coulis

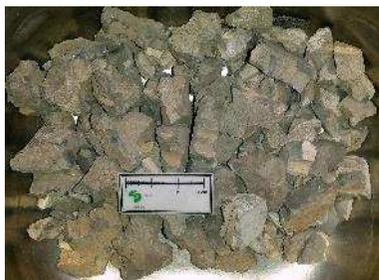
Fragments de coulis  
issus de la zone de rupture

Deux profondeurs de l'échantillon  
(0-15 mm et 15-30 mm, ce dernier prélevant atteignant les  
torons), au niveau d'une soudure de la gaine

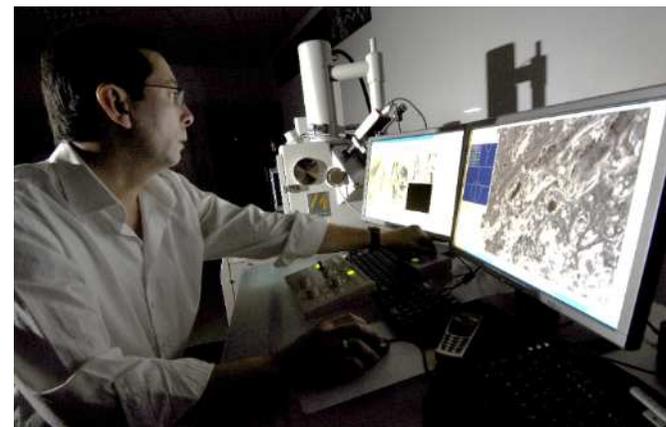
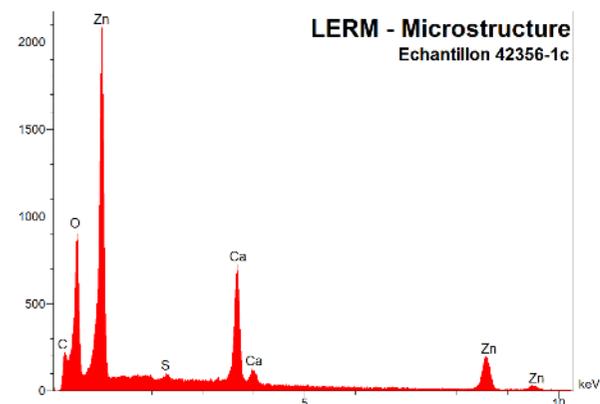
- Absence de produit pathogène
- Dépôts blanchâtres -> cristaux de portlandite associés à des oxydes ou hydroxyde de zinc

Analyse élémentaire par spectrométrie X à dispersion d'énergie au point 3 de la figure précédente
