«LA REPARATION DES PARKING DE  
SETE ET MONACO

Olivier LESIEUTRE - FREYSSINET»

Journée Technique AFGC Méditerranée  
Mercredi 12 décembre 2018  
Centre de Formation Emile Picot de Mallemort

# Description de l'ouvrage : Parking Antoine 1<sup>er</sup> à MONACO

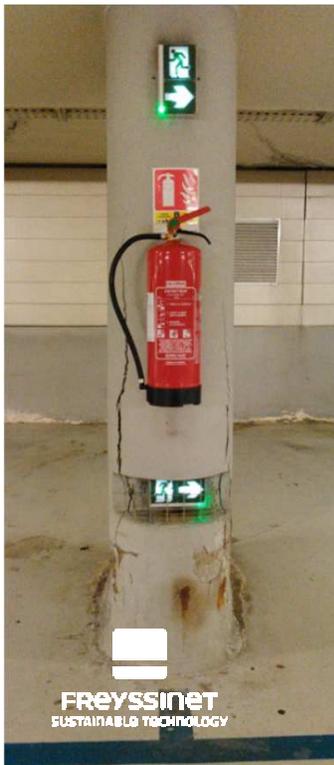
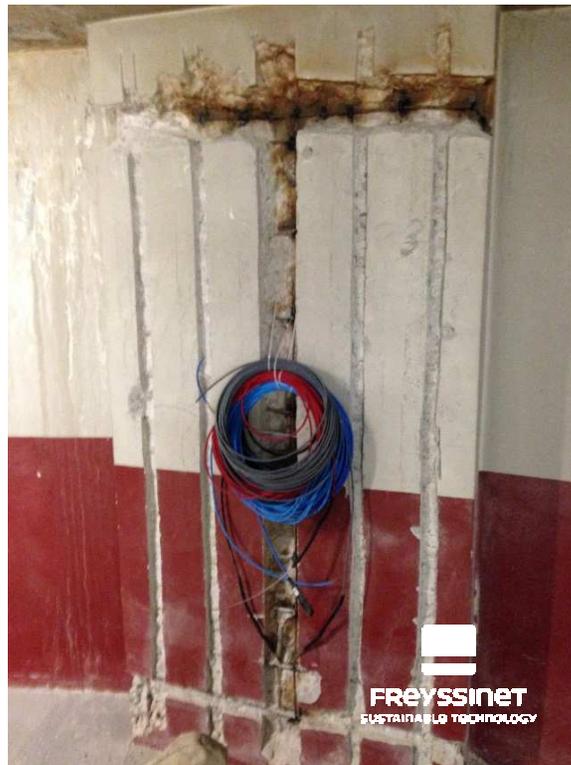
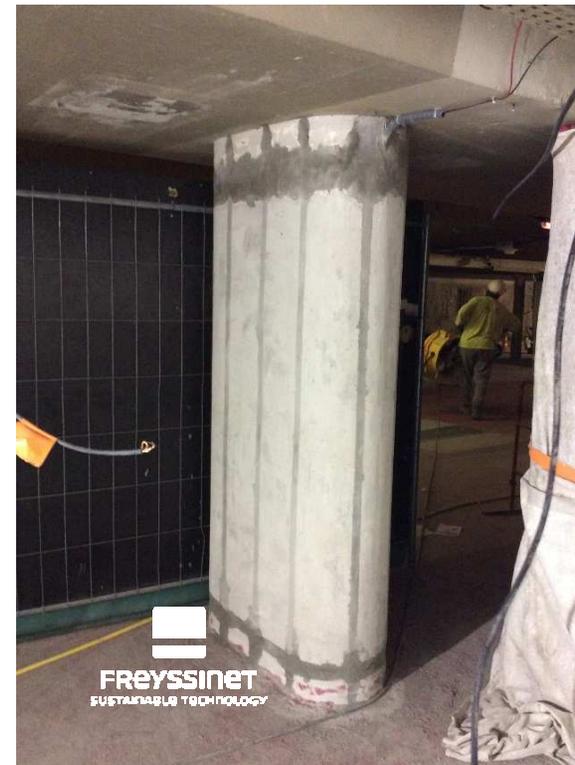
Poteau de rampe

Poteau terminé

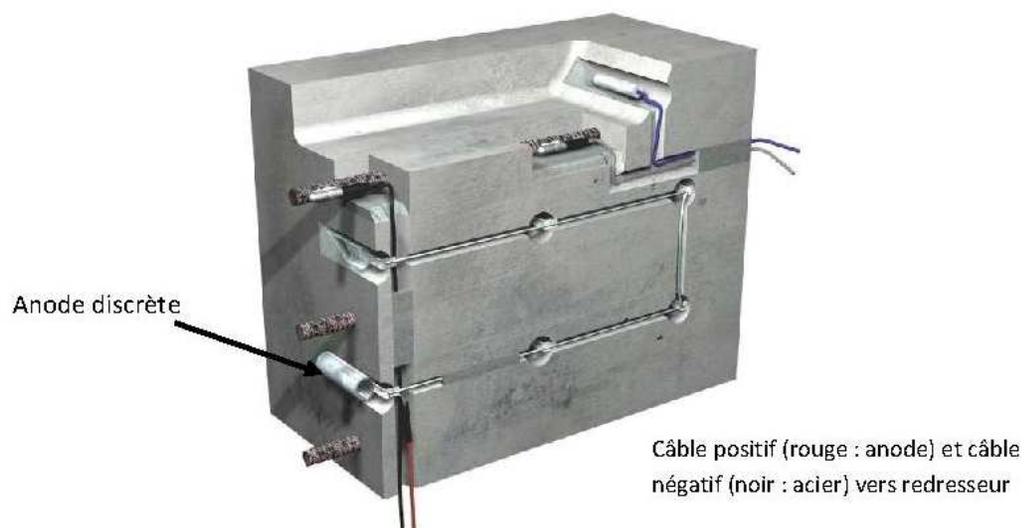
Figure 3: schéma de principe d'anodes discrètes

Système de protection par anodes discrètes prévues au marché

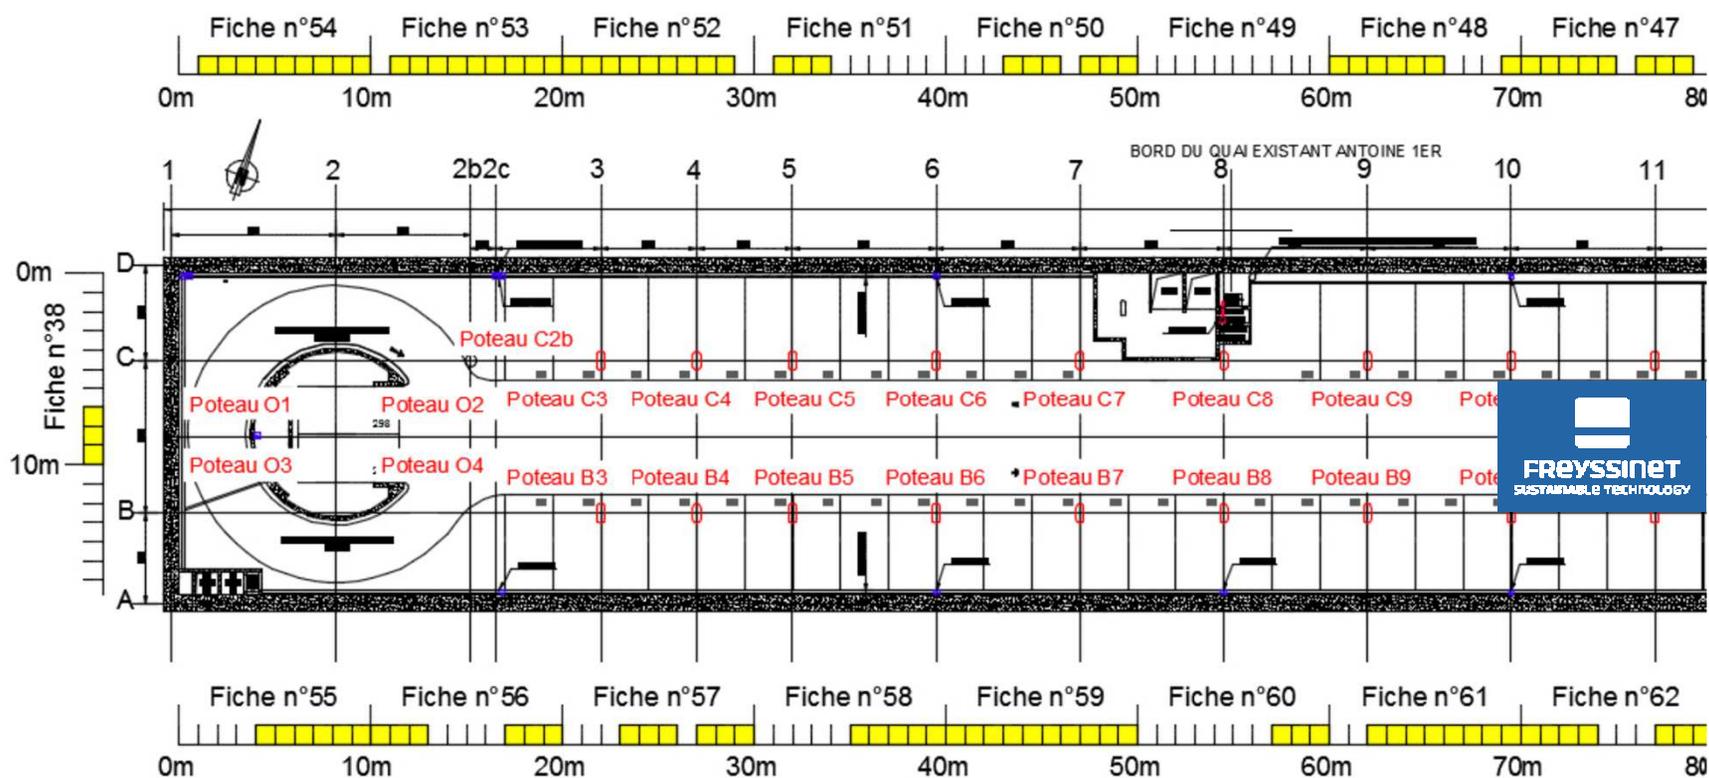
Zonages de la PCCI après réalisation d'un relevé complet des enrobages inférieurs à 4 cm

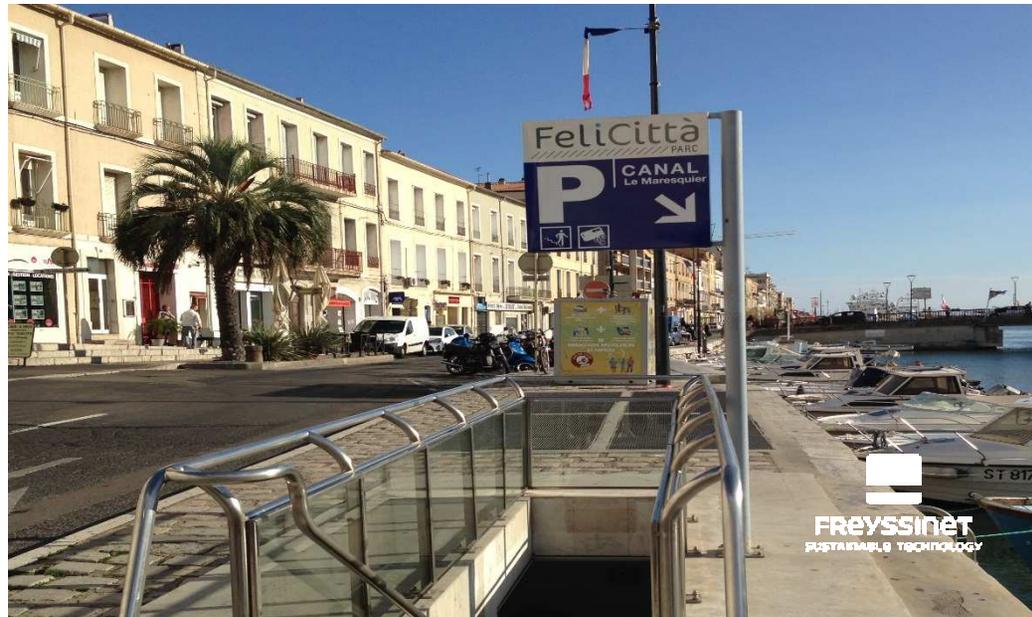
Les travaux consistent au renforcement pérenne de certaines dalles de rive du niveau N-1 du parking Canal à Sète souffrant d'infiltrations d'eau à la jonction dalle/ paroi moulée depuis sa mise en service dans les années 80.

La méthode de travaux décrite dans le CCTP permet de renforcer et protéger l'ouvrage de ces infiltrations qui ne peuvent être traitées du fait de l'impossibilité de restaurer l'étanchéité du canal.

Mise en place d'une PCCI en conjonction avec les travaux de confortement des dalles par projection de béton voie sèche

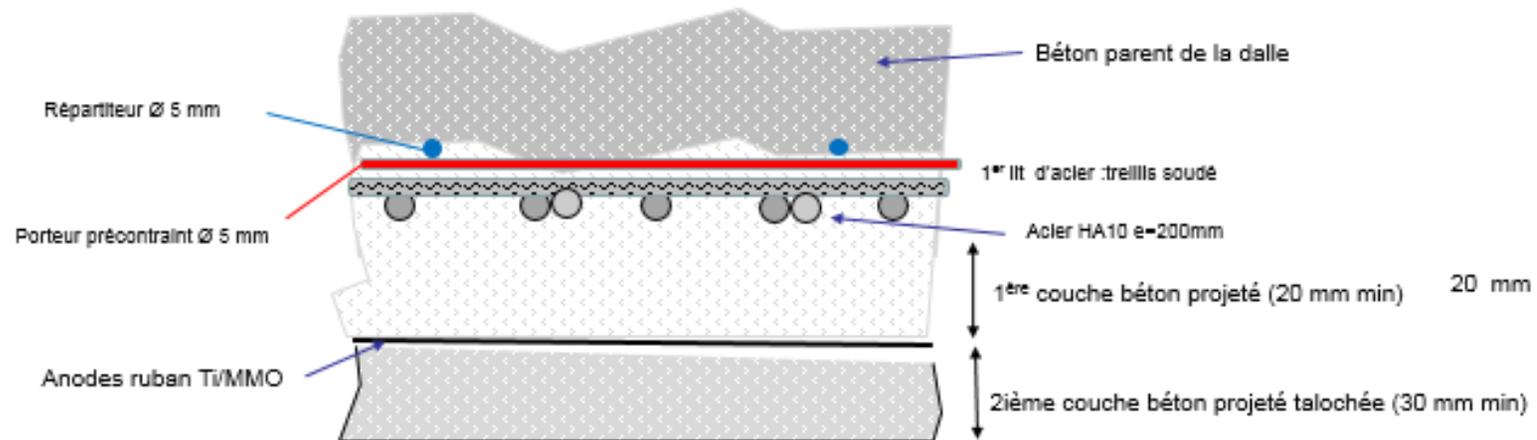
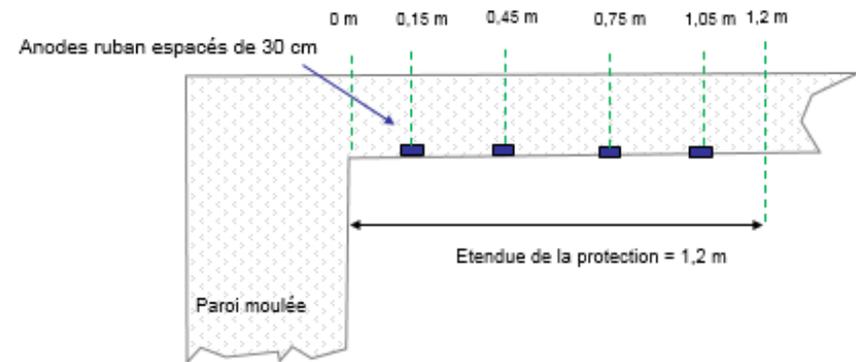
Dalles discontinues entre elles:  
travaux de mise en continuité  
spécifique

Travaux de renforcement: mise en place de treillis soudé de renfort de type ST50 avec des aciers HA 14 espacés de 20 cm.

Aciers sont intercalés entre les aciers existants et le réseau anodique PCCI

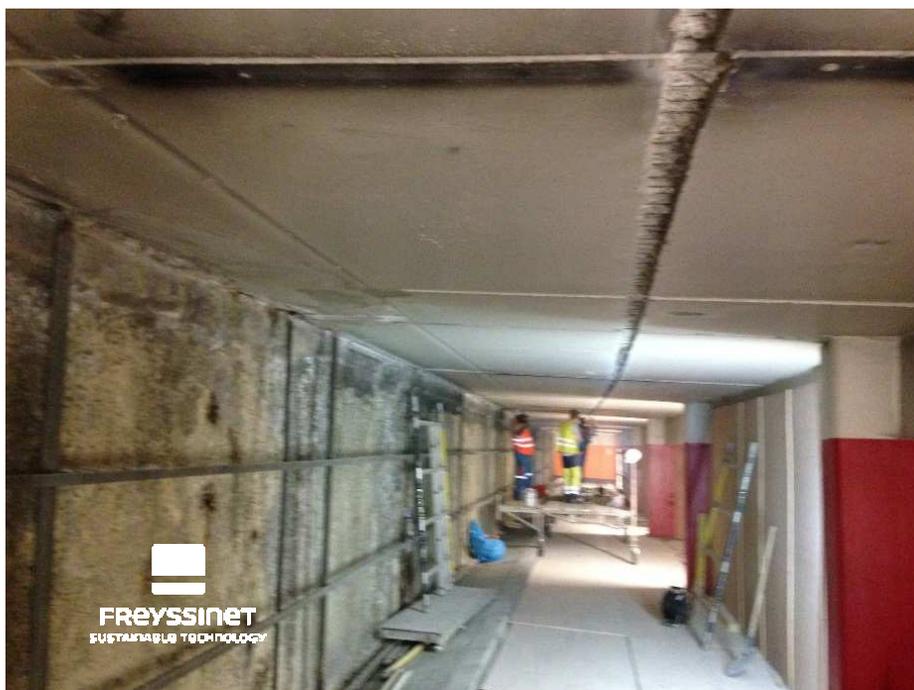
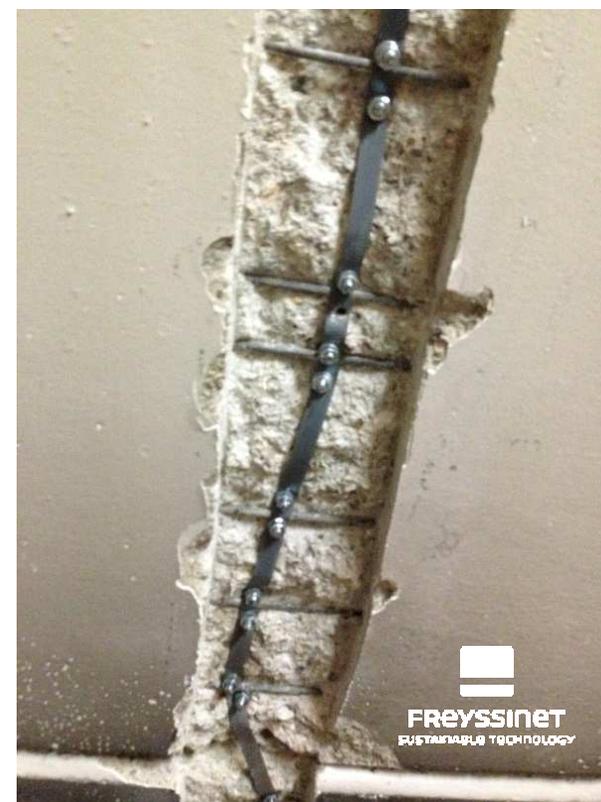
Mise en continuité des prédalles : les fils de précontrainte ne peuvent être soudés (pour rétablissement de la continuité)

Mise en continuité de façon mécanique par l'intermédiaire de bandes d'acier liaisonnées à chaque de fil de précontrainte. bande connectée aux aciers passifs existants de la prédalle.
