Présentation de l'ouvrage

Choix des réparations et design de la PCCI

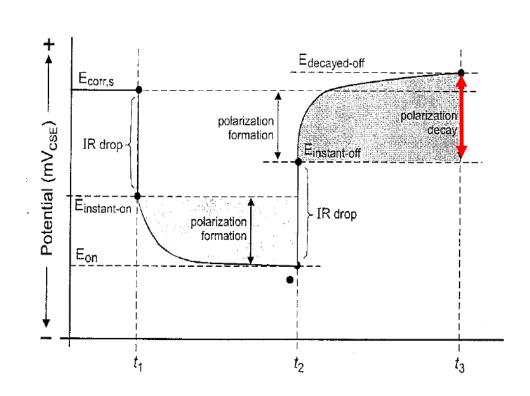
Suivi de la Protection Cathodique

N° Travée	YVSC2									
N° Voussoir										
N°		40								
durAcenter		40								
Zone				2						
PCCI										
				V16.19 à V16.21						
Emplacement			VSC	(haute - anodes						
				longues)						
I (mA)		42						80		
Iprot _{max} (mA)		86 49%						108		
%Iprot _{max} (mA)								74%		
U (mV)				3238						
Voie mesurage bornier		108	107	106	105	104	103	102	101	
4+8										
E _{natif}	ıc	-328	-265	-339	-384	-164	-342	-390	-359	
E _{off (t0)}		-352	-320	-705	-834	-648	-509	-542	-508	
Imp		13	17	7	9	8	10	8	9	
(kΩ)	FMC	13	1/	,	,	0	10	0	,	
Dépolarisation										
05/03/2018	1	123	0	240	276	4	142	86	103	
05/04/2018		45	79	223	266	252	145	96	99	
21/04/2018		35	68	188	225	218	124	87	83	
08/05/2018	2	33	75	192	232	225	130	94	85	
05/06/2018	3	44	135	328	384	358	149	147	134	
05/07/2018		42	133	323	378	352	151	154	132	
05/08/2018		38	136	332	386	356	151	161	133	
05/09/2018		39	139	317	361	330	170	177	150	
20/09/2018		37	135	311	357	326	170	179	150

05/10/2018		39	136	322	373	336	174	186	155	
05/11/2018		38	120	291	343	312	192	183	166
