## « LA PROTECTION CATHODIQUE DES OUVRAGES EN BETON ARME : DU DIAGNOSTIC AUX TRAVAUX »

# Travaux de réparation des piédroits de la Tranchée couverte de Guéthary

Damien RICHARD – Groupe VIGIER,  
Elom EDOH – Setec Diadès

- Année de construction : 1976
- Type : TC à voutes
- 2 Travées de 14,40 m
- Longueur : 96 m
- Hauteur : 7,3 m
- Matériau : béton armé
- Piédroits ep. : 80 cm/60 cm
- Piédroits : 7 voiles distincts

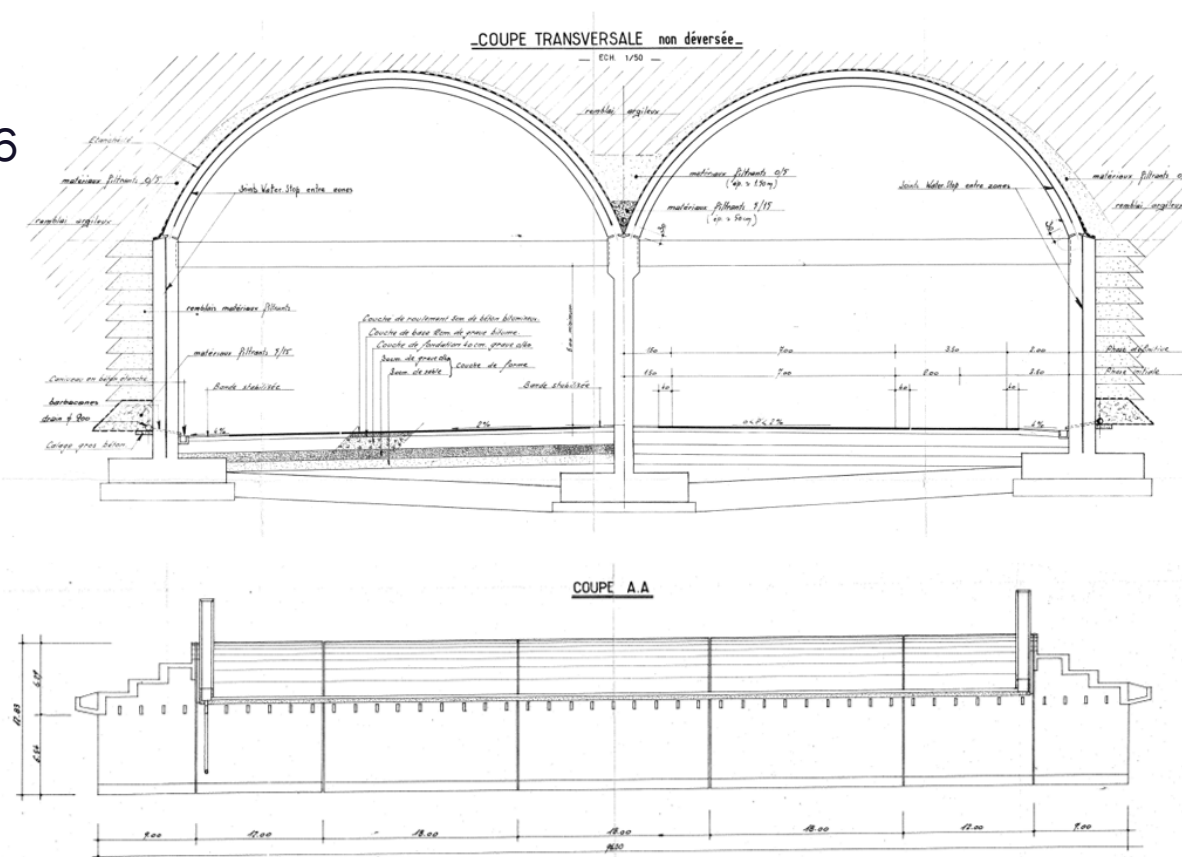
Les dernières IDP ont montré une dégradation avancée des piédroits de la TC de Guéthary marquée par:

- Des éclats du béton des parements très évolutifs depuis 2006, avec des aciers apparents oxydés présentant des pertes importantes de section,
- Un faïençage réparti par zones sur les piédroits,
- Des traces de coulures actives avec des concrétions calcaires chargées localement de rouille,
- Un réseau de fissures horizontales et obliques d'ouverture variant entre 0,1 mm et 0,3 mm.

Au regard de cet état et de l'évolution des désordres ASF a souhaité entreprendre des travaux de réparation.

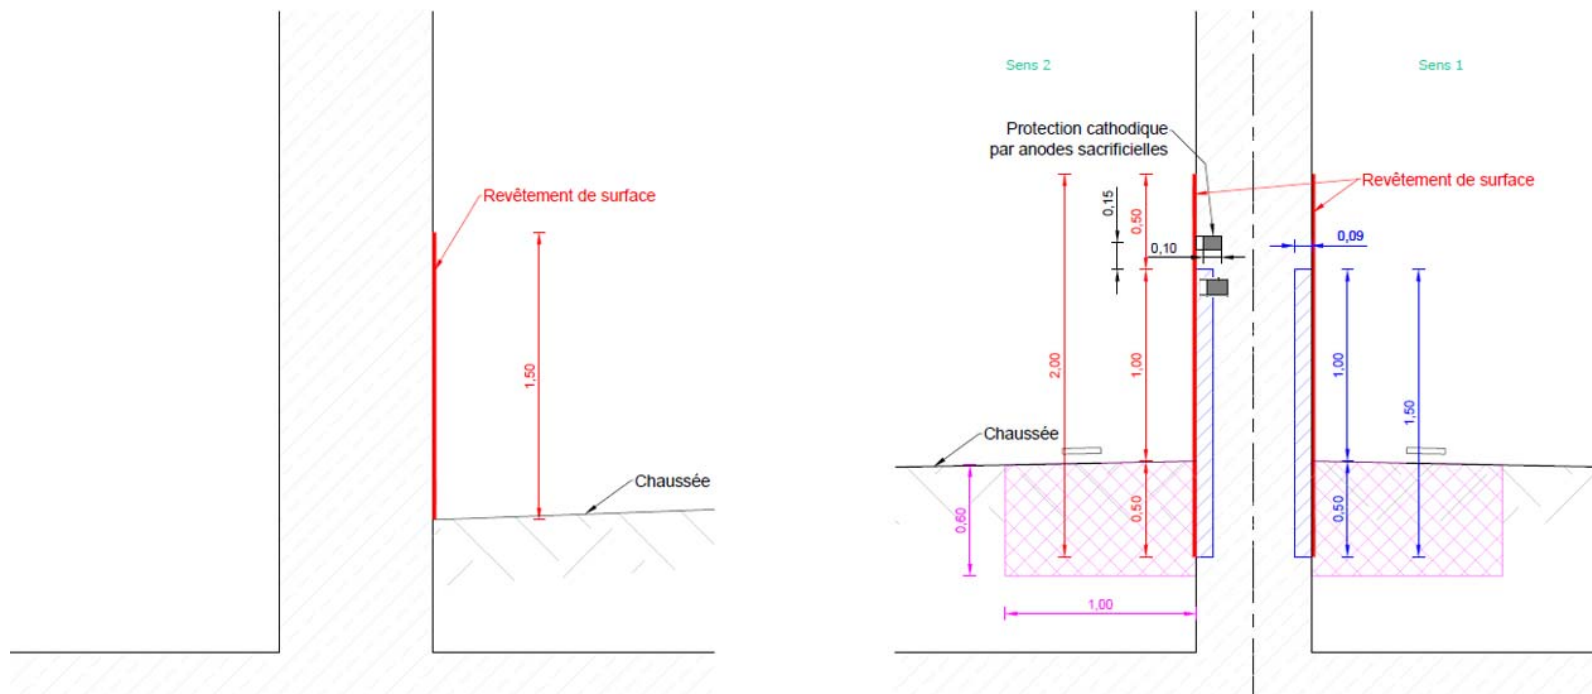
- ### ➤ Traitement du piédroit central en partie inférieure

présente de la corrosion des aciers avec perte de section + béton non adhérent + éclats béton

Le renforcement des armatures corrodées avec perte de section,

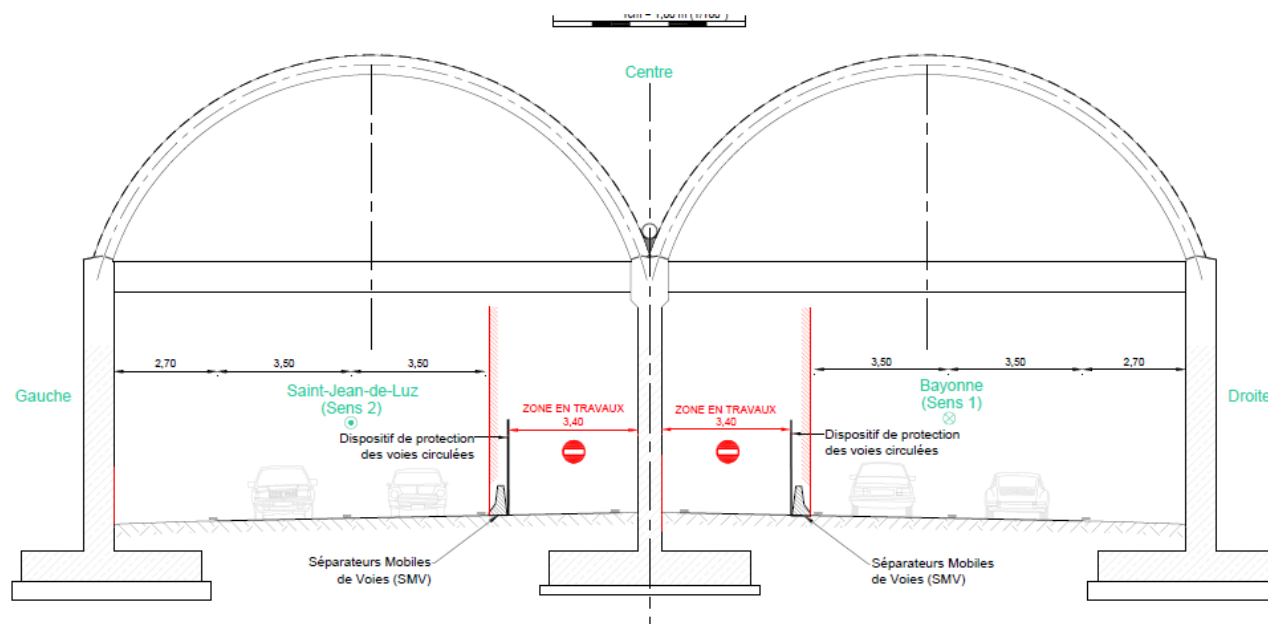
Conditions d'exécution très contraignantes avec le maintien de la circulation
