CCI Brest – Silos

DIAGNOSTIC MATERIAUX ET STRUCTUREL

M. PAPIN – N. SANCHEZ

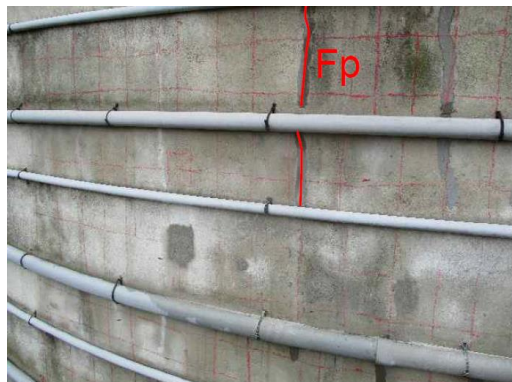
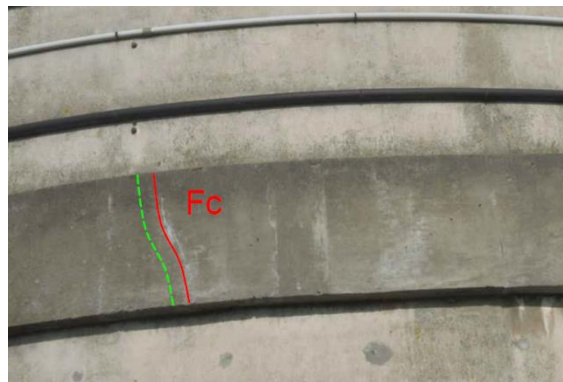
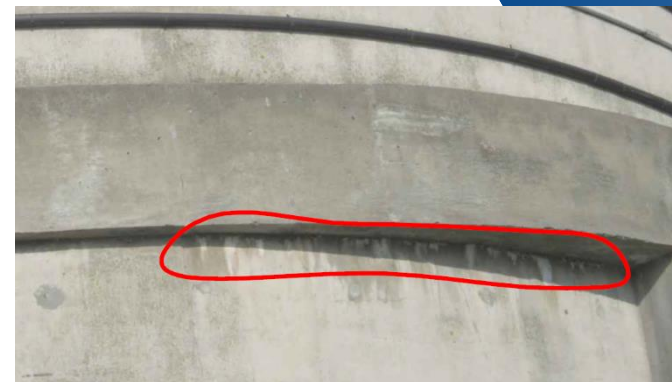
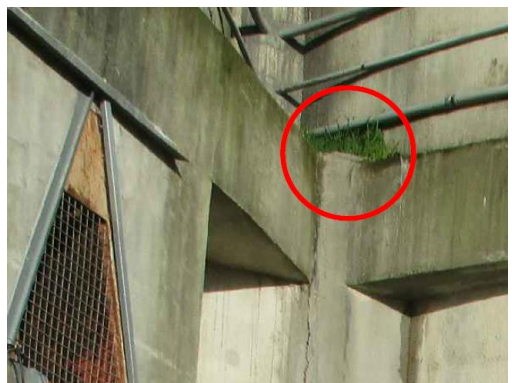
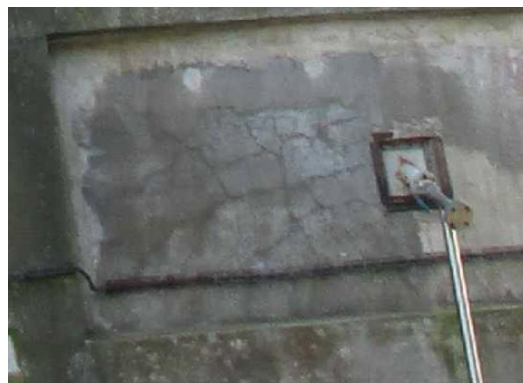
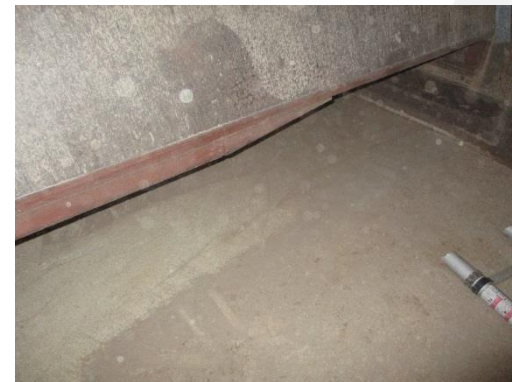
Inspection détaillée

- **Inspection détaillée** : la fissuration historique n'a pas évolué depuis le renforcement de 1992 et on note peu de désordres liés à la corrosion sous-jacente des armatures.
- **Béton armé** :
 - enrobage des armatures convenable / qualité moyenne des bétons (porosité élevée)
 - bétons non pollués par les ions chlorures et non affectés par la carbonatation
 - absence de zones de corrosion active, faible activité de corrosion et risque de corrosion négligeable
 - bon état de conservation des armatures dégagées
- **Précontrainte additionnelle** :
 - Bon état de conservation des torons
 - Niveau de tension résiduelle légèrement inférieur à la tension théorique attendue (162 KN en moyenne pour 175 KN théorique, soit $\approx -8\%$)

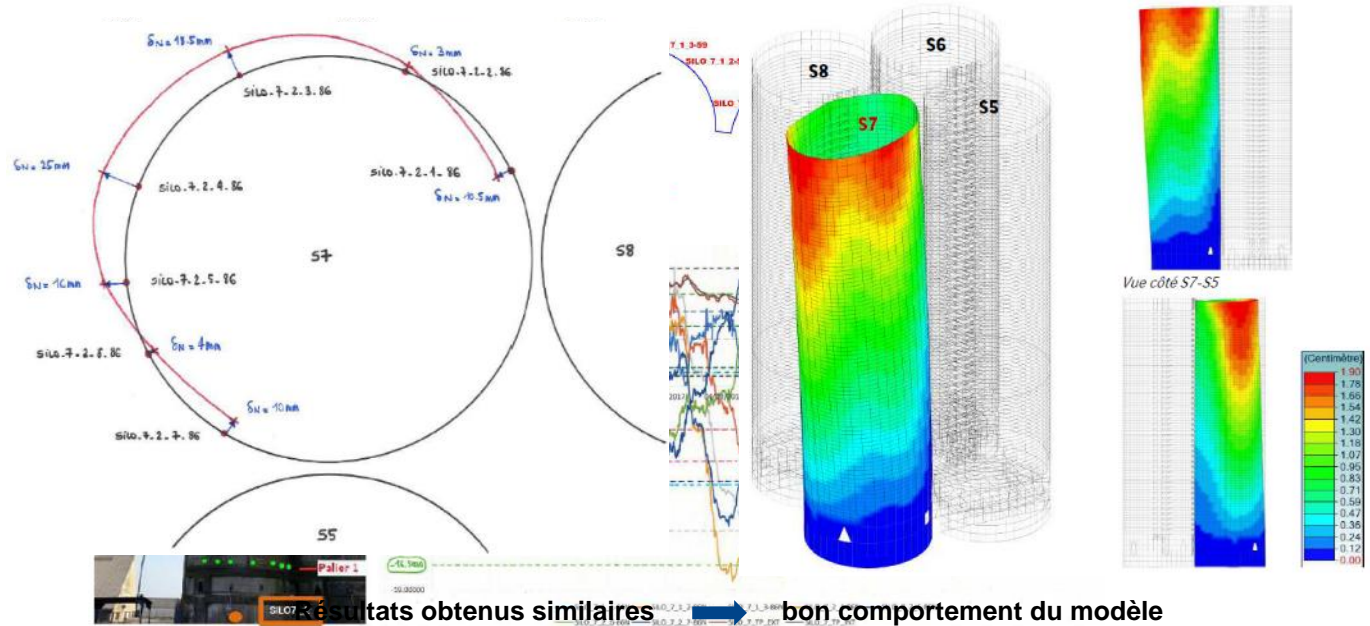
Données prises pour test : Déplacement du silo S7

Test : comparaison déplacements calculés / mesurés sur journée test remplissage et vidange de S7

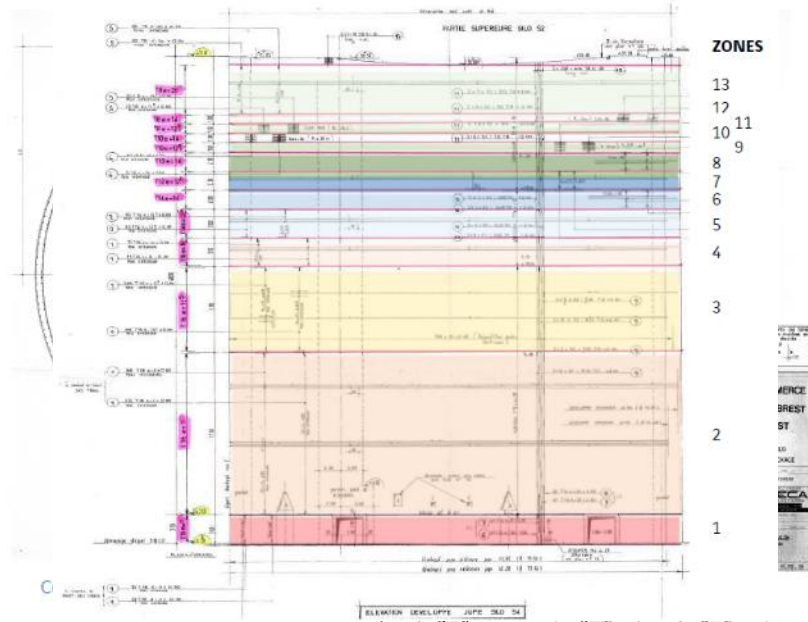
- › **Insuffisances sont à nuancer**
- › **Conséquence limitée car témoignent du non-respect des critères de maîtrise de la fissuration**

ELU	# Béton NF EN 1992-1-1 §3.1 Figure 3.3 # Acier NF EN 1992-1-1 §3.2 Figure 3.8 (Diagramme a palier horizontal)	Insuffisances d'armatures de manière localisées sur la demi-hauteur des jupes des silos
ELS	$\sigma_{adm} = 120$ MPa (Extérieure) $\sigma_{adm} = 180$ MPa (Intérieure) NF EN 1992-1-1 7.3.1 Tableau 7.1NF de l'AN	Application stricte des Eurocodes → Critère de limitation de la contrainte trop défavorable → insuffisances d'armatures passives significatives
ELS	$\sigma_{adm} = 230$ MPa (Extérieure) $\sigma_{adm} = 230$ MPa (Intérieure) BAEL91 révisées 99 Fissuration « préjudiciable »	Augmentation de la limite de traction dans les armatures → Armatures en partie inférieure des jupes suffisantes → Insuffisances persistent en partie supérieure

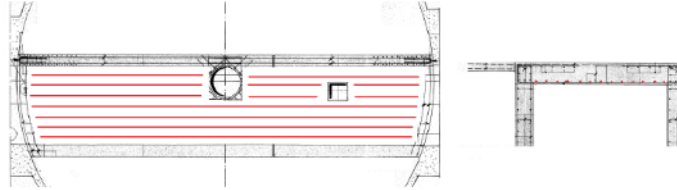
> 2. Le ferrailage transversal (inférieur)

Les vérifications effectuées par application stricte des Eurocodes montrent que le ferrailage en place dans les dalles de couverture des galeries est suffisant
