DIAGNOSTIC ET RÉPARATION DU BÉTON ARMÉ DÉGRADÉ PAR CORROSION

Journée Technique

Travaux de réfection de deux ouvrages sur A4 Viaduc de la Marne – PI54.2

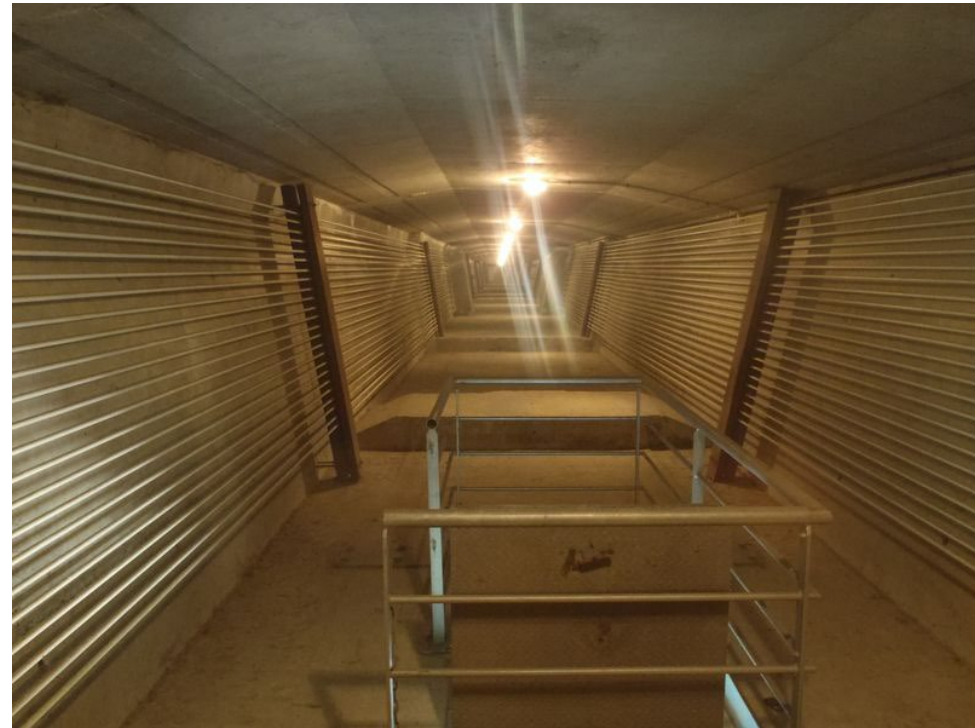
Ce viaduc construit en 1974 n'avait pas été dimensionné avec les règles de gradient thermique et fluage long terme. Des fissurations actives étaient relevées et instrumentées par capteurs dans les âmes.

Il a été renforcé en 1998 par précontrainte extérieure constitué de monotorons en boucle.

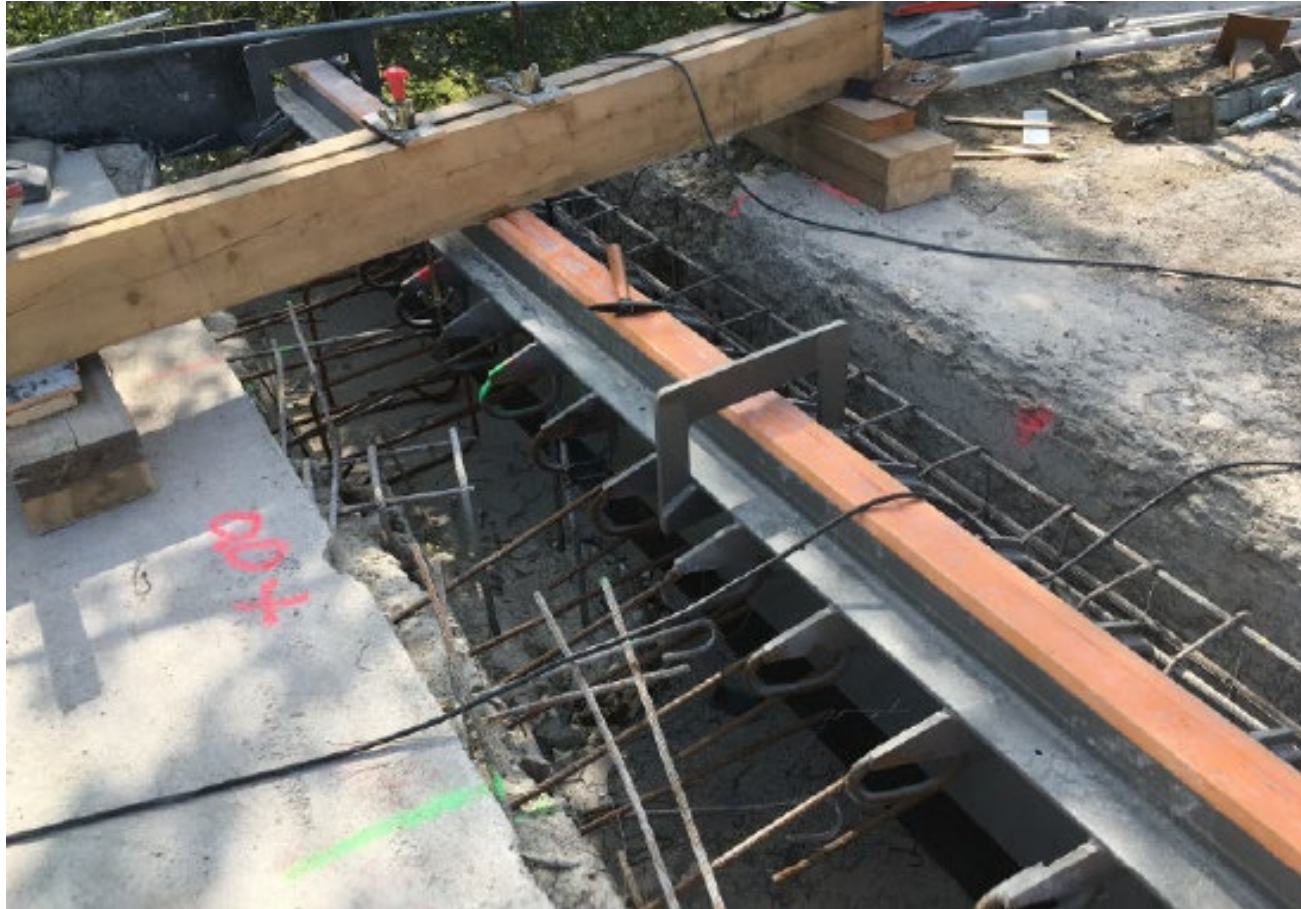
Mauvais état de l'extrados hourdis constaté...

- Rabotages antérieurs
- Aciers arrachés

Afin de ne pas remettre en cause le planning, méthode de réparation adaptée.
