L'INSTRUMENTATION AU SERVICE DES OUVRAGES DE GÉNIE CIVIL

Journée Technique
MARDI 13 JUIN 2023
FNTP – 3 Rue de Berri, 75 008 PARIS

Diagnostic comportemental du pont Corneille à Rouen par instrumentation

Pont Corneille - Rouen

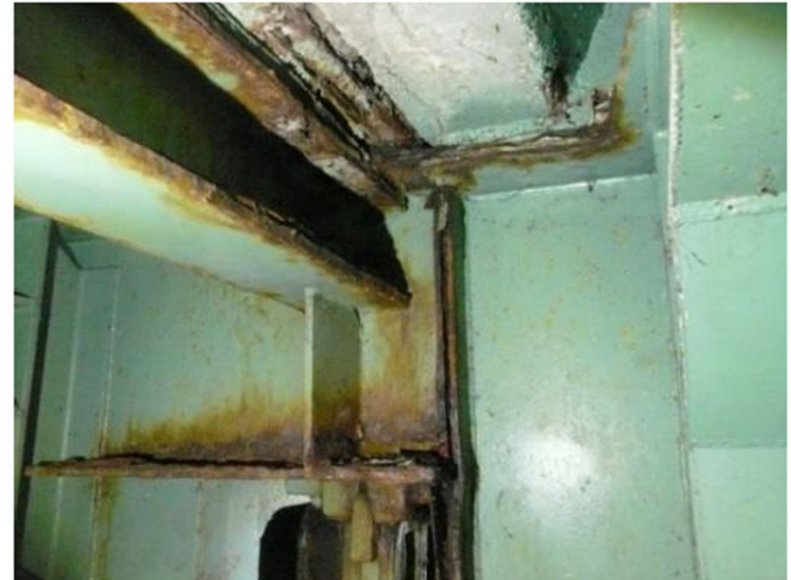
- 2020, inspection
 - Corrosion répartie
 - la semelle inférieure amont est au contact de la maçonnerie à l'appui sur culée rive gauche
 - Les âmes extérieures des poutres de rive des travées cantilever semblent voilées entre raidisseurs internes.

- L'occurrence d'une inflexion au niveau de l'alignement des axes des poutres de rive (amont) des ouvrages OA 340 et OA 341, le point d'inflexion étant situé sur l'appui mobile des tabliers.

- Le ripage vers l'amont du hourdis de l'ouvrage OA 341 sur culée rive gauche (insertion du hourdis dans la culée au contact côté amont et décalée côté aval, semelle inférieure de la poutre de rive amont au contact de la maçonnerie, ou débordant la réservation, inclinaison des bielles de la ligne d'appui vers l'amont).

- Le ripage vers l'amont du hourdis de l'ouvrage OA 340 sur culée rive droite (insertion du hourdis au contact côté amont et ouverte côté aval).

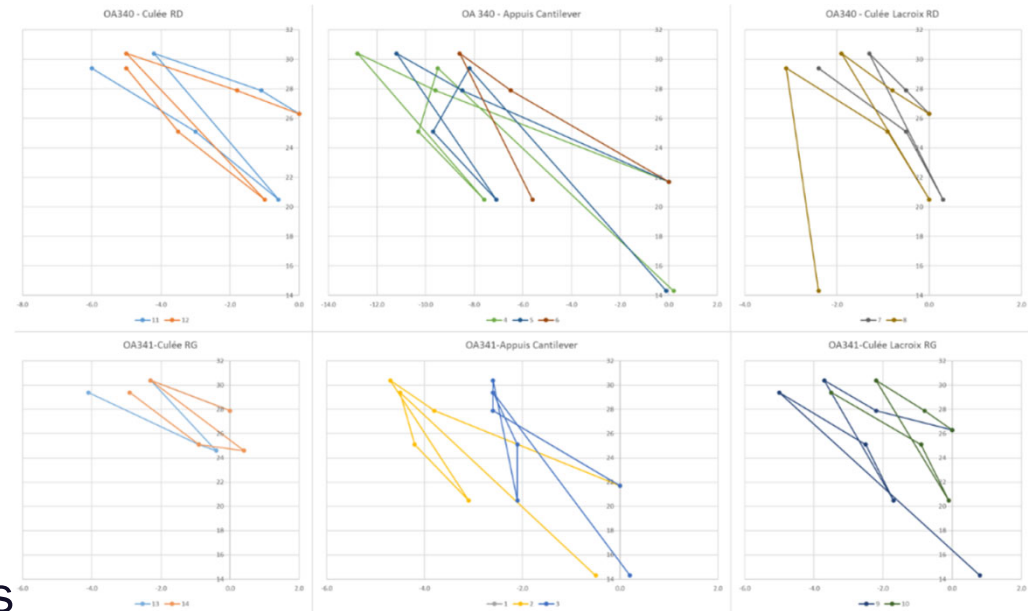
Instrumentation préliminaire

- Objectifs : suivre les évolutions journalières en fonction des température (4jours)
- Instruments : relevé manuel sur jauge
- Observations :
 - Comportement non linéaire
 - Besoin d'une instrumentation pour mieux comprendre les comportements structurels

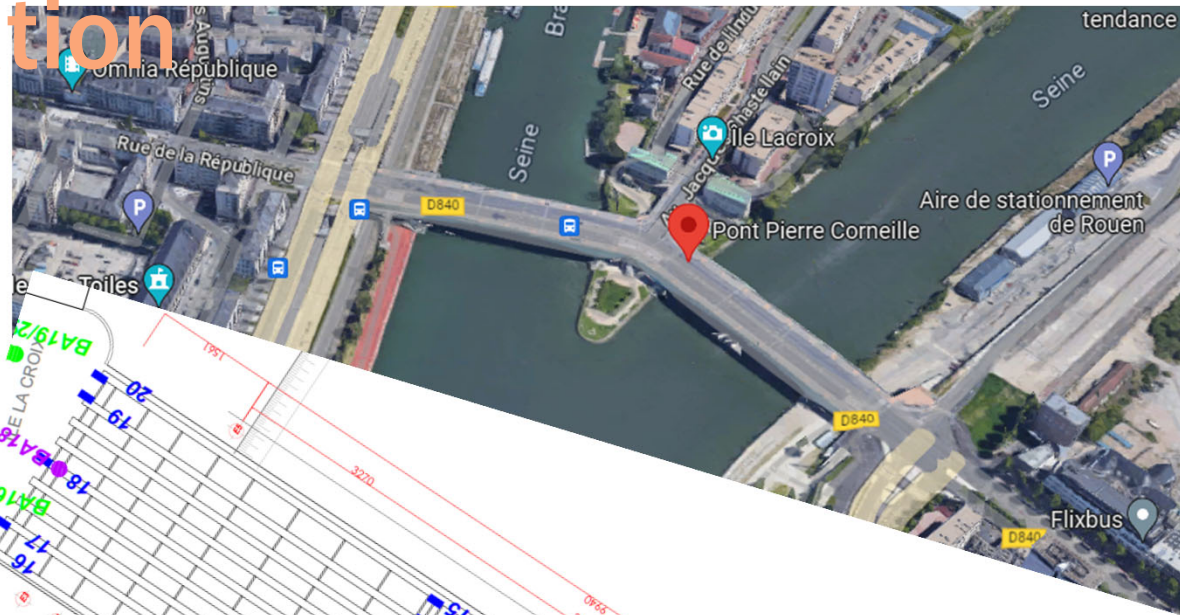
Zone 4 : Appui Ile

Zone 3 : Cantilever nord

Zone 2 : Cantilever sud

Zone 1 : Rive Gauche

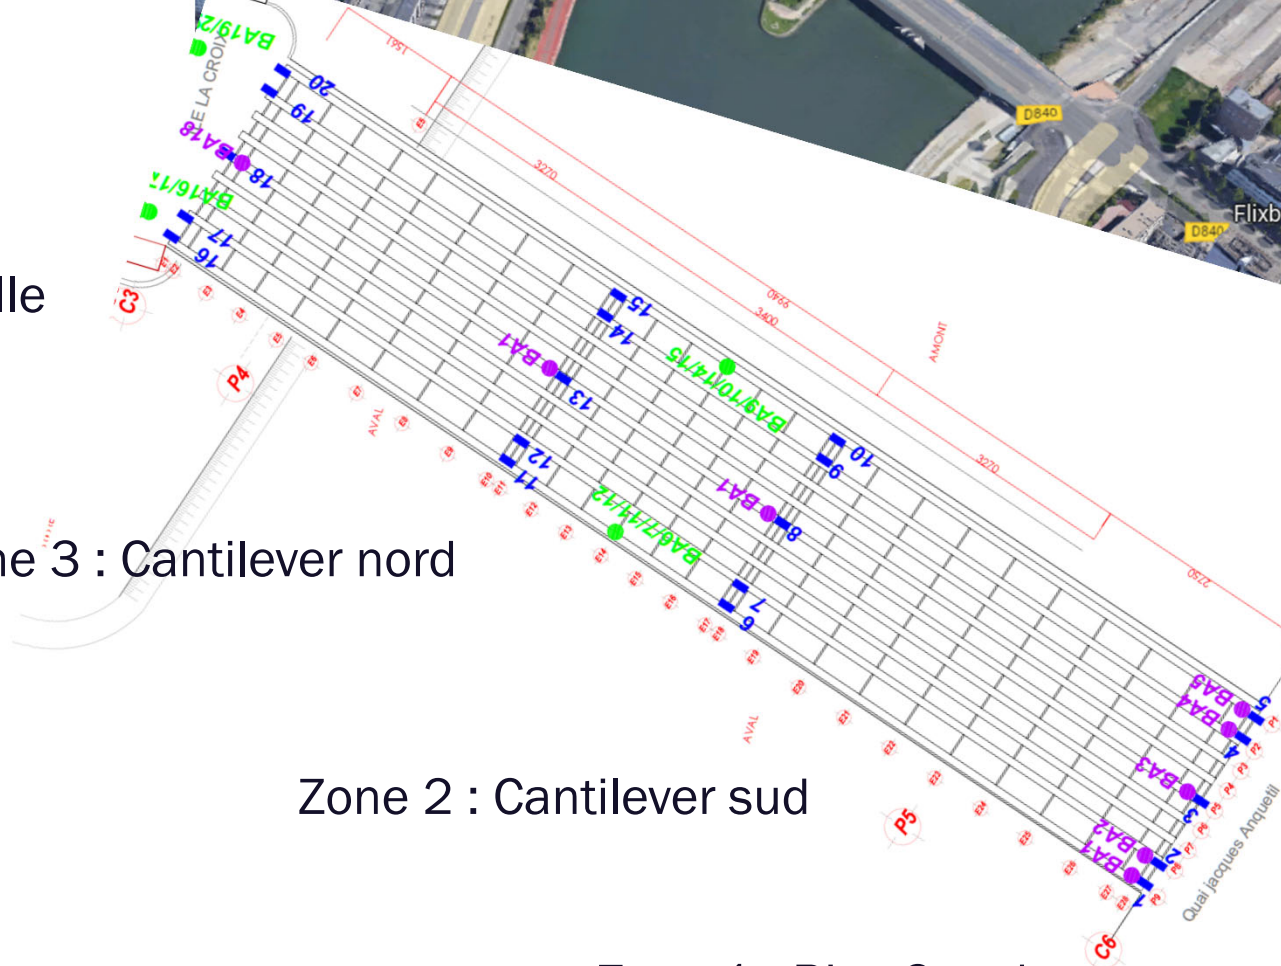
Zone 1 : Rive Gauche

- Observations
 - Comportement saisonnier
 - Pas de blocage
 - Souffle entre 8 et 12 mm
 - Souffle plus élevée sur la partie aval (ouest)
