Journée Technique
MARDI 13 JUIN 2023
FNTP – 3 Rue de Berri, 75 008 PARIS

Diagnostic des ouvrages : pont sur le canal d'Arles à Bouc sur la RD268

Diagnostic de l'ouvrage franchissant le canal sur la RD268

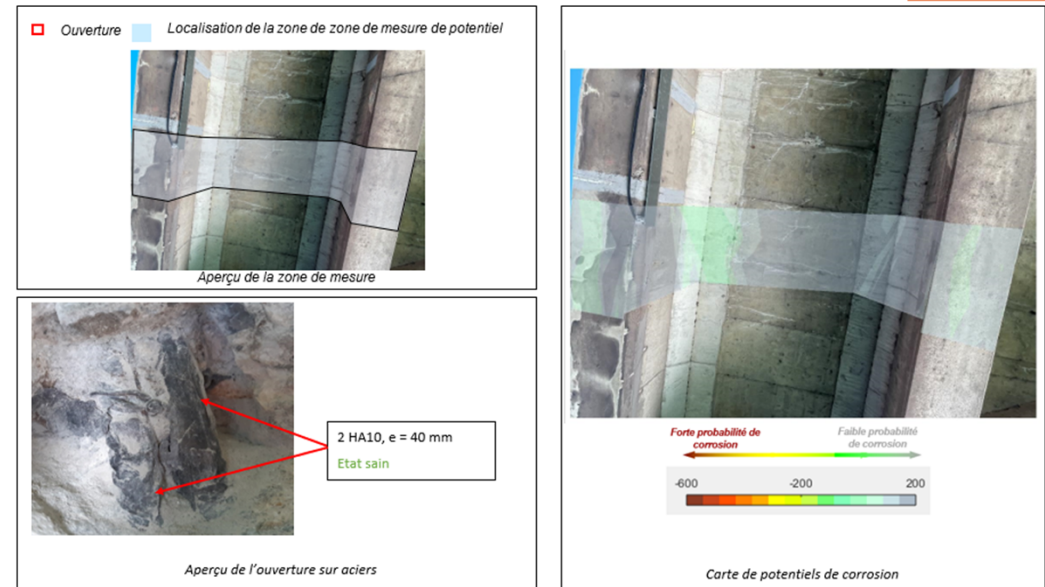
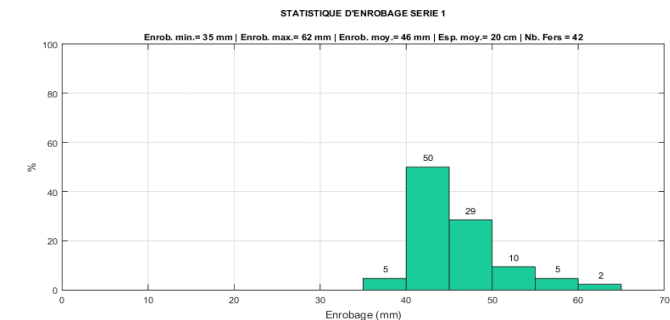
- Propriétés mécaniques globalement satisfaisantes. Idem pour les paramètres de formulation
- Mesure de la cohésion superficielle des bétons → résultats homogènes et $> 2,8$ MPa
- Epaisseur de chaussée homogène sur l'ouvrage
- Pas ou de peu de déformation des AA
- Bon état de conservation des matériaux en œuvre
- Globalement peu ou pas de désordres
- Activité de corrosion très faible
- Phénomène de carbonatation notable et au maximum de 30 mm sur poutre
- Pollution en chlorures et en sulfates quasi inexistante
- Enrobage globalement correct, le plus souvent > 40 mm

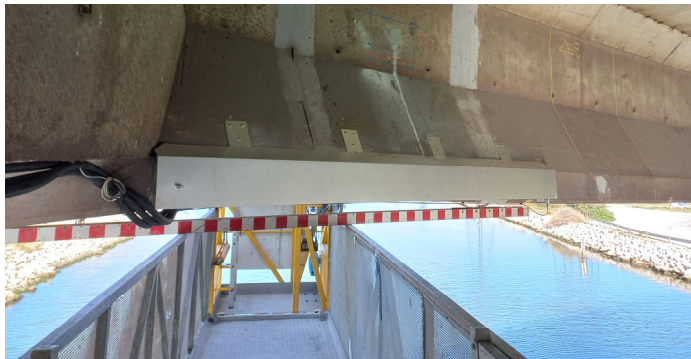
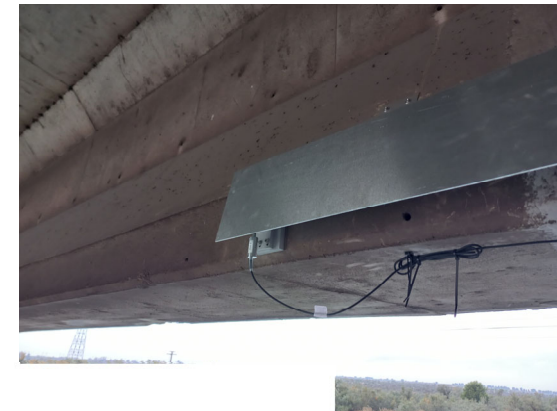
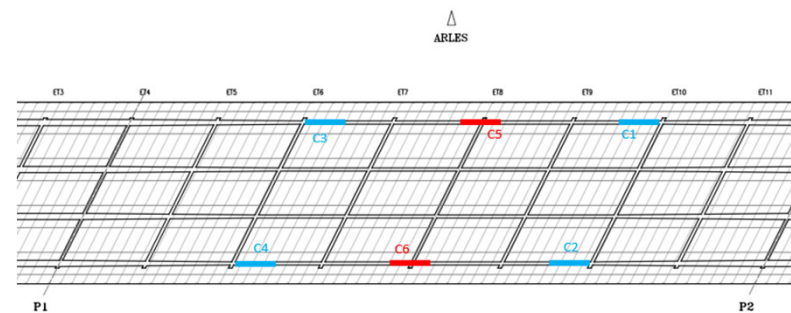
- Instrumentation des zones de clavage des 2 poutres de rive :
 - pose de 4 courburemètres de 2,2 m enjambant la zone de clavage (1,3 m)
 - courburemètre et capteurs protégés par une protection anti-volatile !
 - mesures sur 40j espacées de 10min
