Journée Technique

# LA GESTION DES OUVRAGES D'ART EN SITUATION DE CRISE

Réhabilitation de la rampe à canon Est de  
la citadelle d'Amiens

Le 20/11/2025

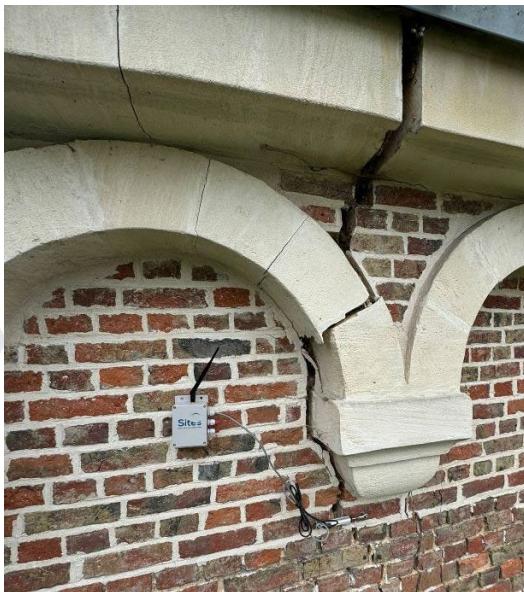
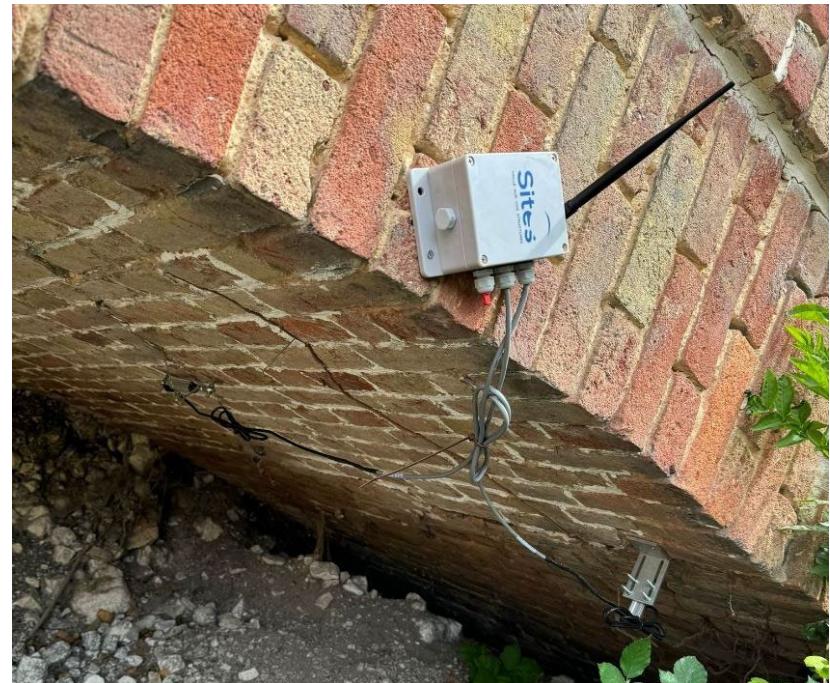
## 2-b) Instrumentation de l'ouvrage

09/2024 : Instrumentation de l'ouvrage avec 4 capteurs autonomes (SITES)  
+ seuils d'alertes

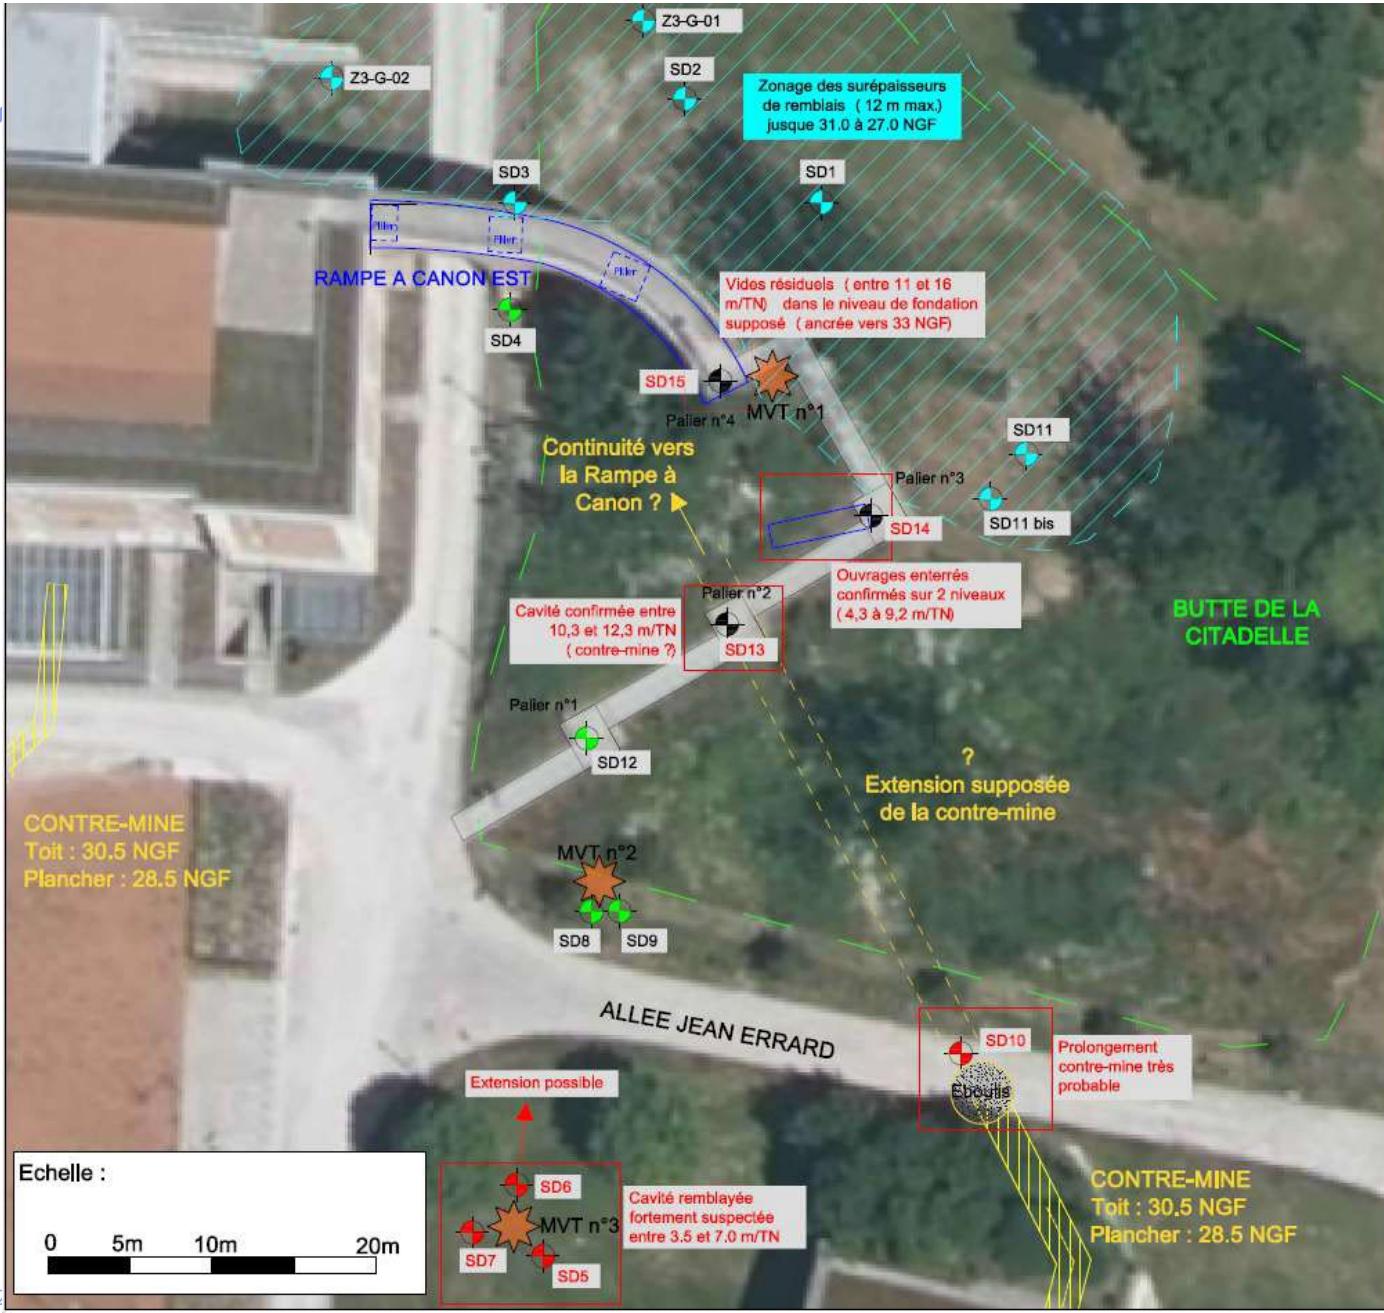
## 2-c) Recherche de cavité souterraines

10/2024 - 01/2025 : Missions de diagnostic géotechnique G5 en parallèle (SEMOFI)

Origine des désordres :

- Tassemens

Causes possibles :

- Surcharges en remblai de la butte lors des travaux de 2017 ;
- Infiltrations d'eaux ;
- Cavité effondrée ;
- Bâtiment enterré effondré ;

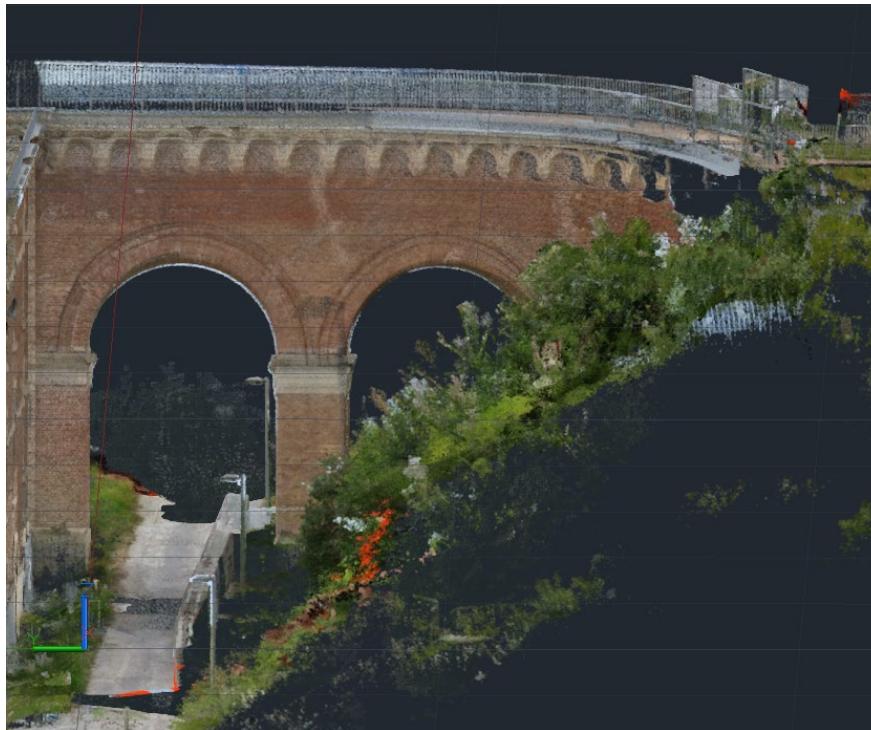
## 2-d) Relevé 3D scanner de la voûte

09/2024 : relevé scanner de la voûte (Régie de la Métropole d'Amiens)
