ADAPTATION DES OUVRAGES EN MAÇONNERIE AUX NOUVELLES CONDITIONS DE SERVICE

Journée Technique
Vendredi 21 septembre 2017
à l'Amphithéâtre AUGUSTE BRULÉ

Patrimoine des ouvrages en maçonnerie RATP

Politique de gestion

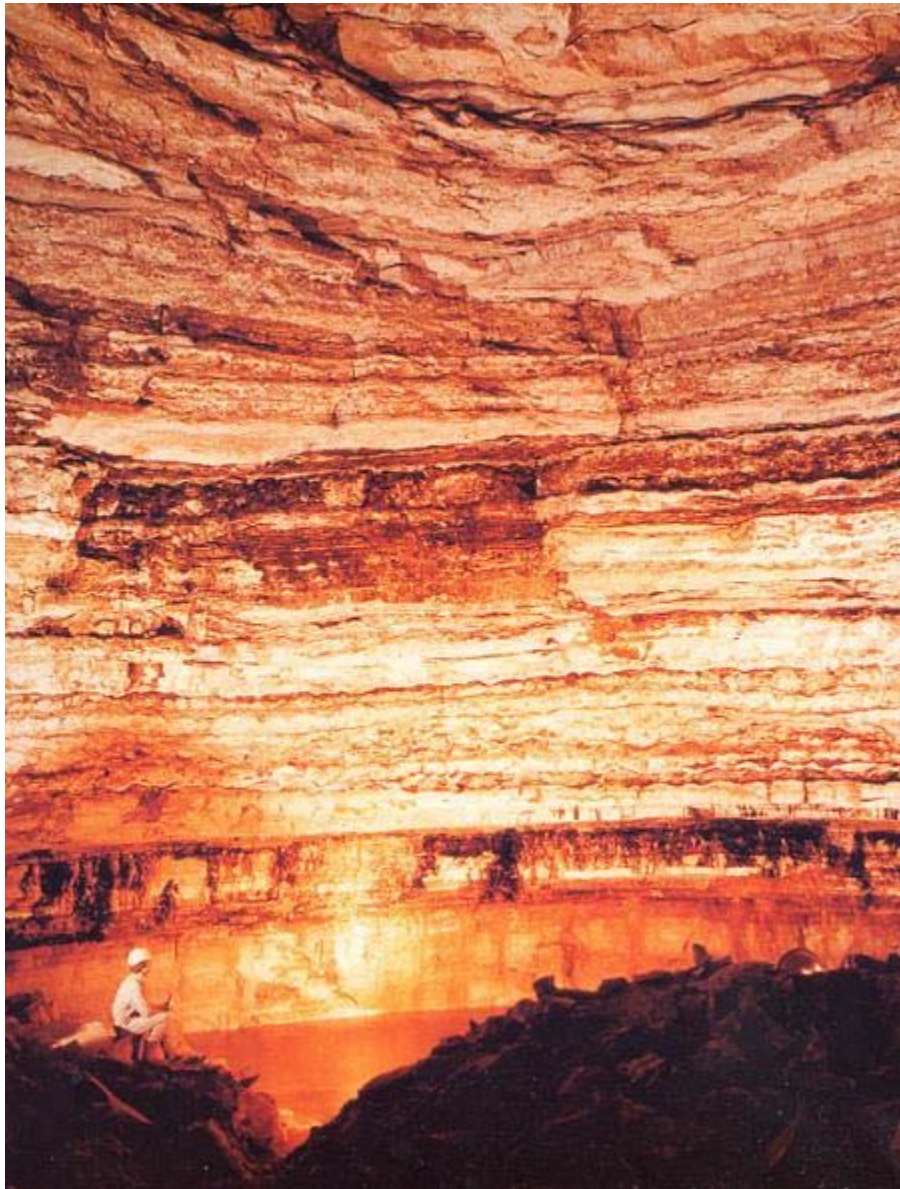
**Risque lié aux dissolutions
de gypse**

**Cavité sous la Gare du
Nord**
(découverte en 1975)

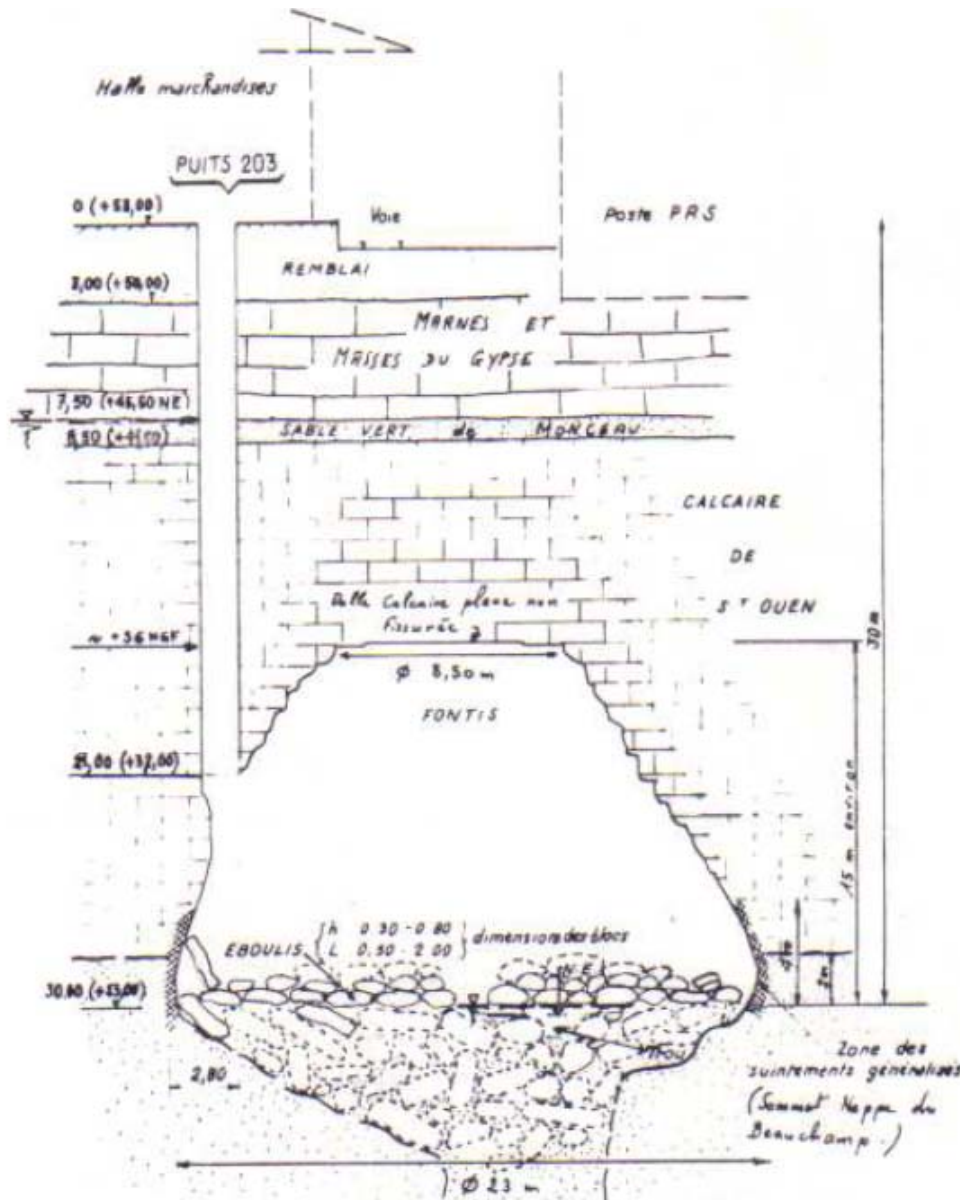
Risque lié aux dissolutions de gypse

Cavité sous la Gare du Nord

7200 m³

Hauteur : 15 m

Largeur : 23 m

13 m sous la voie

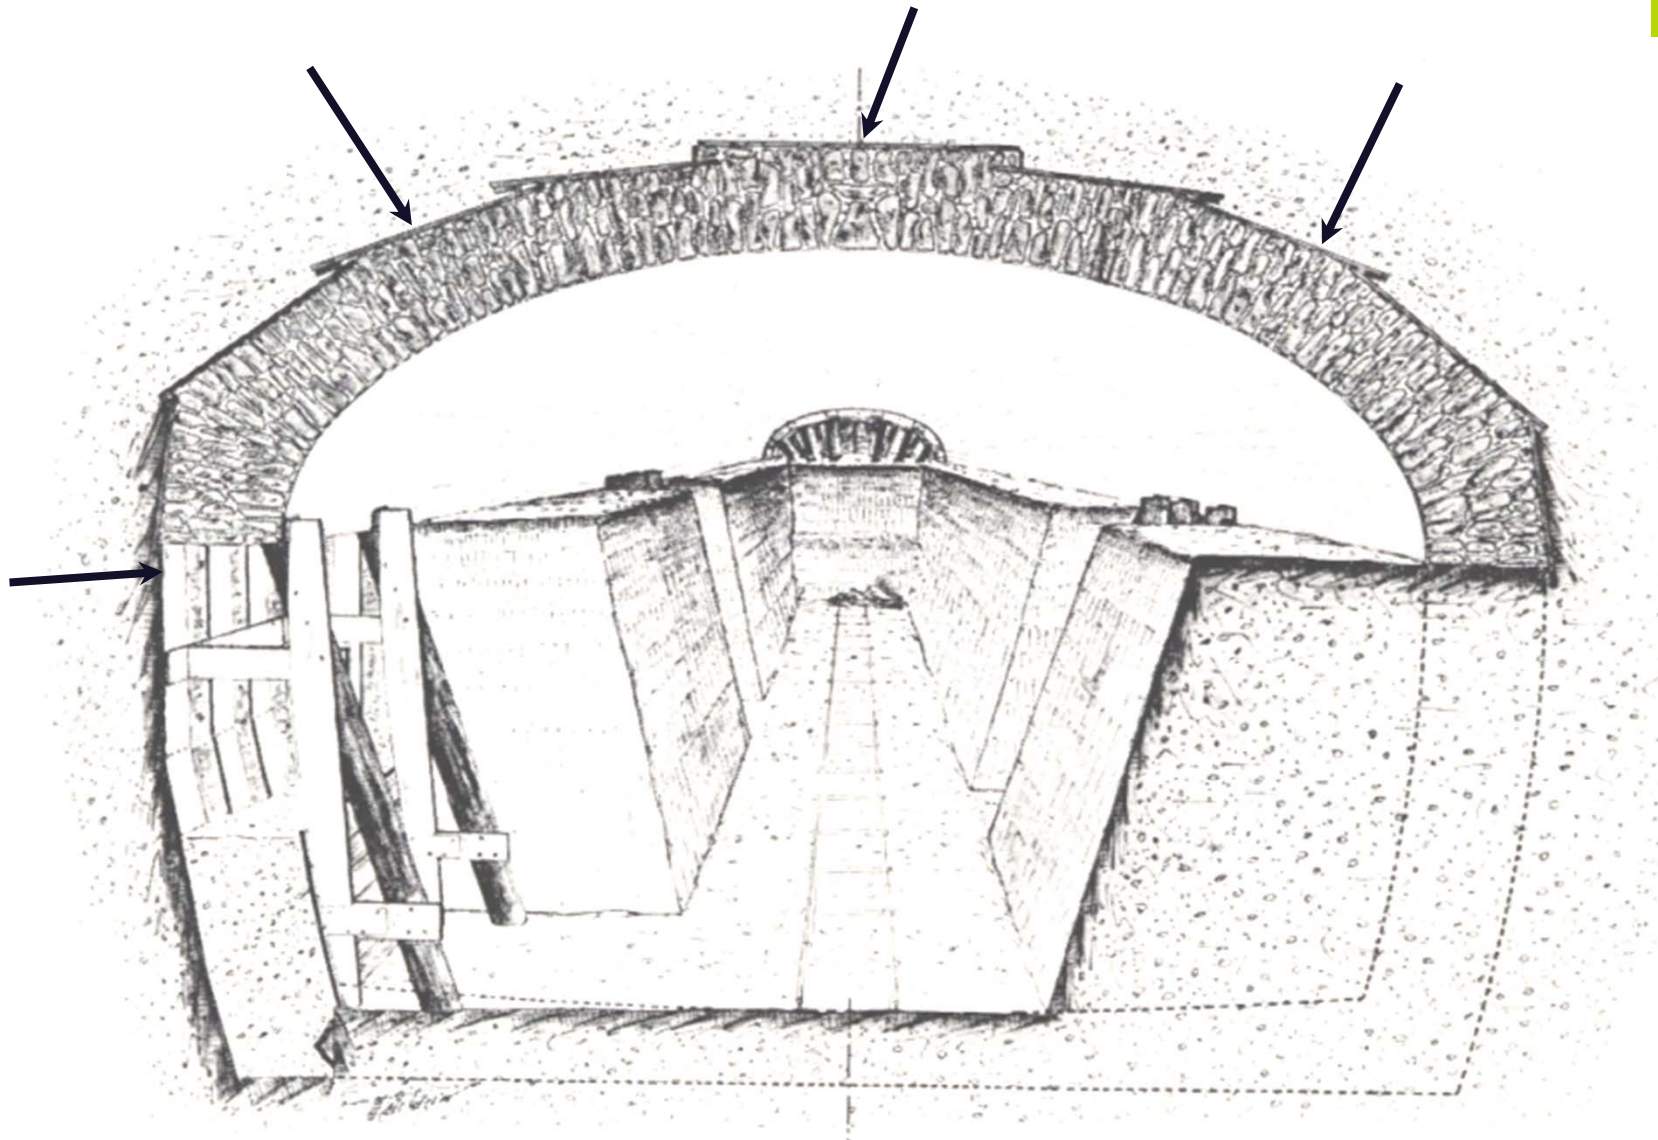
Le vieillissement du blindage bois

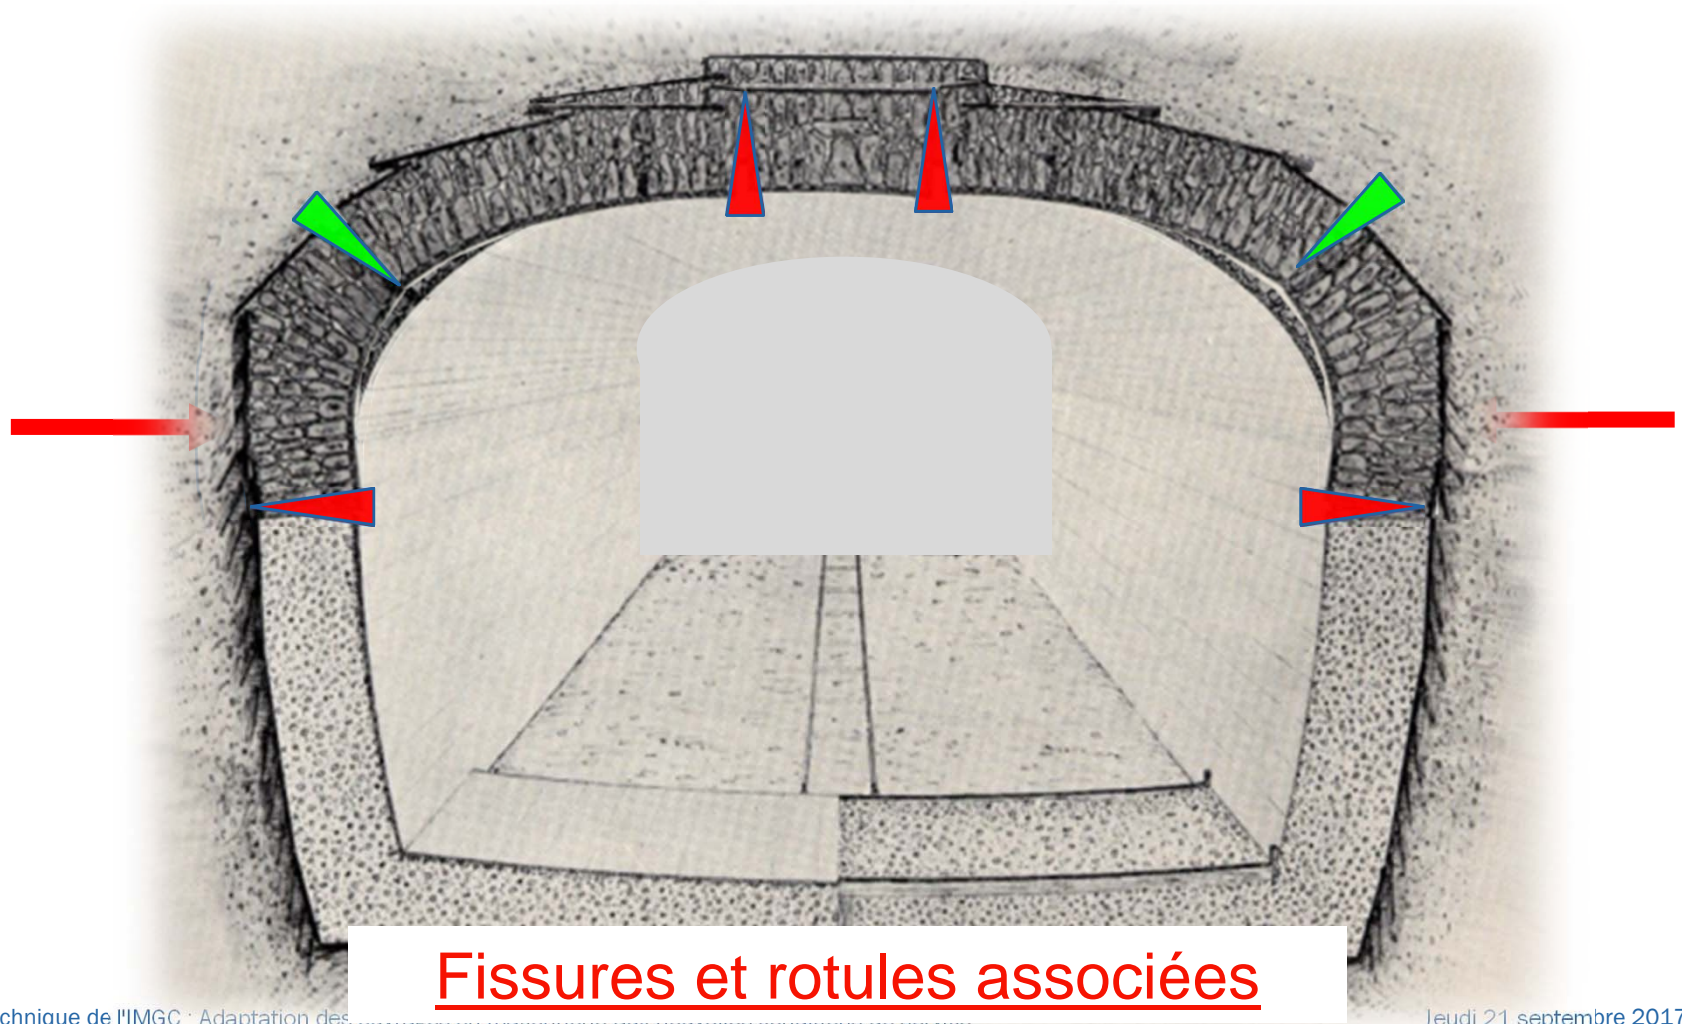
Déformation des tunnels maçonnés

Désordres dus à un manque de butée

Pas de stabilité sans butée

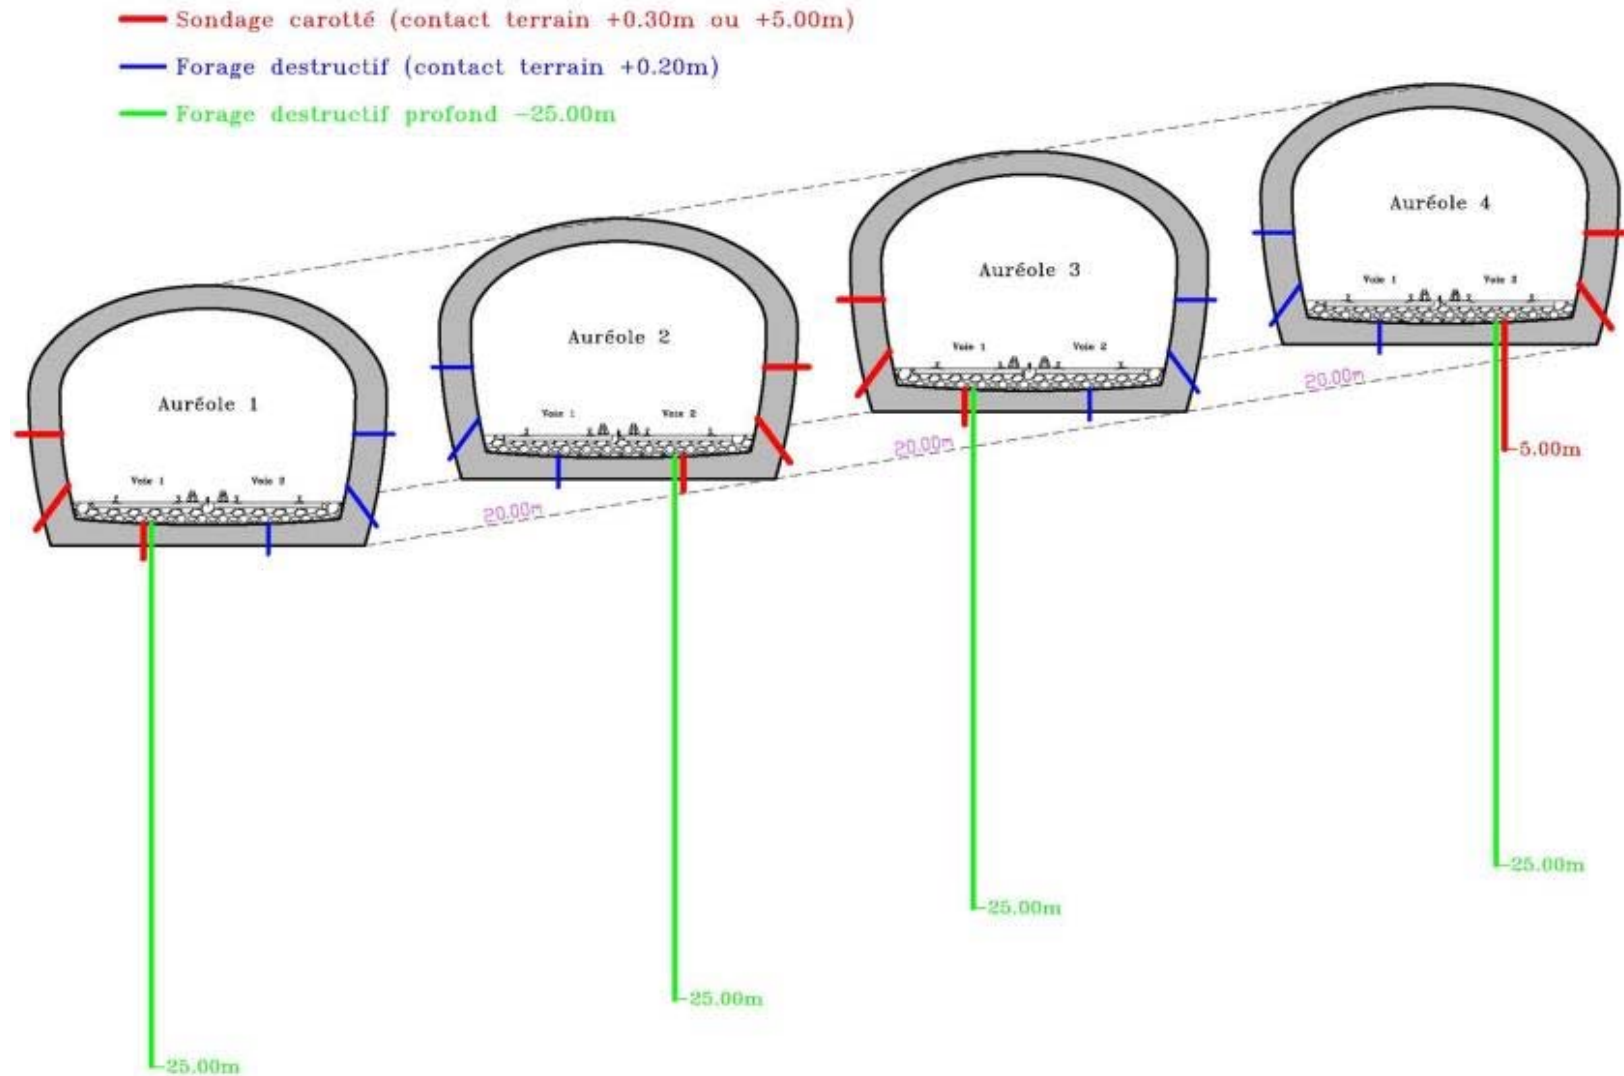
Reconnaissance des maçonneries – train OA 11

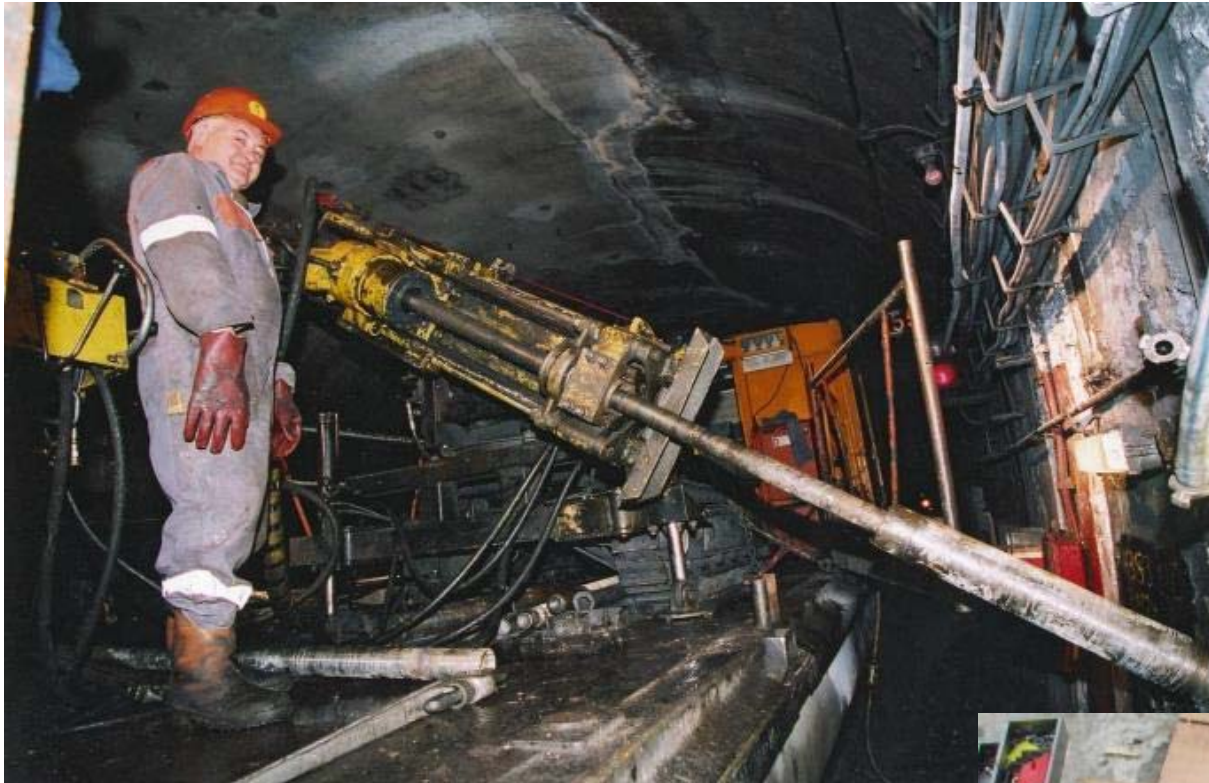
Reconnaissance des maçonneries - train OA 11

Forage dans la
maçonnerie

Carotte de
forage

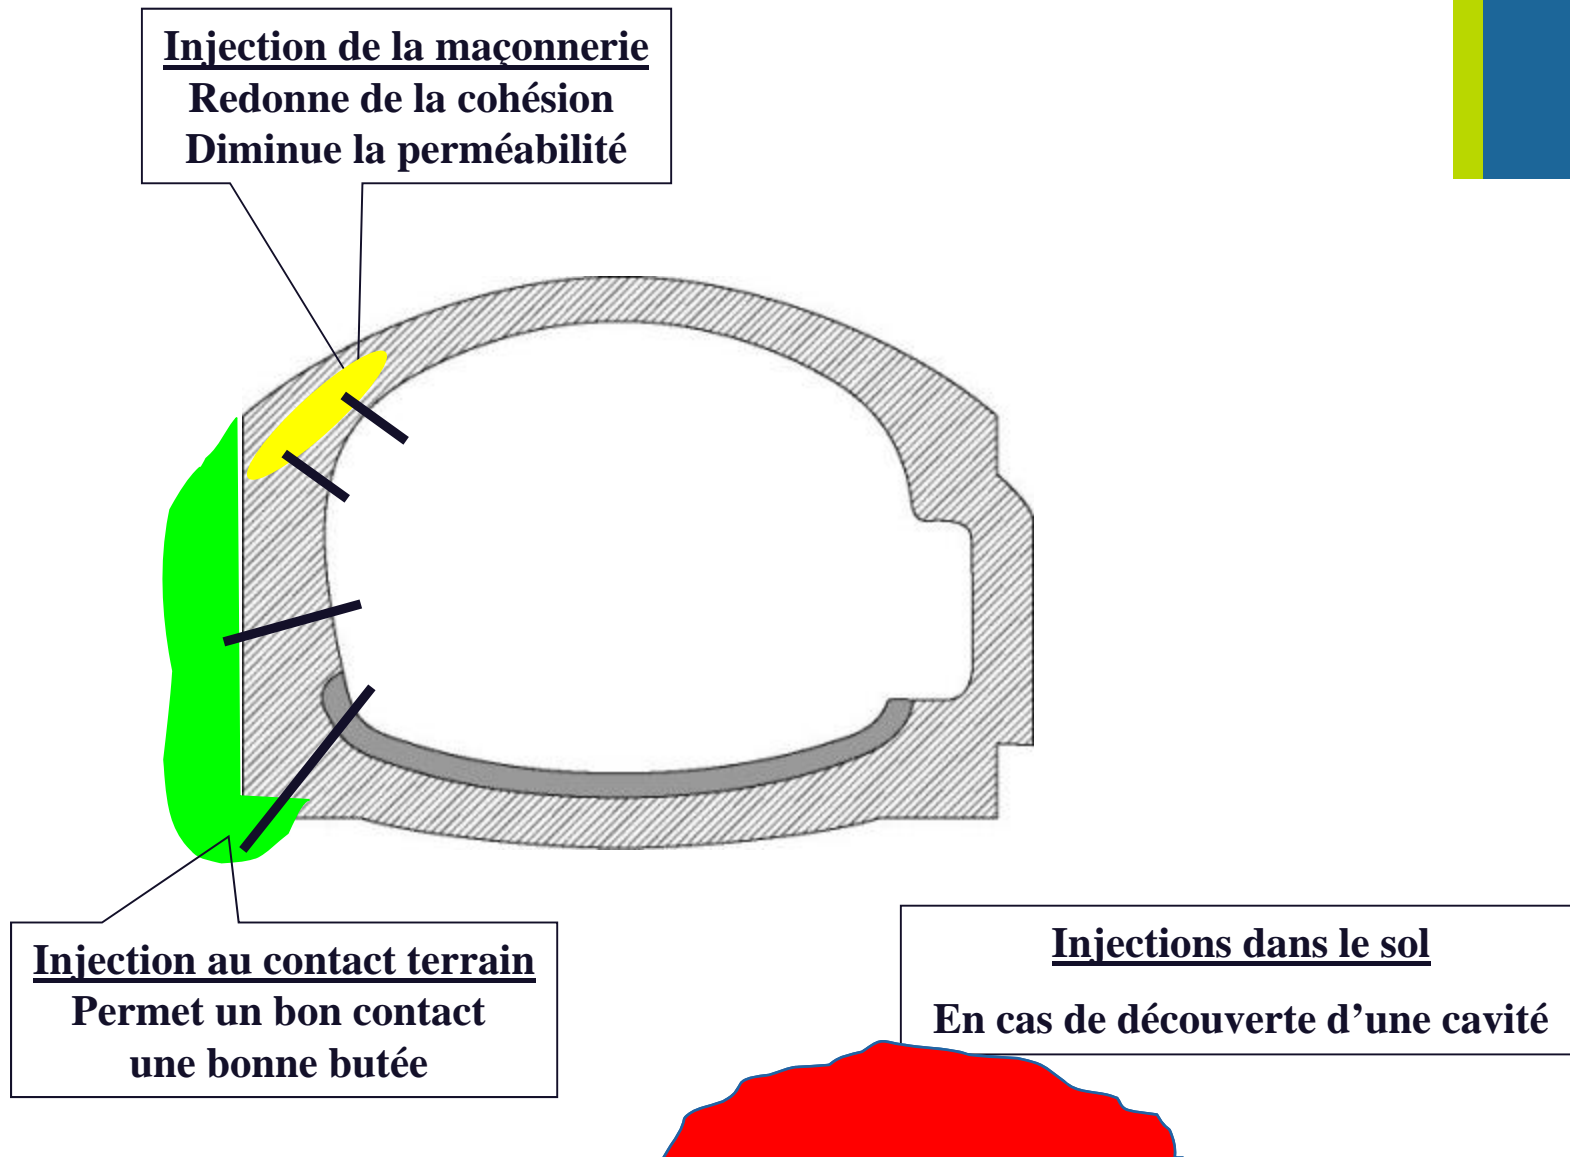
Travaux d'injection des maçonneries

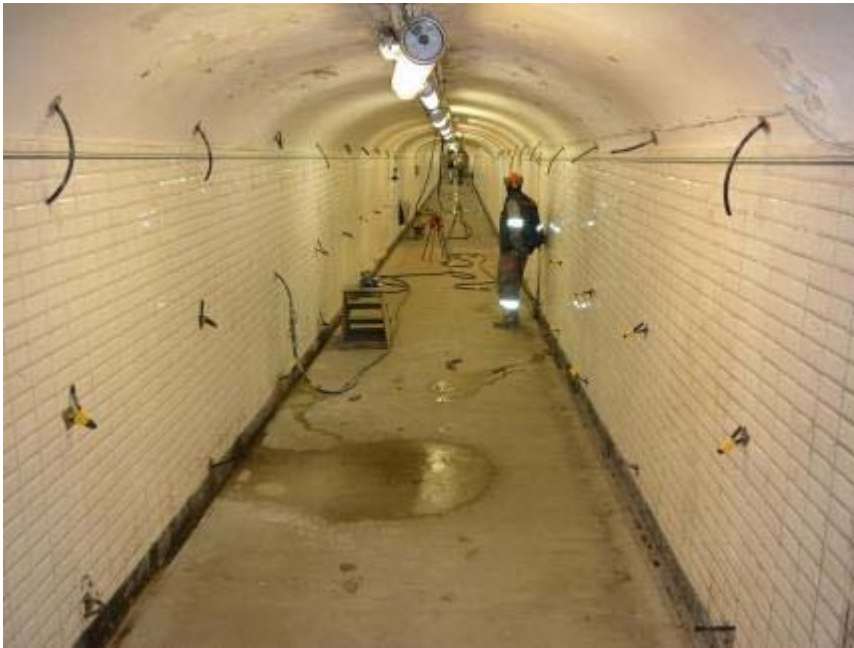
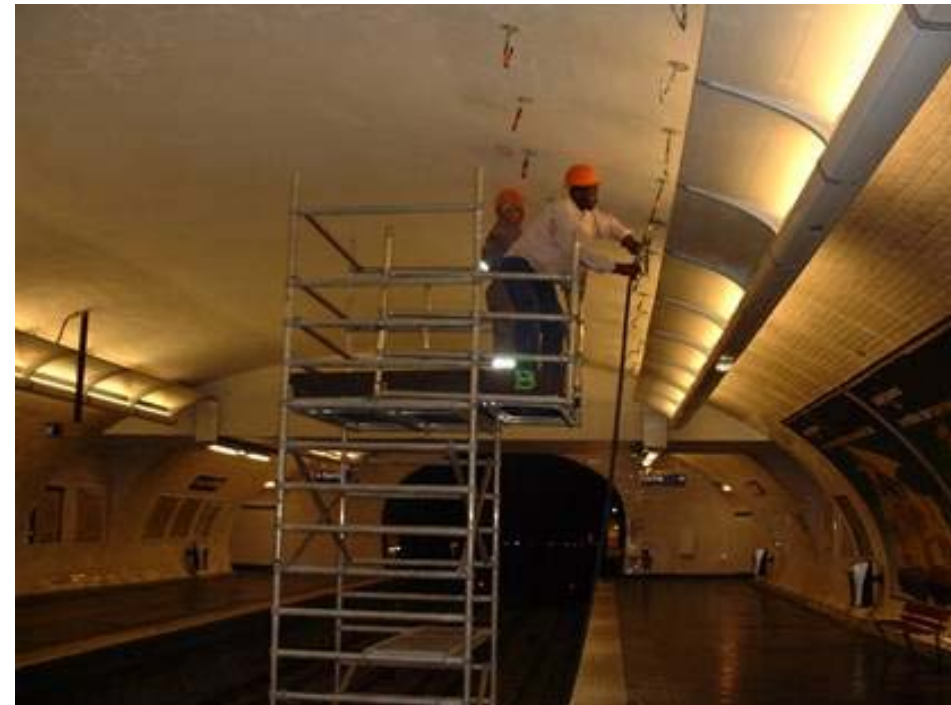
Injections en station voutée

Injections dans un couloir

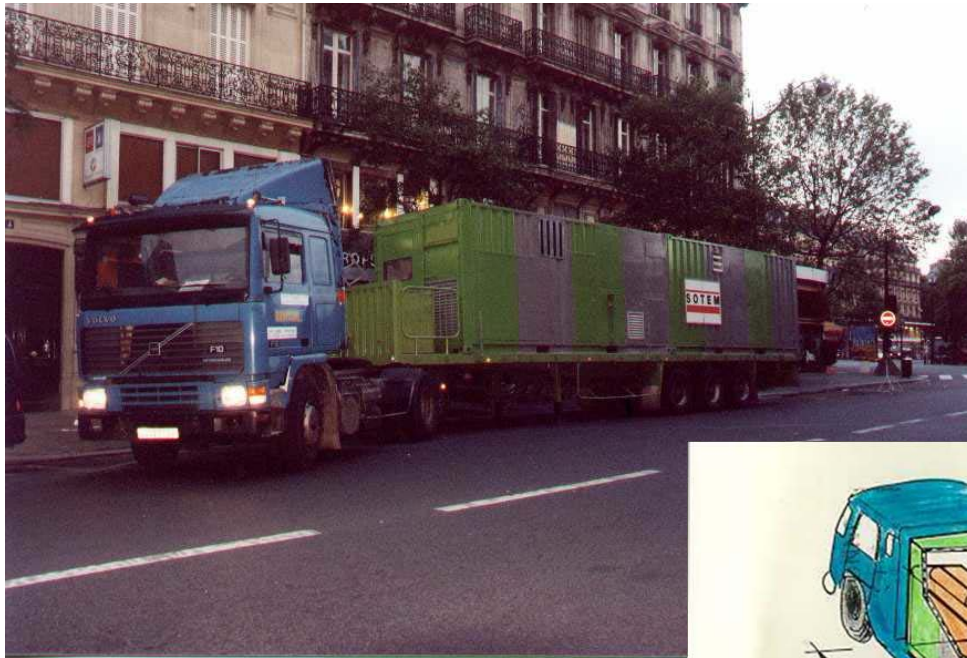
Poste d'injection mobile

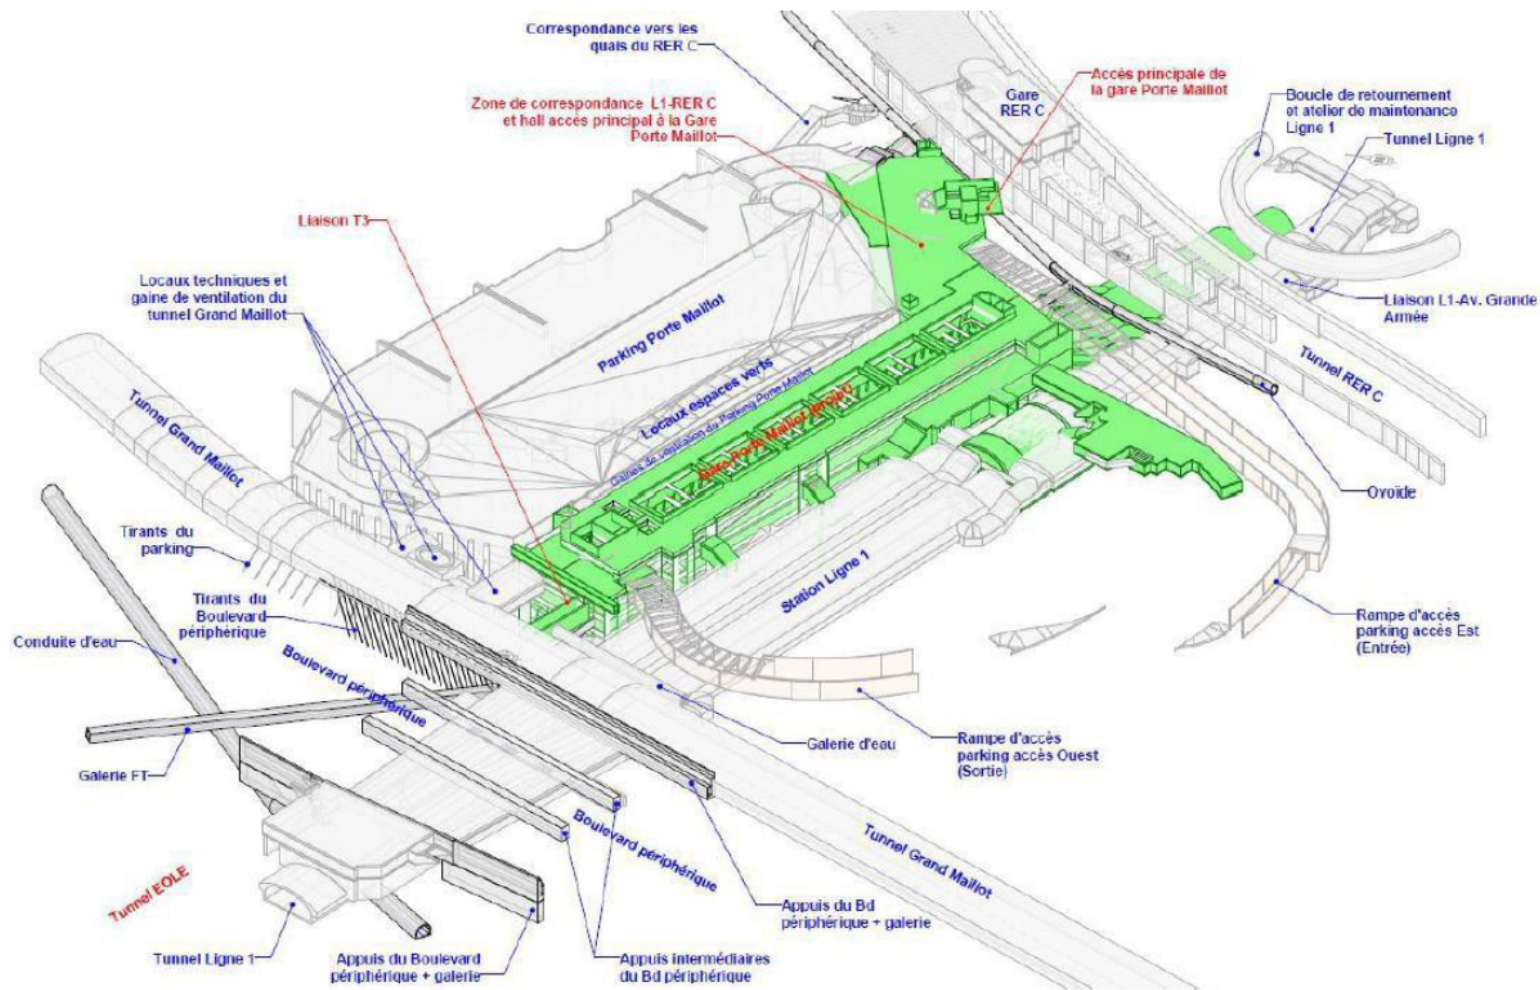
Le plan de la situation de la Gare Porte Maillot :

Plan de situation de la Gare Porte Maillot

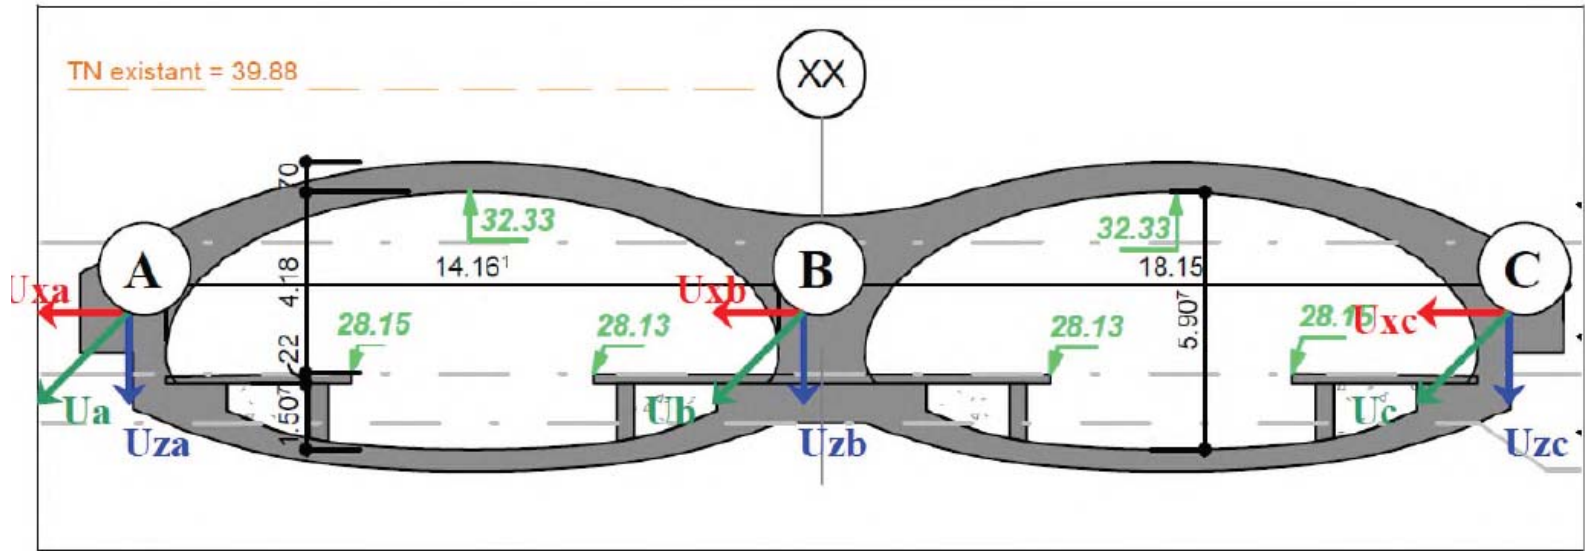
Figure 2 : Vecteurs déplacement pour une station double voûte (GPM)

Secteur GPM - station double voûte			
Déplacement	ARRÊT EXPLOITATION	ARRÊT DE CHANTIER	VIGILANCE
U_a, U_b, U_c <i>déplacement total</i>	20 mm	15 mm	12 mm
U_{za}, U_{zb}, U_{zc} <i>déplacement vertical</i>	16 mm	12 mm	10 mm
U_{xa}, U_{xb}, U_{xc} <i>déplacement horizontal</i>	16 mm	12 mm	10 mm
$ U_{za}-U_{zb} , U_{zb}-U_{zc} $ <i>différentiel vertical</i>	0,6‰	0,5‰	0,4‰
$ U_{xa}-U_{xb} , U_{xb}-U_{xc} $ <i>différentiel horizontal</i>	0,6‰	0,5‰	0,4‰

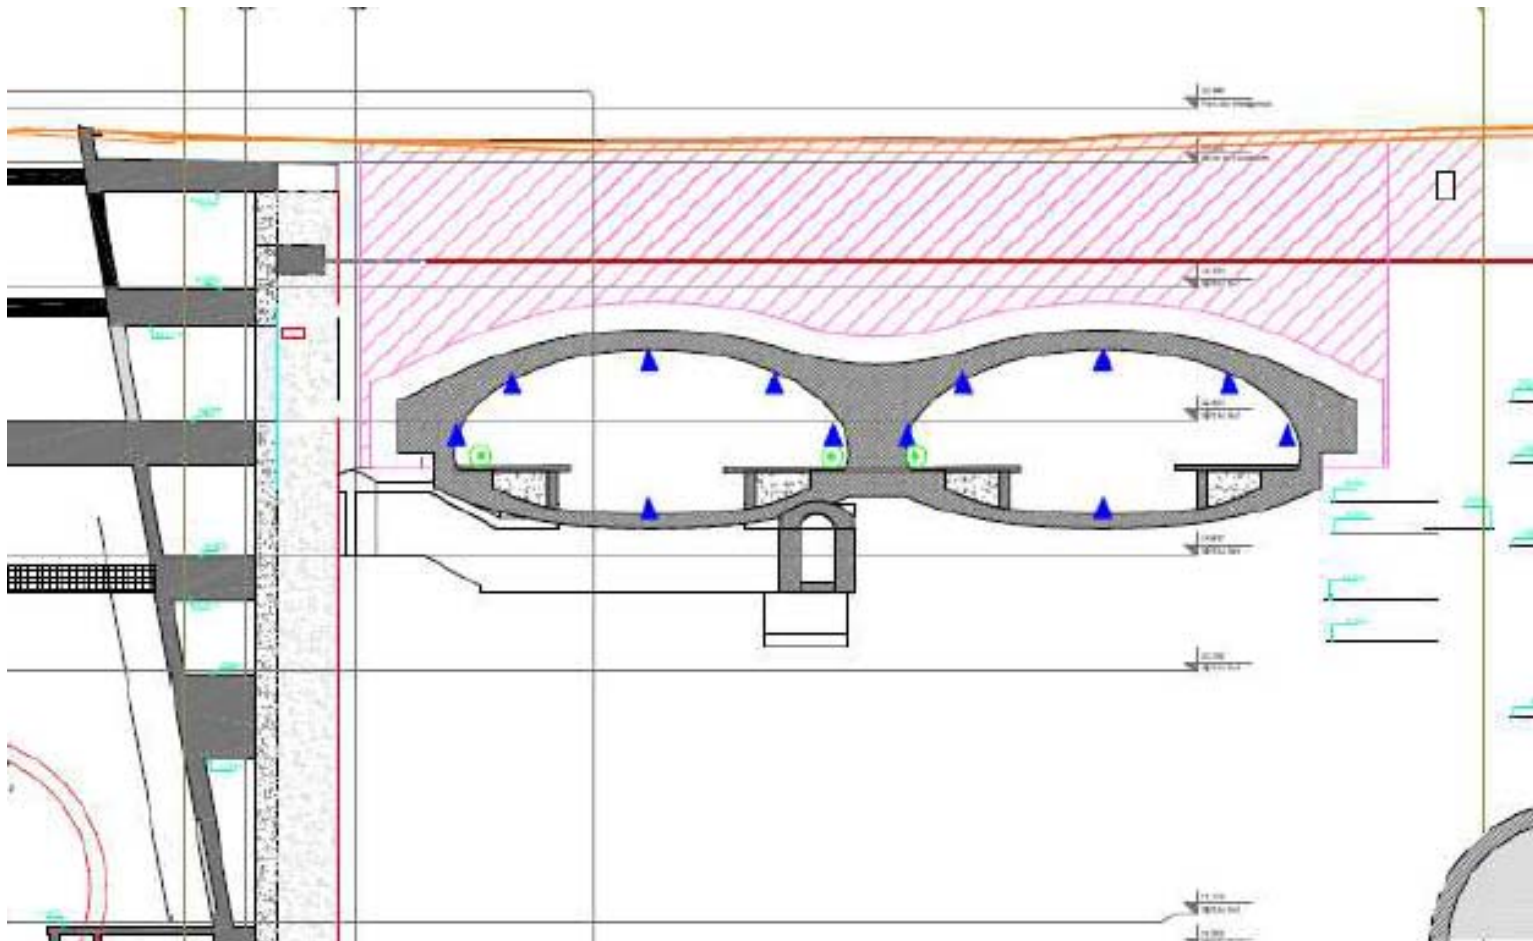
Vue en coupes de la zone d'auscultation de la station

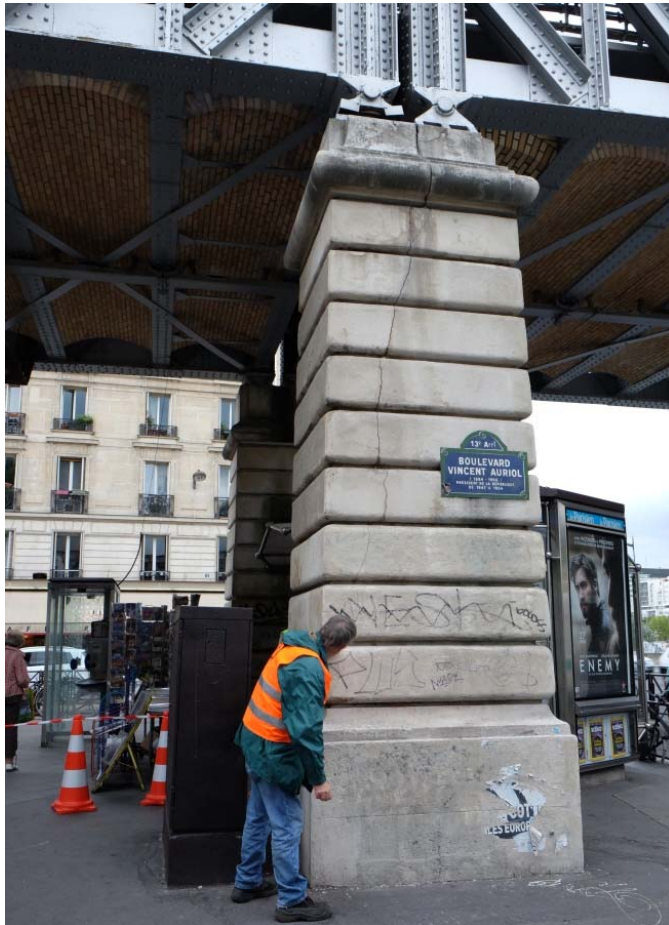
Fissuration pile en maçonnerie (Quai de la Gare)

Fissure détectée le 22/08
après midi – pile sous voie :

Causes :

- *Effort horizontal de frottement de l'appareil d'appui trop important,*
- *Sommier constitué de deux pierres indépendantes,*
- *Effet cumulatif d'ouverture de la fissure causé par la désagrégation du joint au mortier entre les deux pierres de sommier.*

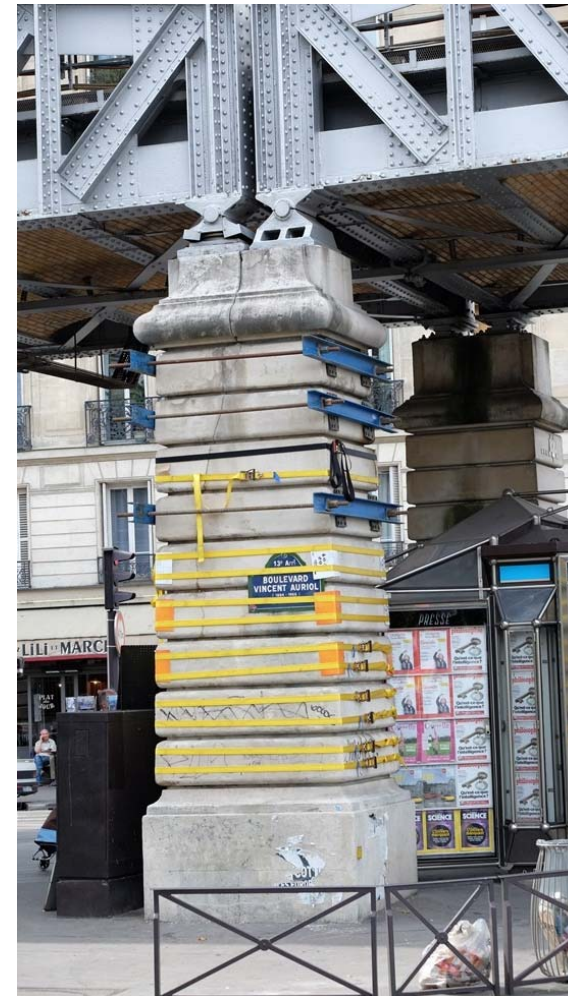
Renfort mis en place le 23/08
matin :

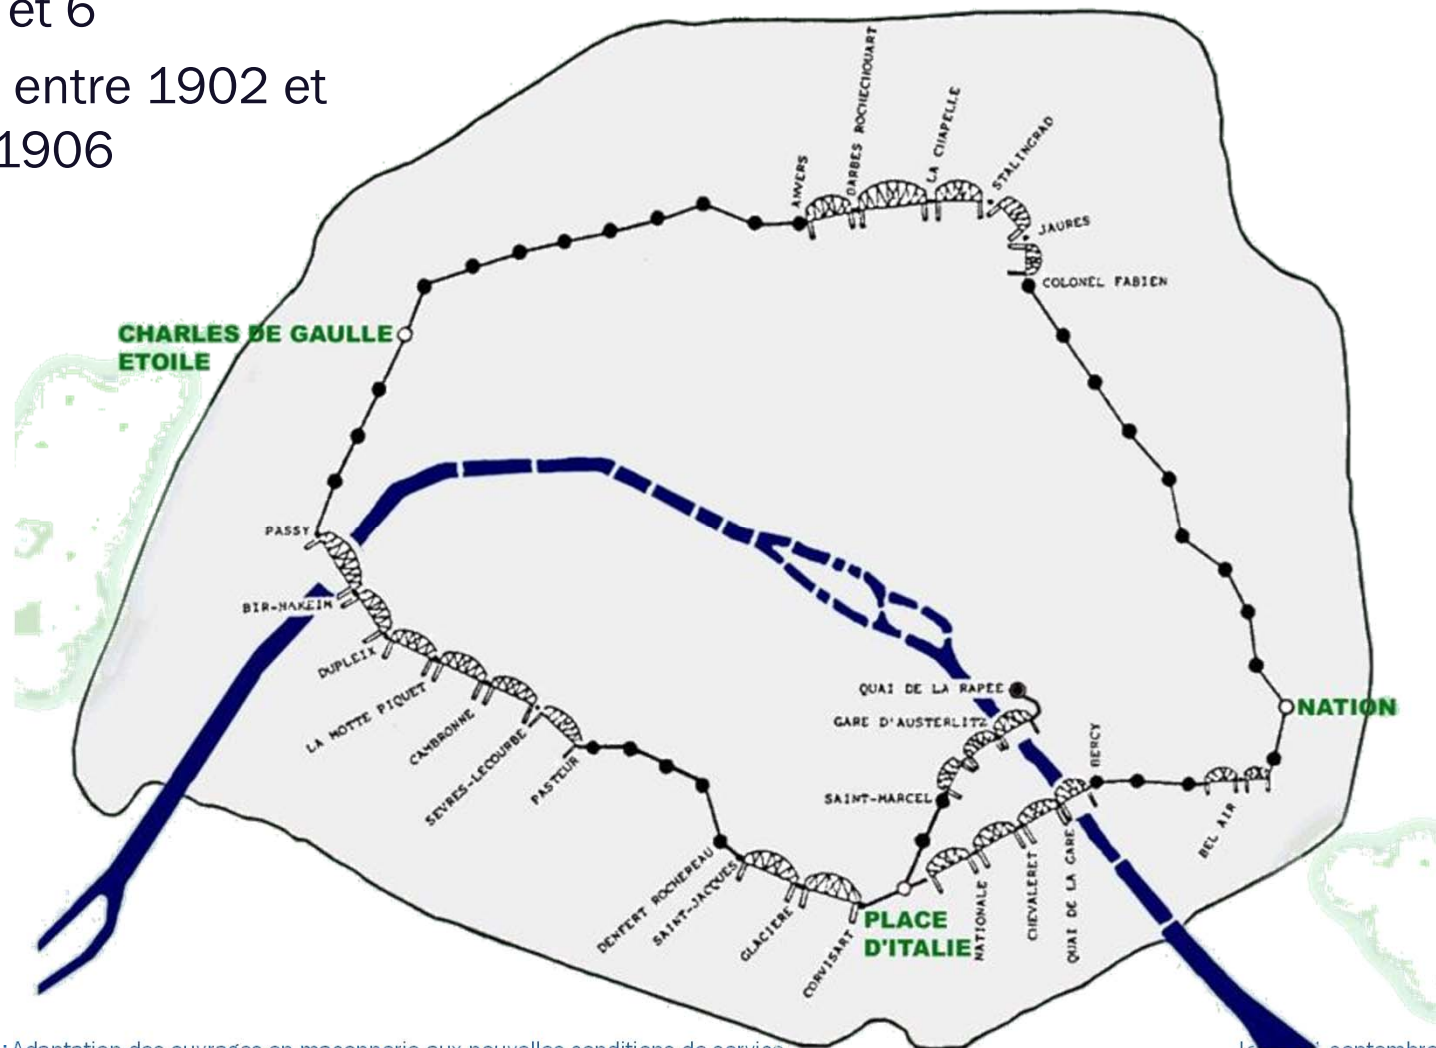
Description des viaducs du métro

Viaducs sur les lignes 2, 5
et 6
construits entre 1902 et
1906

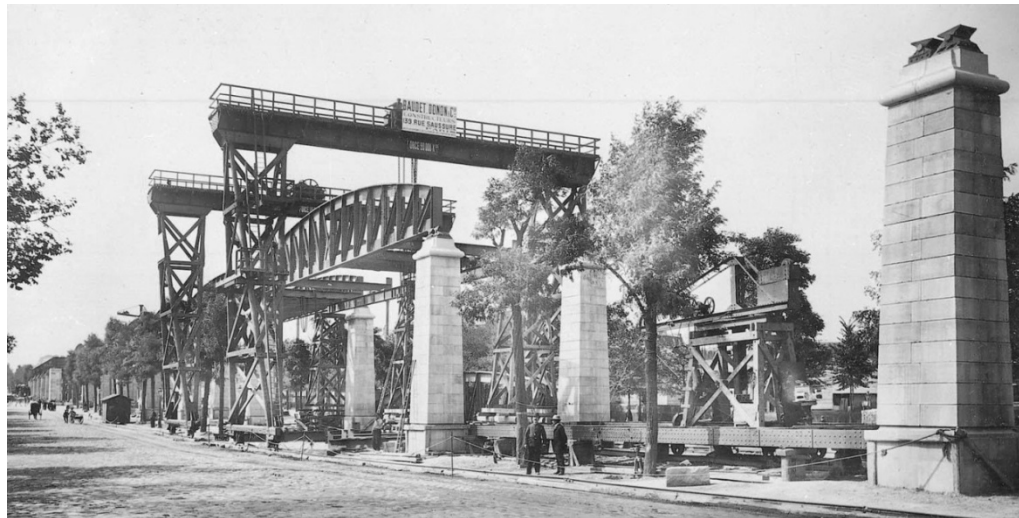
Longueur des viaducs métalliques :

- viaduc standard (205 travées) 5.1 km
 - 15 stations (70 travées) 1.1 km
 - 8 viaducs spéciaux 1 km
- Total..... 7.2 km**

Appuis sur piles en maçonnerie et colonnes en fonte :

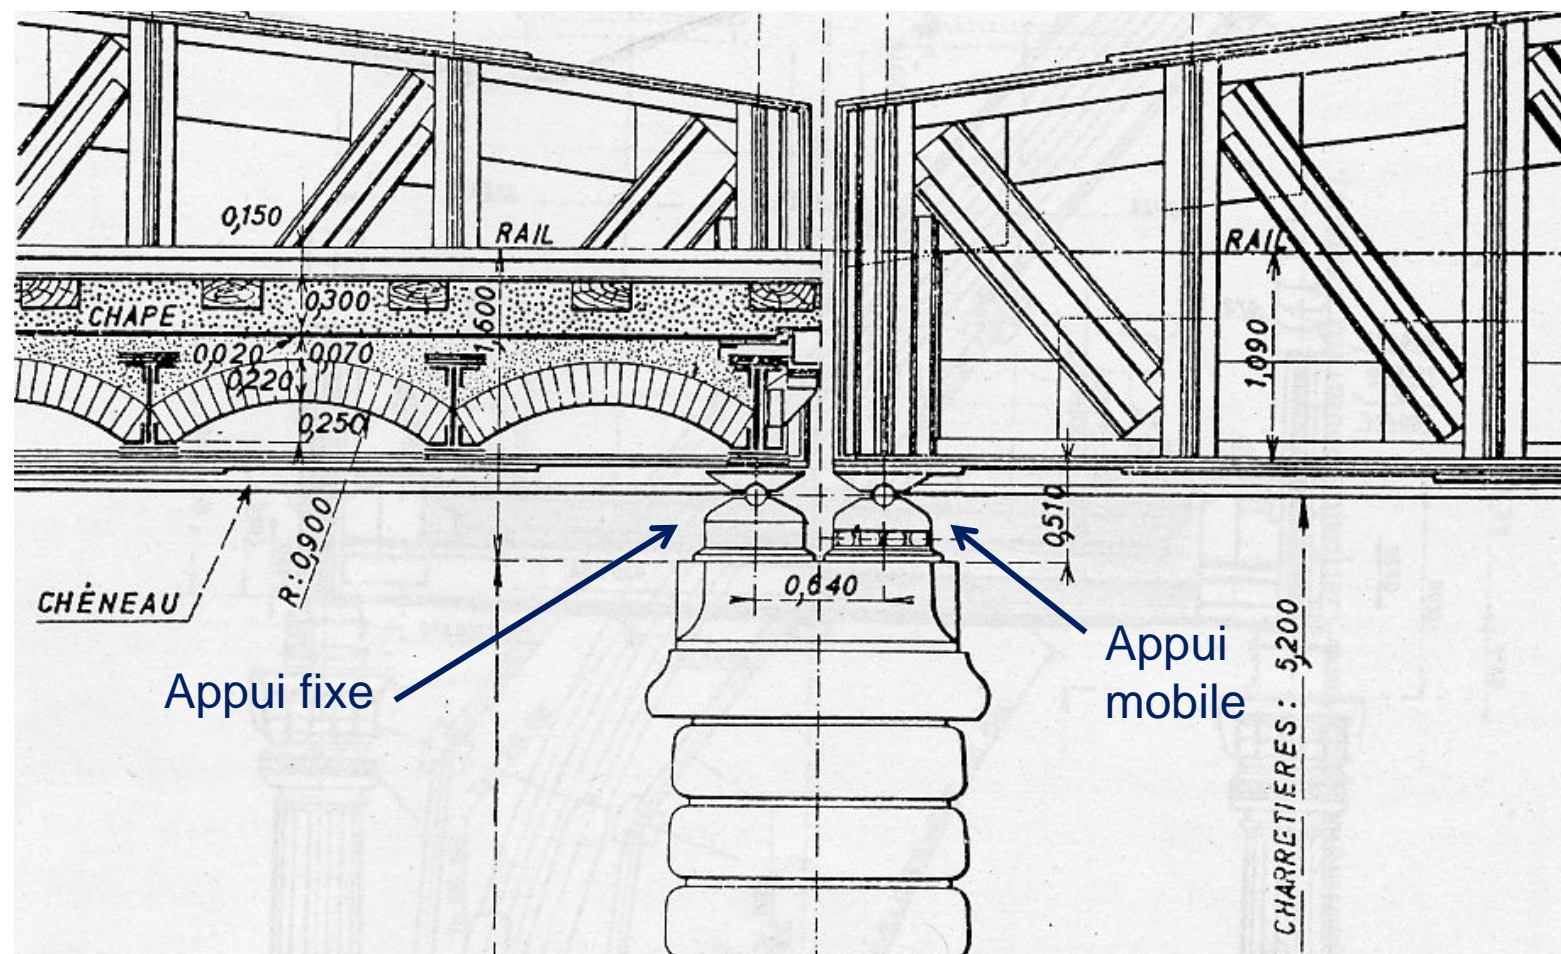
Fissuration pile en maçonnerie (Quai de la Gare)

- Des travées indépendantes
- Un appui fixe et un appui mobile pour permettre la dilatation du tablier

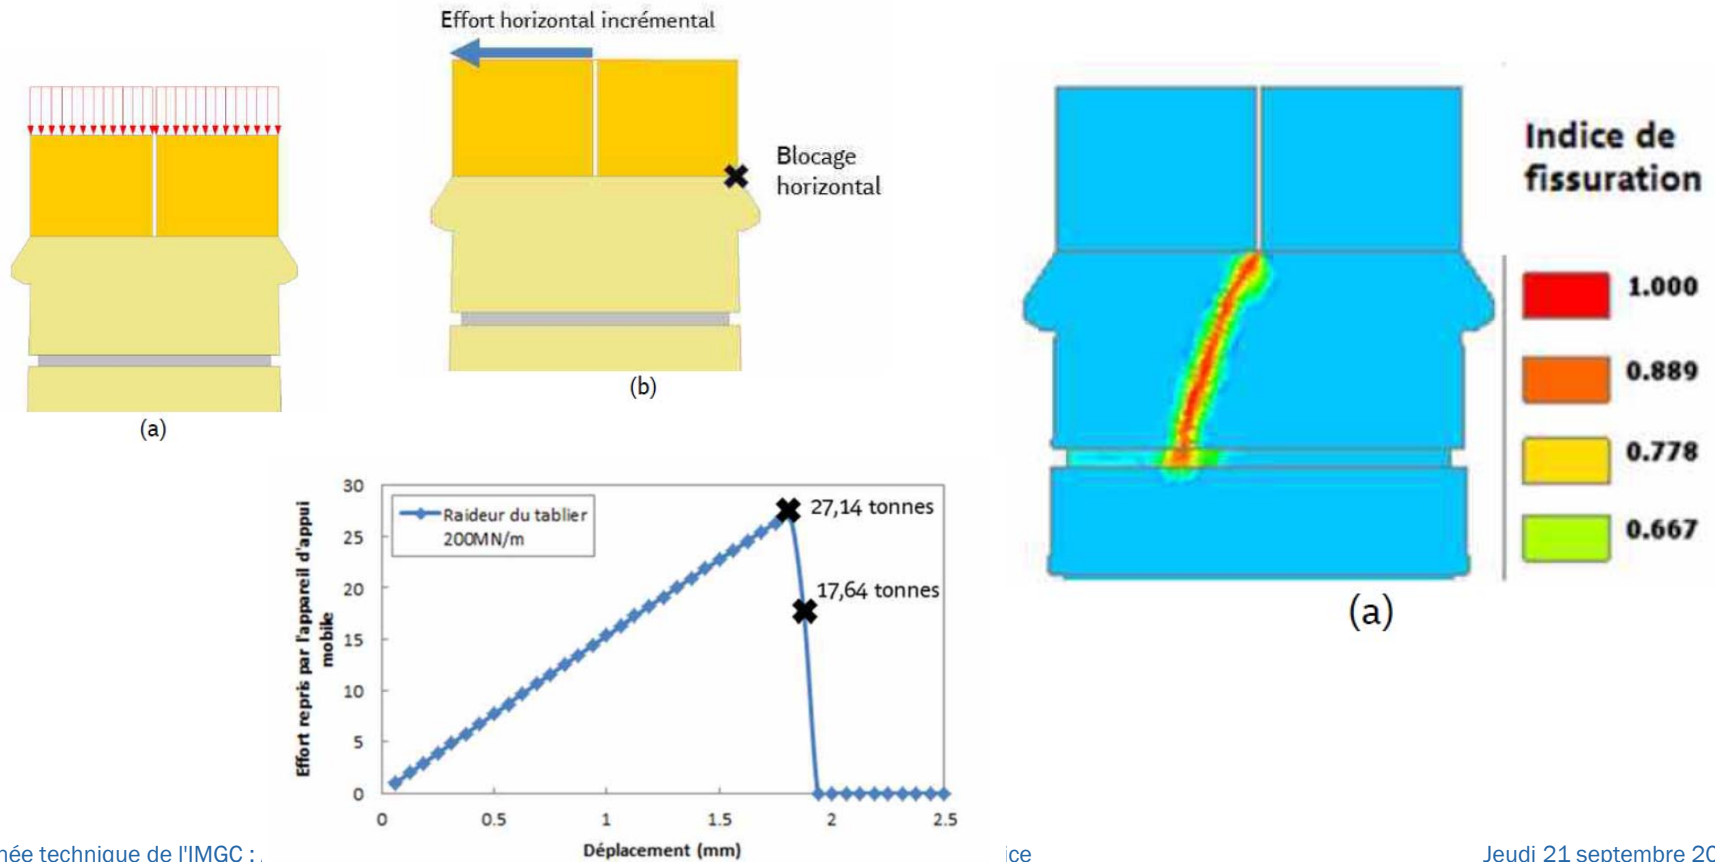
Fissuration pile en maçonnerie (Quai de la Gare)

Analyse de la fissuration par calcul aux éléments finis :

- Loi d'endommagement pour la maçonnerie,
- Charge horizontale incrémentale.
