ADAPTATION DES OUVRAGES EN MAÇONNERIE AUX NOUVELLES CONDITIONS DE SERVICE

Journée Technique
Vendredi 21 septembre 2017
à l'Amphithéâtre AUGUSTE BRULÉ

Patrimoine des ouvrages en maçonnerie RATP

Politique de gestion

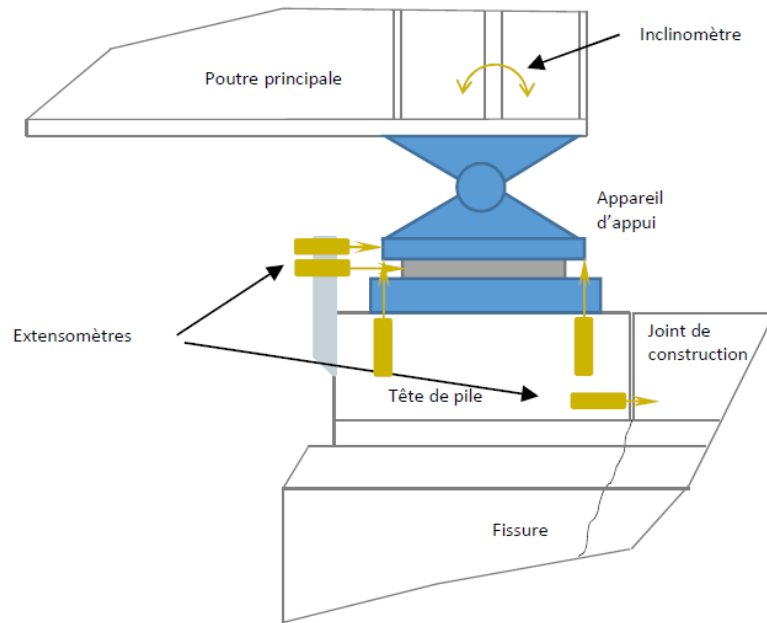
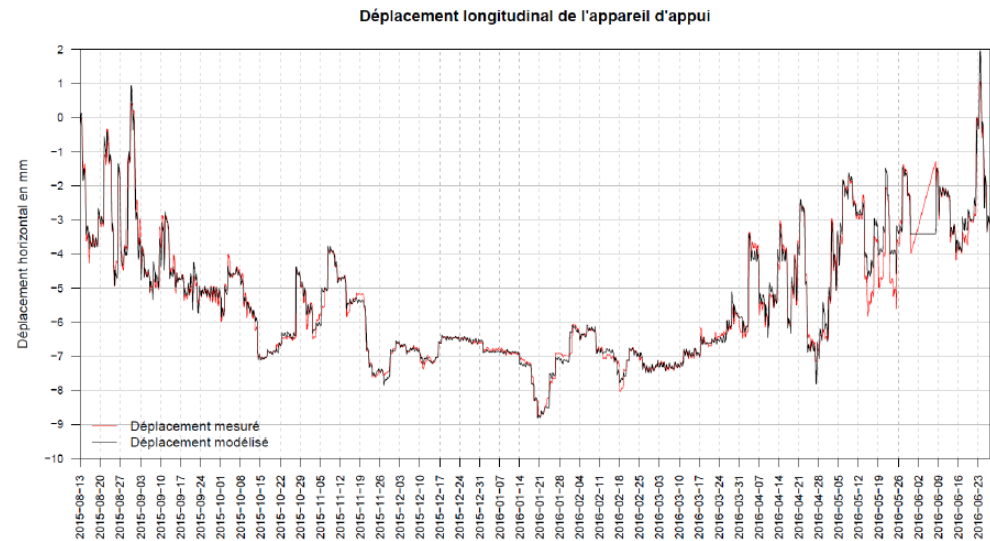
Fissuration pile en maçonnerie (Quai de la Gare)

Instrumentation et analyse simplifiée:

À partir du modèle de calcul développé par la RATP, certains paramètres ont pu être déterminés plus précisément. Ainsi a-t-on évalué le coefficient de frottement statique de l'appareil d'appui à **0,47** et le coefficient dynamique à 0,41, ce qui induit un effort horizontal de l'ordre de 32 tonnes dans la pile.

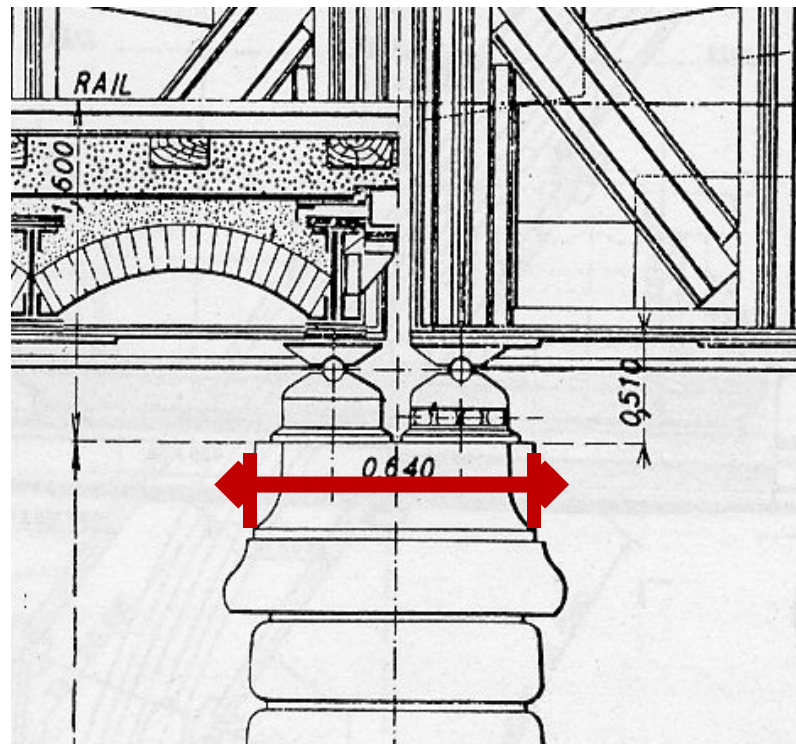
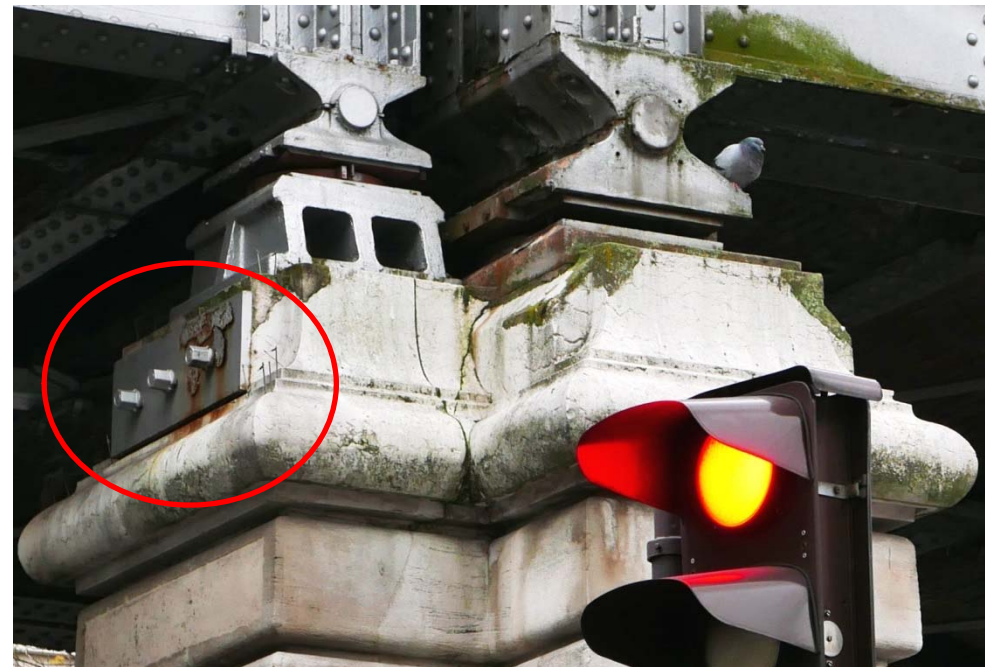
Fissuration pile en maçonnerie (Quai de la Gare)

Principe de confortement par clouage :

- *Plaques métalliques épaisses serrées par des barres métalliques,*
- *Les barres métalliques sont mises en place dans des forages réalisés dans la pierre, puis scellés au coulis.*

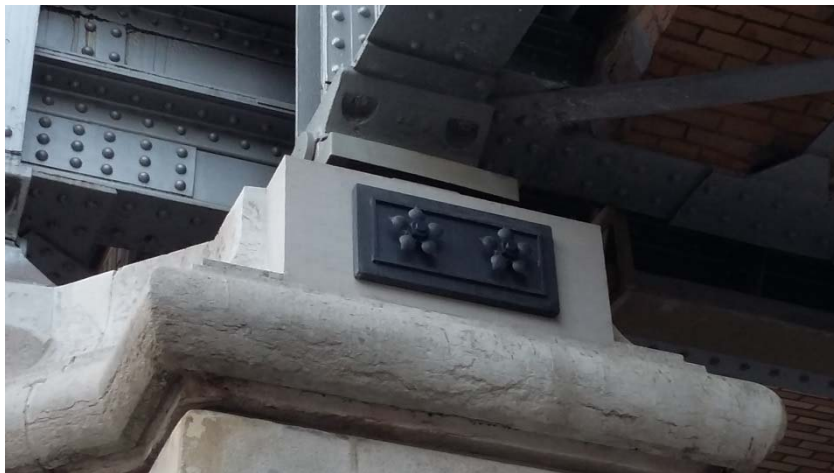
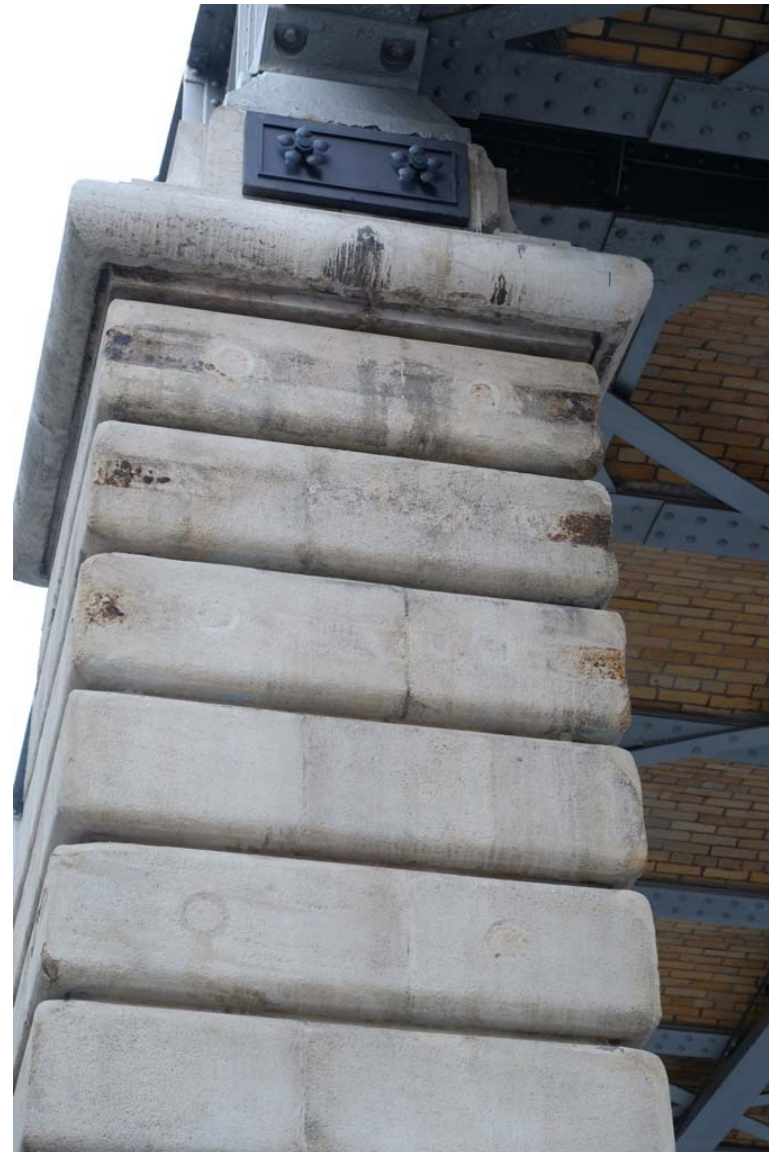
Fissuration pile en maçonnerie : Travaux de clouage

Exemple de confortement existant

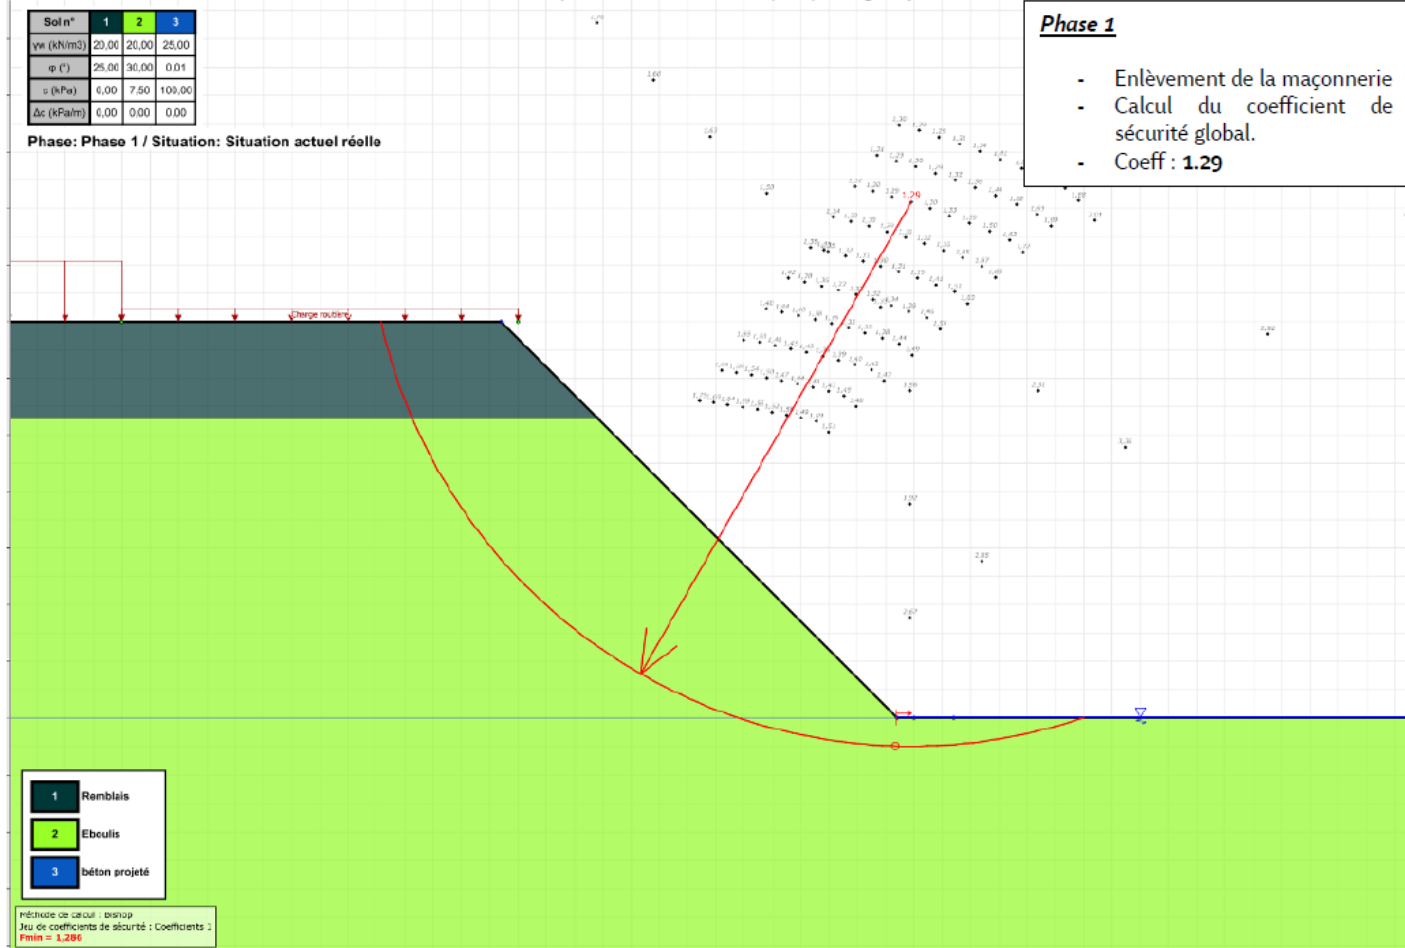
Perré St Cloud – ligne Tramway T2

Station Parc de Saint Cloud – Tram T2 – Confortement du Perré – Etude de stabilité de pente – G2-DCE - • Version (01-A) • 21/03/2017
