Les BFUP en réhabilitation d'ouvrages de génie civil

BFUP en réhabilitation des ouvrages d'art des RN suisses

Ana Spasojevic – Office fédéral des routes, Suisse

BFUP en réhabilitation des ouvrages d'art des routes nationales suisses

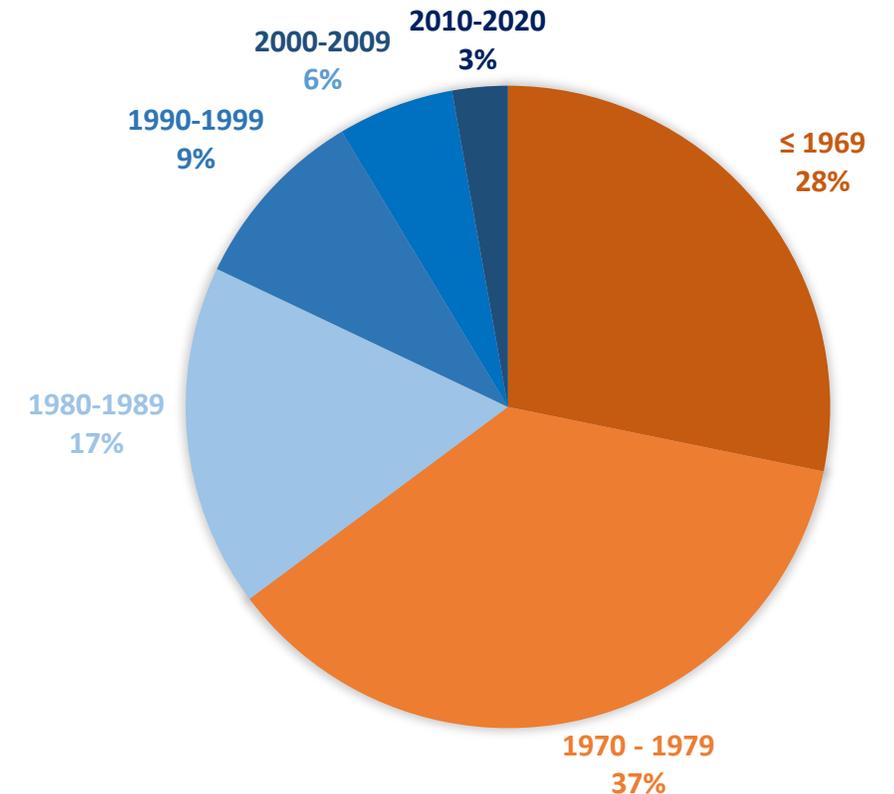
RÉPARTITION DE TOUS LES PONTS PAR DÉCENNIE

Extrait de la base de donnée KUBA (Etat 2022)

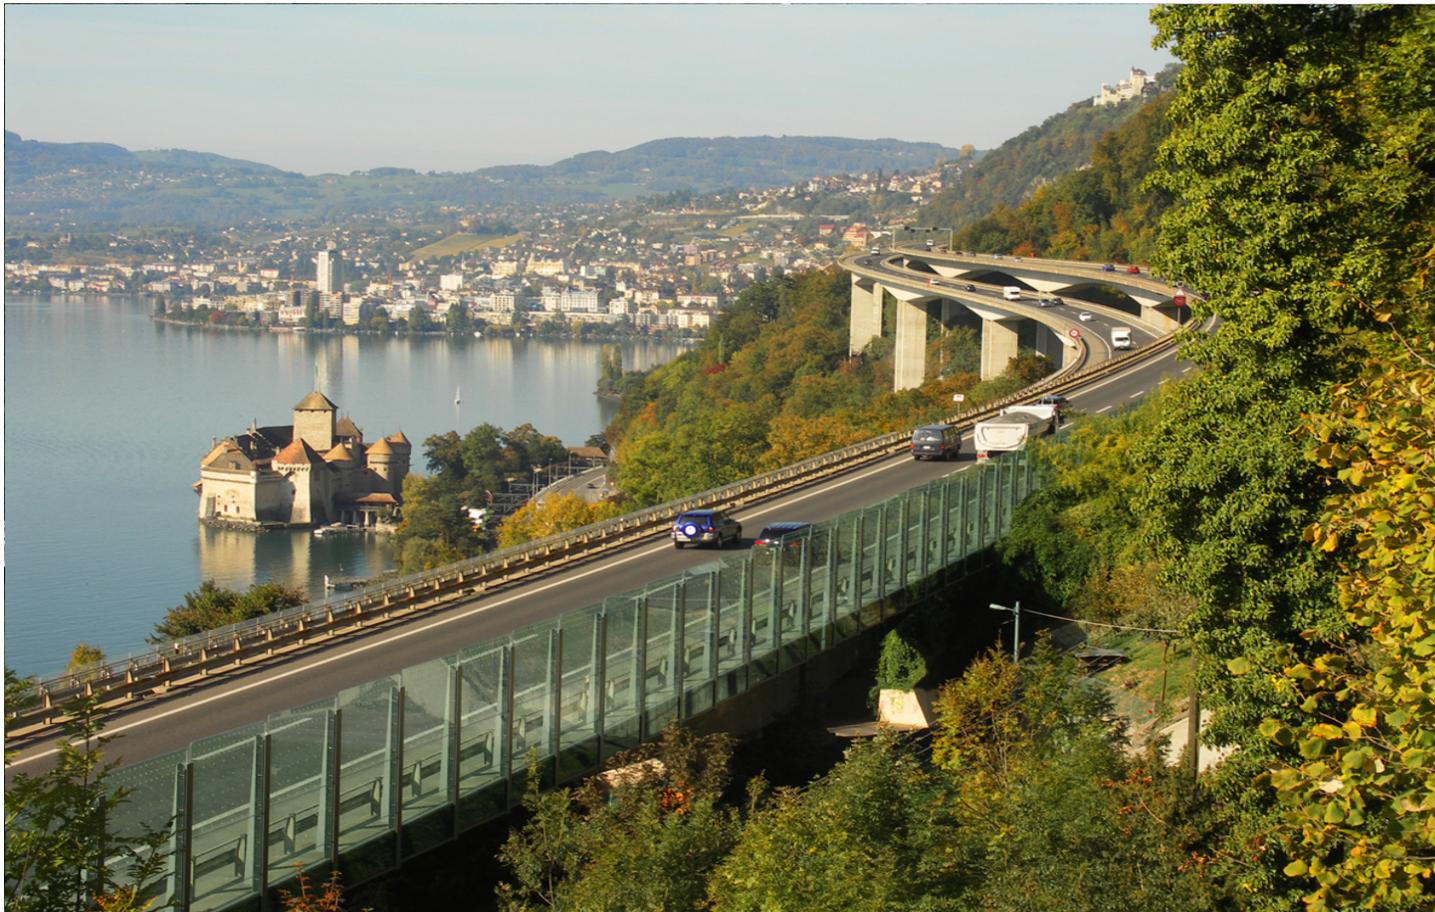
Viaducs de Chillon, RN 09:

- 2 viaducs construits entre 1966 et 69
- Longueur 2'100 m et 2'120 m
- Trafic ~ 65'000 v/j

- Assainissement du tablier en utilisant du BFUP (~ 2'300 m³)
- Remplacement des bordures et sdr
- Sécurisation parasismique
- Sécurisation des piles et fondations

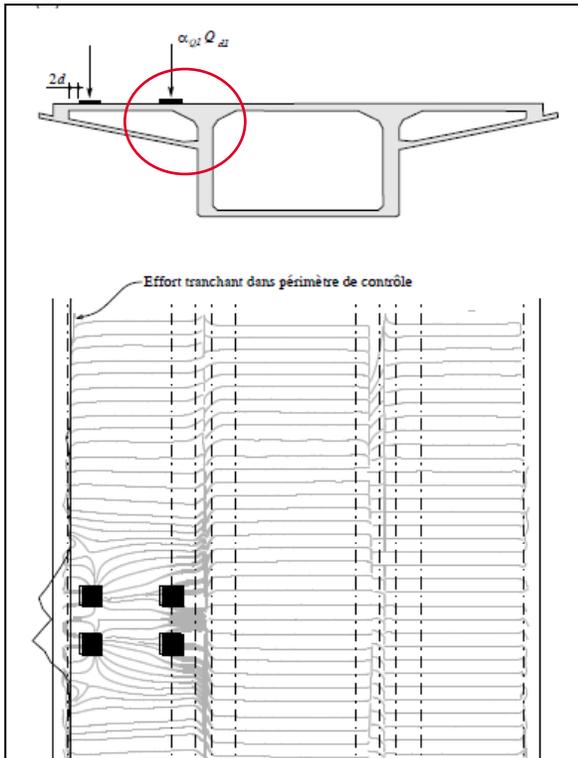
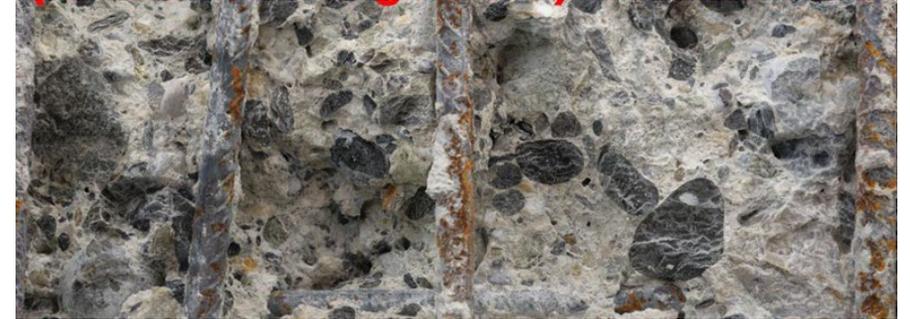
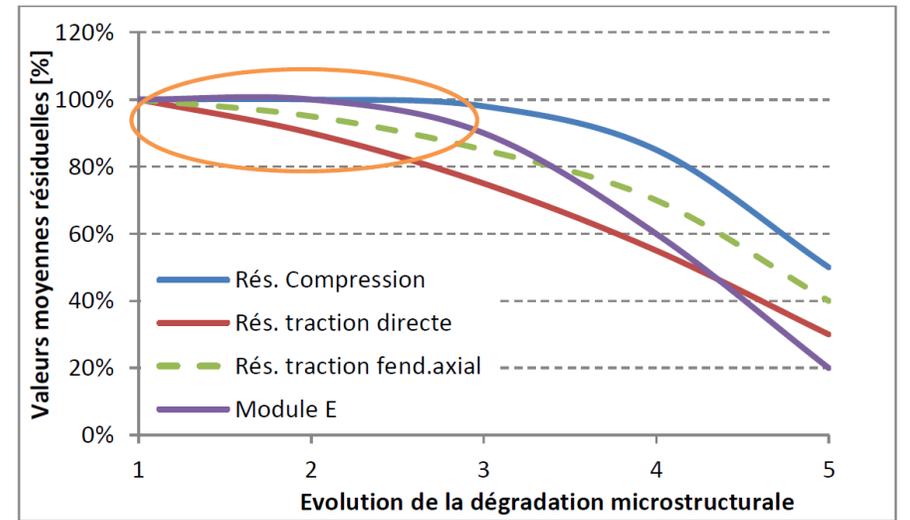
Pathologies particulières du béton du tablier : RAG

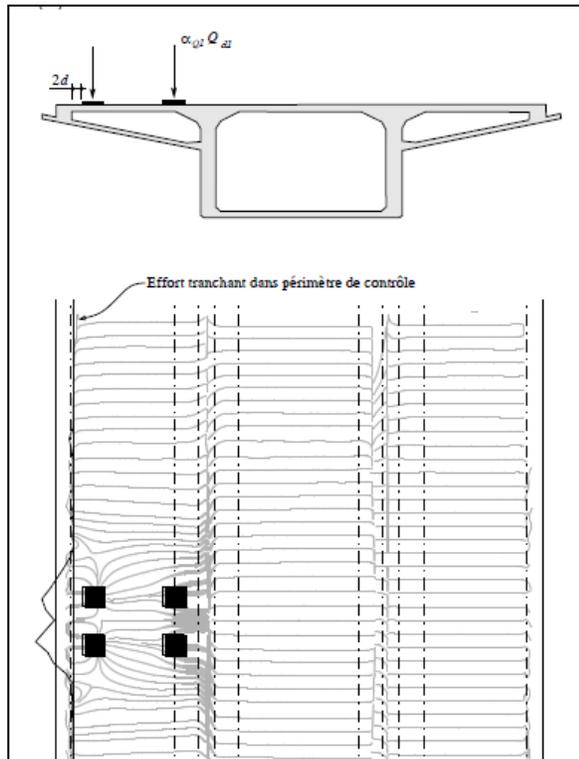
Utilisation du BFUP? Séries d'essais pour confirmer le concept d'utilisation du BFUP

Dispositif de la série des tests A

Dispositif de la série des tests B

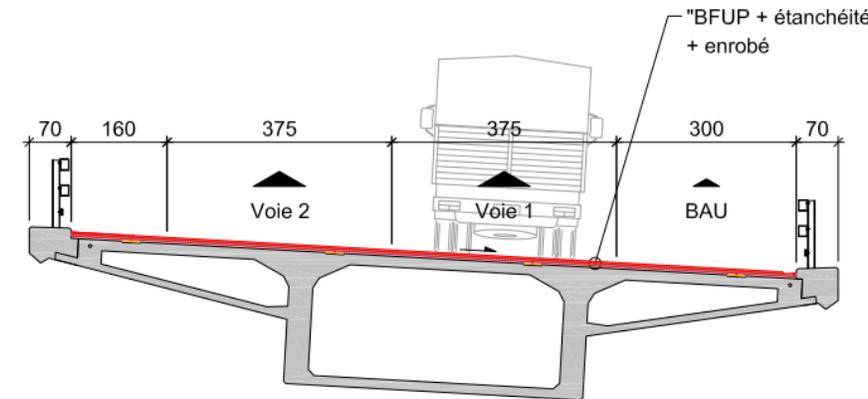
Bétonnage d'une couche en BFUP armé :

- Arm. transversale, ép. BFUP 40mm
- Arm. transversale et longitudinale pour les zone sur les piles, ép. BFUP 50 mm

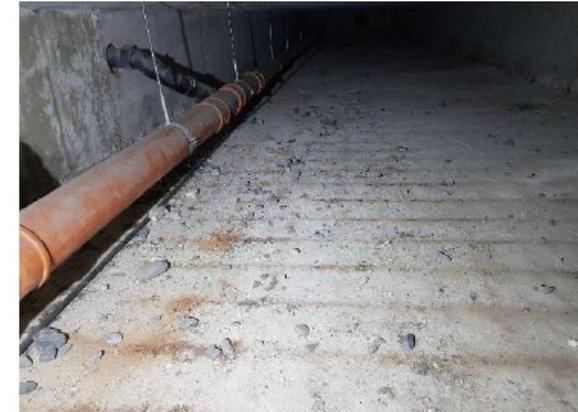
Pathologies du béton, qualité d'injection de la précontrainte:

État de la dalle de roulement, des âmes et de la dalle inférieure, photos: INGPHI

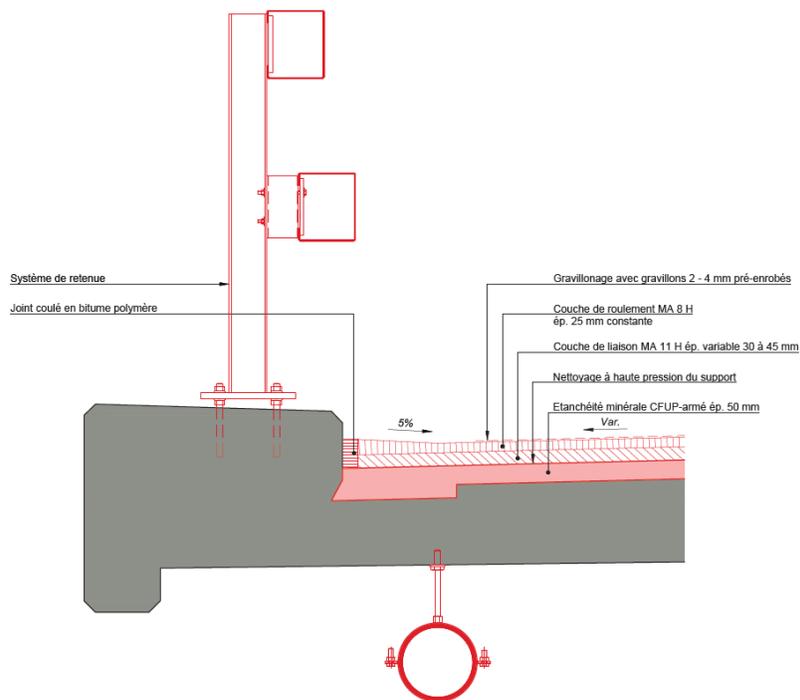
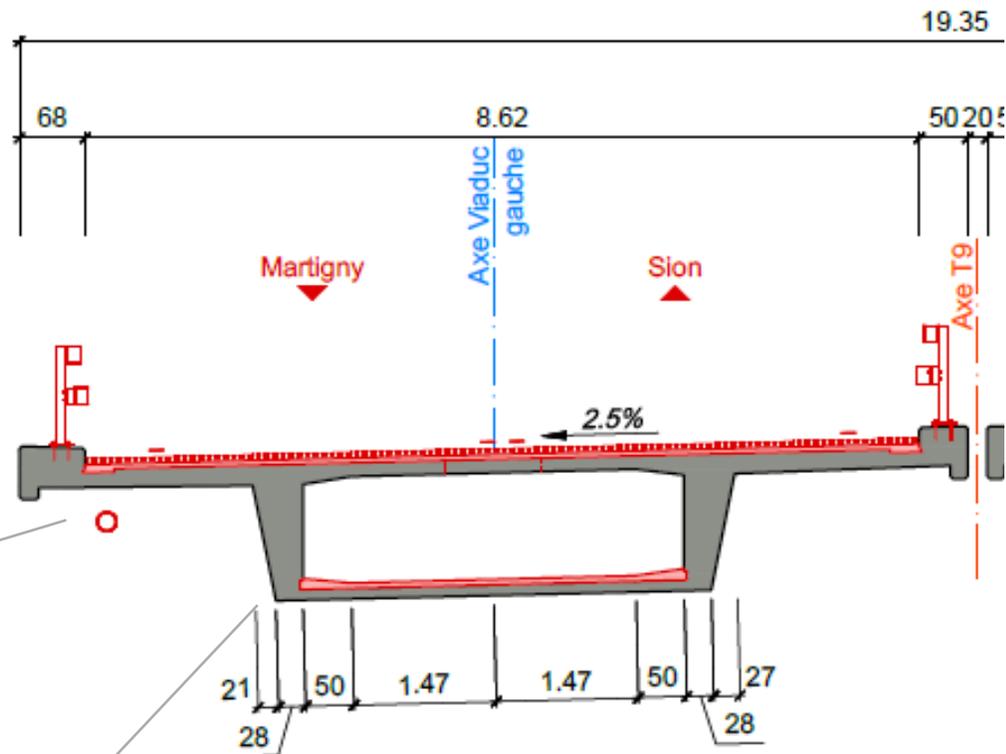
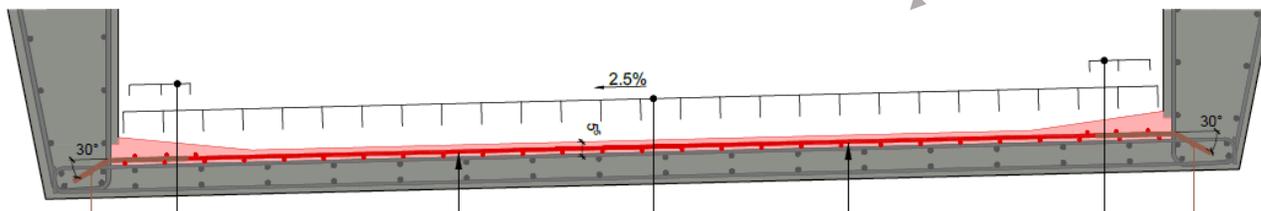
Intervention : renforcement et étanchéité en BFUP

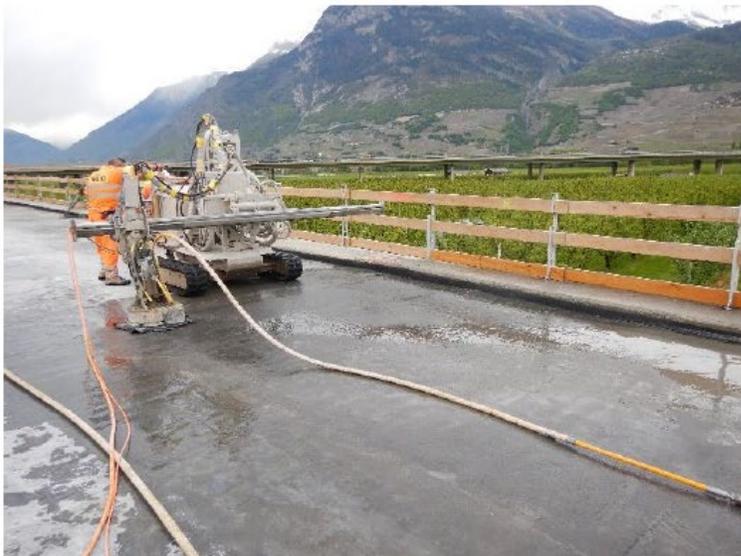
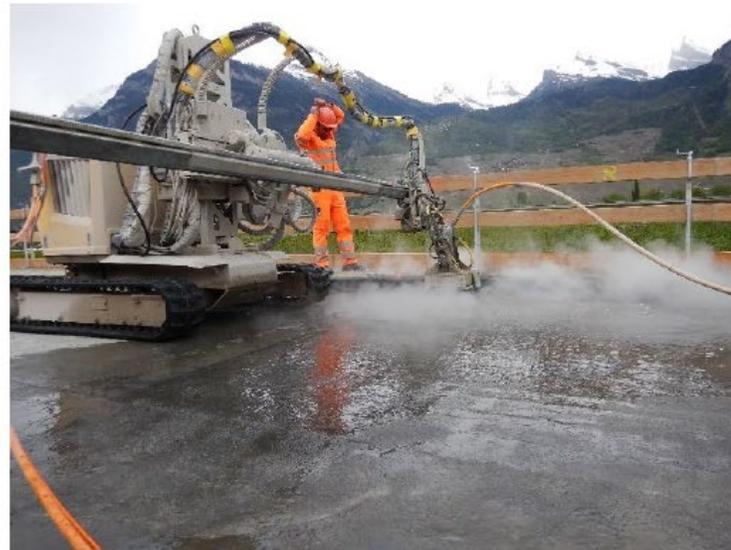
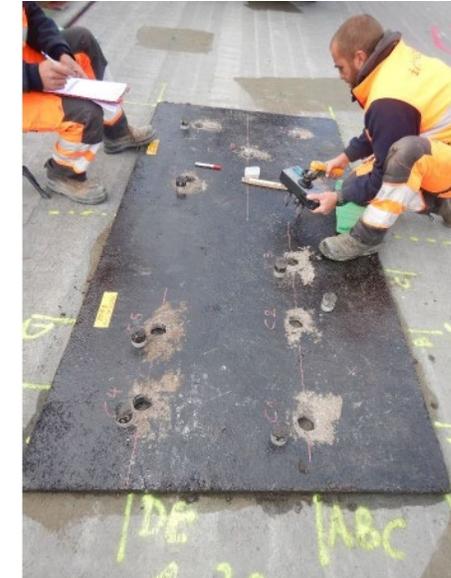
Fig. 6 : Système d'étanchéité BFUP pour projets et applications pilotes

Préparation de la surface et essais d'adhérence MA - BFUP

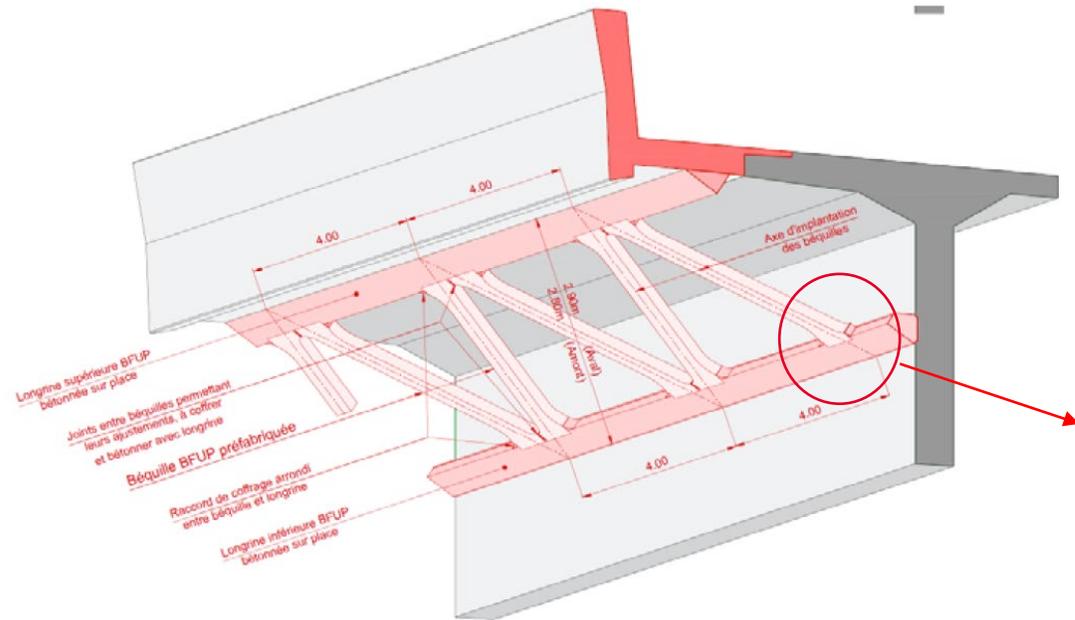
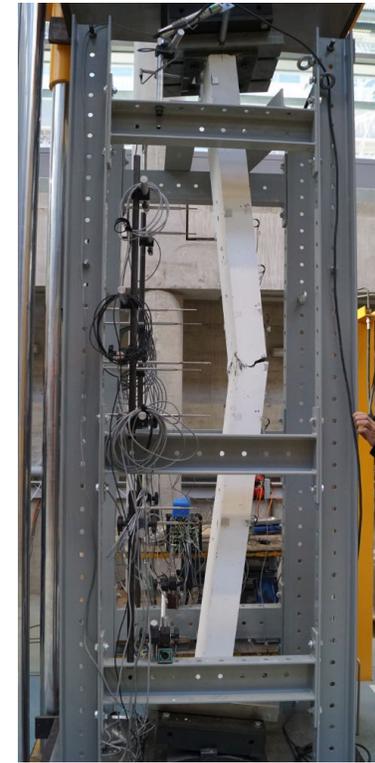
Béquilles en BFUP : Comportement des béquilles et des détails de connexion

Etudes expérimentales, plusieurs séries d'essais

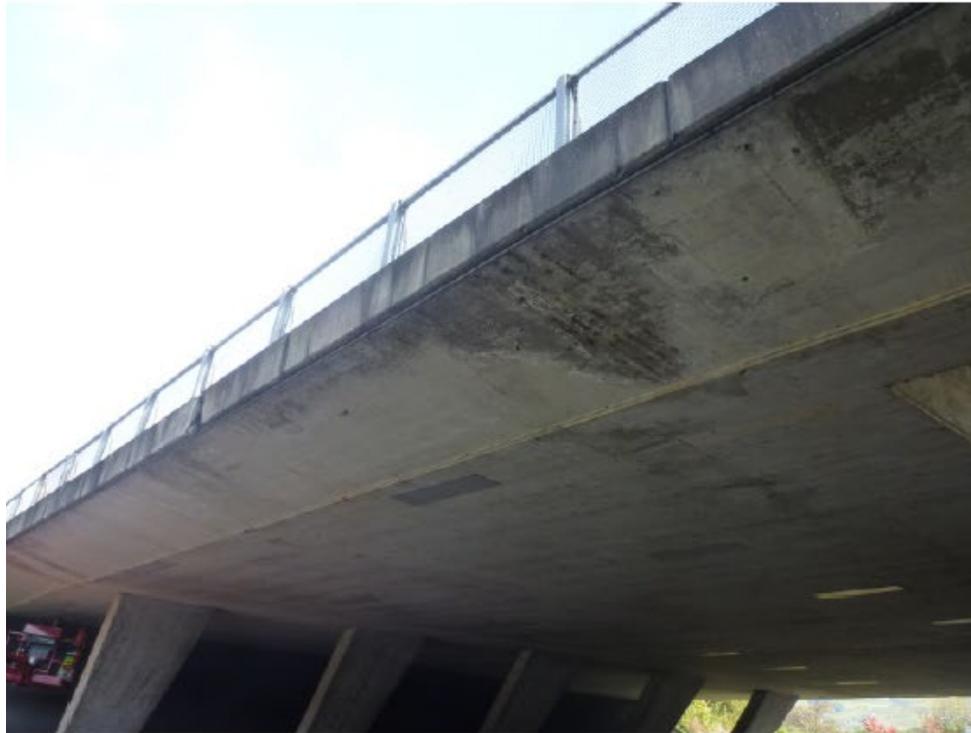
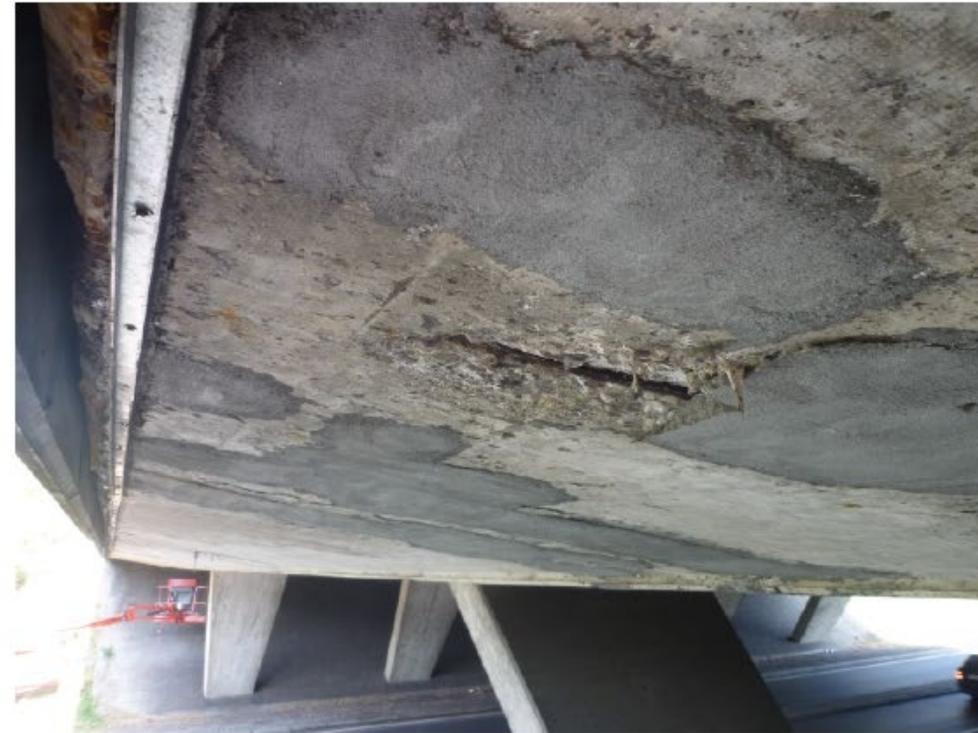
Pathologies du béton

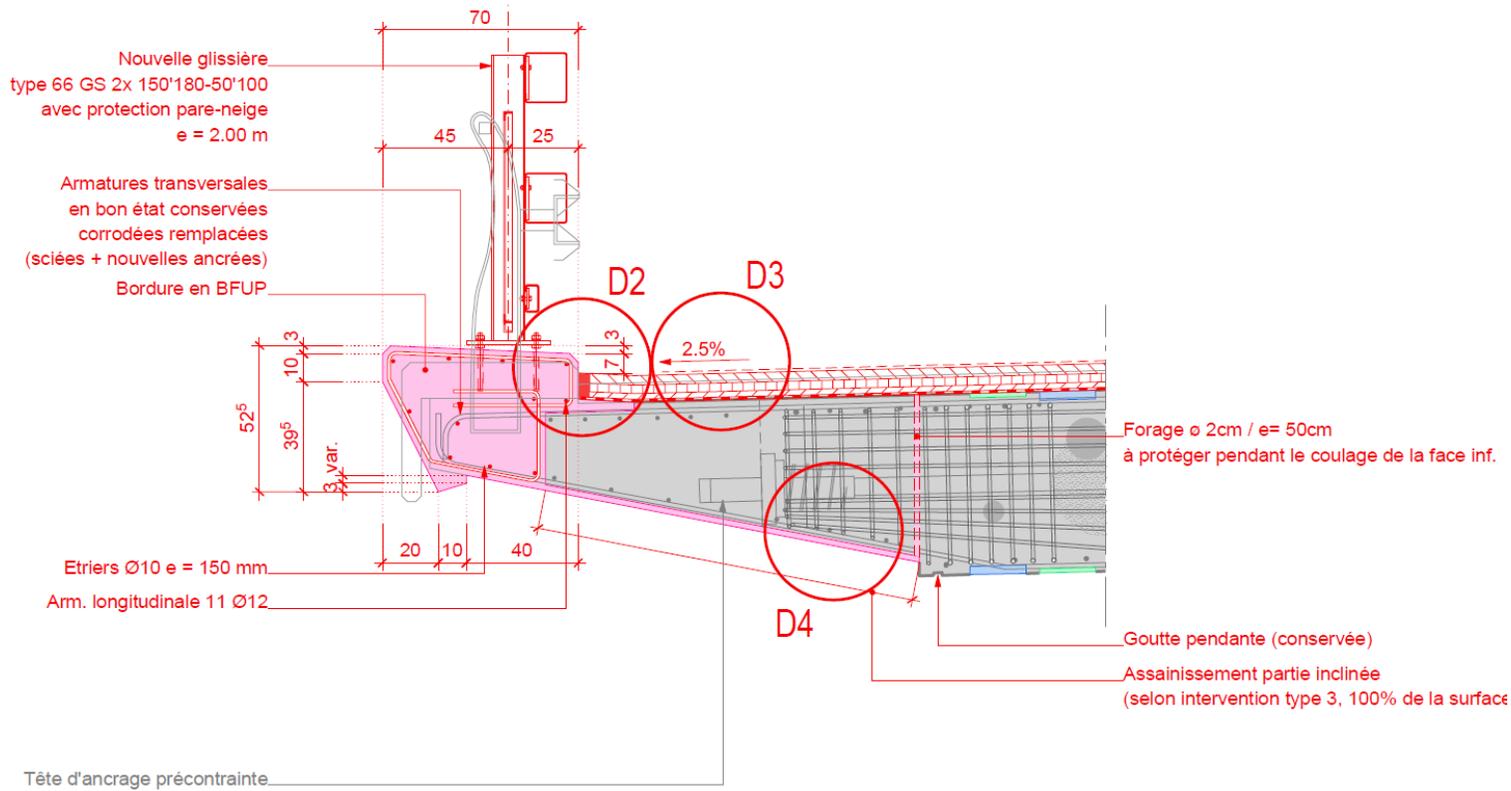
Principes et particularités d'intervention

Détail D4 1:5
Concept de reconstruction
Face inférieure du tablier

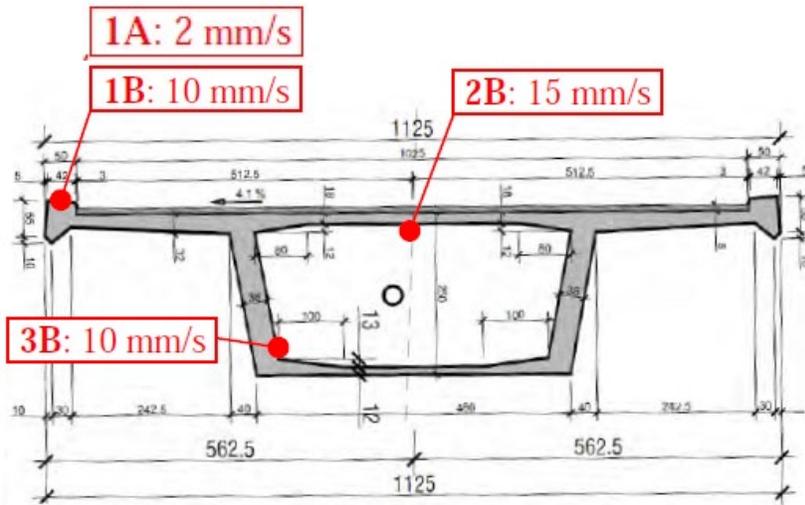
Viaduc Fornaci : mesures de vibration
A - travée, B - sur appuis

- Viaduc Fornaci, RN 02 : essais d'adhérence béton - BFUP soumis à des vibrations au jeune âge; confirmation de la qualité d'interface *in situ* par des méthodes non-destructives
- Pont Grenz, RN 02 : essais de tenue en pente du la surface en BFUP soumise à des vibrations au jeune âge

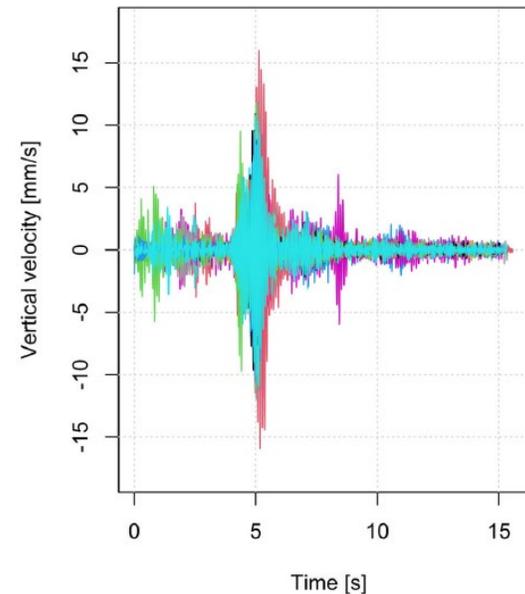
Grenzbrücke : Profils de vitesse enregistrés sur le tablier lors de chocs (13 événements superposés)

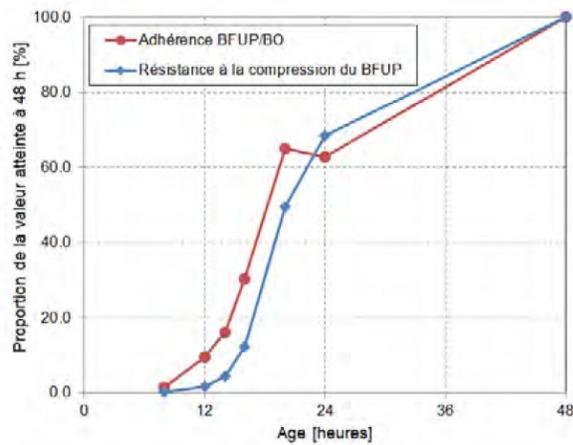
Evolution de la résistance à la compression du BFUP et de l'adhérence BFUP/BO

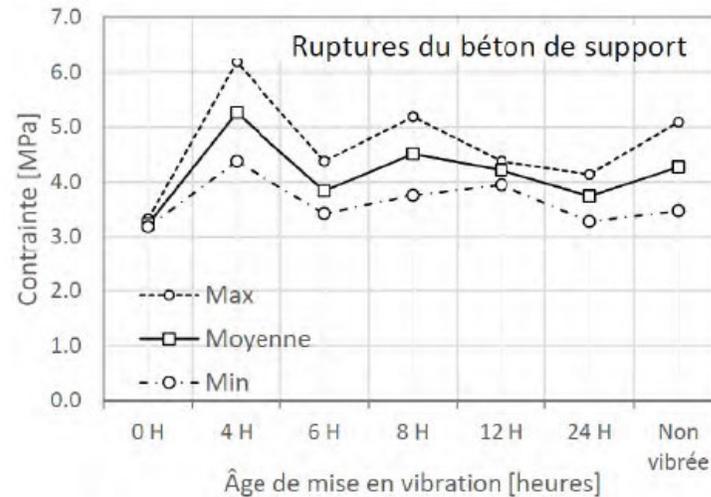
Echantillons soumis à des vibrations

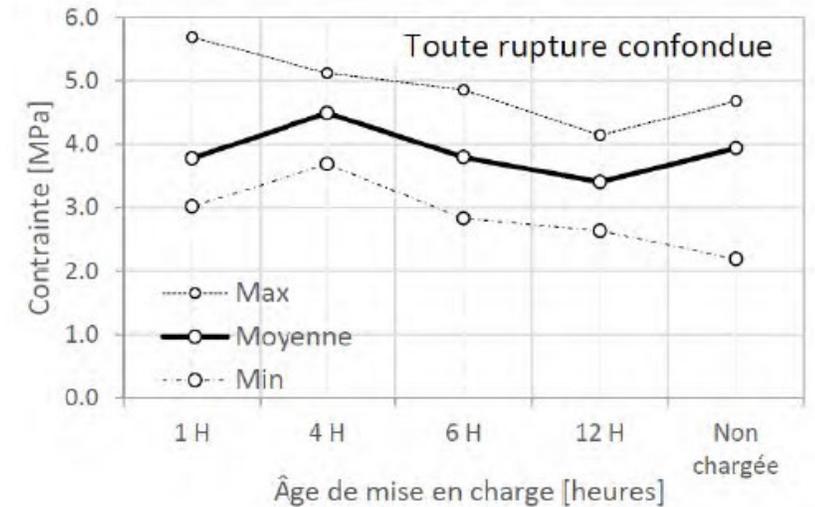
Echantillons soumis à une force cyclique

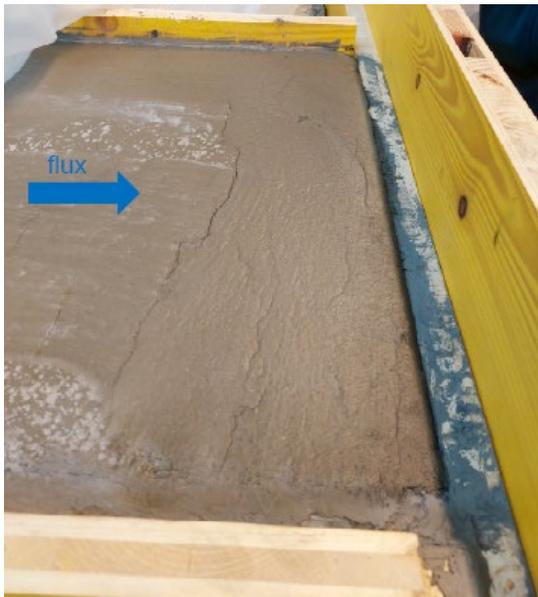
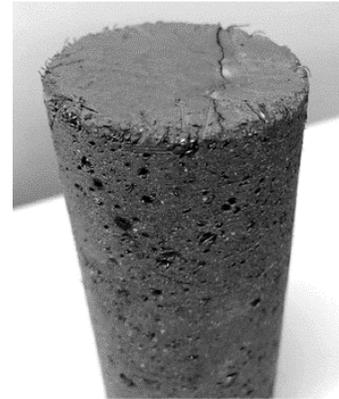
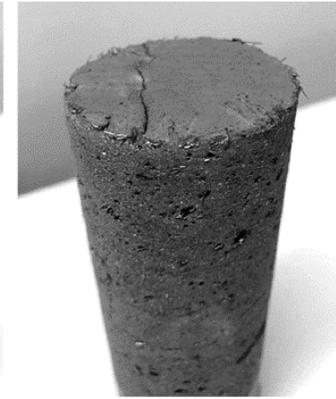
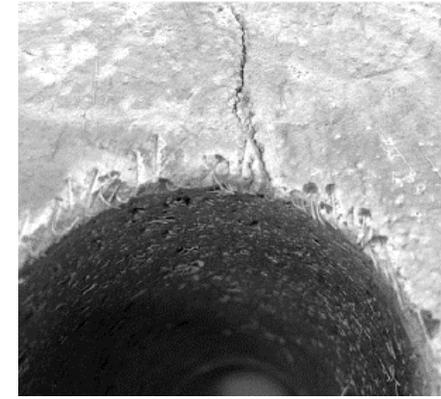
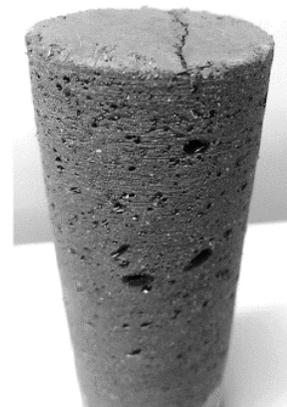
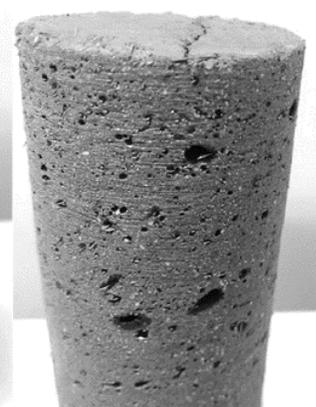
Essais de tenue en pente du BFUP soumis à des vibrations au jeune âge:

fissuration superficielle

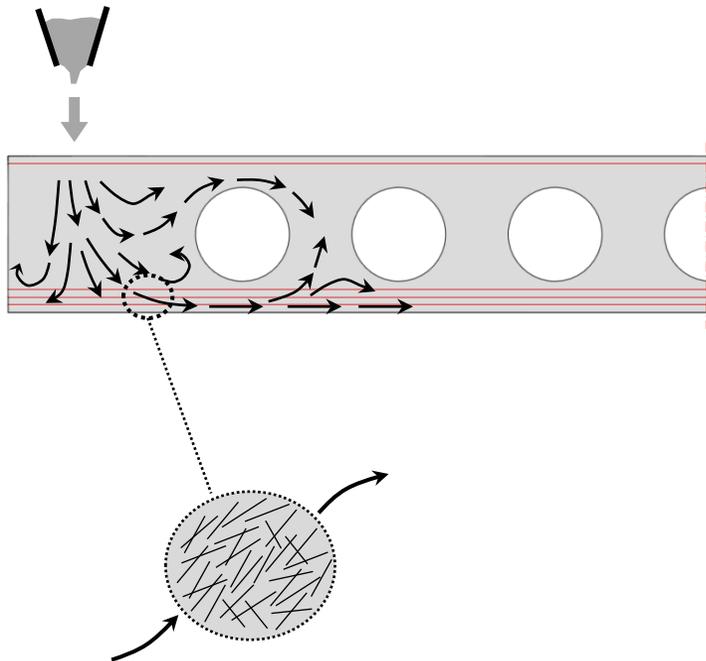
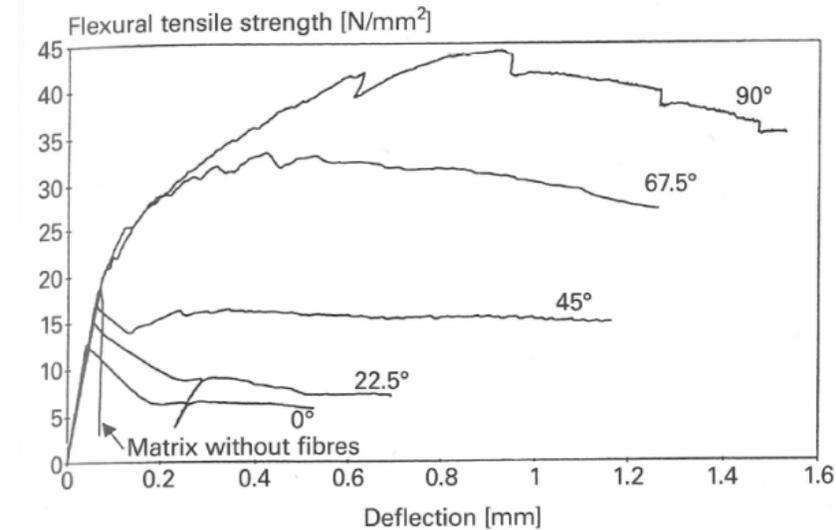
Mise en œuvre : assurer les propriétés mécaniques qui caractérisent le matériaux dans les éléments de structure

Diagramme de la Thèse de F. Baby

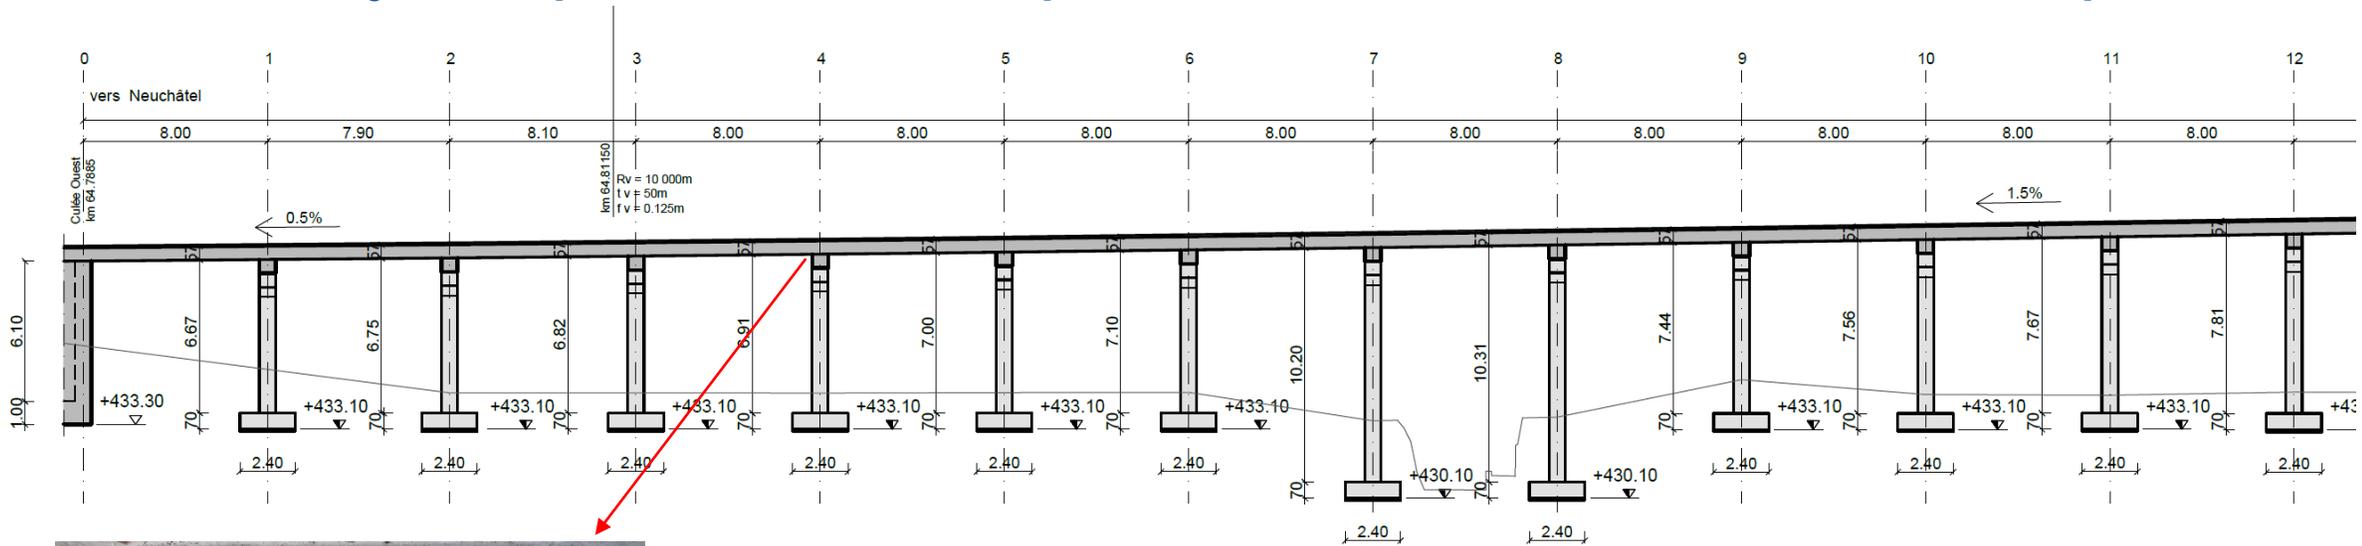
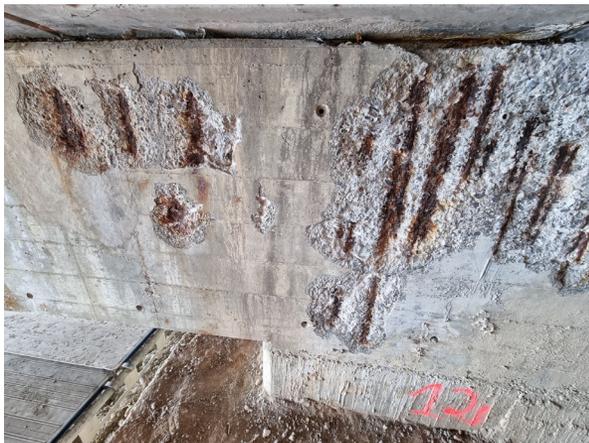
Multitude des joints – perte d'étanchéité, exposition aux chlorures des entretoises et des piles

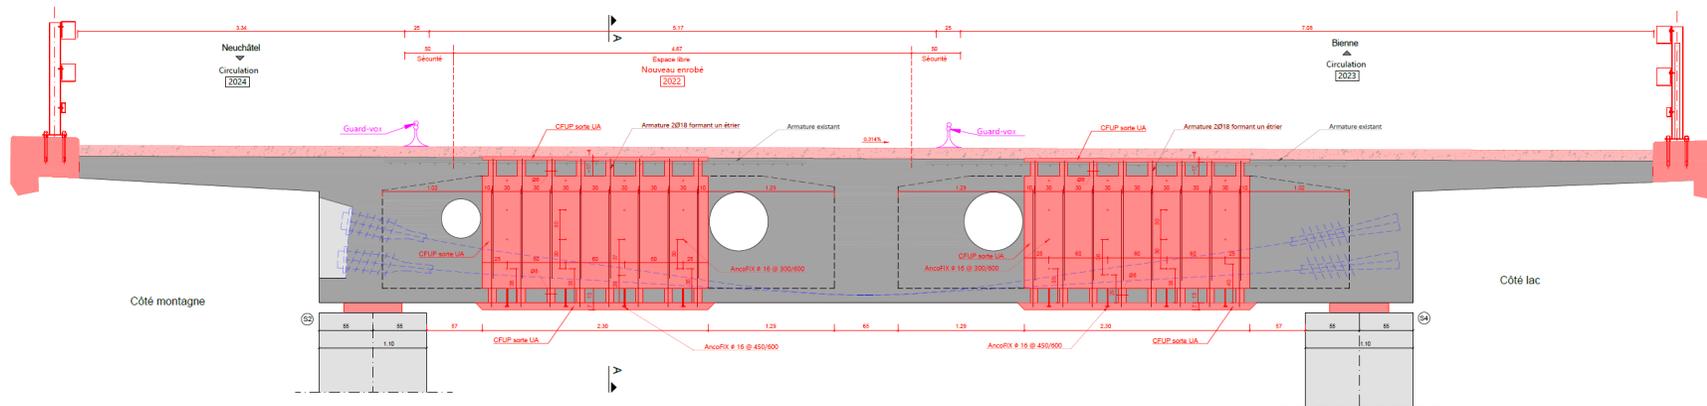
Poutre dans l'axe VII
1:20

Renforcement d'une entretoise à l'effort tranchant

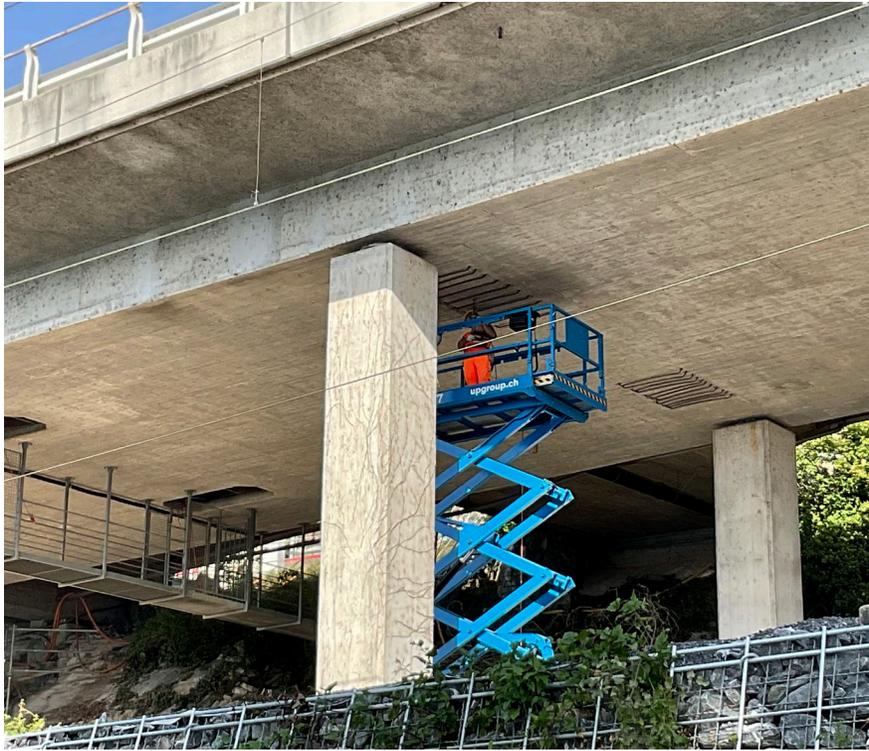
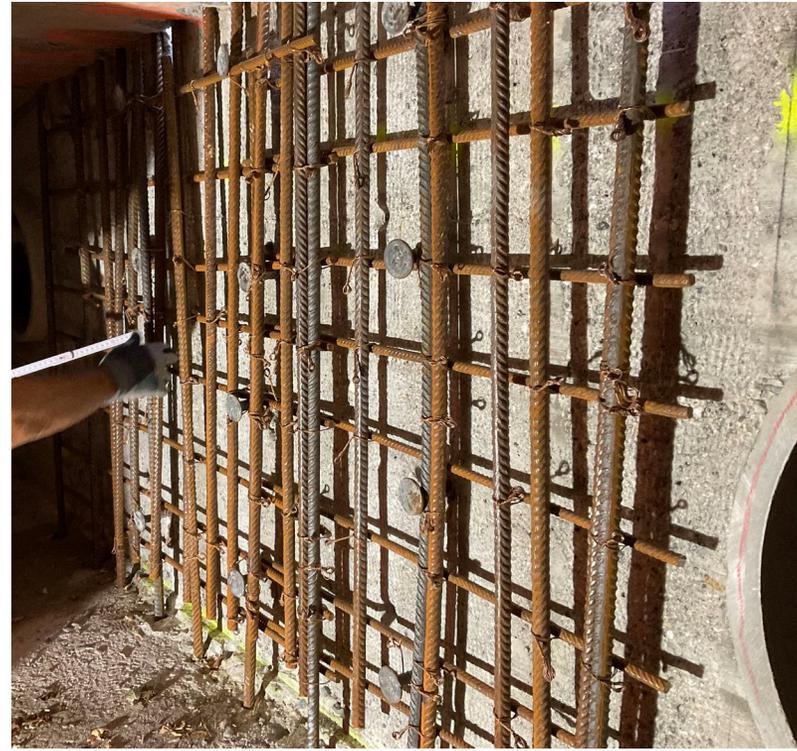
Renforcement d'une entretoise à l'effort tranchant

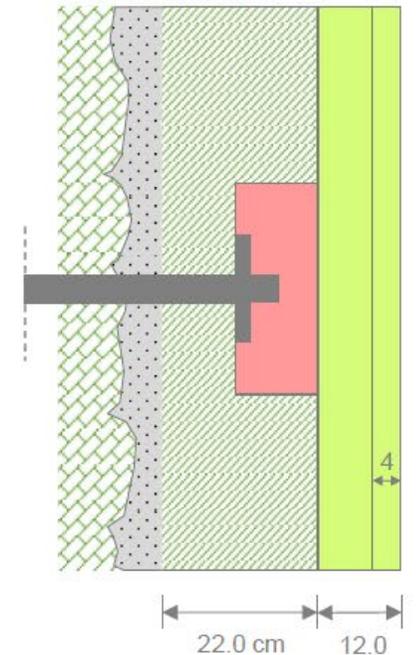
...versus une intervention utilisant du BFUP: avantages, difficultés, défis

Final state: drainage + sealing + new primary lining

New primary lining
(UHPFRC)

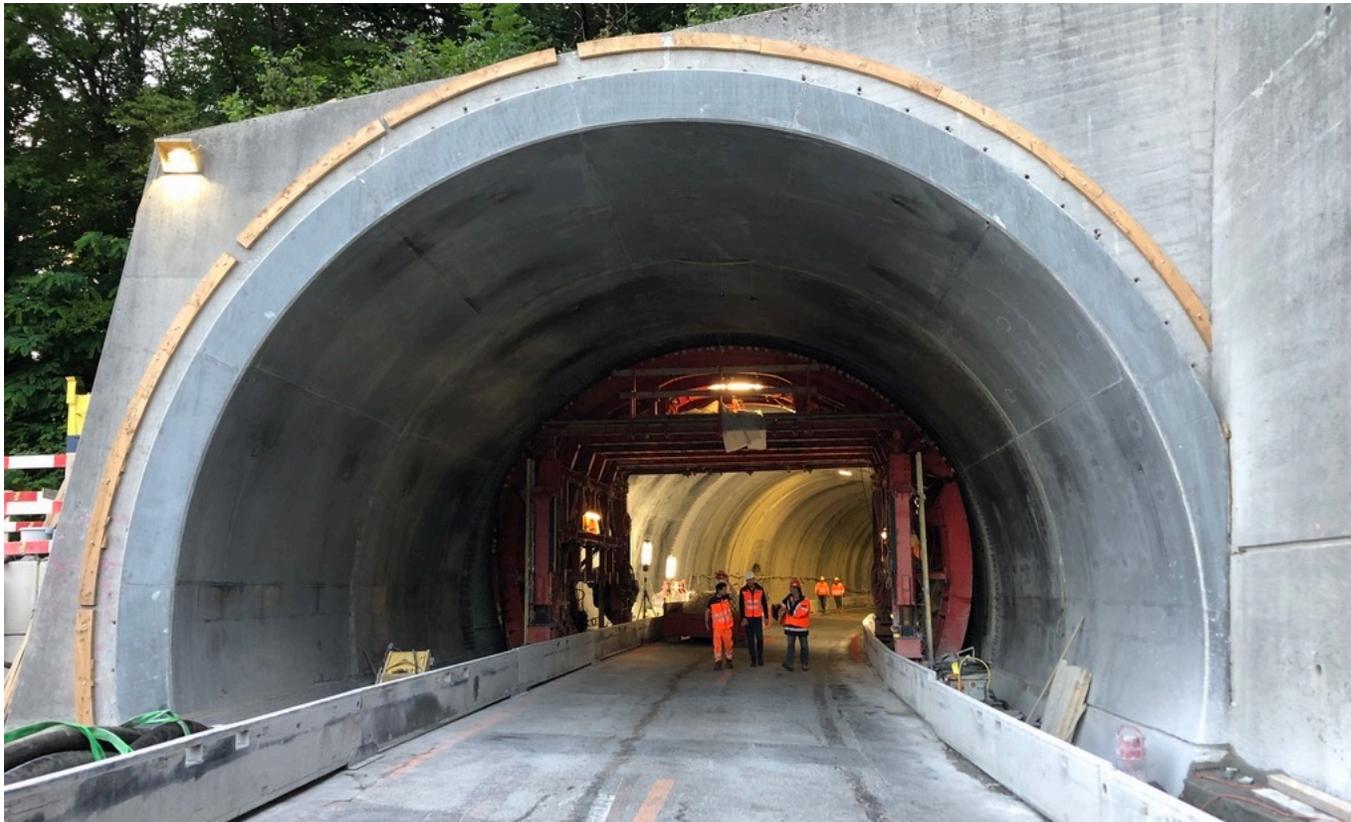
Portail en BFUP du Tunnel 5, RN 16 : Essais d'utilisation du BFUP pompé dans un coffrage sous voûte existante

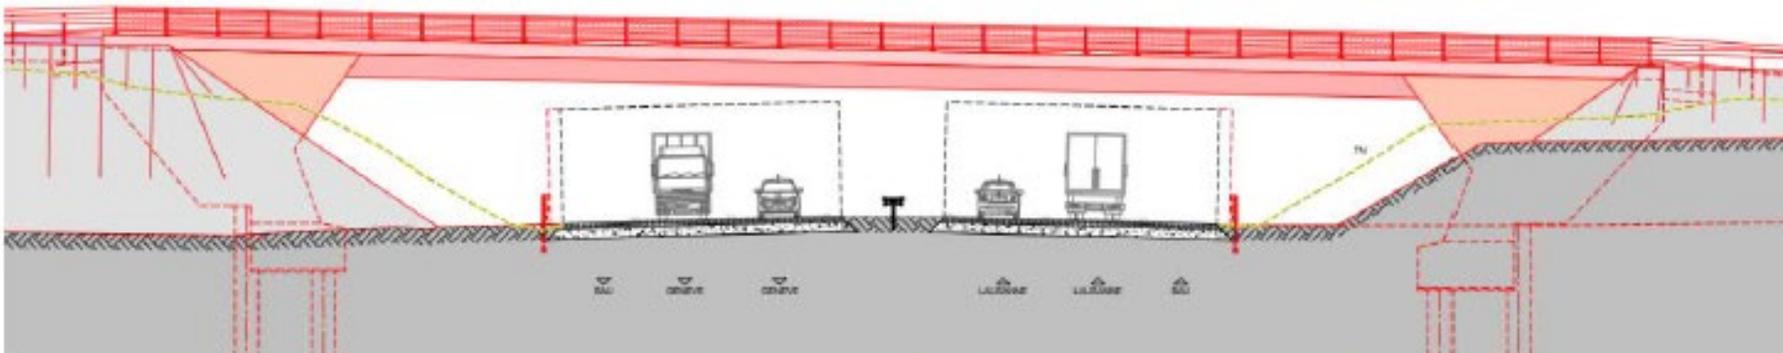
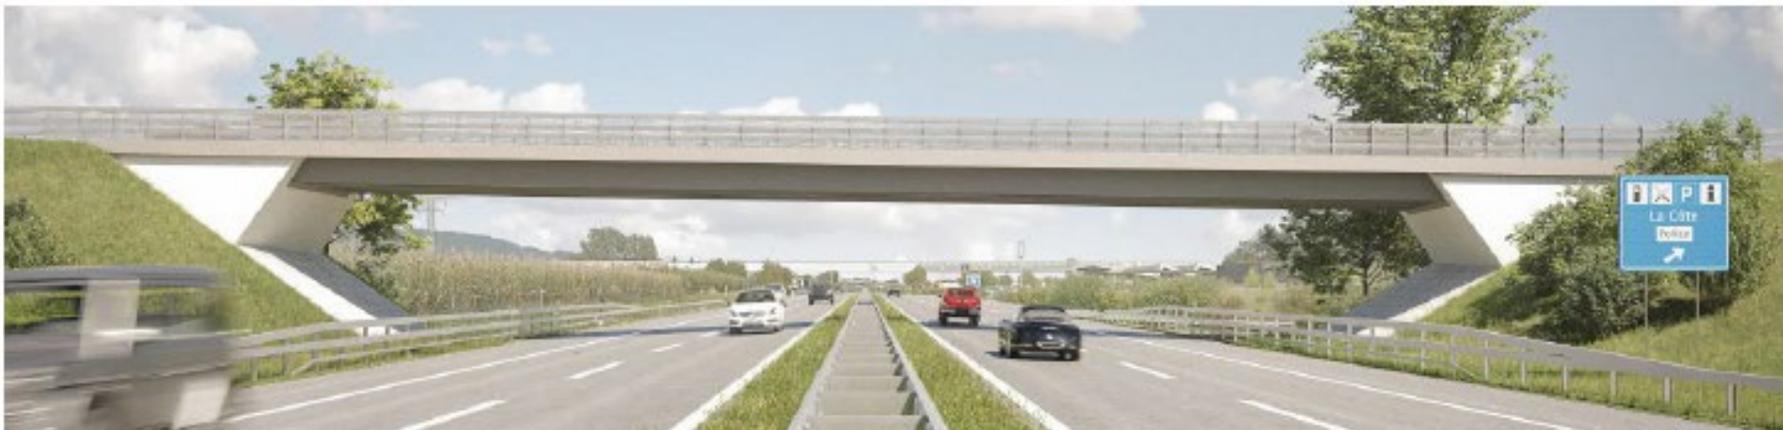
PS sur la RN 01 Genève – Lausanne: projet de remplacement des PS par des ouvrages en BFUP

- Ponts à culées intégrales
- Portées 42m à 38 m
- construction dès '23

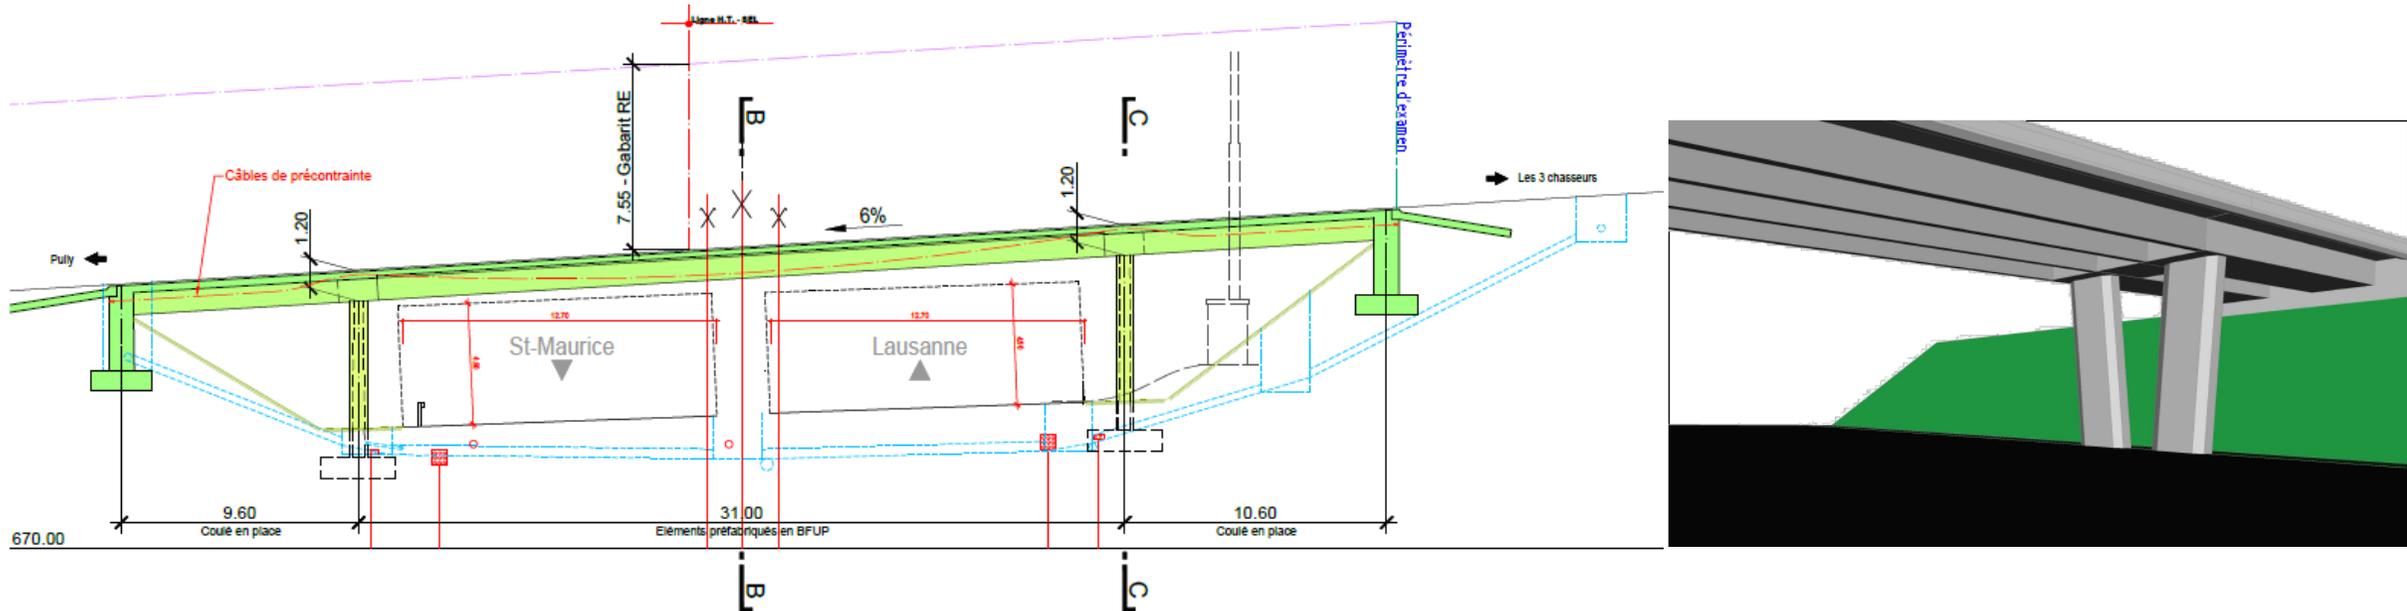
PS sur la N09: le BFUP utilisé pour les poutres de la travée centrale et la dalle;
