ADAPTATION DES OUVRAGES EN MAÇONNERIE AUX NOUVELLES CONDITIONS DE SERVICE

Journée Technique
Vendredi 21 septembre 2017
à l'Amphithéâtre AUGUSTE BRULÉ

La réhabilitation du Viaduc de Chaumont

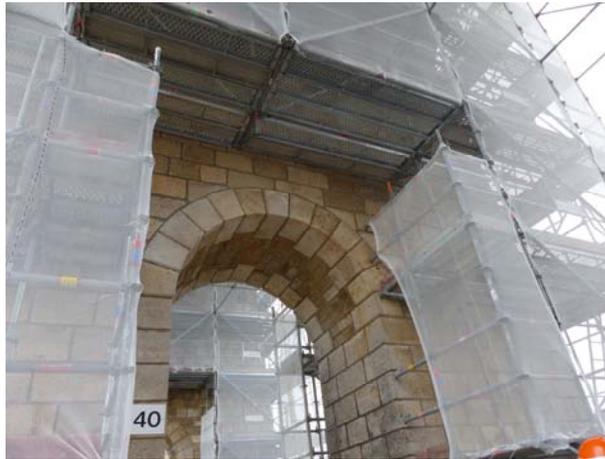
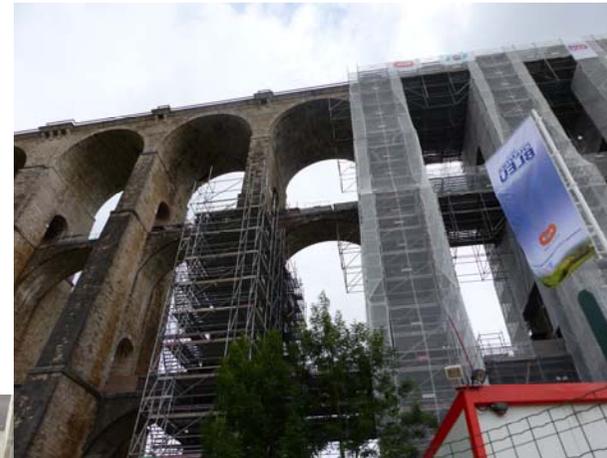
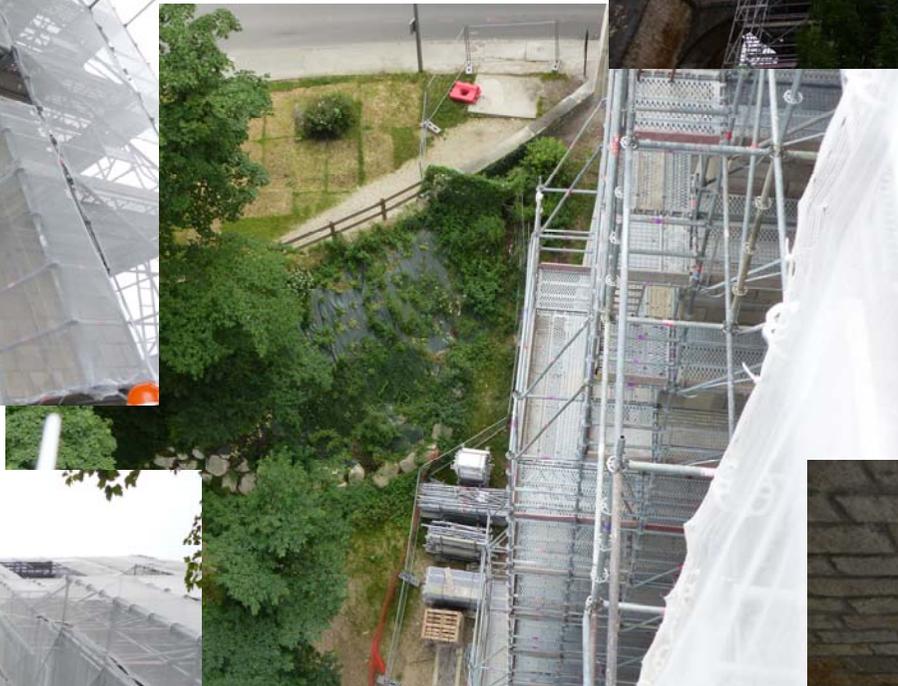
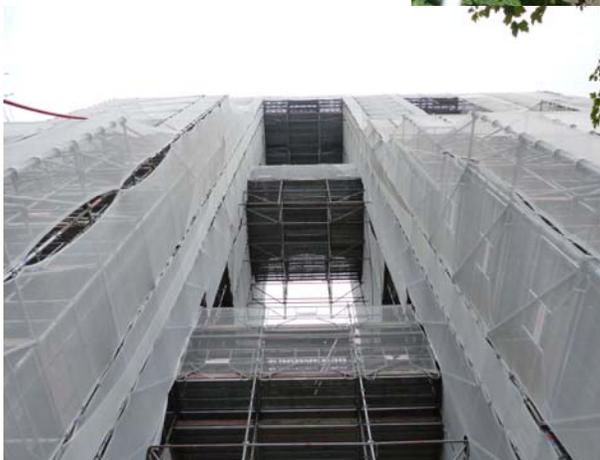
échafaudage
