## ADAPTATION DES OUVRAGES EN MAÇONNERIE AUX NOUVELLES CONDITIONS DE SERVICE

Journée Technique  
Vendredi 21 septembre 2017  
à l'Amphithéâtre AUGUSTE BRULÉ

# Réhabilitation des deux viaducs d'accès au pont Eiffel de Cubzac-les-Ponts

J-P LEVILLAIN

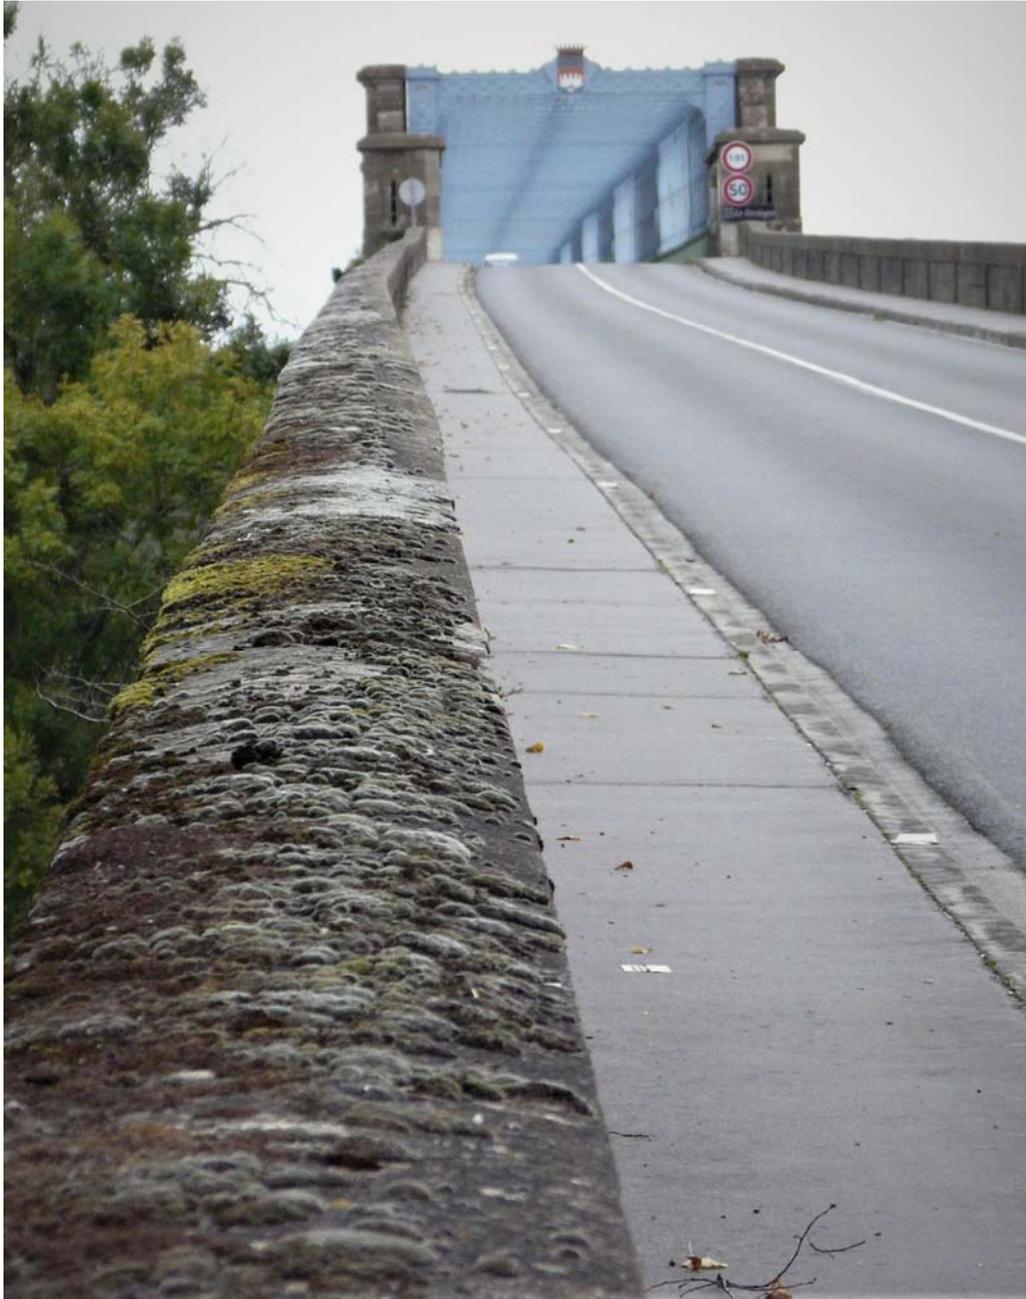
## Actions des tassements différentiels et de la température

**déversement transversal**

**Voûte VG2 : fracture de décompression due au tassement de l'appui G2**

**Fracture biaise en amont sur la douelle**

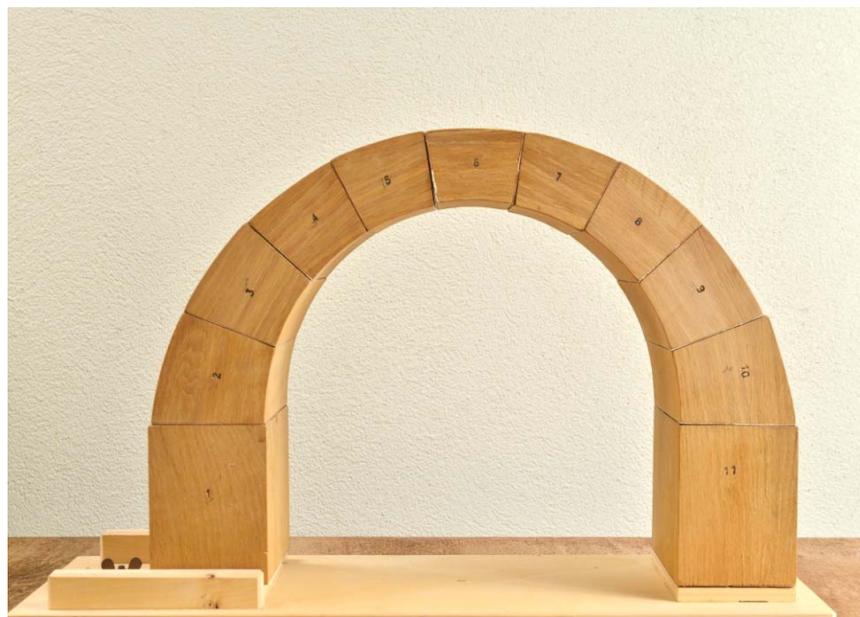
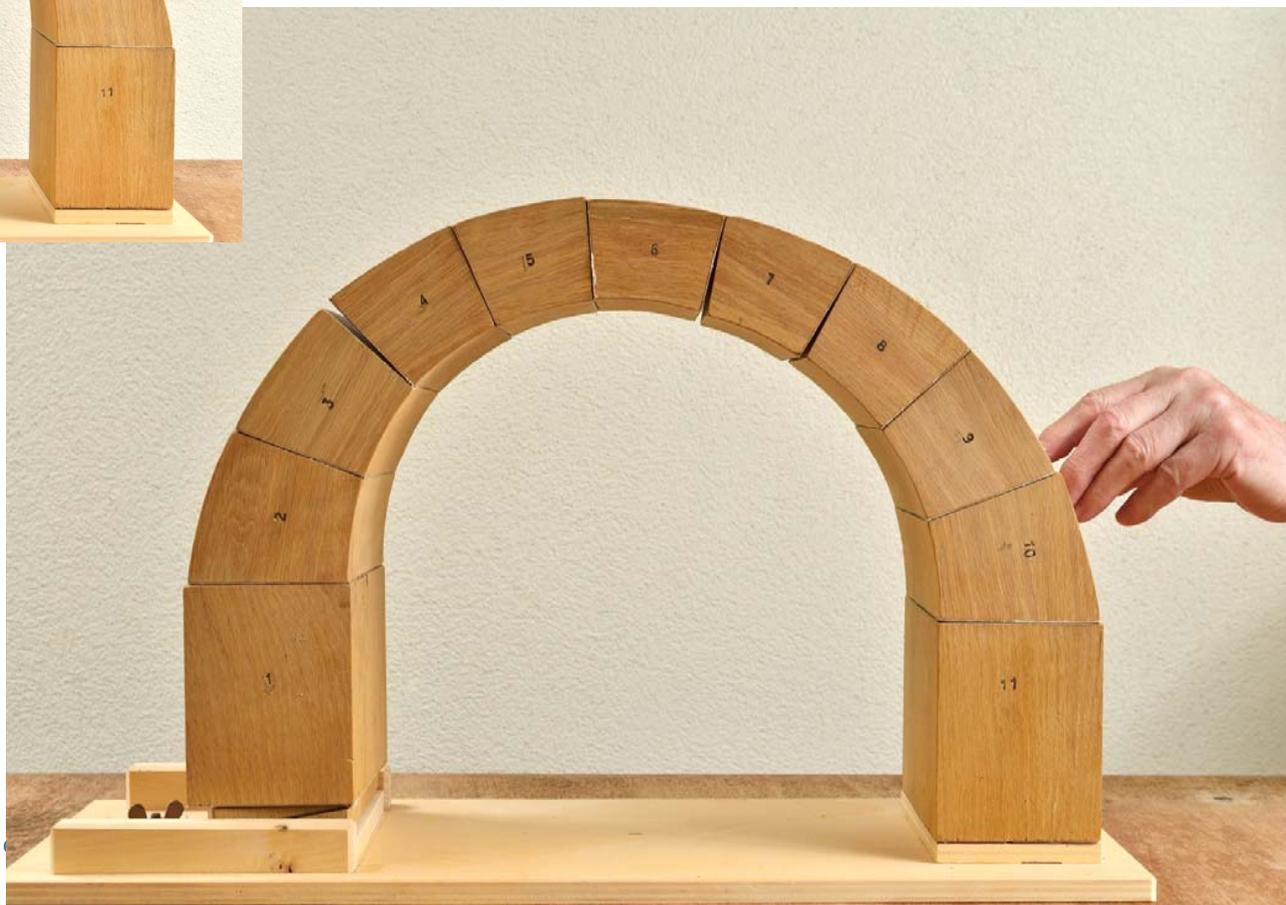
**Comportement d'une voûte en  
plein cintre soumise au  
déplacement vertical d'un appui**

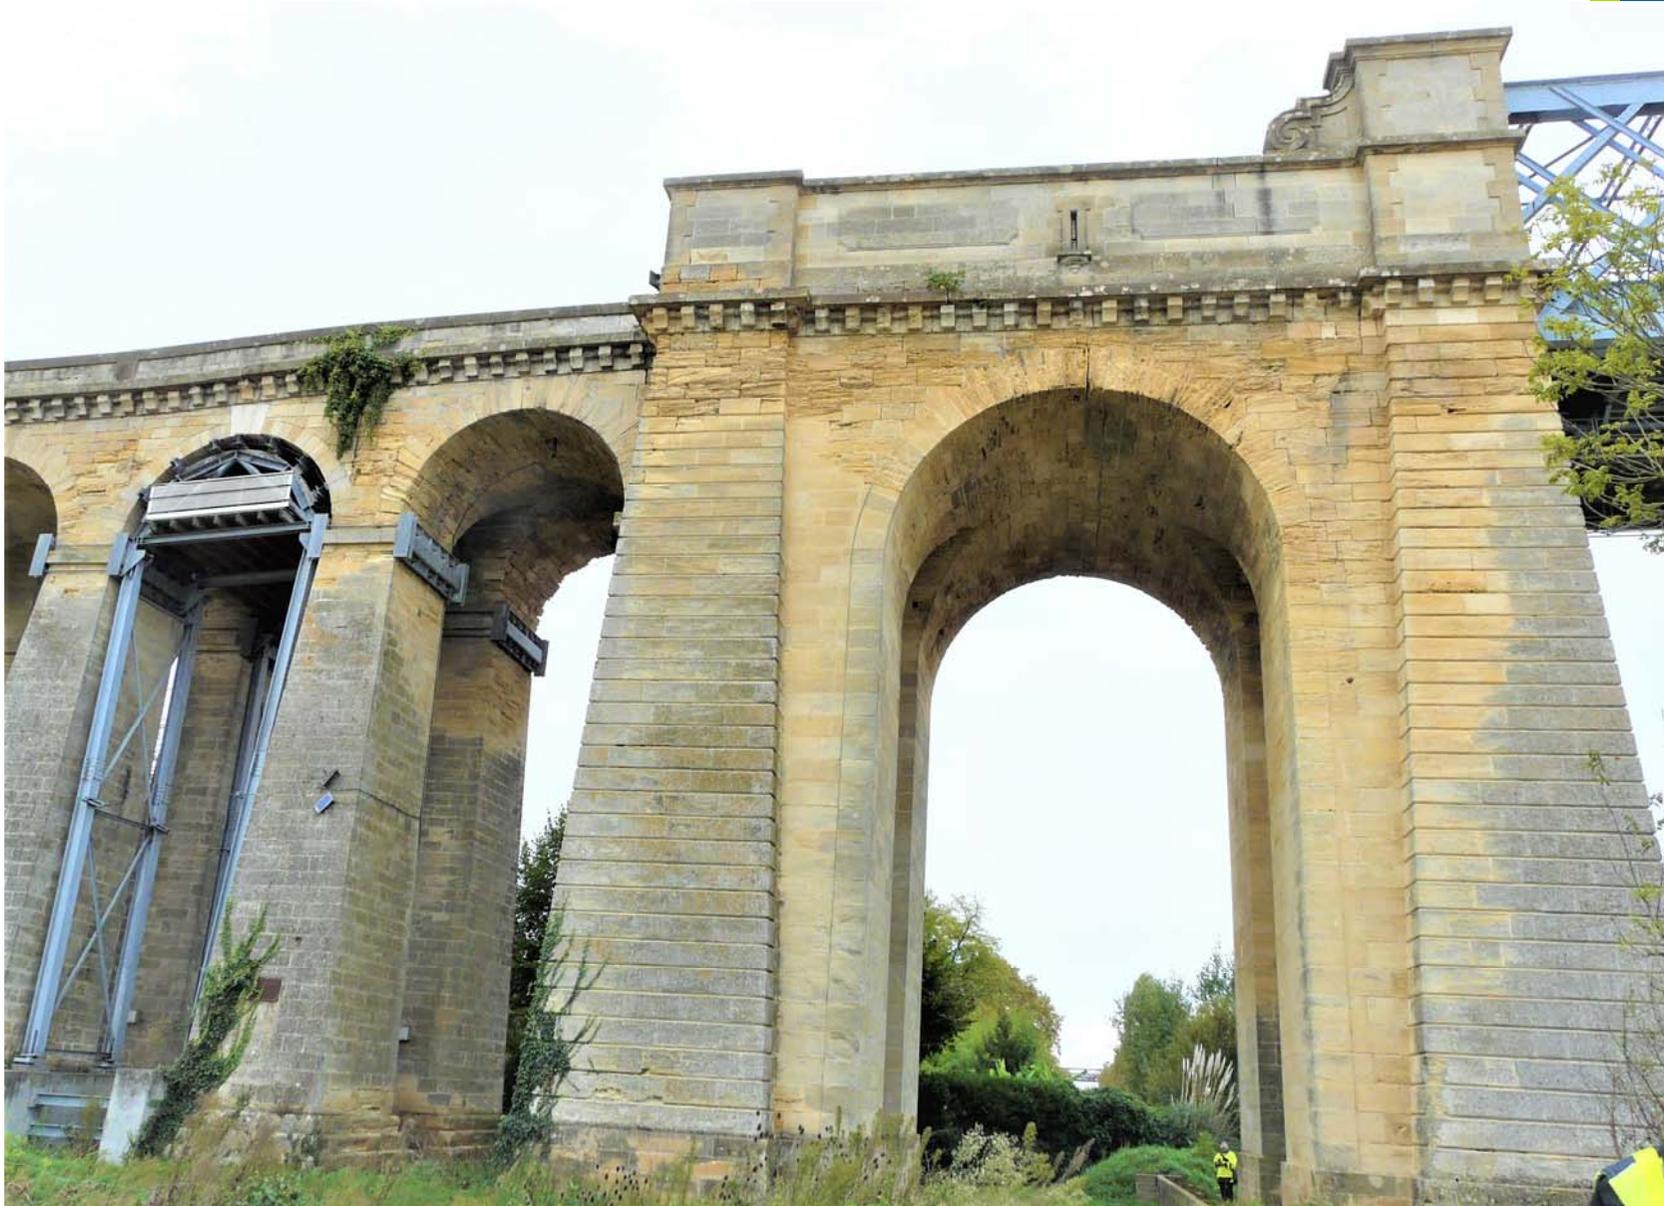
## En mars 2016, la voûte VG2 sur étais, VG1 et VG0

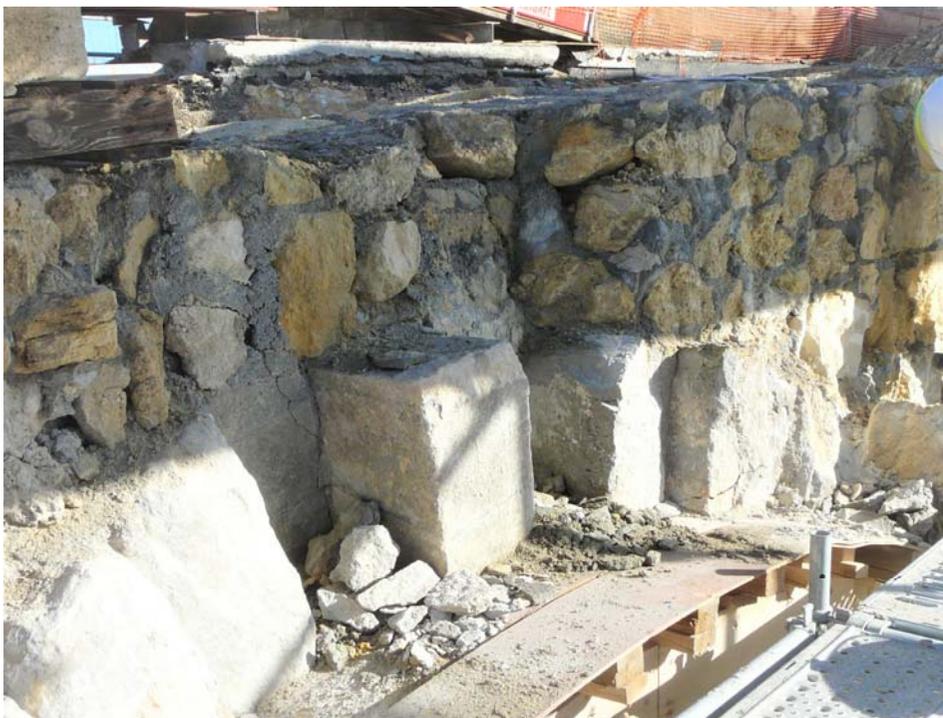
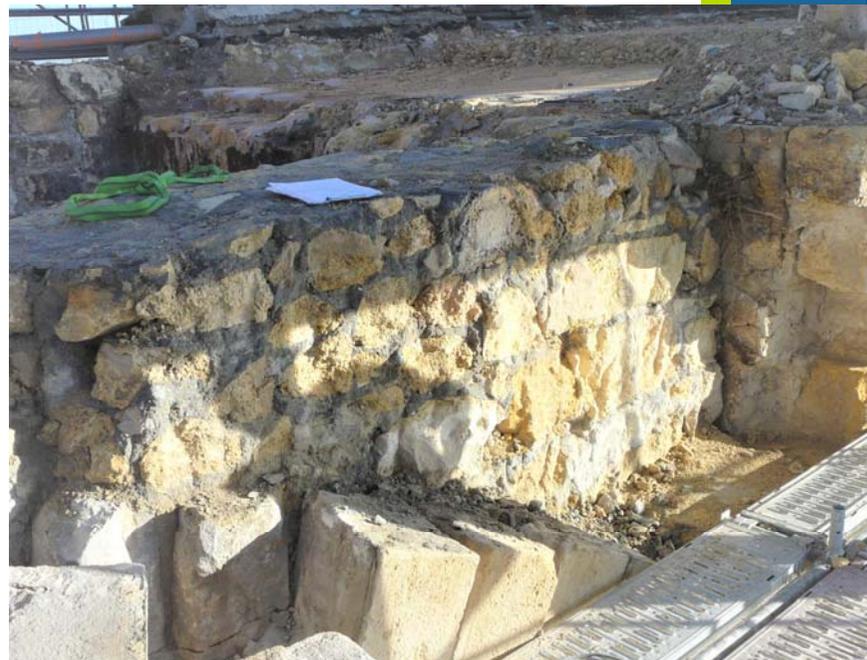
## Démontage du tympan amont de VG2

examen du mur de tête après  
décaissement et démontage  
des voussoirs

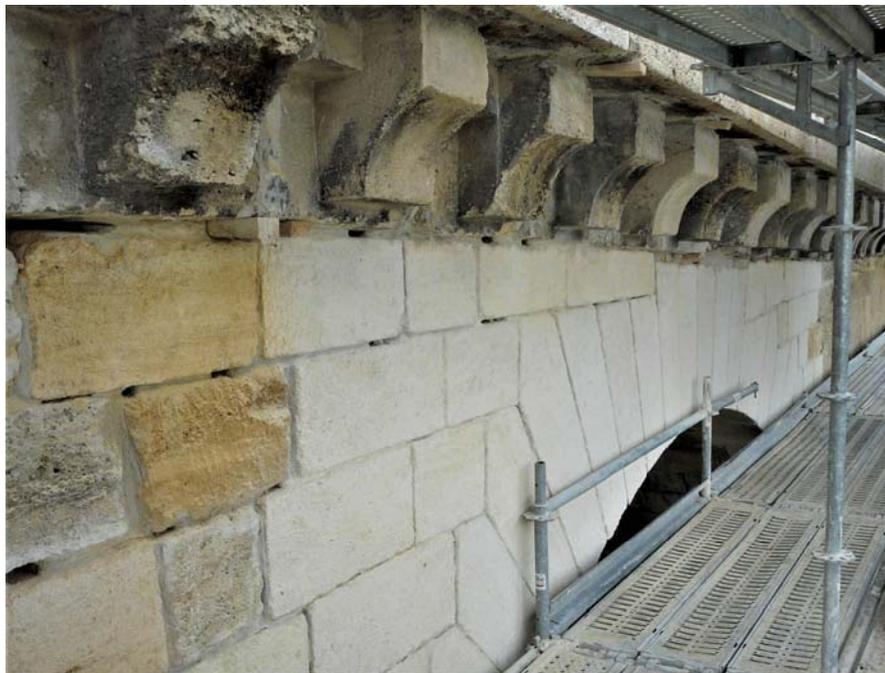
## Reconstruction du tympan aval et du tympan amont sur VG2

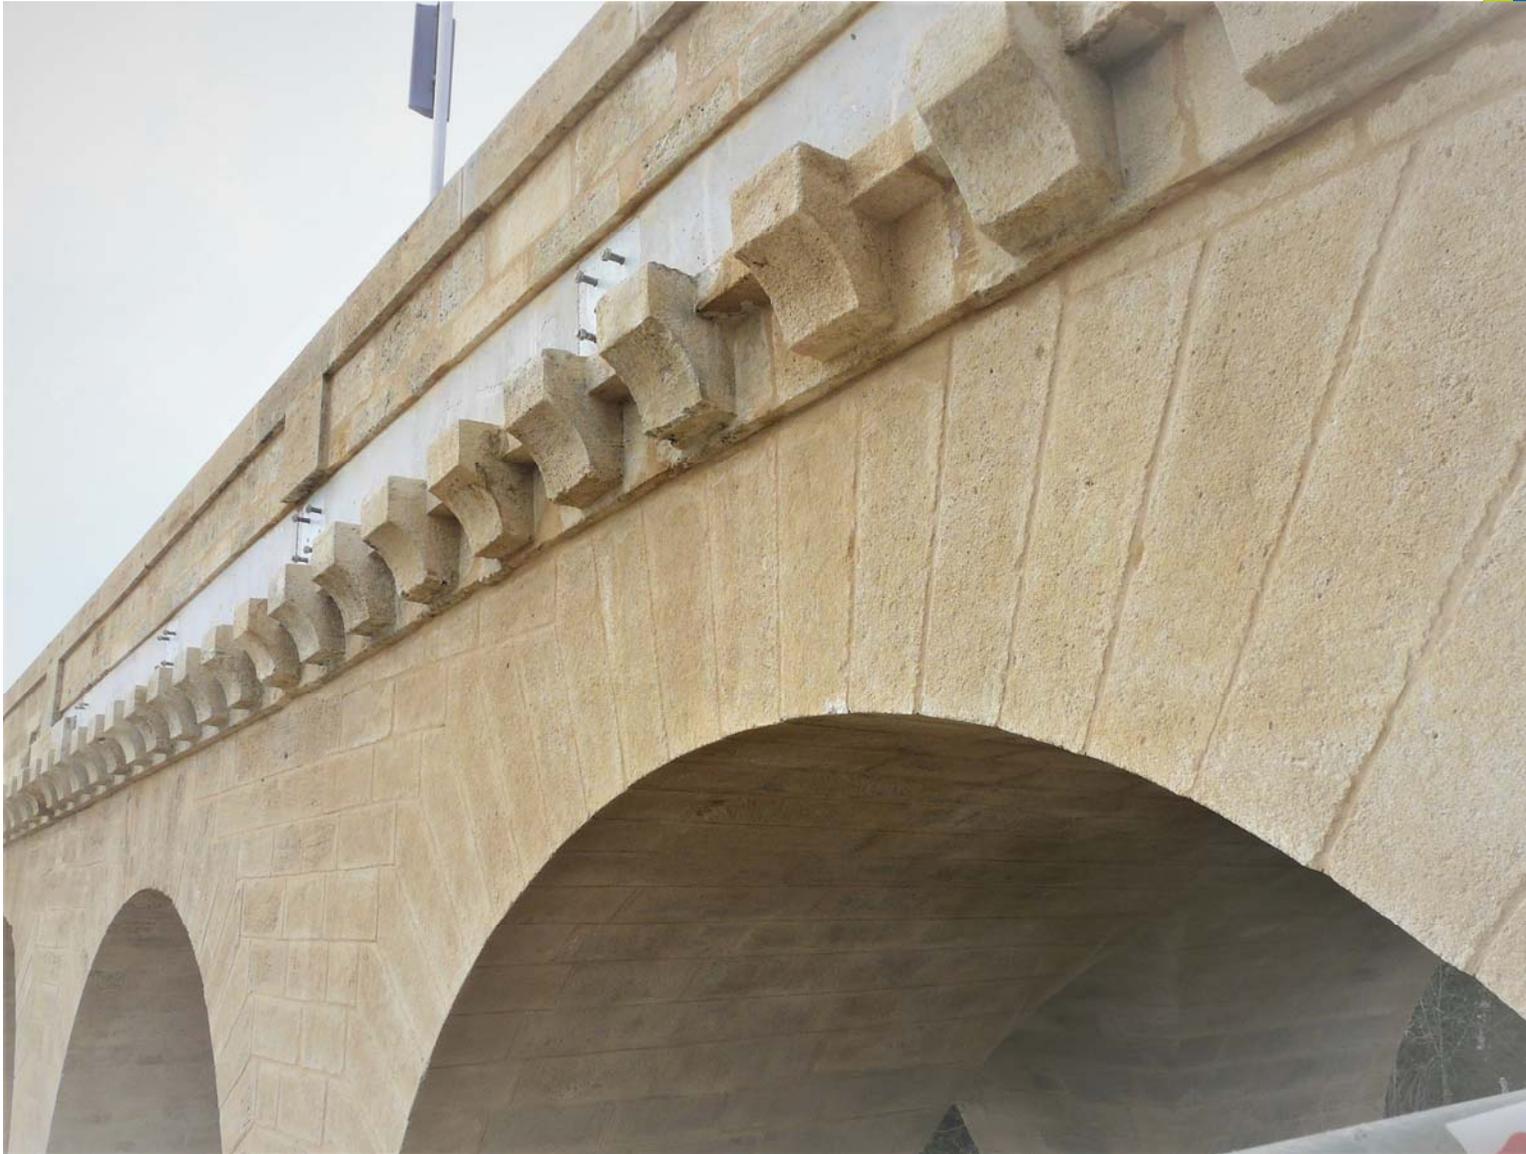
## En juin 2017, le tympan amont de VG2

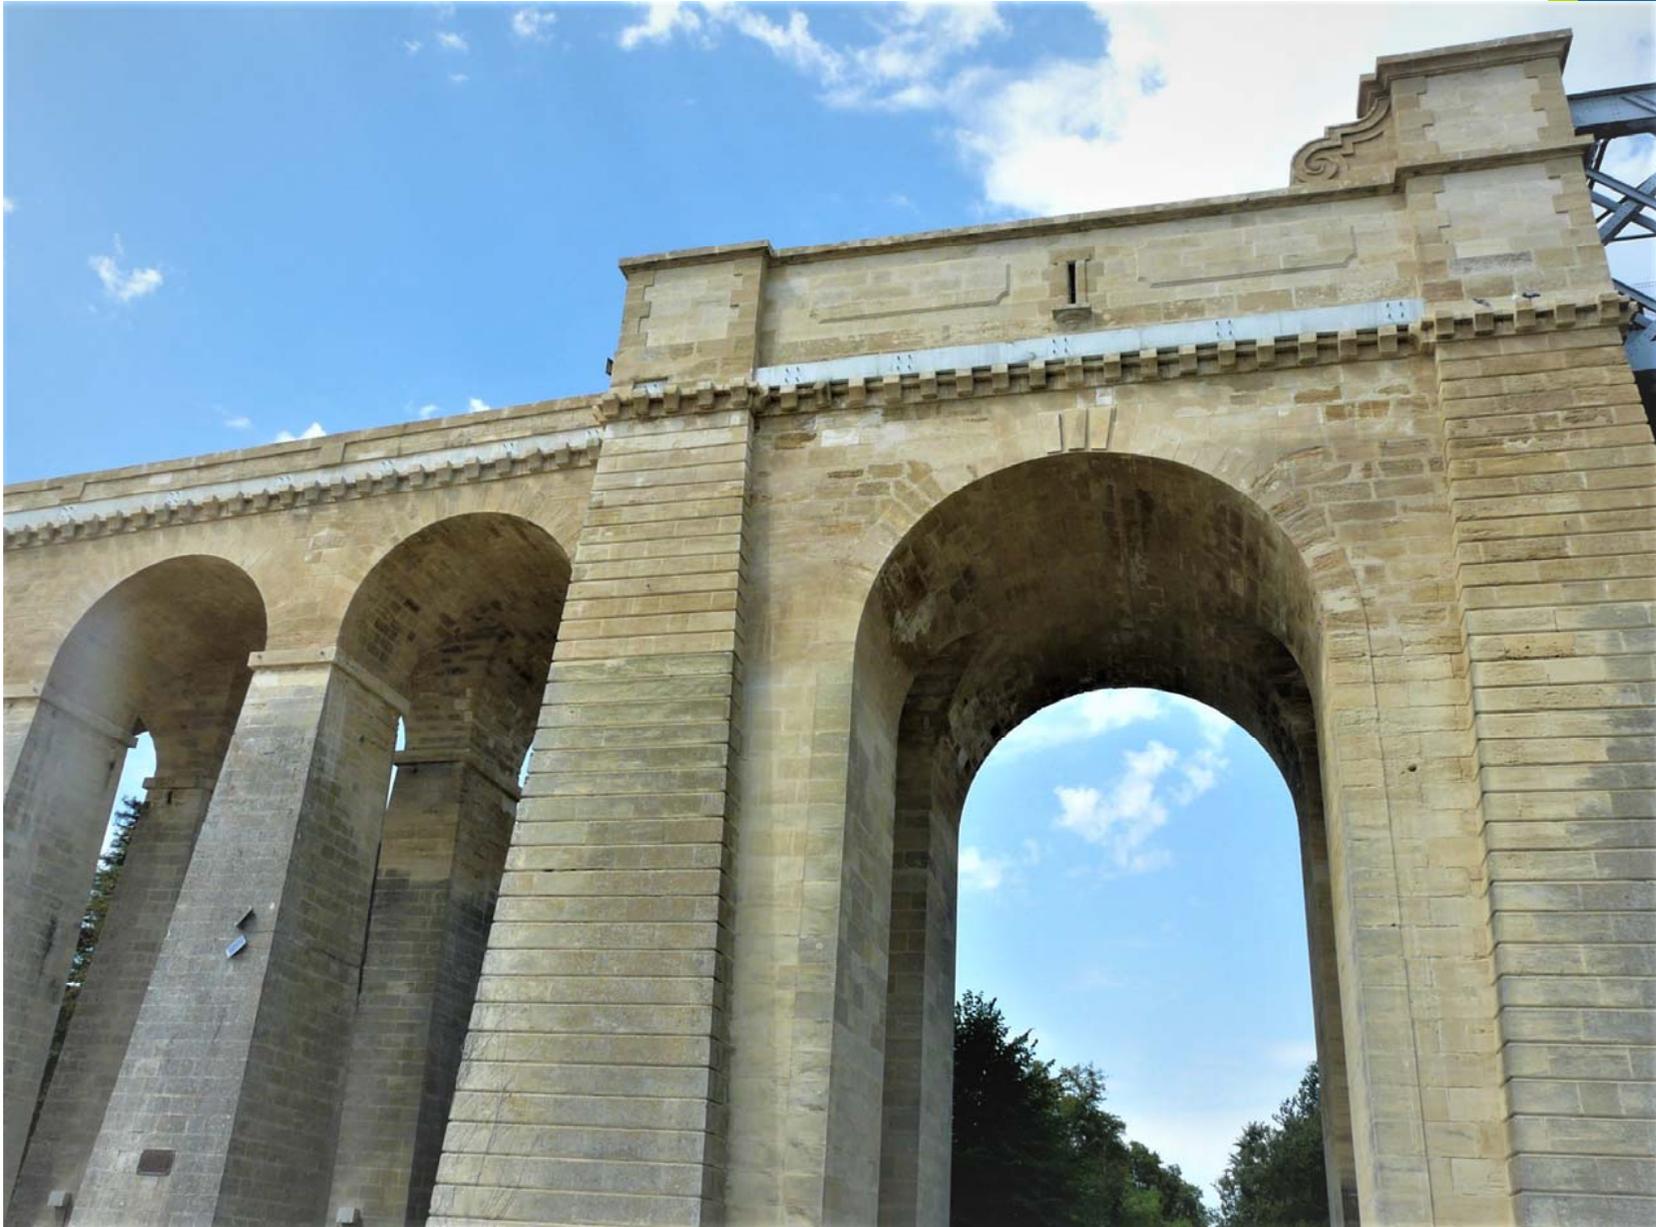
# Elévation amont des voûtes VG2, VG1 et VG0, juin 2017

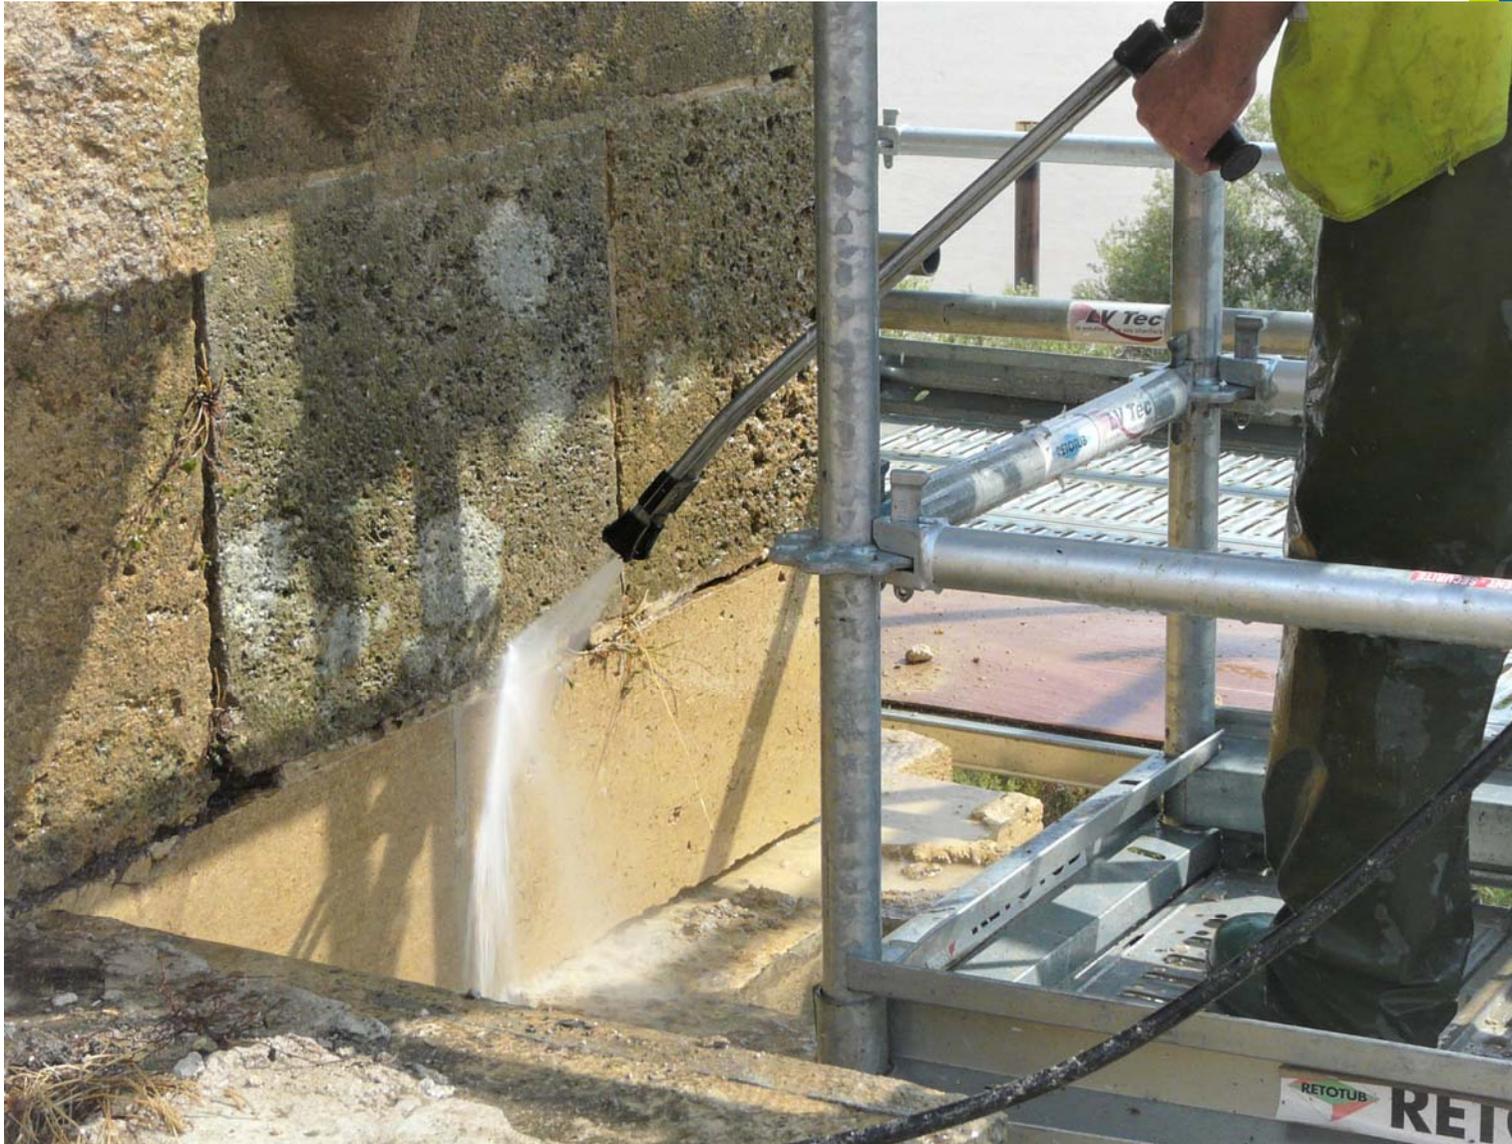
## Lavage des pierres à l'eau sous faible pression et mise en œuvre d'un fongicide

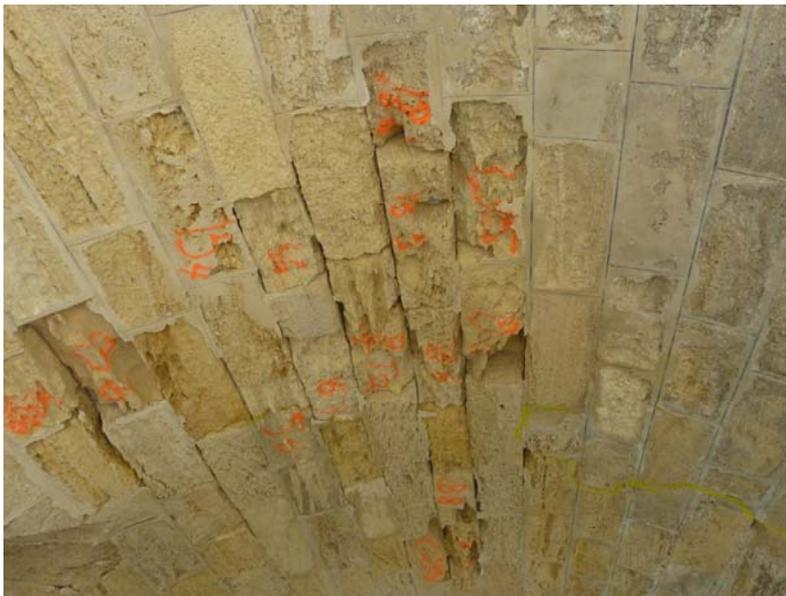
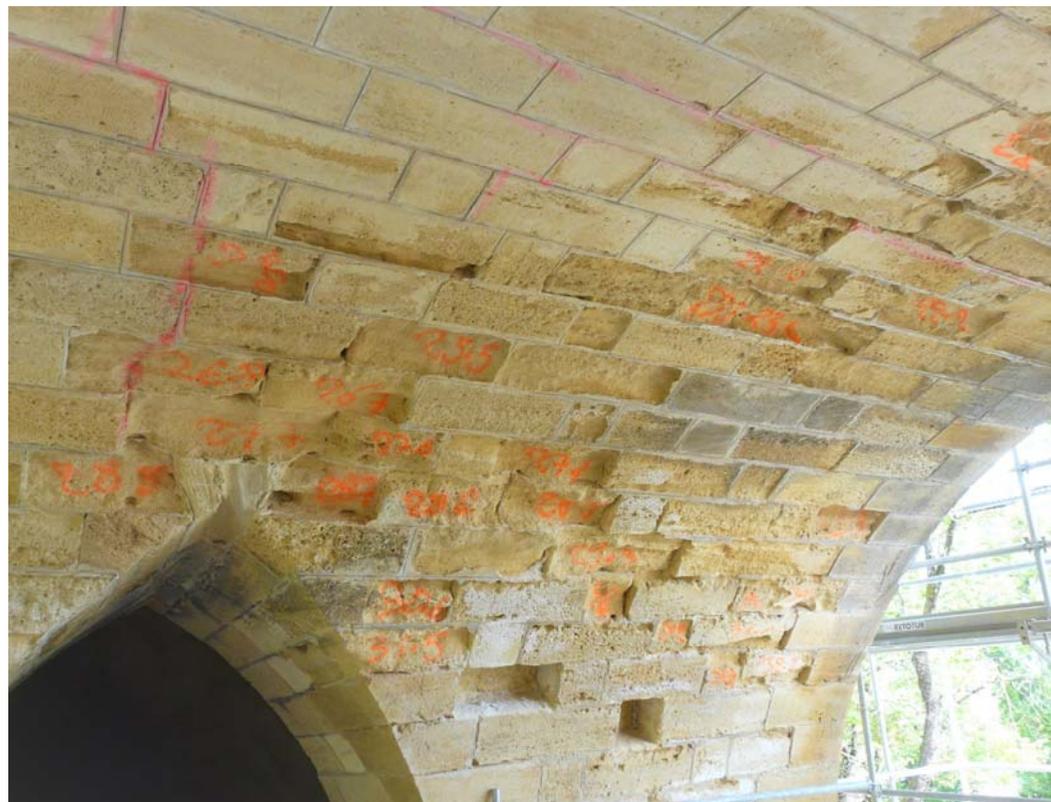
## Calepinage des pierres à remplacer

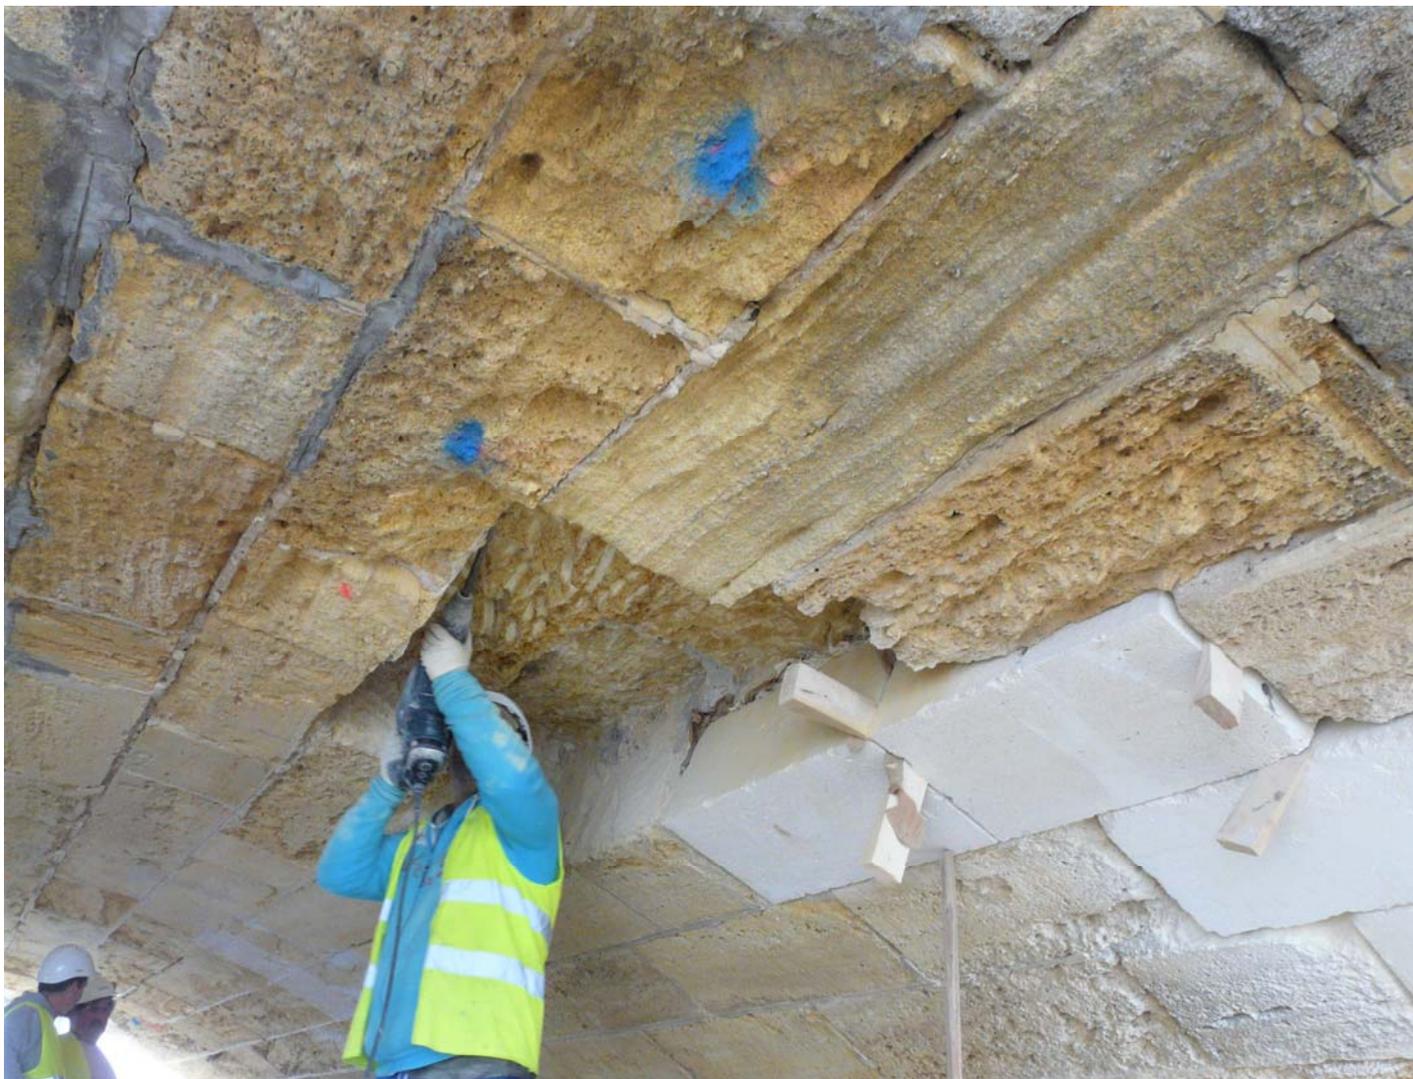
## Refouillement pour changement des pierres de la douelle

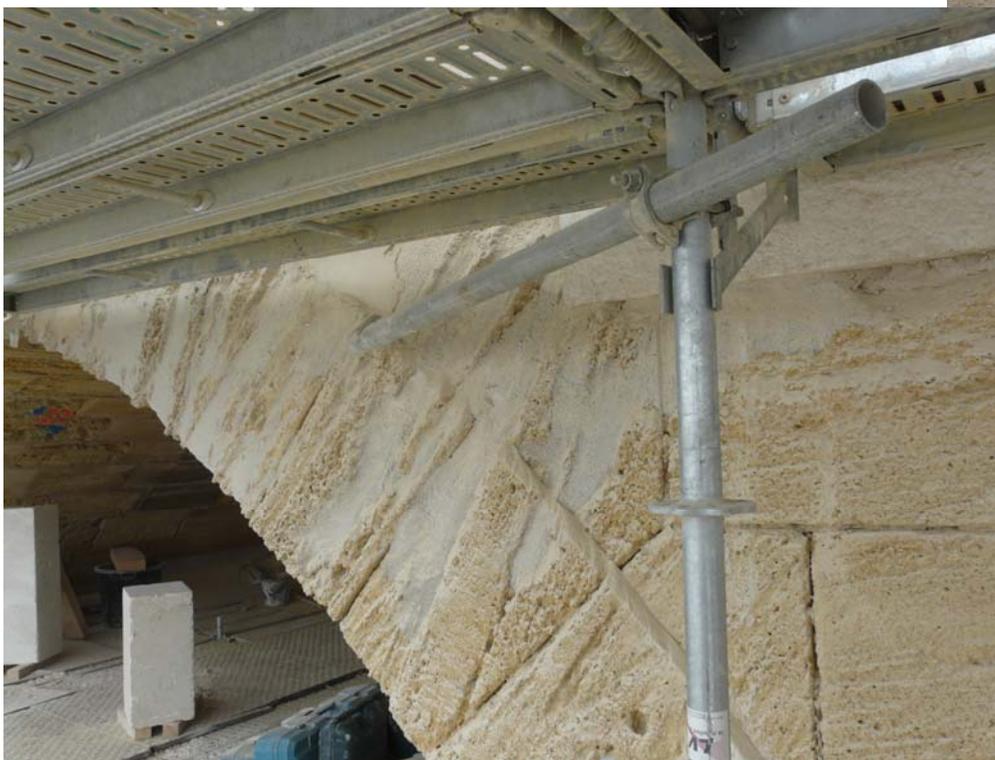
## Ragréage au mortier de chaux

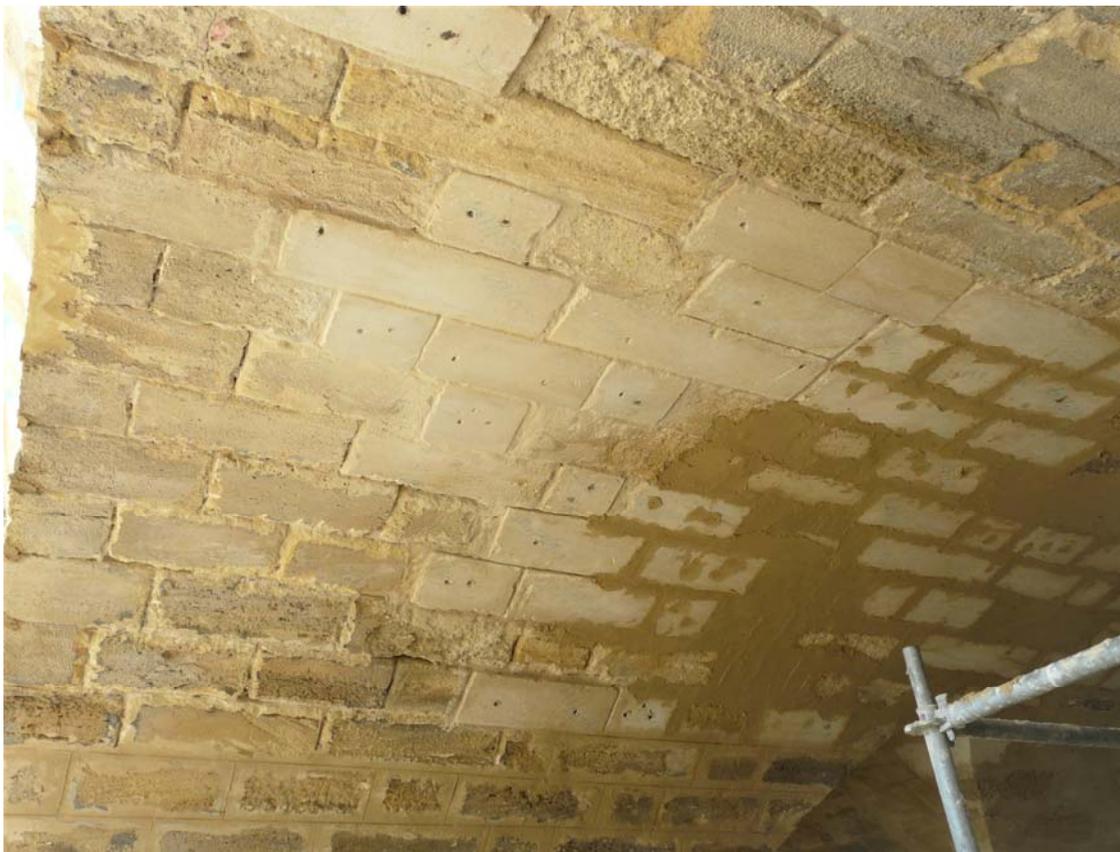
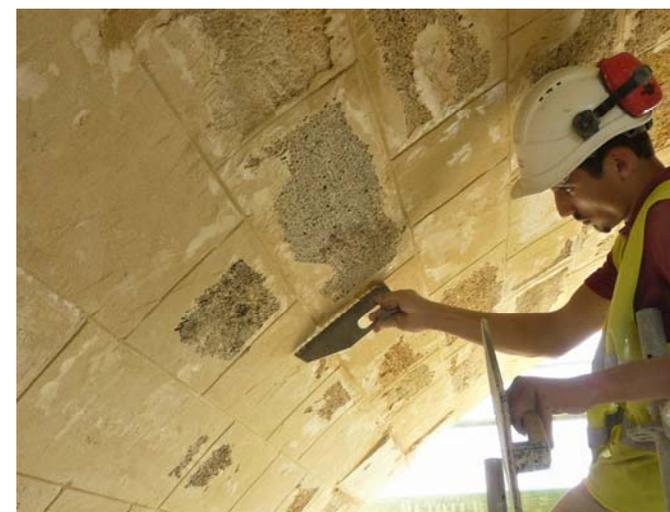
Disjointoiement

rejointoiement

finitions

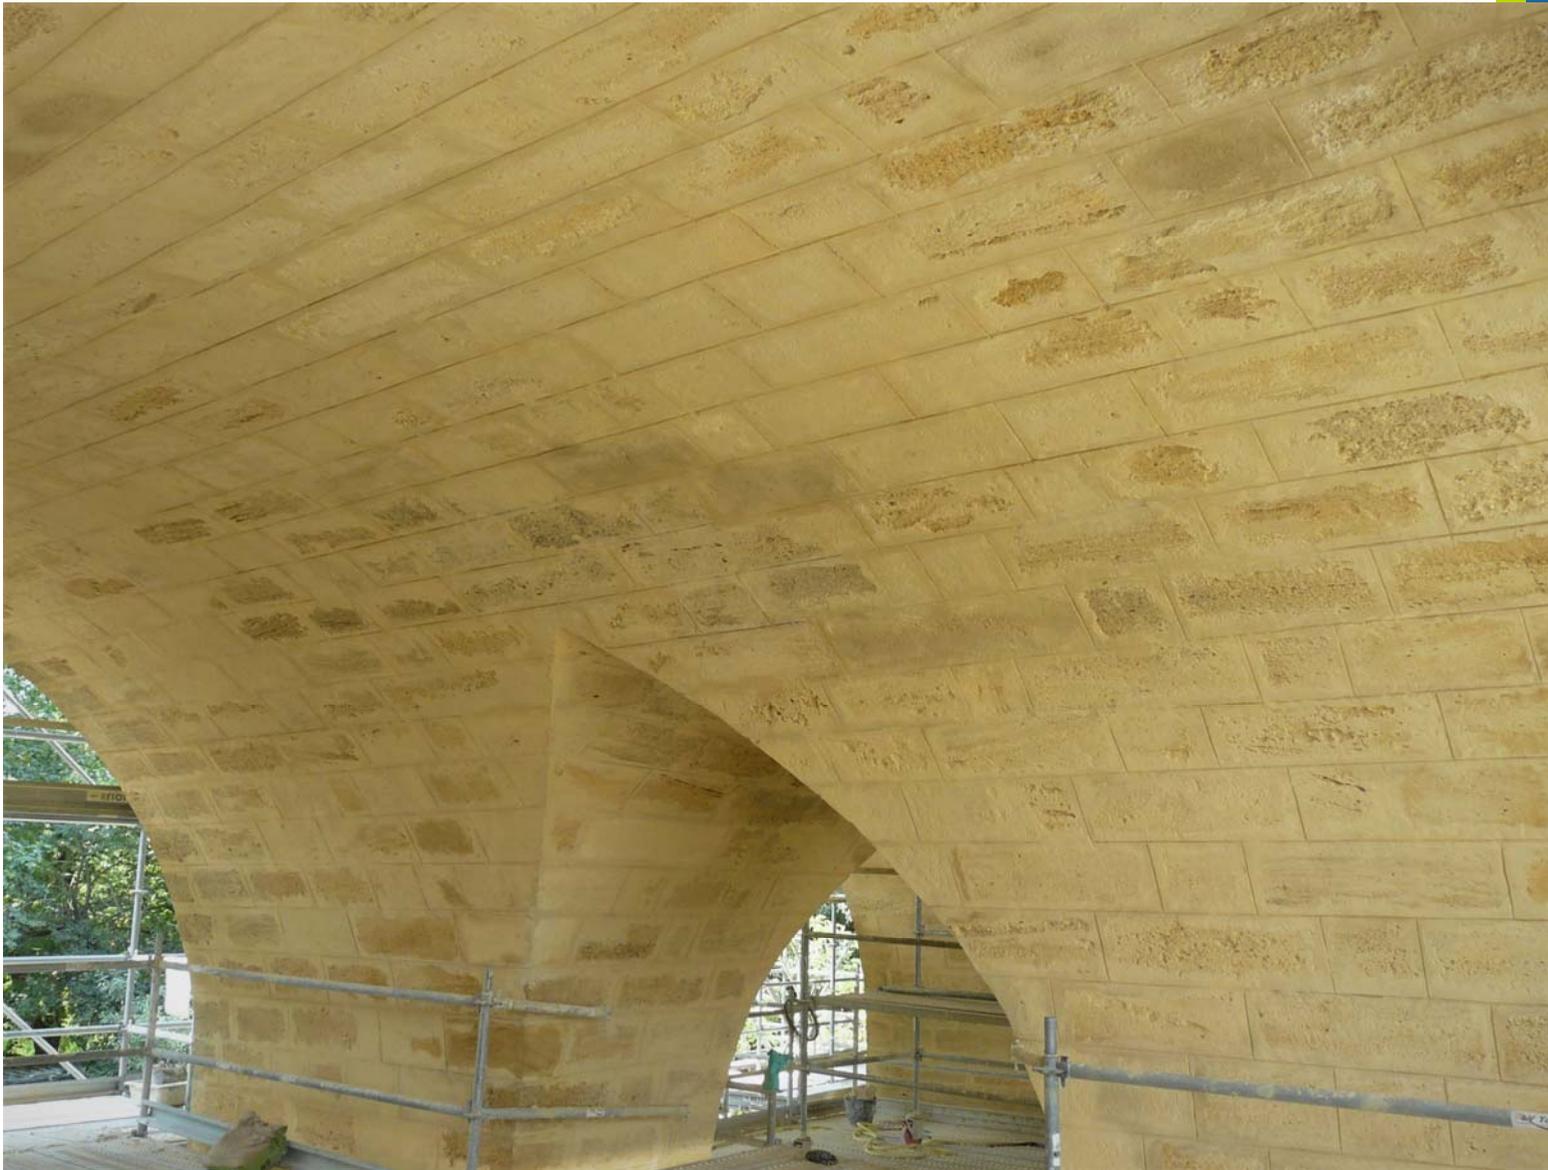
## Une voûte remise en état

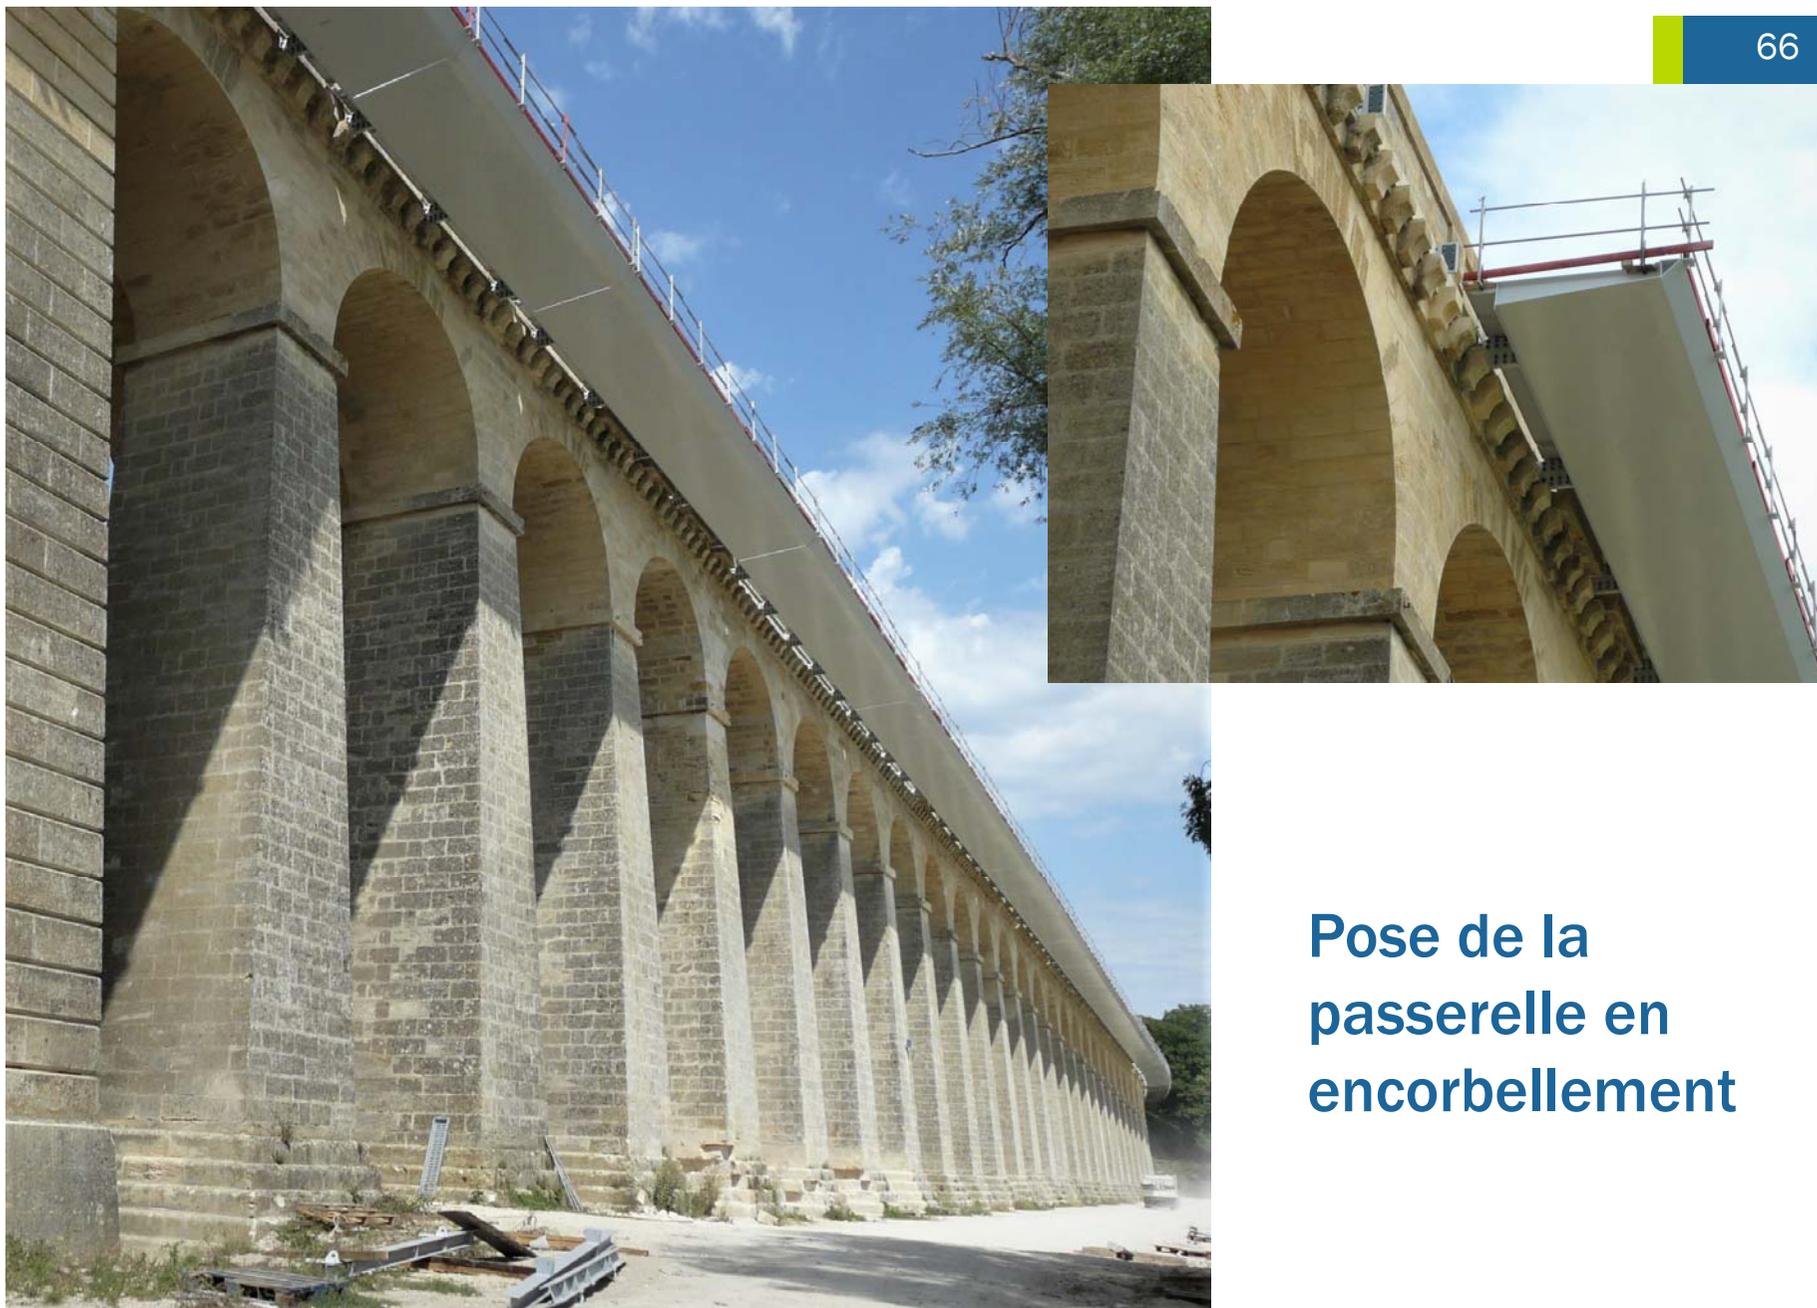
6 000 m<sup>2</sup> de parement

2 400 pierres remplacées
