ADAPTATION DES OUVRAGES EN MAÇONNERIE AUX NOUVELLES CONDITIONS DE SERVICE

Les grands collecteurs souterrains parisiens en maçonnerie

Collecteur Marceau : exemple d'étude

Marceau Aval 1 (R12 à R6) : 1 140 m

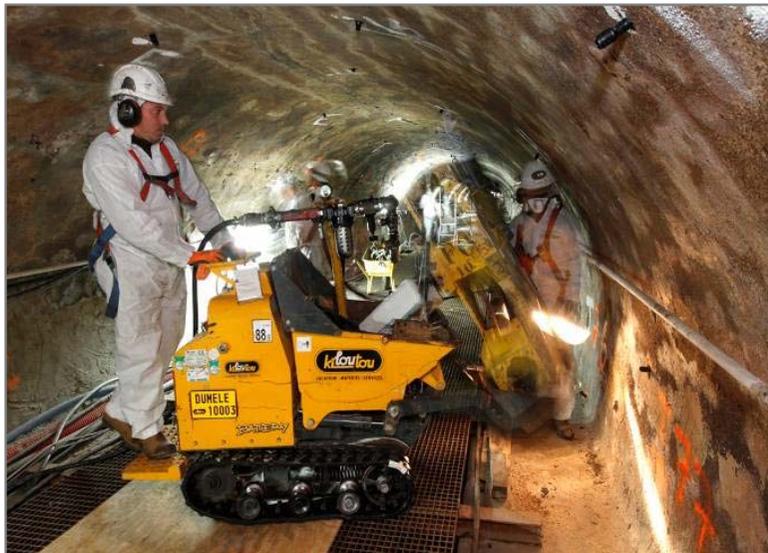
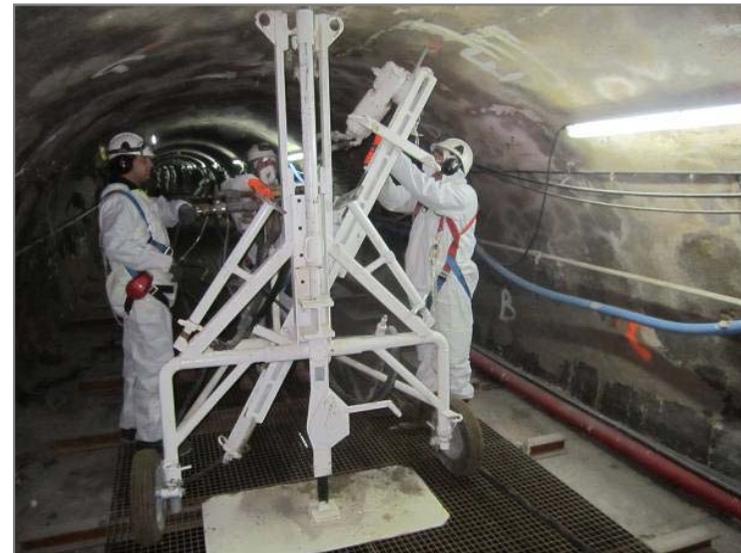
2) Implantation et réalisation des forages ;

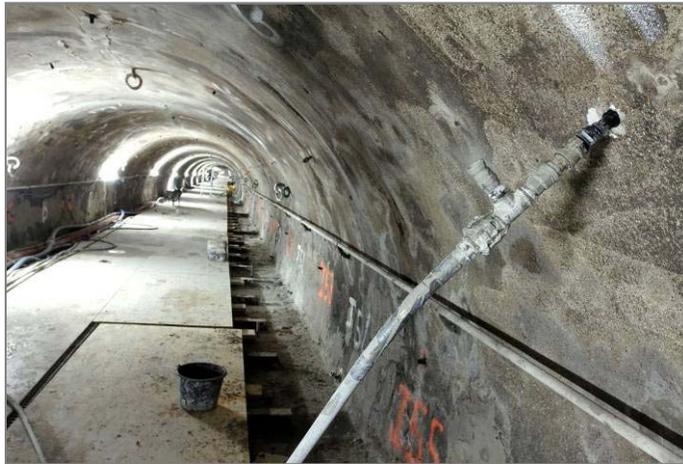
3) Scellement des canules d'injection ;

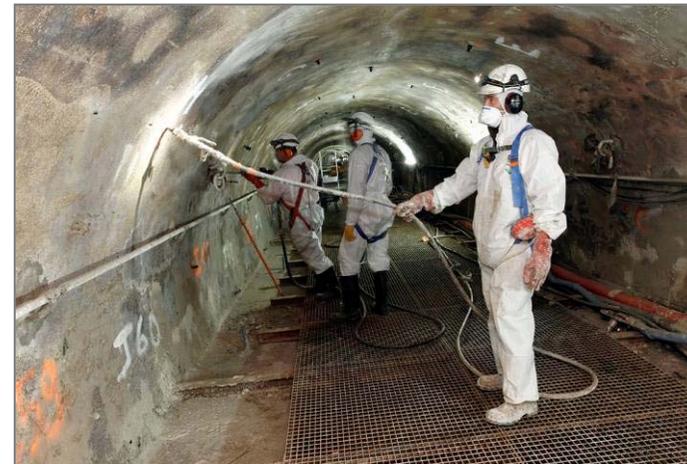
4) Injection du coulis de collage ;

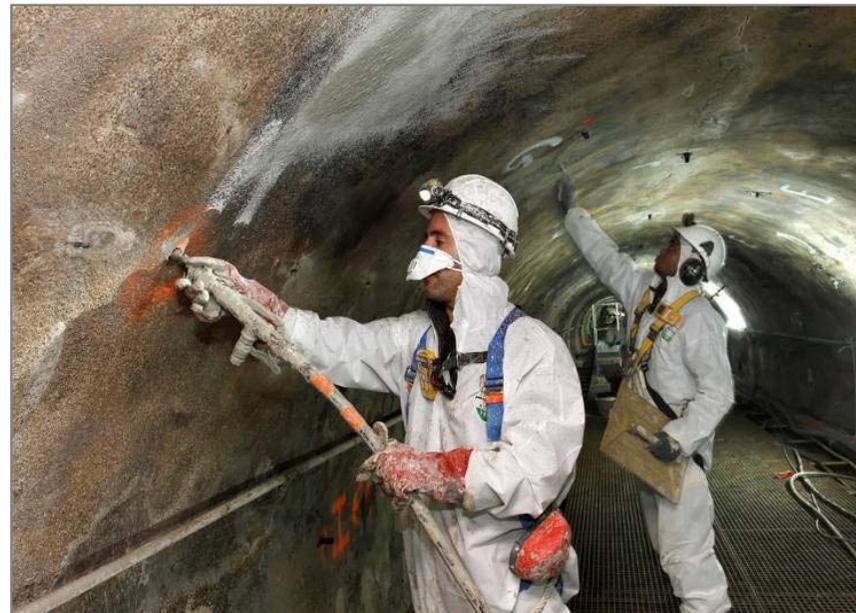
5) Enlèvement des canules et reprise de l'enduit localement.

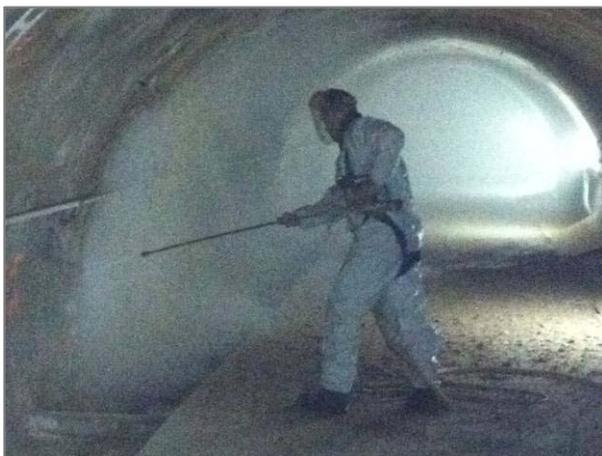
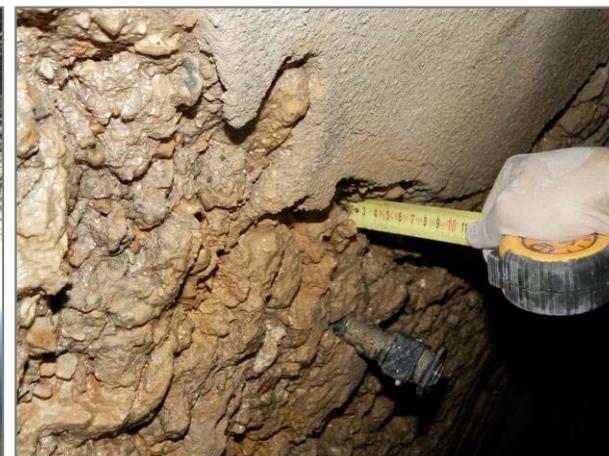
Hydrodémolition voûte et piédroits

- ✓ Lance ultra haute pression à 2500 bars
- ✓ Démolition de l'enduit sur 3 à 4 cm sur l'intégralité du linéaire.

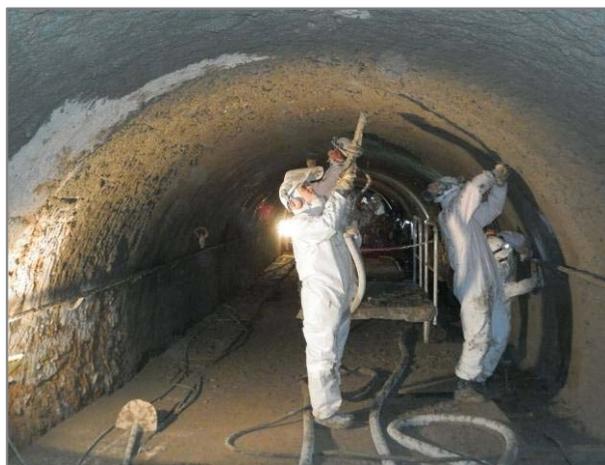
- ✓ Produit utilisé : mortier de réhabilitation fibré EMACO S21 ;
- ✓ Produit de cure : MASTERKURE 82 ;
- ✓ Projection de la 1ère couche puis réalisation de la couche de finition dans les 24 heures ;
- ✓ Application du produit de cure sur la couche de finition dans l'heure pour éviter la dessiccation.

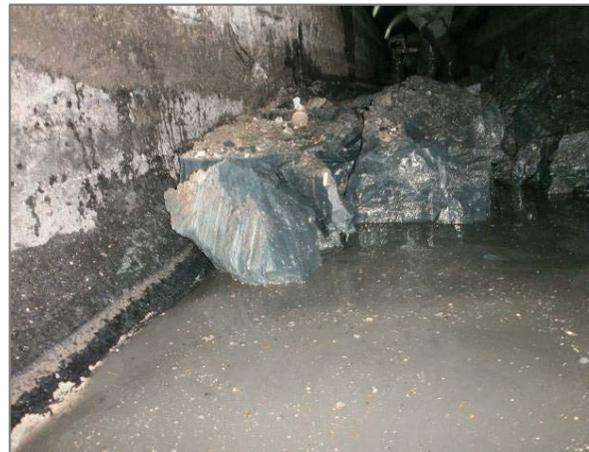
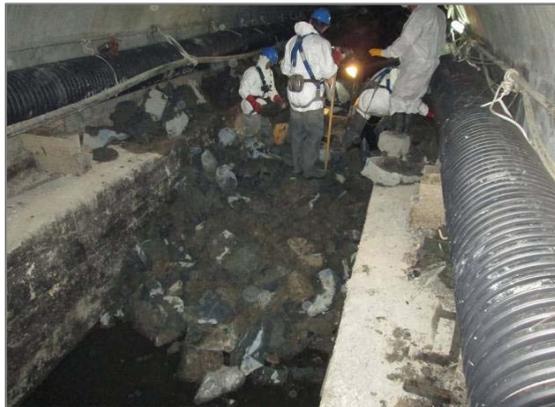
- ✓ Présence de coulis d'injection dans la cunette.

Démolition au marteau piqueur du coulis présent en cunette

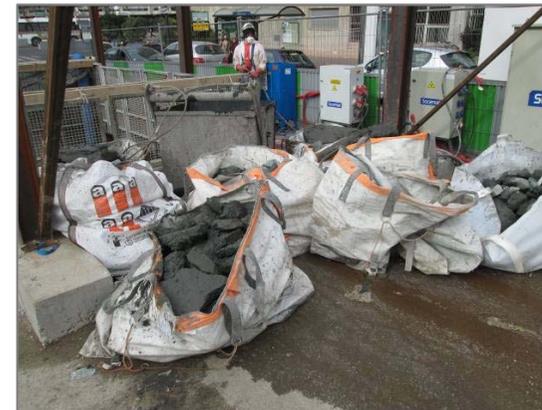
Tri des déchets (coulis/boue)

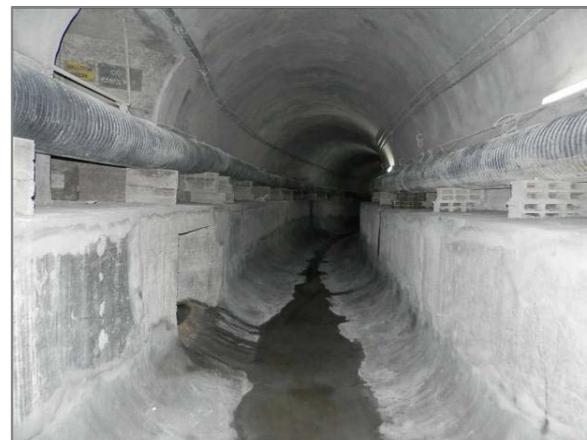
✓ Vue générale de la cunette réhabilitée

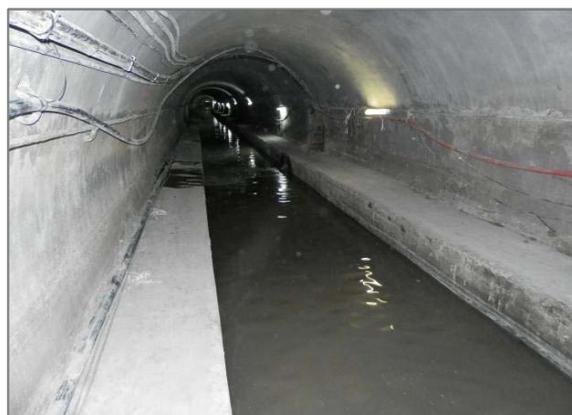
✓ Dépose des barrages et du busage
