LA DURABILITÉ DE LA PRÉCONTRAÎNTE EXTÉRIEURE

Les Viaducs du Boulonnais

Pathologies, Diagnostics, Réparations

Yannick Jeanjean – Sanef
Jean-Bernard Datry - *Setec TPI*

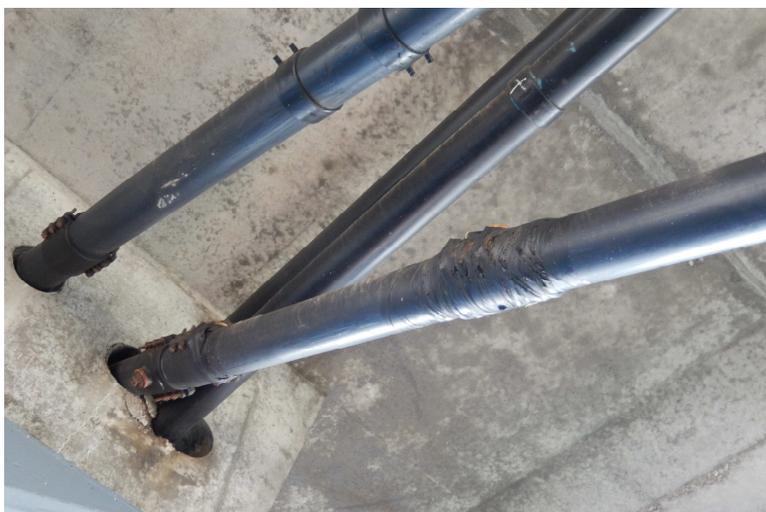
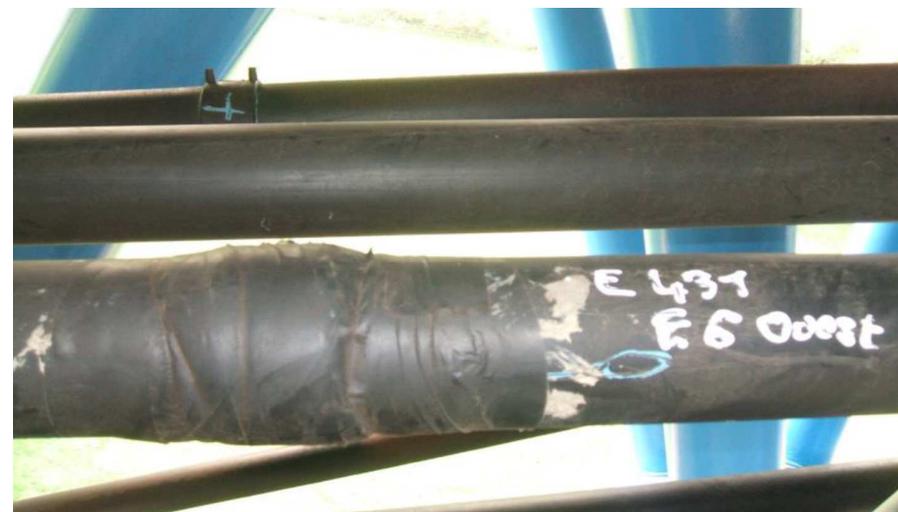
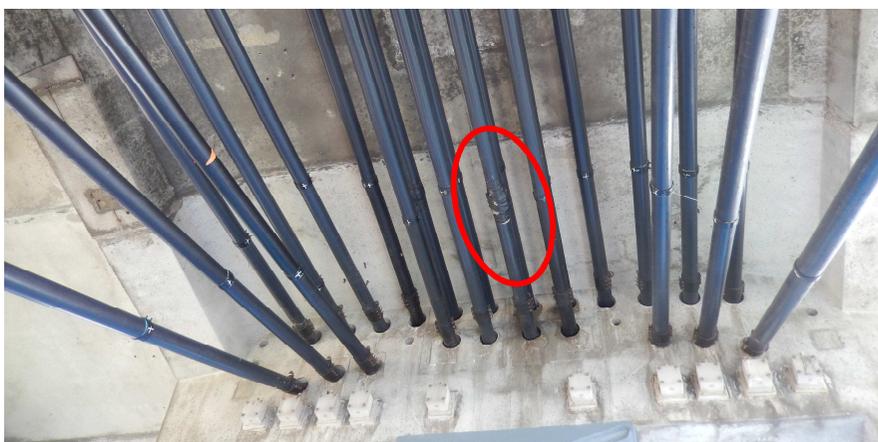
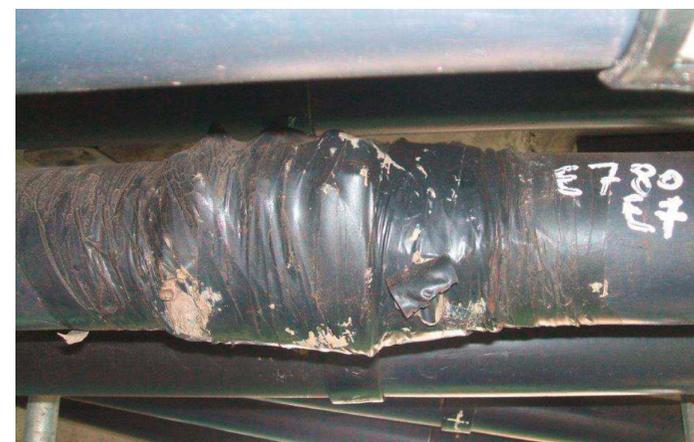
Reprise des réparations sur gaines

Evaluer l'origine de ces réparations et protéger sur le long terme

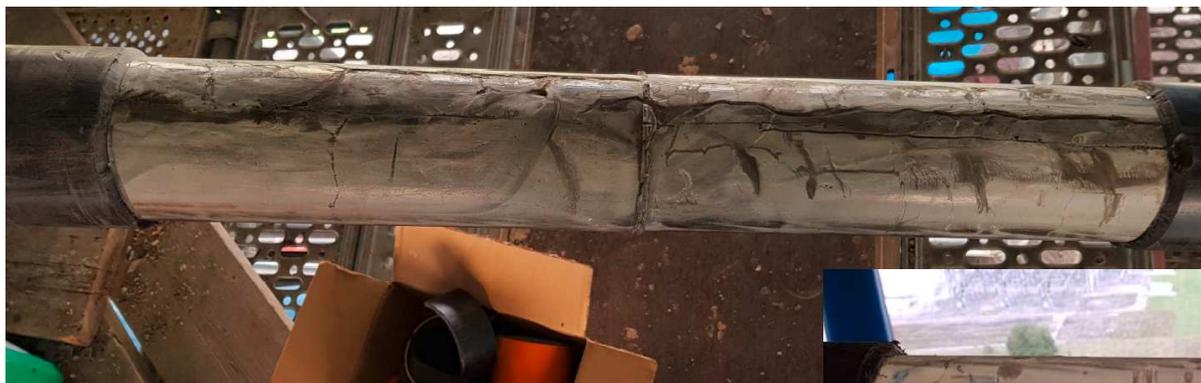
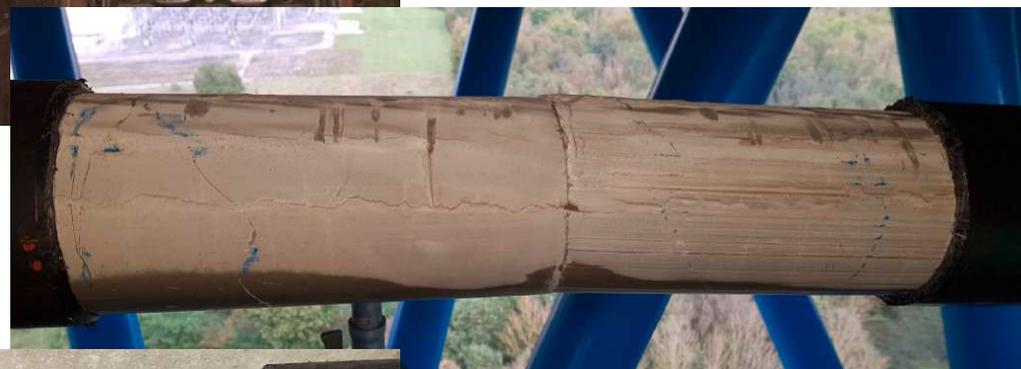
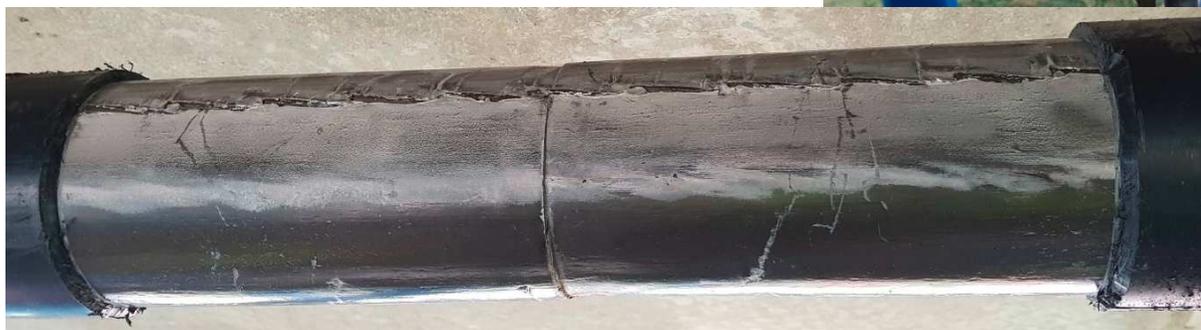
Réparation type A

Ouverture des gaines

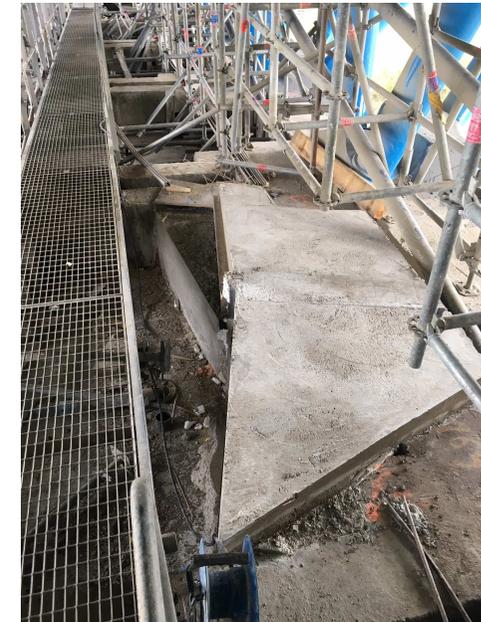
- 2 fonctions :
 - Limiter le recul d'ancrage, et **empêcher les dégâts sur des éléments structuraux** (autres câbles de précontrainte extérieure, bracons métalliques) ;
 - **Amortir** l'énergie libérée par la rupture du câble.

Les butées n'ont pas eu d'effet amortisseur.
Le câble a rompu au droit de la zone corrodée.

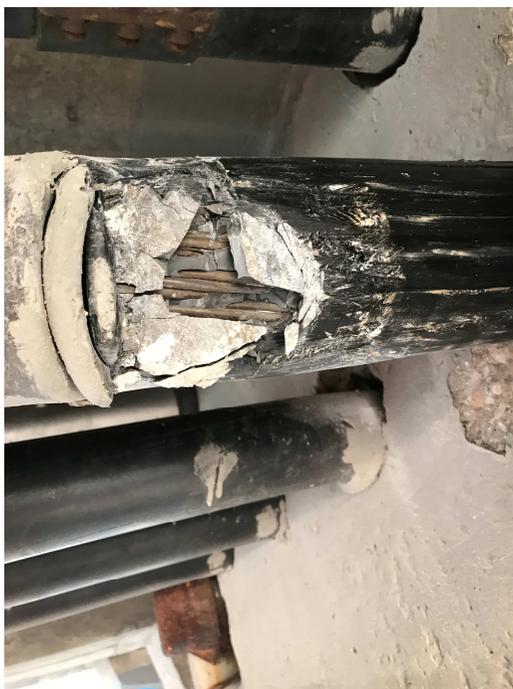
Dépose câbles

Constat déchirure gaines

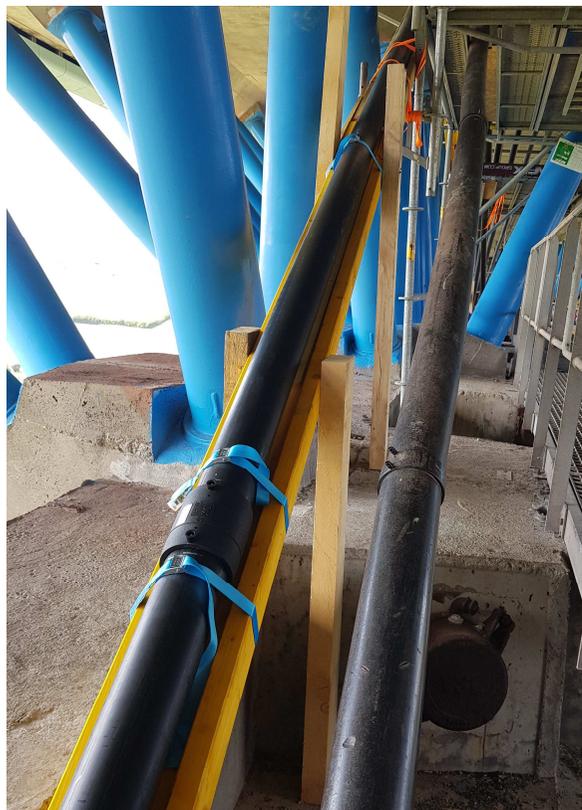
Support continu de gaine

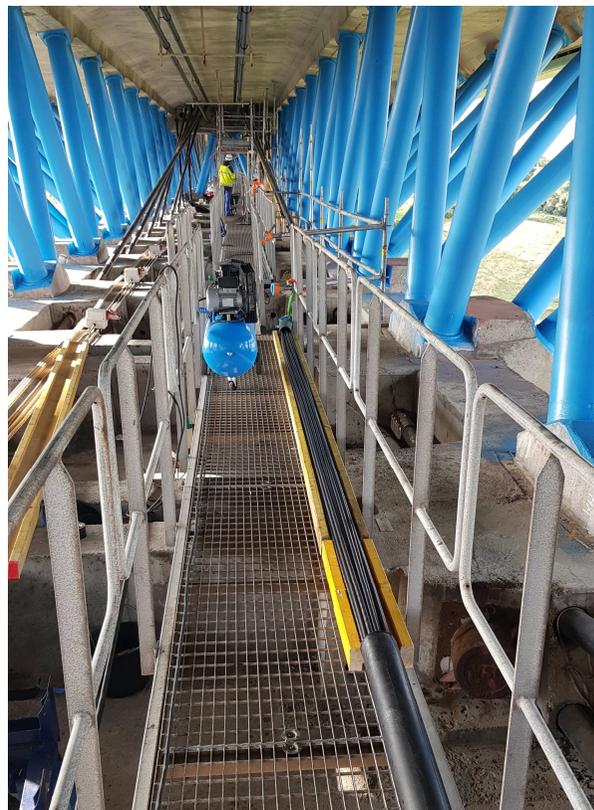
Préfabrication du faisceau complet
